Tlačný člun JTČ

PV 104401 „FRANTIŠEK“

Technické podmínky revitalizace plavidla

Červen 2021

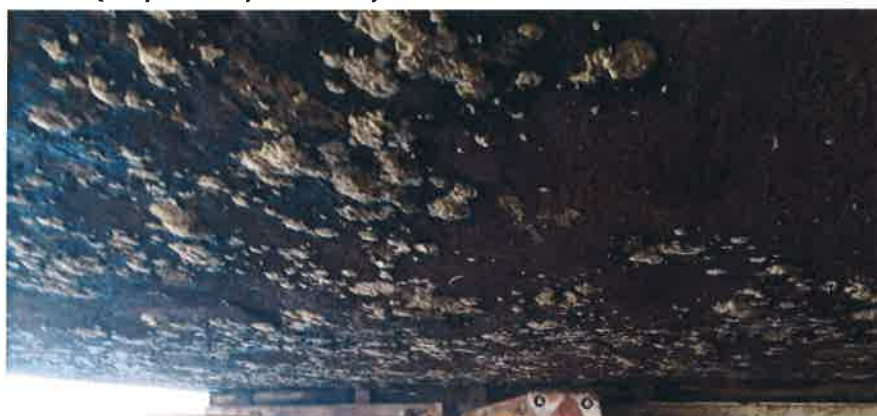
Po vytažení plavidla na souš a jeho ustavení na polohu se provede řádné očištění (např. otryskáním) dna a outorů.

Následně se provede jeho opětovné kontrolní proměření ultrazvukem a vyhotoví protokol. Na základě tohoto měření se provede upřesnění nutné výměny dnové obšívky.

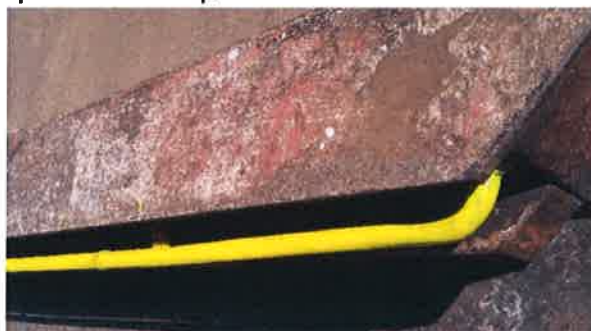
Konce madel na žebrech číslo 5 a 108 (kolizní přepážky) budou zahnuty směrem k silu a přivařeny k jeho podélné výztuze. Horní hrana madla nesmí přesahovat prodlouženou hranu vodorovné výztuhy silu.

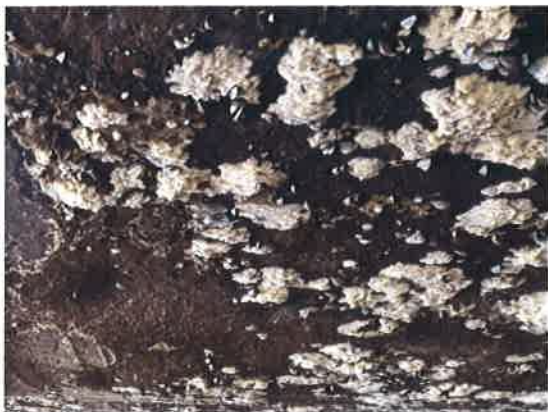
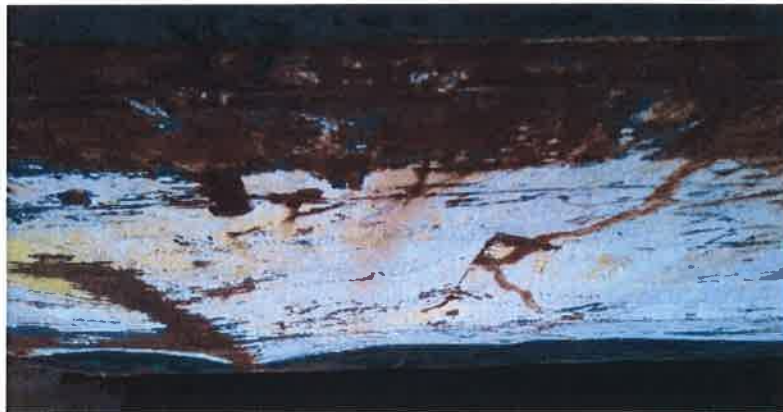
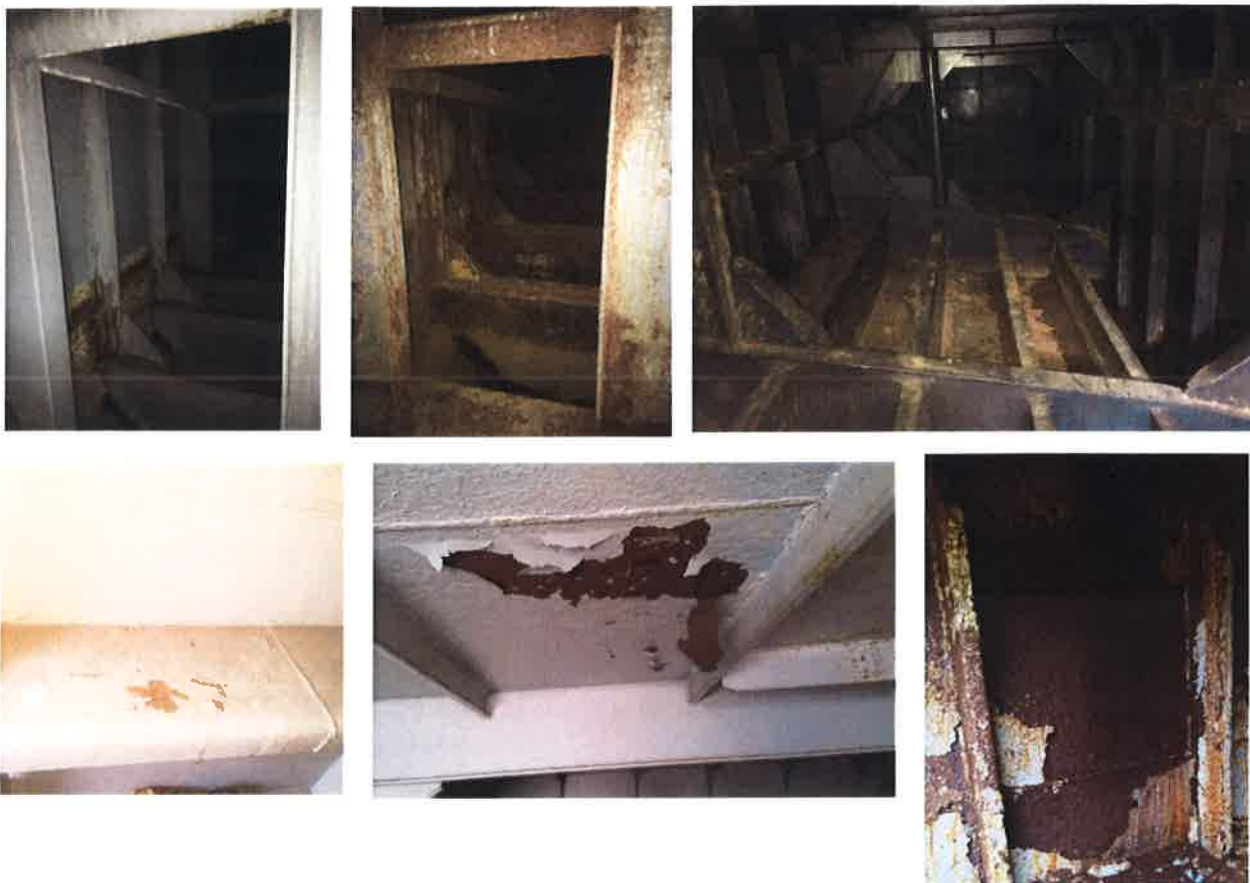
Po otryskání na Sa2,5 vnějších ploch a podpalubí a řádném očištění ostatních částí které není možné otryskat, v souladu s nátěrovým plánem, je nutné aplikovat povrchovou ochranu.

Metalizace žárovým nástřikem zinku bude provedena u vnější obšívky:

- dno a outory ve střední části v celém rozsahu;
- boky, přední a zadní podhon, outory předního a zadního podhonu a přední stabilizační ploutve do výšky 1,4 m od základní roviny (dna);
- vnitřní dno (podlaha v podpalubí) včetně všech čerpacích jímek v celém rozsahu;
- vnitřní boky, přední a zadní skluz, podpěrné sloupky horní paluby s jejich spodními rožnicemi a sjezd do podpalubí do výšky 15 cm nad vnitřní dno (podlahu).
