ODLEHČOVÁCI KOMORY

Odlehčovací komory jsou součástí stokové sítě, jako prvky sloužící k odlehčení kanalizace při přívalových deštích. Největším problémem odlehčovacích komor bývá špatné nastavení. Provozovatelé ČOV v zájmovém území vždy nastavují odlehčovací komory tak, že i při menších deštích dochází k přepadu splaškových vod do toků.

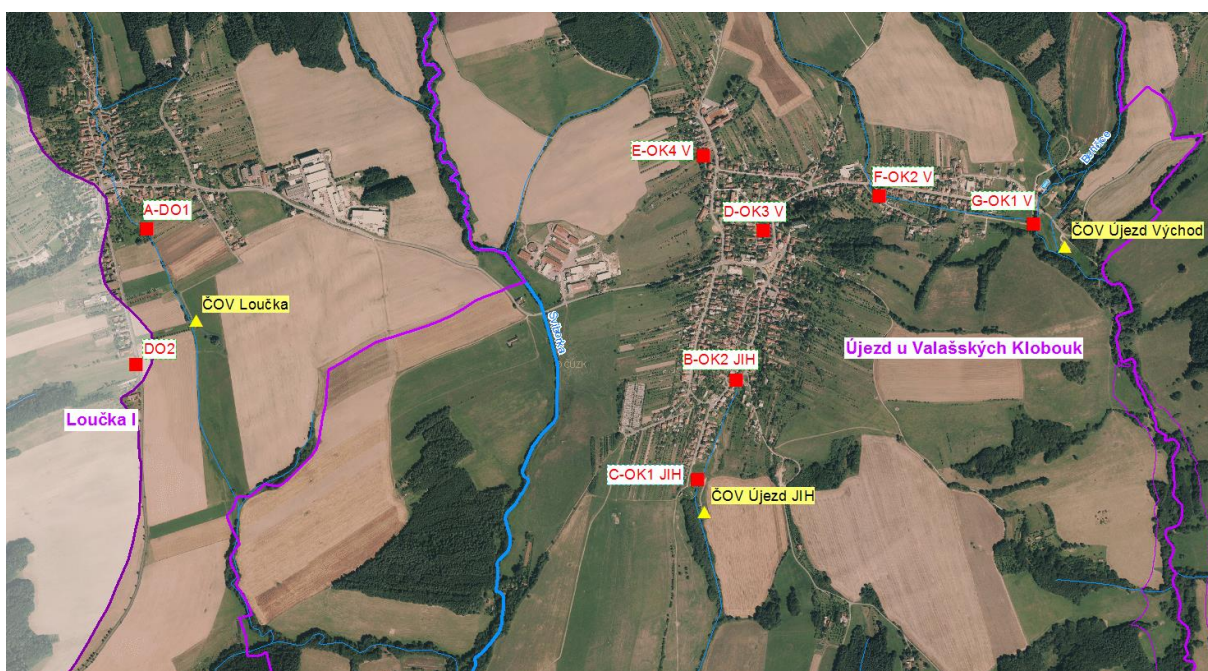
V povodí VD Vlachovic mají čistírny odpadních vod jen dvě obce. Je to obec Loučka a Újezd. Tyto obce mají dohromady 8 odlehčovacích komor (dále jen Ok) viz Obr. 1. V zájmovém území máme jen 7 OK, kterými se budeme dále zabývat. Byly označeny A – G. Další označení jako DO1 (dešťový oddělovač) či OK2 jih (odlehčovací komora), je převzato z dokumentace k odlehčovacím komorám.

Obr. 1 Mapa s vyznačenými odlehčovacími komorami v obci Loučka a Újezd
