VD HARCOV ZAJIŠTĚNÍ BEZPEČNOSTI ZA POVODNÍ

VD HARCOV, ZAJIŠTĚNÍ BEZPEČNOSTI ZA POVODNÍ – IG PRŮZKUM

Etapová zpráva č.: 1

Název zprávy: Podrobný inženýrsko-geologický průzkum pro projektovou dokumentaci
zajištění bezpečnosti za povodní na VD Harcov

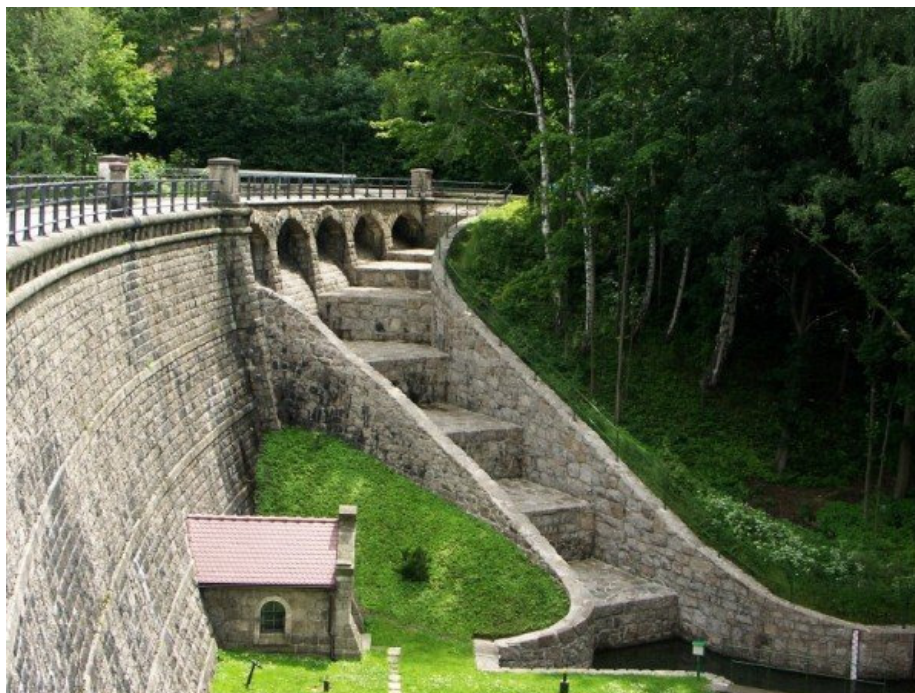
*Obr. 1 Vodní dílo Harcov – pohled na levobřežné zavázání s bezpečnostním přelivem
(zdroj www.pla.cz)*

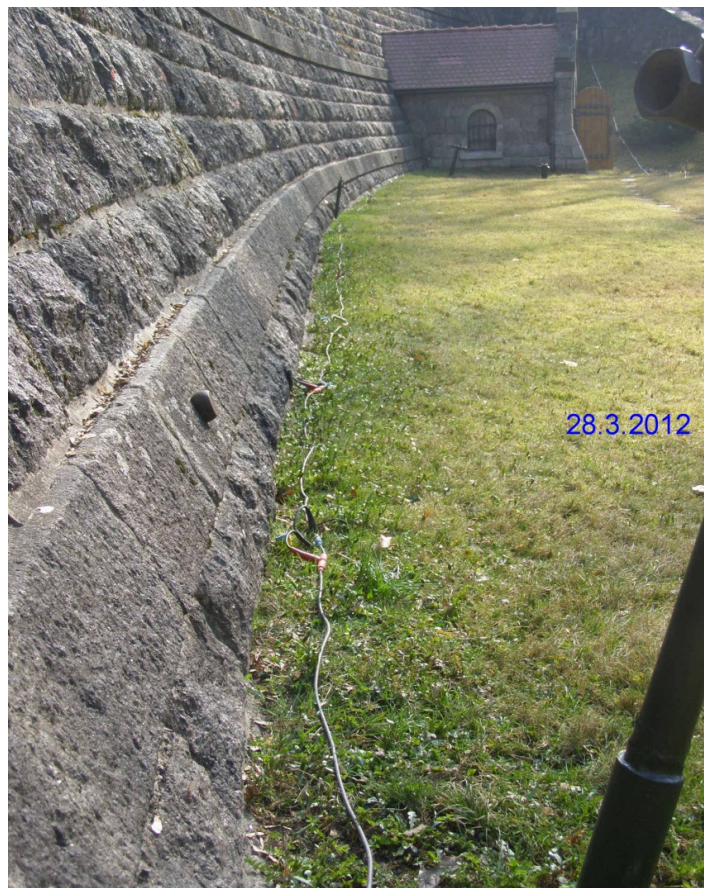
Obr. 3 Geofyzikální průzkum – profily v patě vzdušného líce hráze

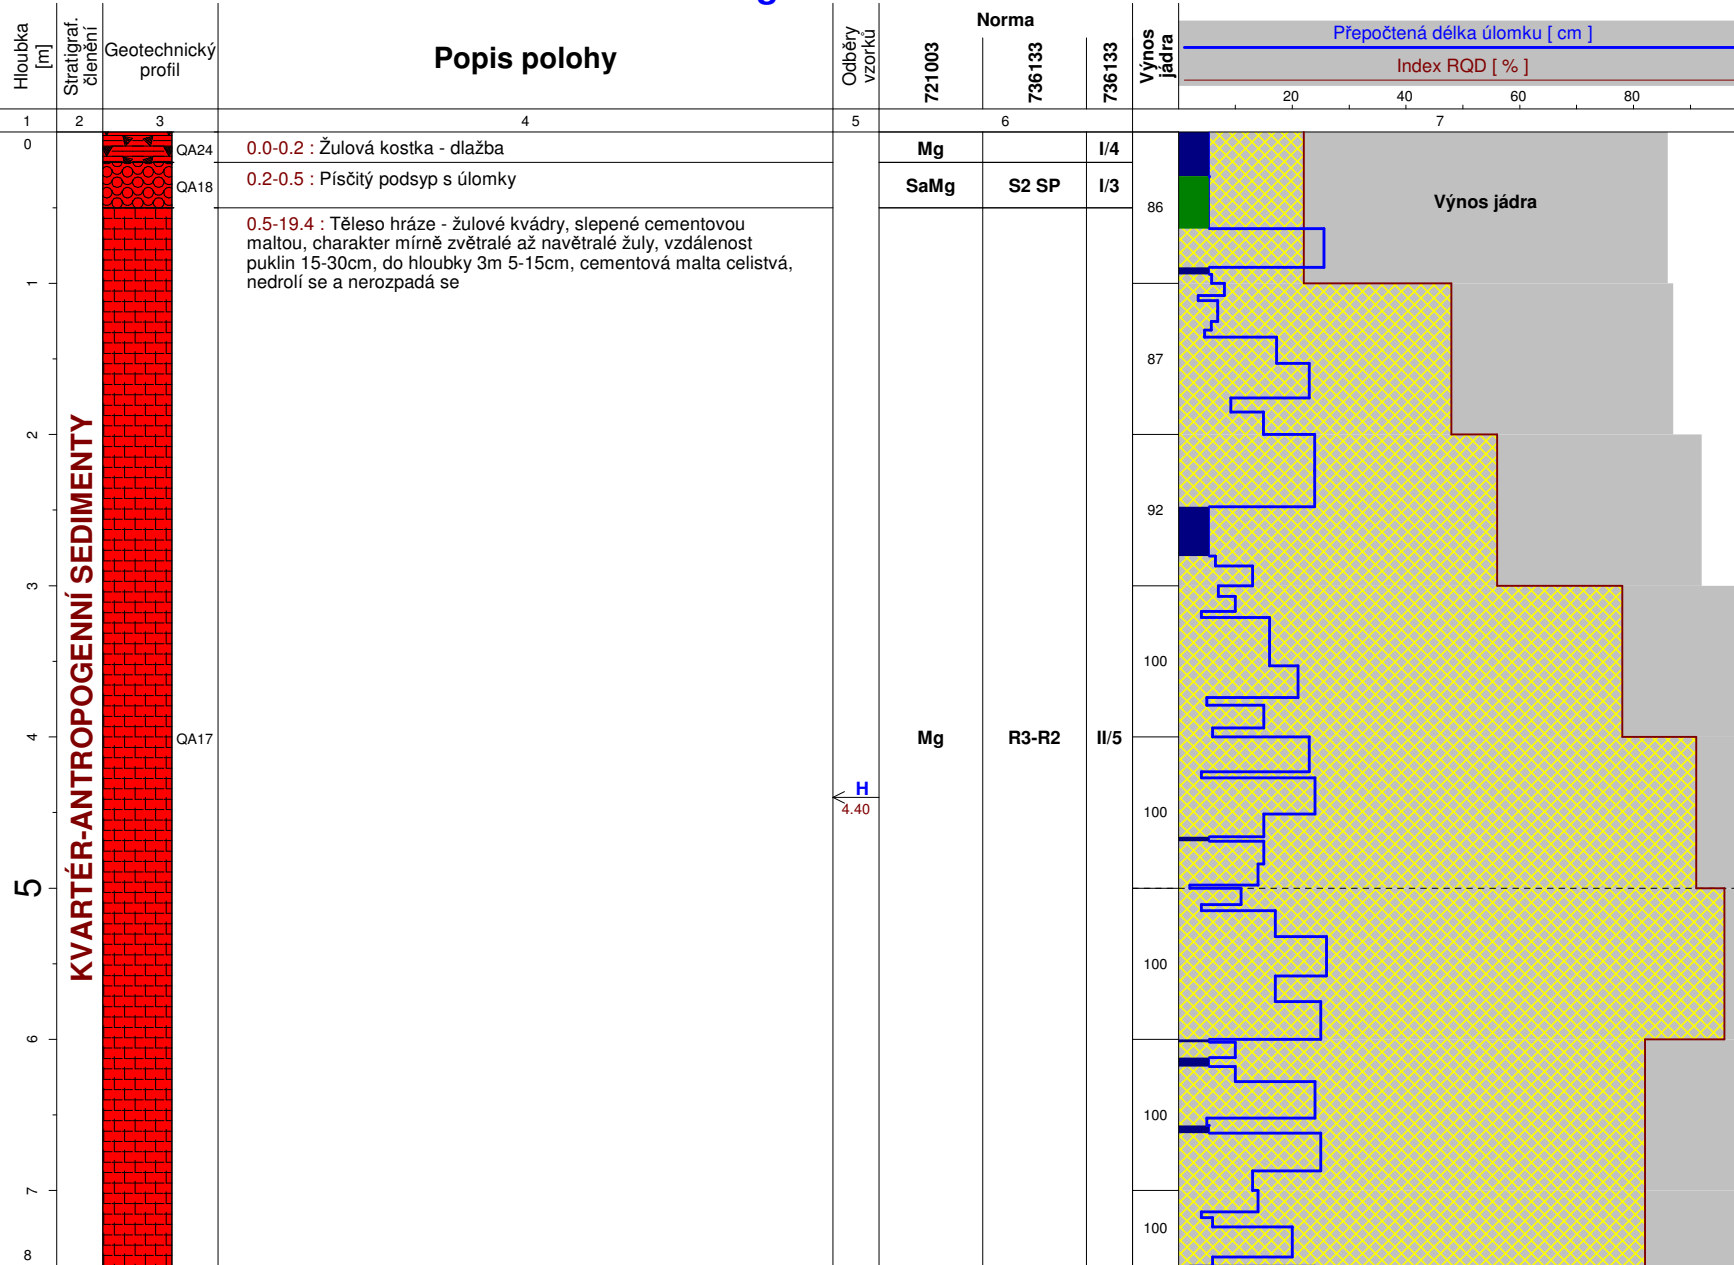
J102

Druh / Typ sondy vystrojený vrt
Konečná hloubka 35.00
Vrtná technologie jádrová dia s výplachem
Vrtná souprava ADBS/Mercedes
Jméno vrtmistra Kubů
Datum ukončení vrtání 14.6.2012
Dokumentoval Mgr. Alföldi
Záznam GDBase Mgr. Alföldi
Odběr vzorků Mgr. Alföldi

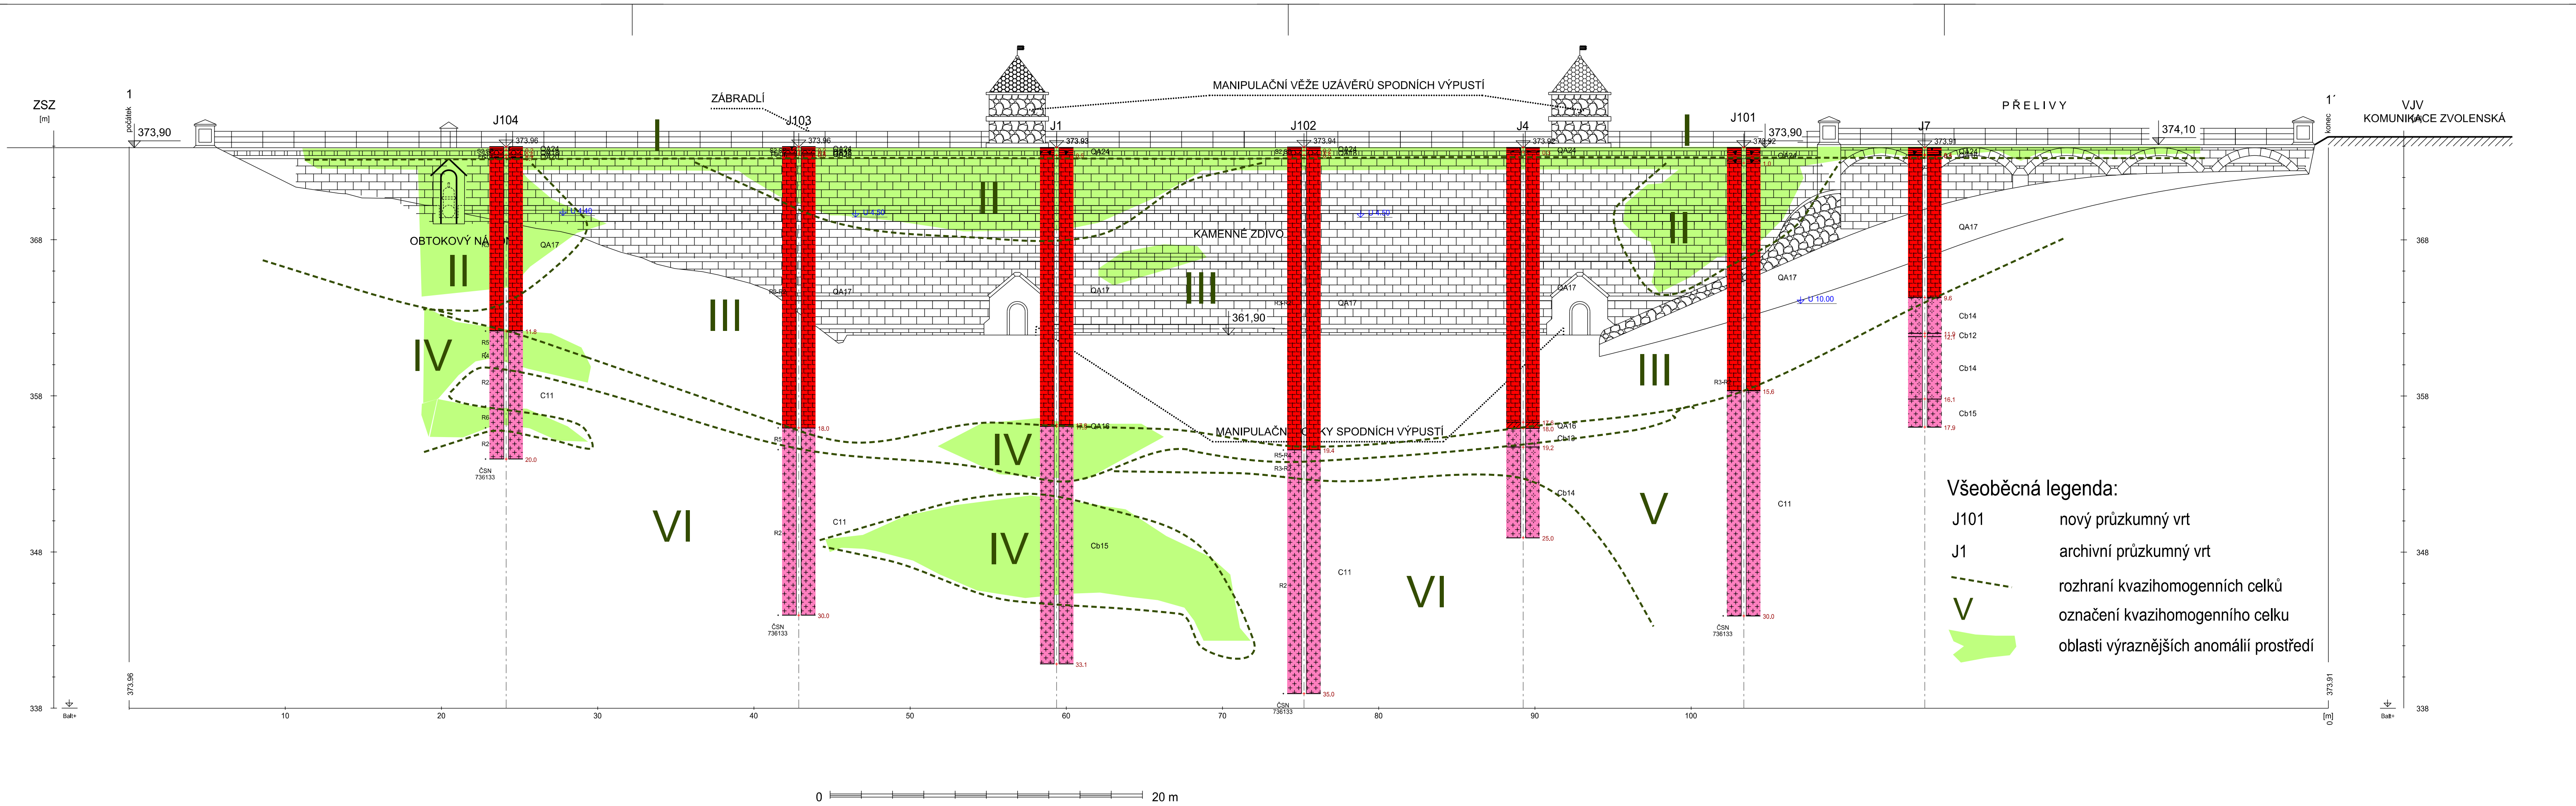
Hráz VD Harcov Podélný geologický profil 1-1' Informace o hydraulických poměrech				A ZCONSULT spol. s r. o. Klíšská 12, 400 01 Ústí nad Labem Telefon: 475 240 888 Fax: 475 240 864
Měřítko: 1: 200	Formát: 4 x A4	Archiv č.: 284/11	Č. přílohy: 4.2

- V tělese hráze do hloubky 10 m bylo objeveno několik anomálií – kolem vrtu J104 (staničení 18-23 m, mocnosti až 4,5 m!!), ve staničení 30-37 m (až 4 m mocnosti, tato anomálie je blízko sondy J103), ve staničení 47-60 m (až 3,5 m mocnosti) a nejvýraznější anomálie leží ve staničení 83-103 m (blízko vrtu J101). Podle zjištění by zde mělo být prostředí velmi odlišných vlastností, propustnější a nasycené vodou. V tomto úseku již v minulosti proběhly sanační práce. Přítomnost těchto oslabených zón potvrdila i seismická tomografie. Zejména v místě vrtu J101 je výrazná anomálie potvrzena jak seismickou tomografií, tak termovizním snímkováním. Velmi názorně je toto místo vidět v seismickém řezu (**příloha č. 7 v samostatné příloze č. 6**), kde je označováno modrou barvou (velmi nízkých rychlostí). Na termovizních obrázcích je toto místo označeno tmavější barvou (studenější místa), co svědčí o průsacích skrz těleso hráze.

- Průsaky skrz těleso hráze byly analyzovány především termovizním snímkováním vzdušného líce hráze (**v příloze č. 9 samostatné přílohy č. 6**). Dle výsledků snímkování se zjistilo, že průsaky se objevují především v prostoru mezi manipulačním domkem levé dolní výpusti a přelivy (v úseku st. 90-100 m), v menší míře potom ve staničení 79-85 m. Byla evidována také řada menších drobnějších průsaků. Průsaky způsobené zatékáním vody do hráze netěsnostmi v hydroizolaci byly zjištěny v úseku 38-41 m a 58-66 m. *Pozn. Průsaky byly evidovány po celou dobu vrtání na vzdušné straně hráze, kde při ztrátě výplachu vytékala voda puklinami přes plášť hráze. Tyto výtoky se limitovaly téměř výhradně na již zjištěná místa průsaků a dále byly v menší míře soustředěny do míst vrtů. Značná část výplachové vody ovšem unikala do podloží hráze systémem puklin a napojila se na stávající koloběh vody.*
