Objednatel:	Povodí Vltavy, s.p.	Obec:	Štěchovice/Rabyně	Kraj:	Středočeský
Akce:	VD SLAPY GENERÁLNÍ OPRAVA MOSTNÍ KONSTRUKCE NA HRÁZI	<b>DOPLŇUJÍCÍ DIAGNOSTICKÝ PRŮZKUM</b>		Datum	Stupeň
				07/2021	DSP
Příloha:				Souprava	Označ. přílohy
					5

# **DOPLŇUJÍCÍ DIAGNOSTICKÝ PRŮZKUM PRO PROJEKT OPRAVY MOSTOVKY**

## **VD SLAPY - MOSTNÍ KONSTRUKCE NA HRÁZI** **(MOST EV. Č. 1027-1)**

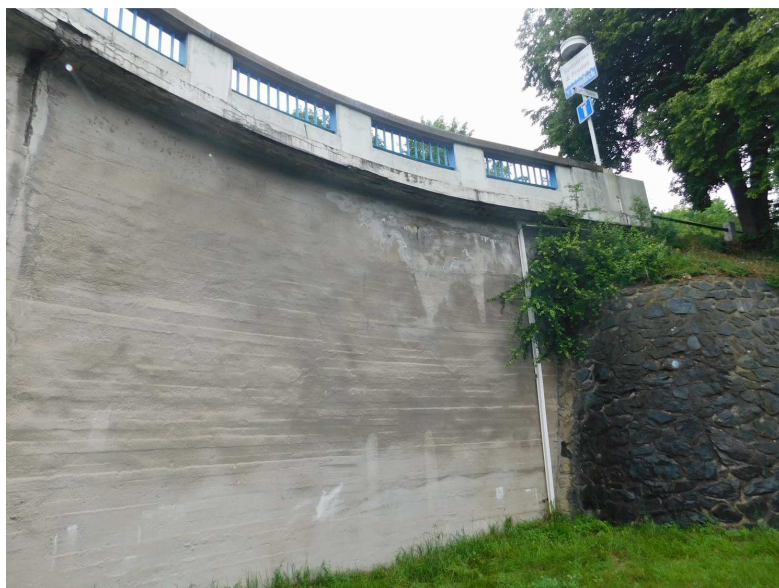
Obr. 2.5 – křídlo na levé straně opěry OP1, na konci křídla v horní části trhliny se silnějšími průsaky a výluhy pojiva, plošný rozpad horní římsy

- provést opravu levého křídla – provést výkop za jeho rubem do hloubky cca 2 m, rub křídla řádně zaizolovat, poškozený beton na konci křídla v horní části sanovat, zbytek křídla ponechat bez zásahu,

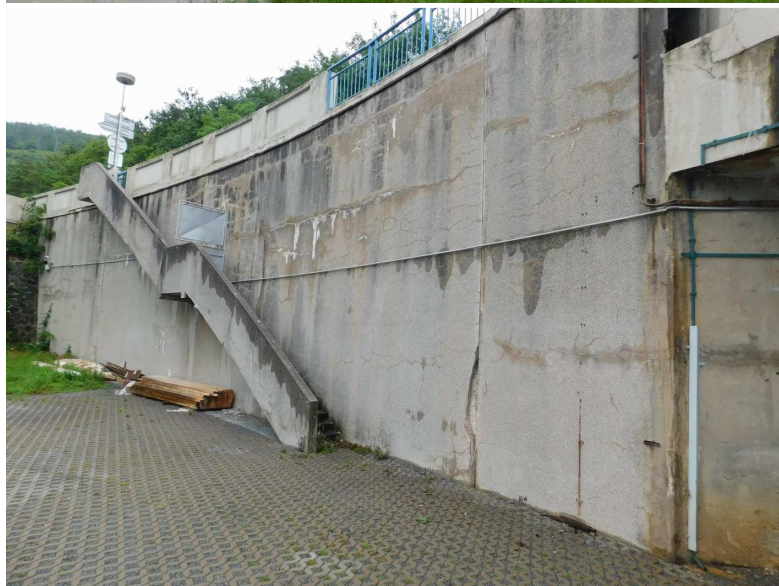
Obr. 2.6 – křídlo na pravé straně opěry OP1, patrné vodorovné trhliny s průsaky a výluhy, lokálně separovaná omítka na líci křídel

- provést opravu pravého křídla – provést výkop za jeho rubem a do úrovně vodorovné trhliny s průsakem cca 2,5 m pod stávající niveletu vozovky, rub křídla řádně zaizolovat a odvodnit, trhliny v betonu křídel vyinjektovat, omítku křídla celoplošně nahradit novou omítku stejného vzhledu a charakteru (tj. tlustostěnná jemnozrná omítka tloušťky cca 60 mm, konkrétní složení provést na základě zkoušek stávající omítky a zkouškách referenčních ploch nové omítky), provést opravu betonů v místě dilatačních spár,

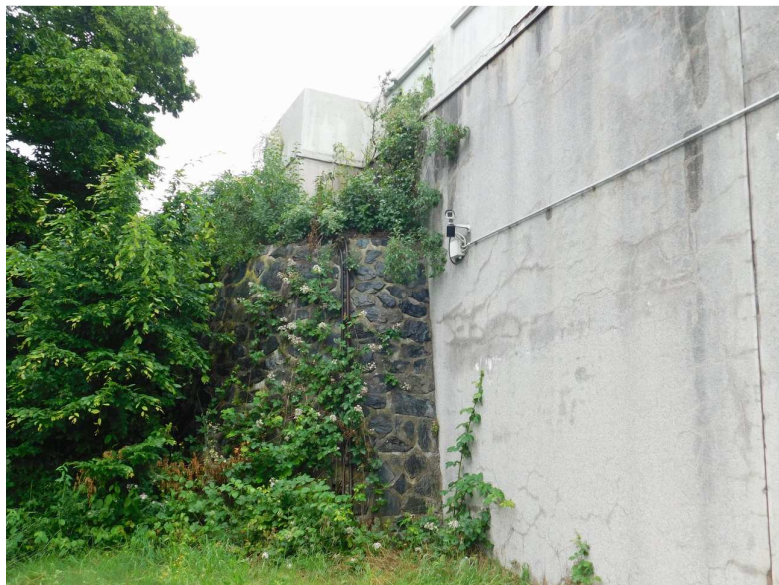
Obr. 2.7 – navazující kamenné křídlo na pravé straně opěry OP1, křídlo je zarostlé vegetací, plošně uchycena vegetace

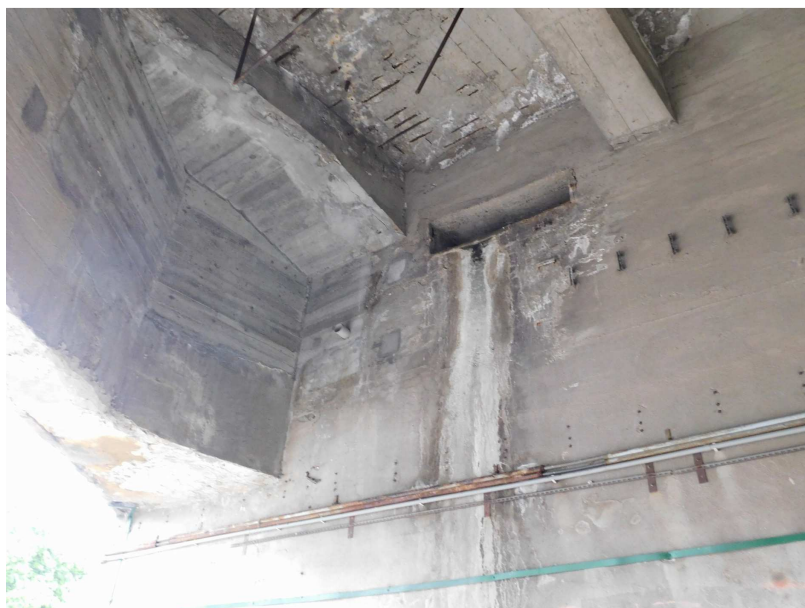
Obr. 2.13 – silné zatékání otvorem v opěře OP1 na pravé straně

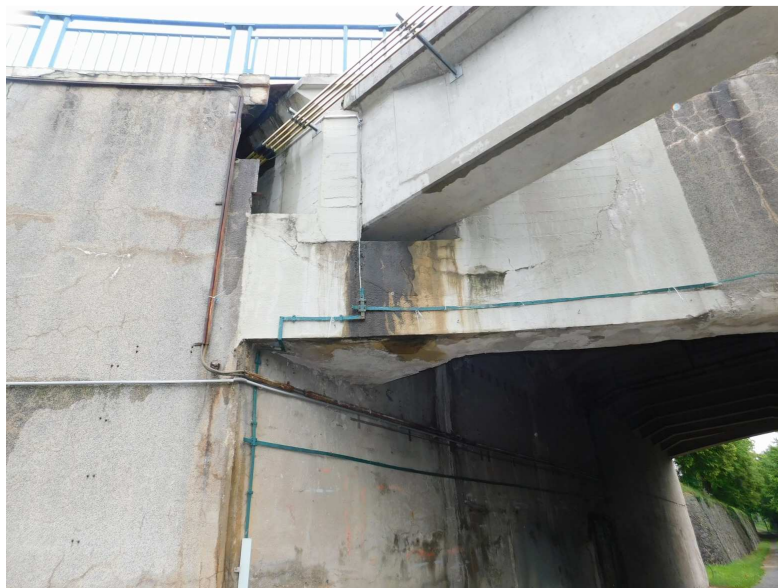
Při podrobné prohlídce byly zjištěny závady zejména u pravého krajního trámu (mimo oblast zatěžované vozidly) a to silné zatékání, odpadlá krycí vrstva a silnější koroze betonářské výztuže. K zatékání dochází pod nosníkem jeřábové dráhy. Do kapsy, kde je nosník uložen silně prosakuje voda z dilatační spáry. Stopy po silnějších průsacích byly rovněž zjištěny na spodním líci desky mostovky na pravé straně s větším množstvím zcela odhalených korodujících profilů betonářské výztuže. Oslabení průřezové plochy výztuže je cca 5 - 10% průřezové plochy. Tloušťka krycí vrstvy betonu na spodním líci je plošně nedostatečná.

Obr. 2.14 – pravý bok nosné konstrukce, trám T1, silný průsak v místě průchodu nosníku jeřábové dráhy

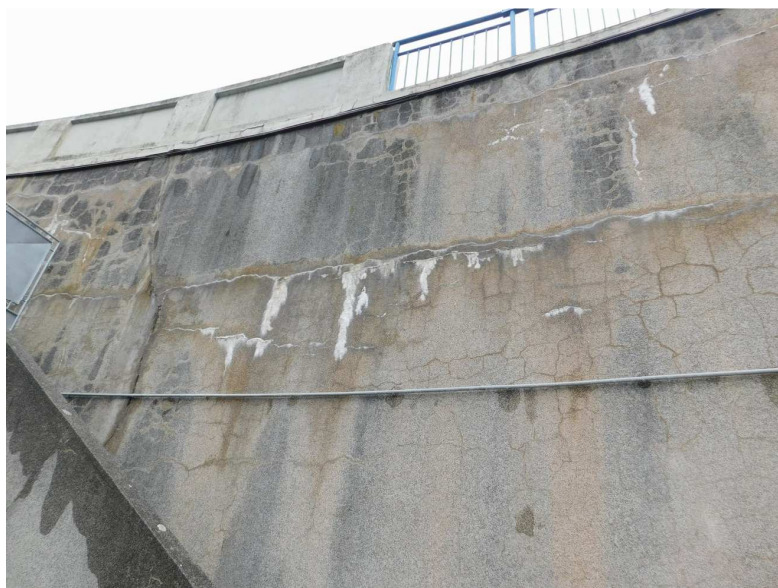
Obr. 2.15 – opěra OP1, pravé křídlo, vodorovné trhliny s průsaky a výluhy

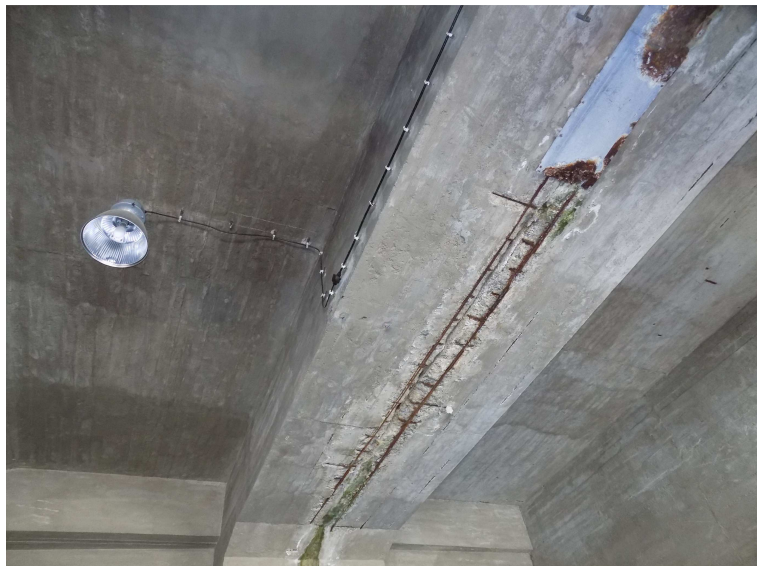
V mostním poli 2 je na spodním líci nosné konstrukce z důvodu silného zatékání a nedostatečné tloušťky krycí vrstvy odhalena betonářská výztuž příčných trámů v místech dilatačních spár (3. a 5. příčný trám - zdvojený), která silně koroduje. V poli 2 v místě příčných dilatačních spár degradují hrany betonu u zdvojených trámů č. 3 a 5 a to do hloubky 80 mm v šířce 100 mm. Poškozená oblast

Obr. 2.26 – pole 2, dilatační spára mezi 5. příčným trámem (zdvojeným), v dilatační spáře stopy po silném zatékání, separace krycí vrstvy, silná koroze betonářské výztuže

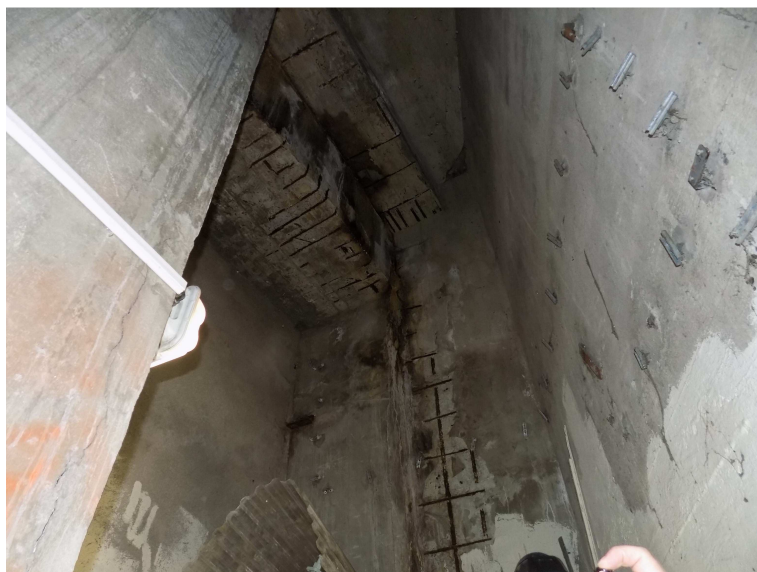
Obr. 2.27 – pole 2, stopy po průsacích s výluhy podélnou dilatační spárou mezi prvním a druhým příčným trámem na pravé straně v místě průchodu nosníku jeřábové dráhy

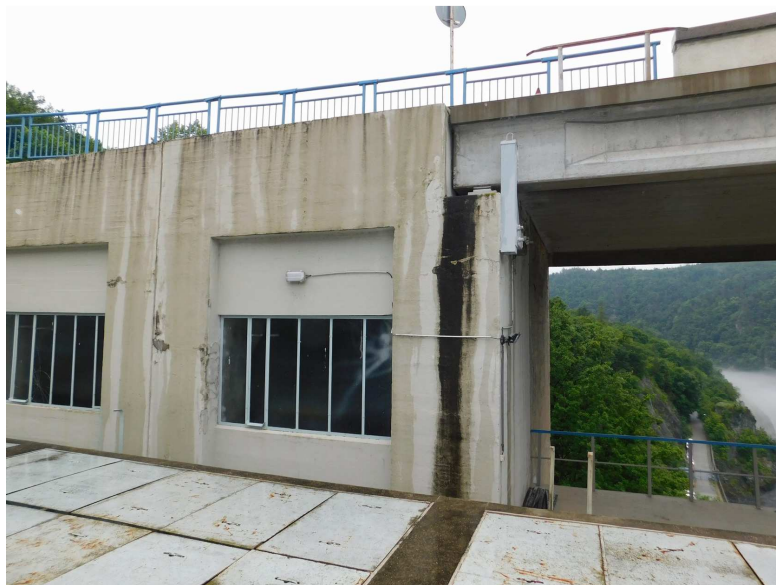
Obr. 2.28 – pole 2, zatékání na pravém vnějším boku rámových konstrukcí

- separovanou omítku na boku vnějších pravých stěn odstranit a provést její opravu, trhliny v omítce sanovat.

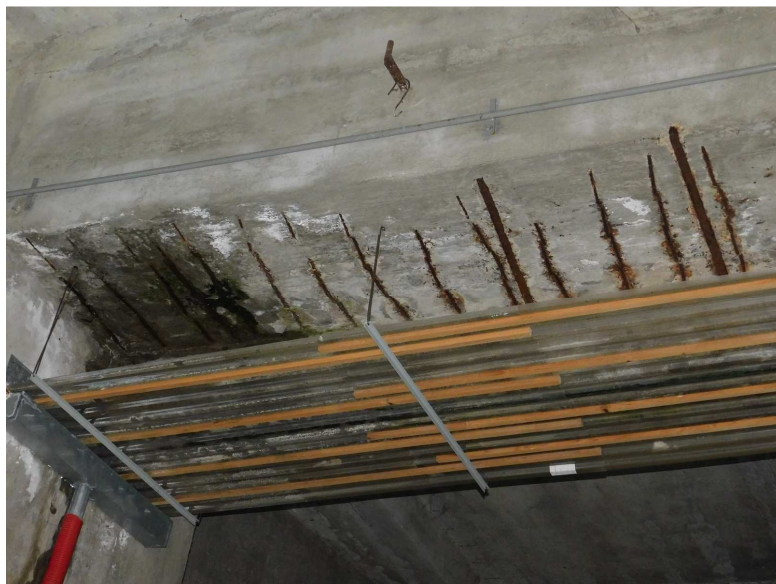
Obr. 2.29 – pole 16, velmi silná koroze betonářské výztuže v místě příčné dilatační spáry

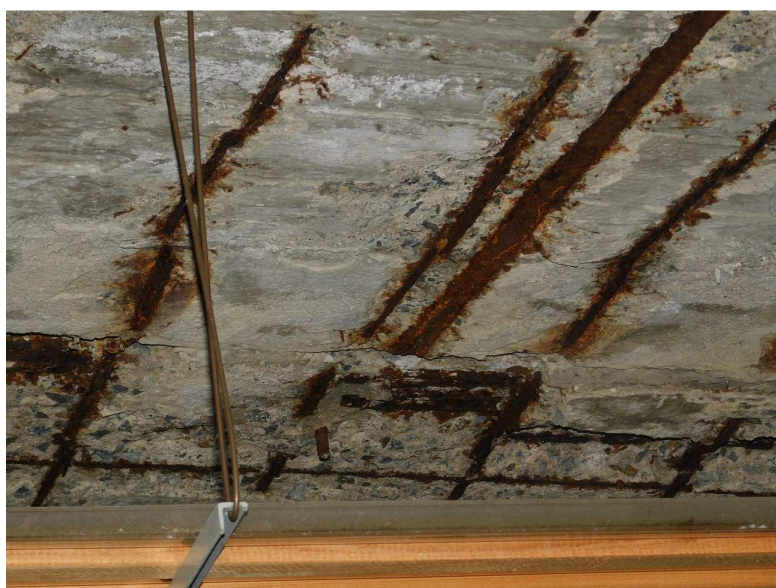
Obr. 2.30 – pole 16, velmi silná koroze betonářské výztuže v místě příčné dilatační spáry, detail

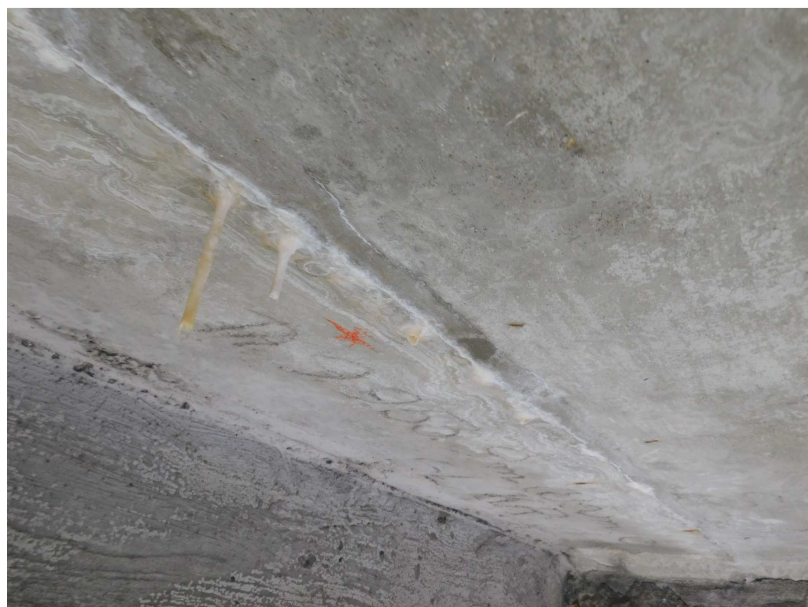
Obr. 2.47 – pole 13, detail průsaku ve spáře mezi nosníky J-115

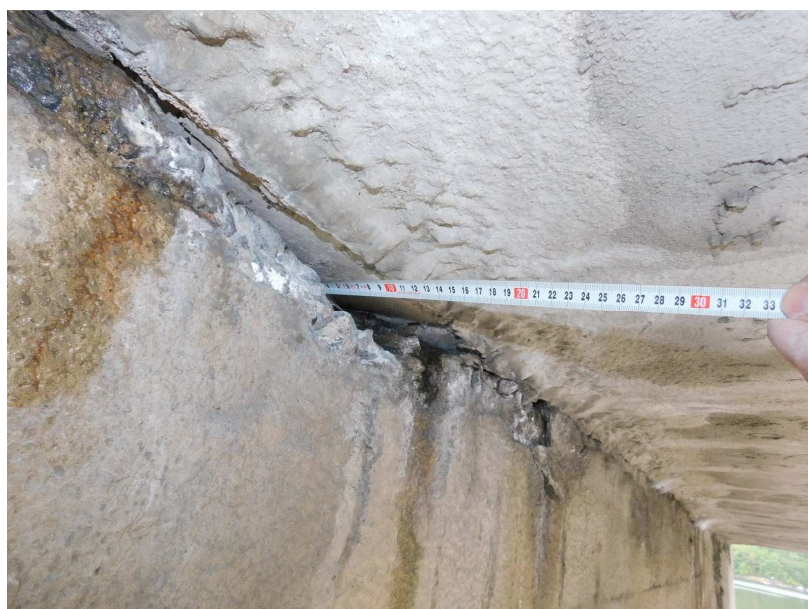
Obr. 2.48 – pole 13, kaverna v úložné spáře pilíře P14

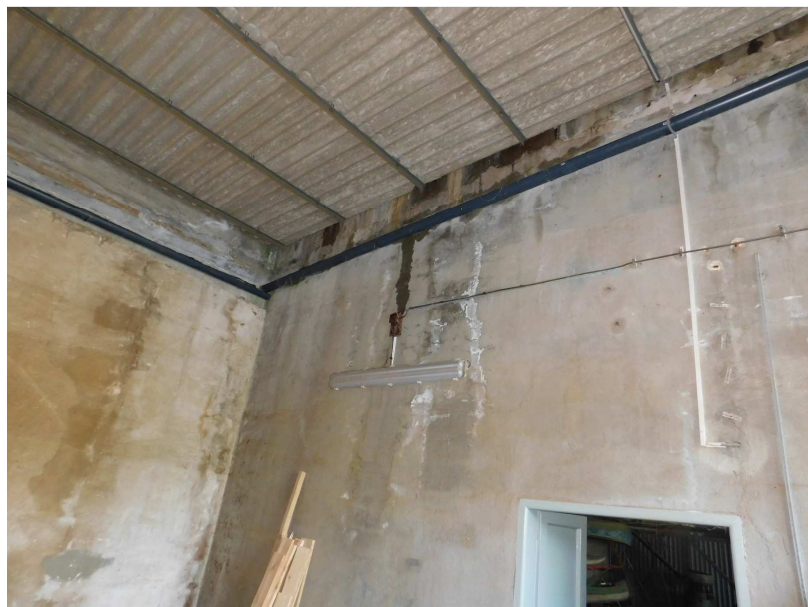
Obr. 2.49 – pole 15, silné průsaky v místě úložných prahů, spodní líc konstrukce je zakrytý

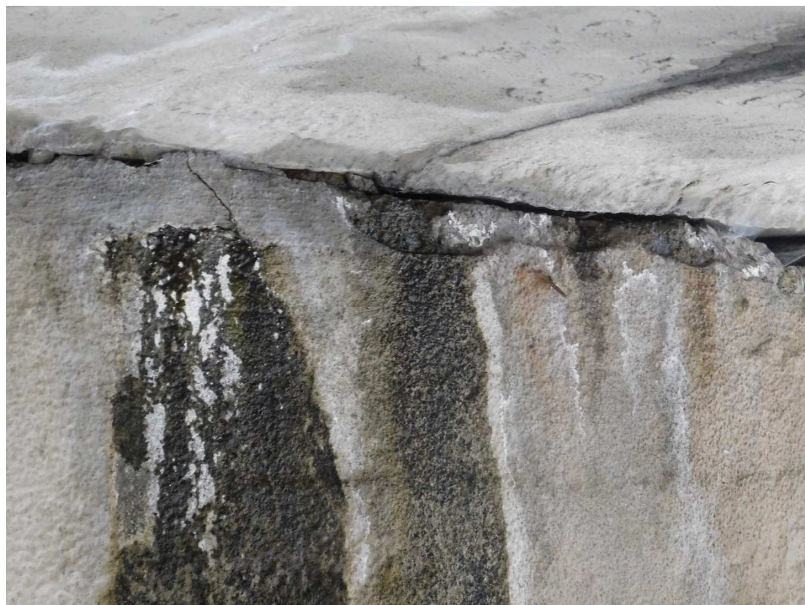
Obr. 2.56 – detail hrany úložného prahu

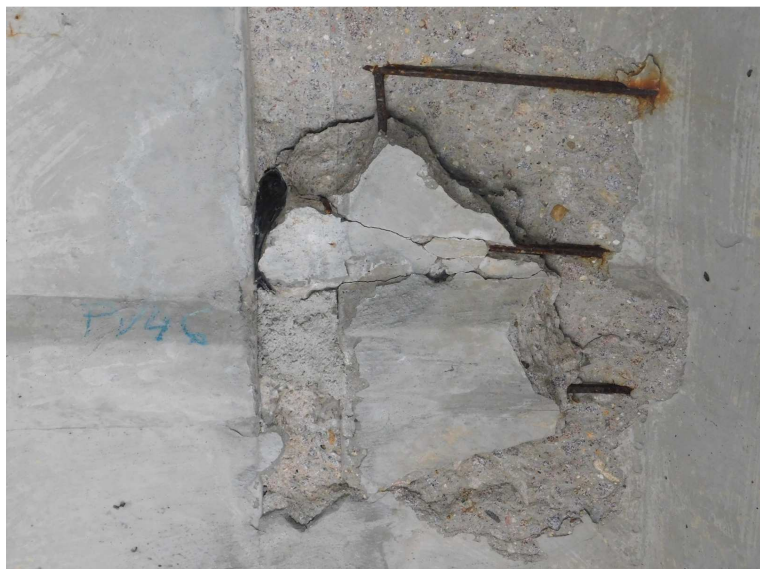
Obr. 2.64 – pole 7, detail separace krycí vrstvy, koroze betonářské výztuže spodního líc horní desky

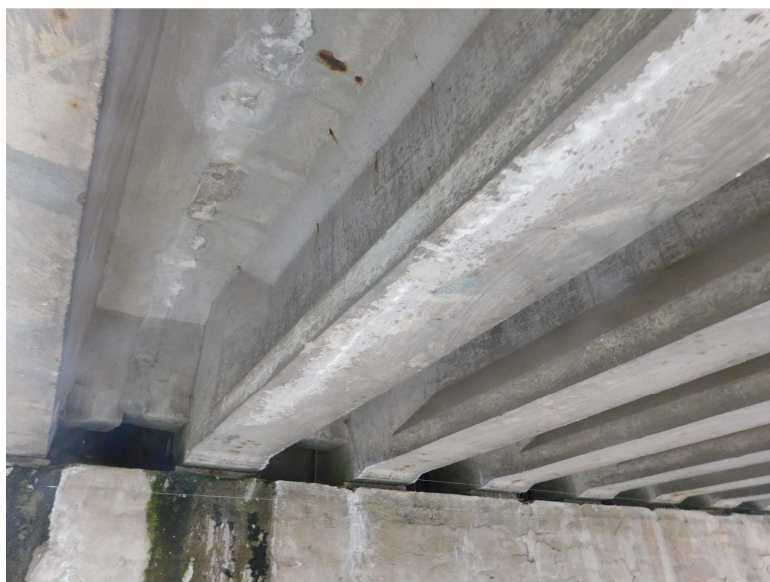
Obr. 2.65 – pole 7, trhlina s výluhem kopírující trajektorii předpínací výztuže

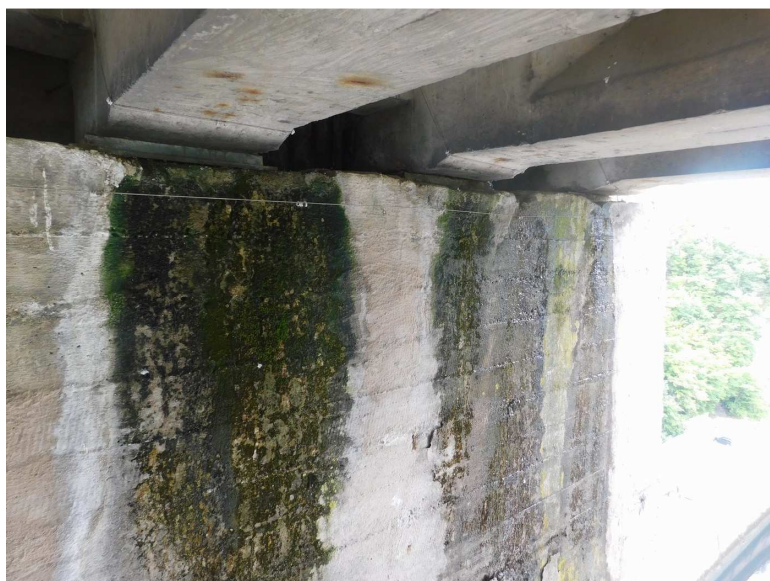
Obr. 2.66 – pole 8, silné průsaky na úložném prahu pilíře P8

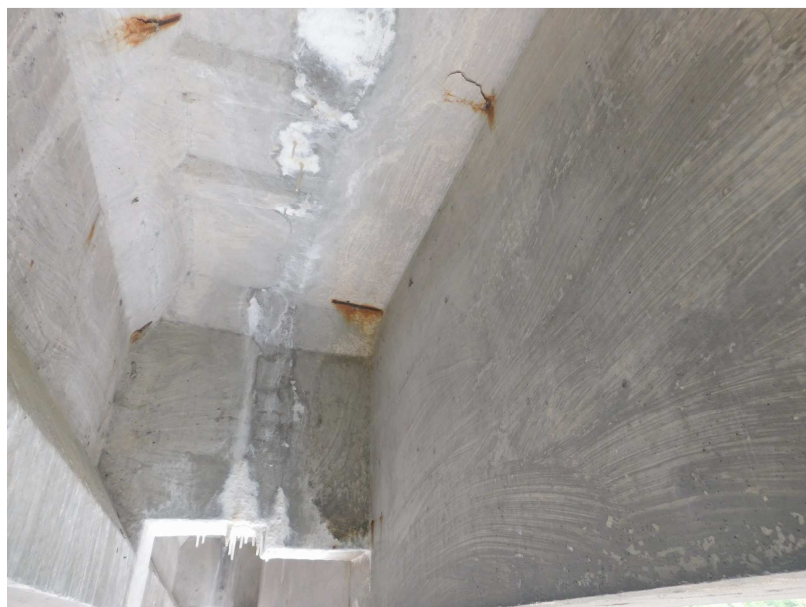
Obr. 2.67 – pole 8, průsaky se silnými výluhy ve spáře mezi nosníky

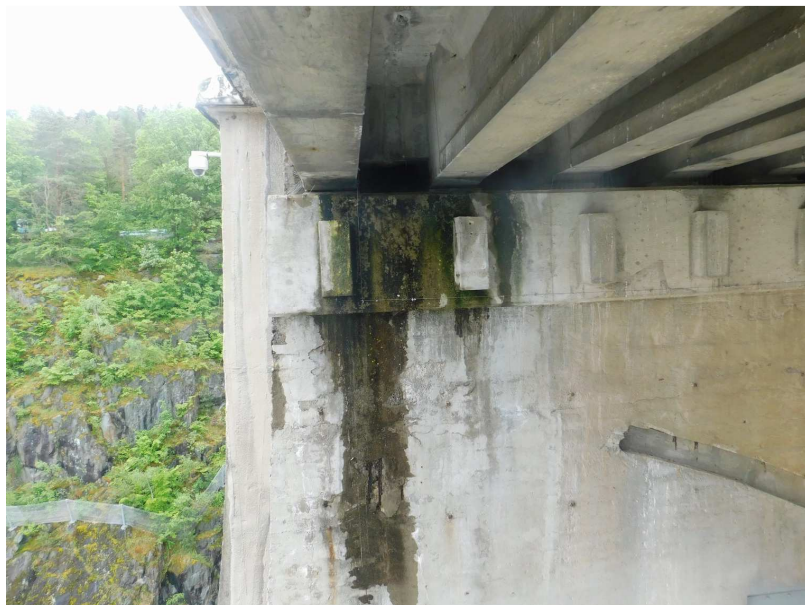
Obr. 2.70 – pole 10, silné zatékání na levé straně, pilíř P11

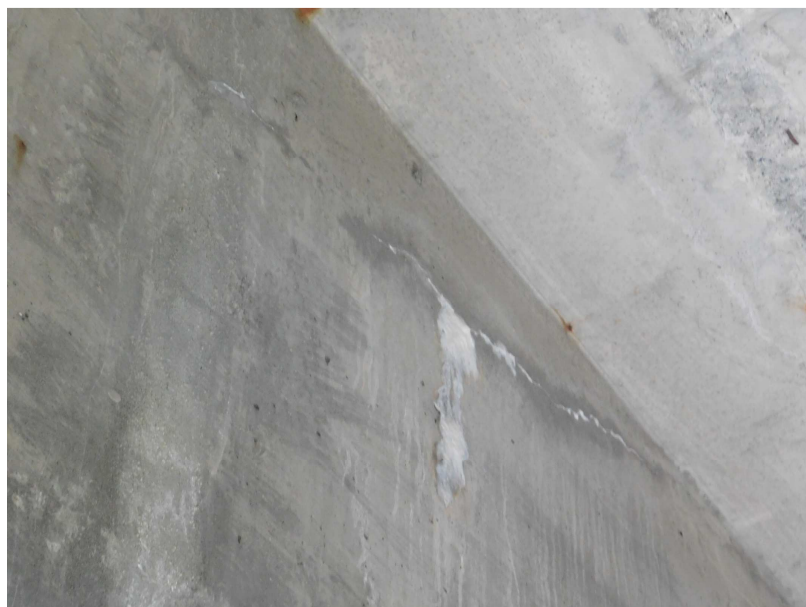
Obr. 2.76 – pole 10, výluhy pojiva v trhlíně kopírující trajektorii předpínací výztuže

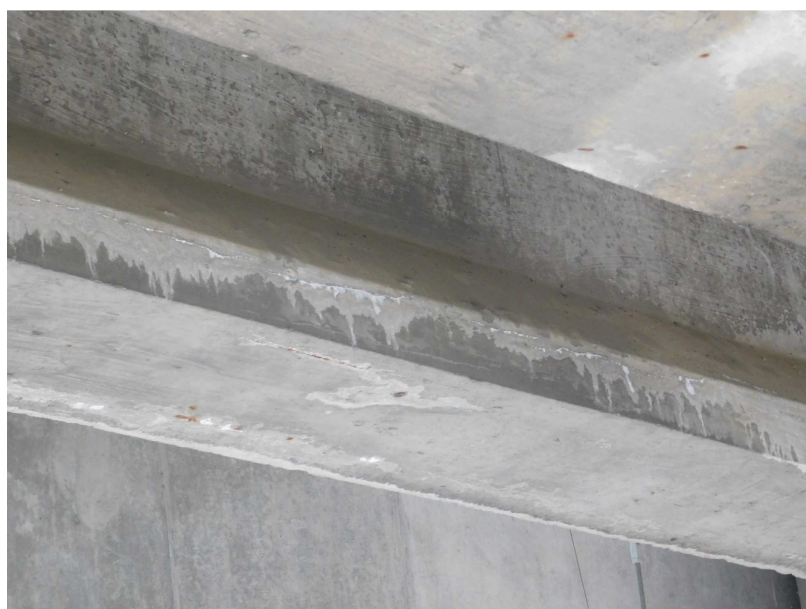
Obr. 2.77 – pole 10, výluhy pojiva v trhlíně kopírující trajektorii předpínací výztuže

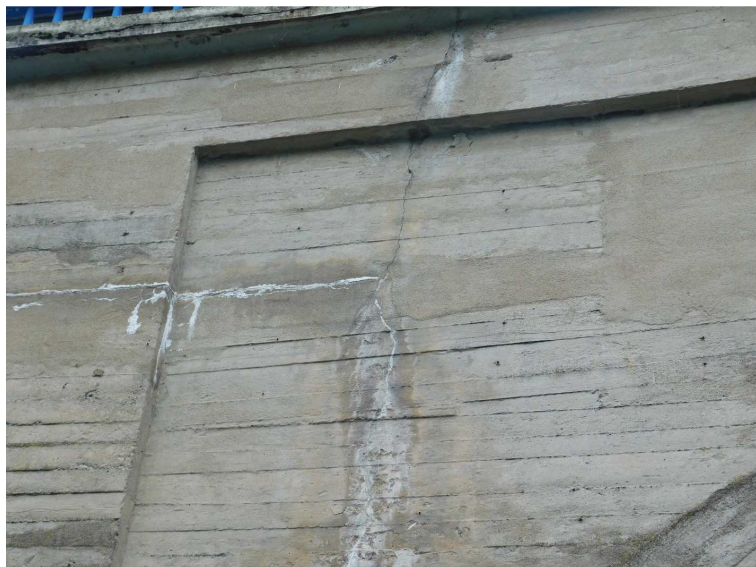
Obr. 2.84 – svislé a vodorovné trhliny s výluhy na líci čelní zdi klenby

- štěrková hnízda v hranách opěr OP17 a OP18 vybourat a reprofilovat,
- sanovat (vyinjektovat) svislé a vodorovné trhliny v čelních zdech a na spodním a bočním líci klenby,

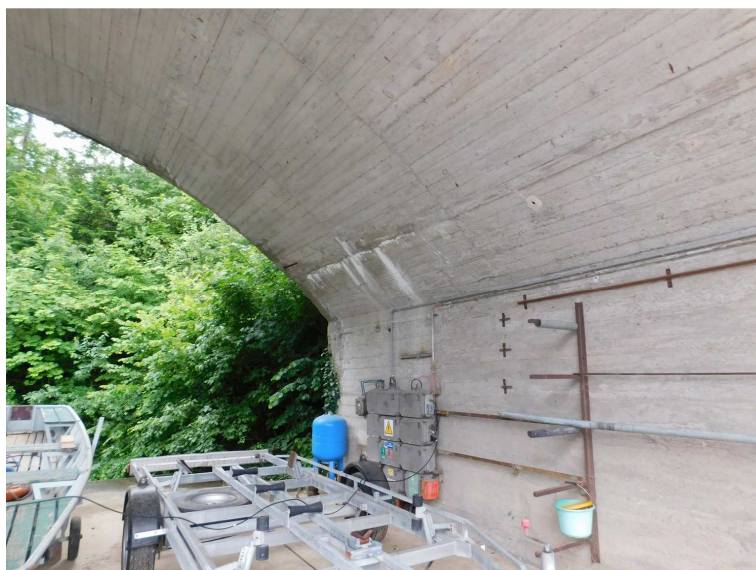
Obr. 2.85 – vodorovná trhlina s výluhem v patě klenby ve vetknutí do opěry OP18

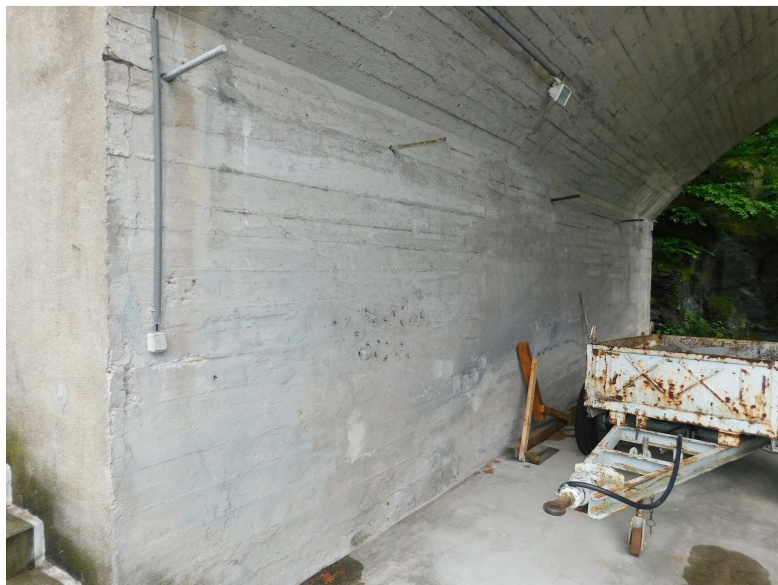
Obr. 2.86 – ponechané zbytky želez na líci opěry OP17

- odstranit navrtaná železa, sanovat všechny vzniklé otvory v konstrukcích,
- korodující výztuž očistit, opatřit pasivačním nátěrem a nanést vrstvu sanace s inhibitory koroze, sanace bude provedena u betonů nosné konstrukce i spodní stavby pouze lokálně v místech poruch, celoplošná sanace nebude prováděna,

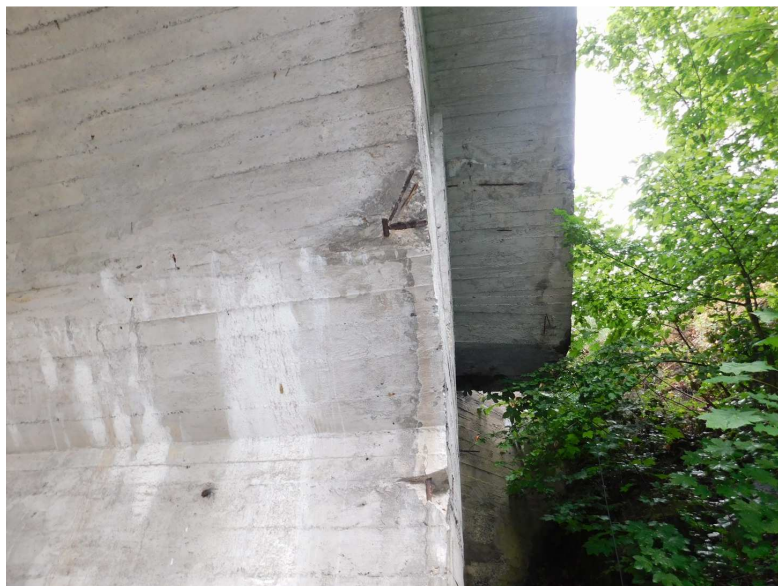
Obr. 2.87 – degradace betonu v místě průsaku s výluhy na levé straně v blízkosti vetknutí klenby do opěry OP17, odpadá krycí vrstva, koroze betonářské výztuže

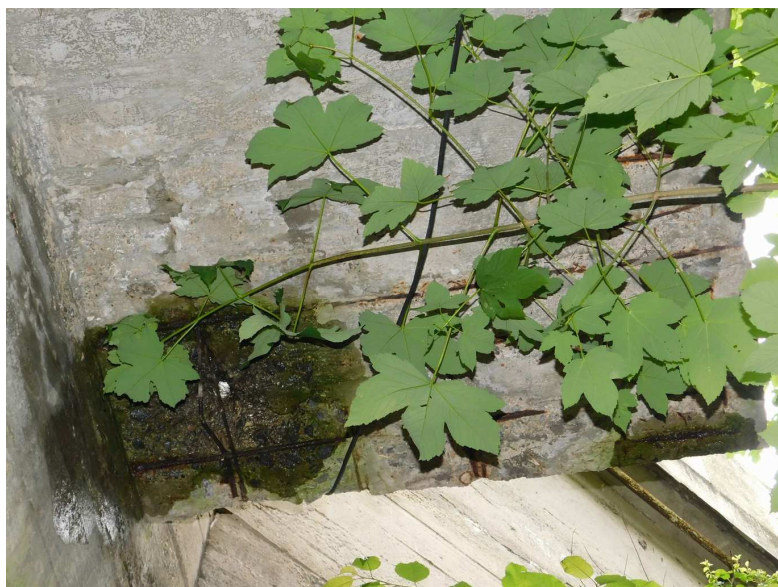
U spodní stavby byla lokálně (na dvou místech) zjištěna odhalená slabě korodující svislá betonářská výztuž. U spodního líce přístupového schodiště na levé straně opěry OP17 byla zjištěna prokreslená a korodující betonářská výztuž schodiště s oslabením průřezové plochy výztuže lokálně až 40 % v místě vyústění odvodňovacího prostupu.

Obr. 2.88 – spodní líc schodiště na levé straně, degradace betonu, koroze výztuže

- trubičky odvodnění izolace vyústěné na boku čelní zdi provést dostatečně dlouhé,
- sanovat přístupové schodiště na levé straně opěry OP17, nejvíce poškozenou výztuž spodní podesty reprofilovat,

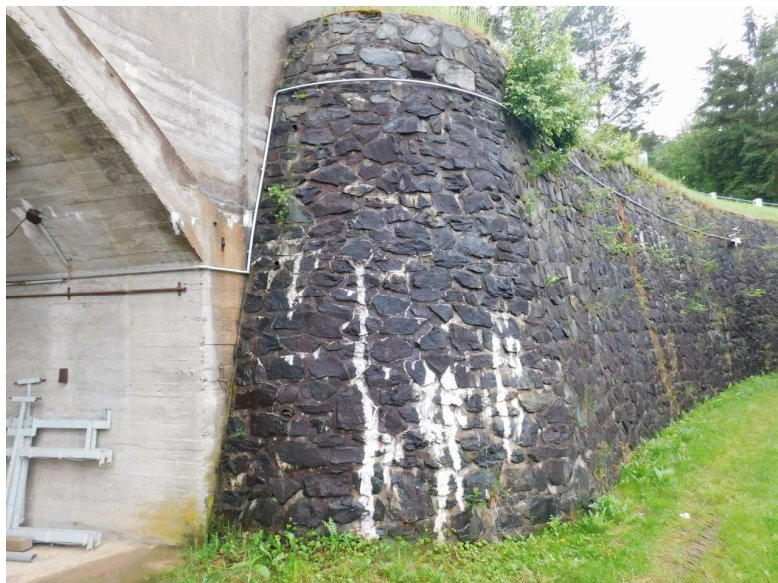
Obr. 2.89 – navazující kamenné křídlo u opěry OP18 na pravé straně, výluhy pojiva, ve sparách uchycena vegetace

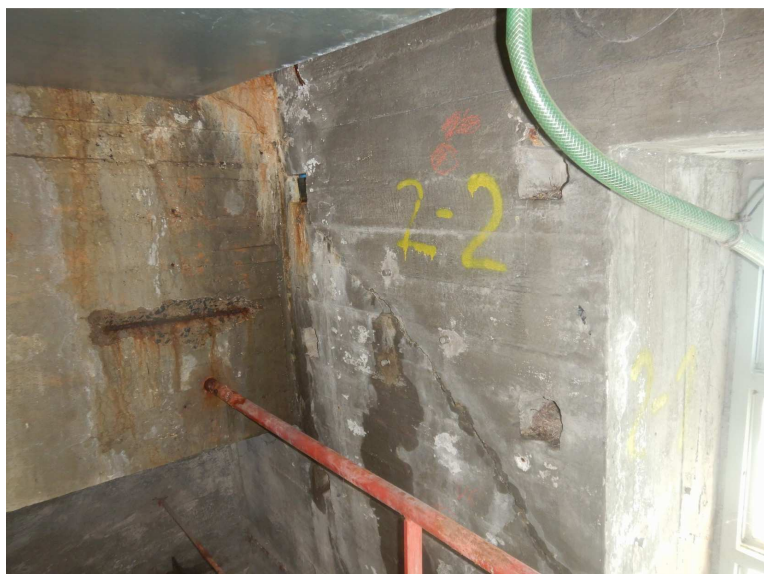
Ve strojovnách 7B a 11B byly zjištěny výrazné šikmé trhliny v levé stěně (vzdušný líc). Šikmé trhliny jsou jasně patrné z vnitřního i vnějšího líce, šířka vzniklých trhlin je až 5 mm.

Obr. 2.93 – pole 7B, šikmá trhлина v levé stěně

- u strojoven 7B a 11B vyřešit problematiku trhlin v levých zdech u okenních otvorů, problematiku trhlin lze vyřešit dvojím způsobem – kompletním vybouráním levé stěny až do úrovně spodního líce okenních otvorů strojoven a následnou náhradou za novou železobetonovou stěnu nebo opravou / zesílením stávající stěny, oprava by spočívala v dodatečném vyztužení levé stěny v místě trhlin a silové injektáží trhlin, výběr varianty řešení je nutné provést na základě dohody s investorem,

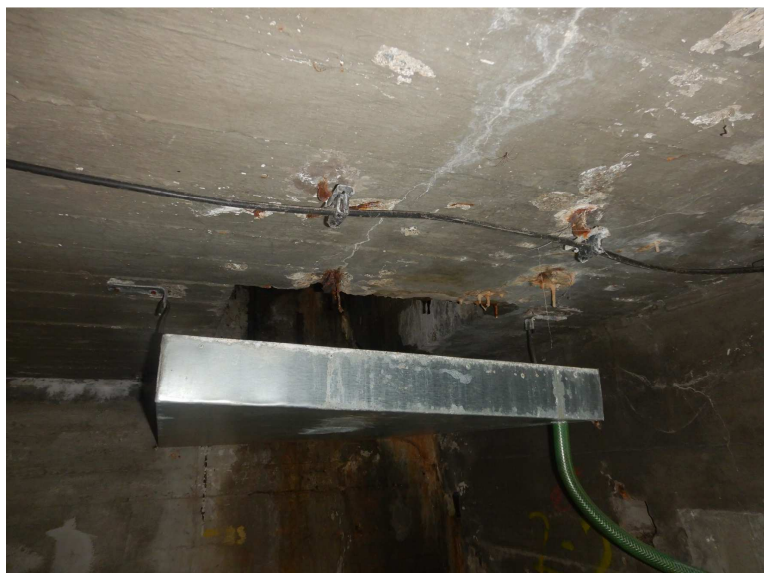
Obr. 2.94 – pole 7B, silné zatékání, průsaky a stopy po korozi betonářské výztuže u průchodu u stropu strojovny

- V místech zatékání a koroze betonářské výztuže provést sanaci betonu, korodující výztuž očistit, opatřit pasivačním nátěrem a nanést vrstvu sanace s inhibitory koroze, sanace bude provedena u betonů nosné konstrukce i spodní stavby pouze lokálně v místech poruch, celoplošná sanace nebude prováděna,

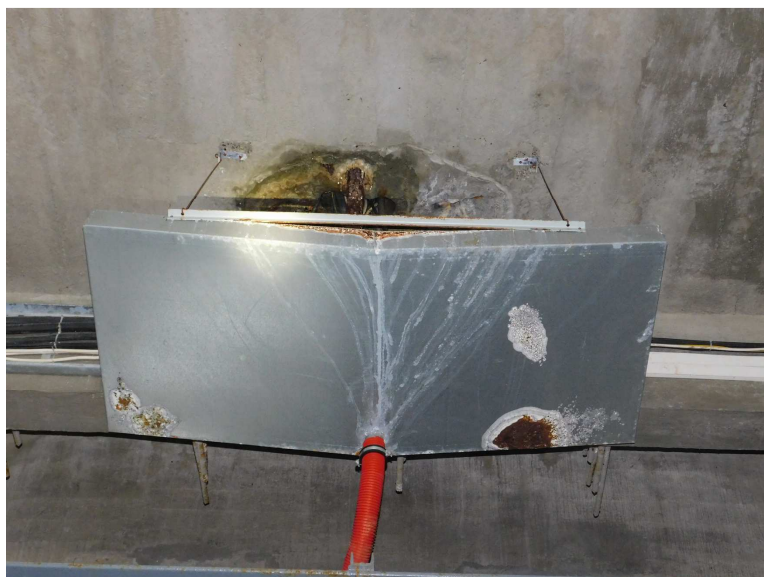
Obr. 2.95 – pole 7B, silné zatékání, průsaky a stopy po korozi betonářské výztuže u průchodu u stropu strojovny

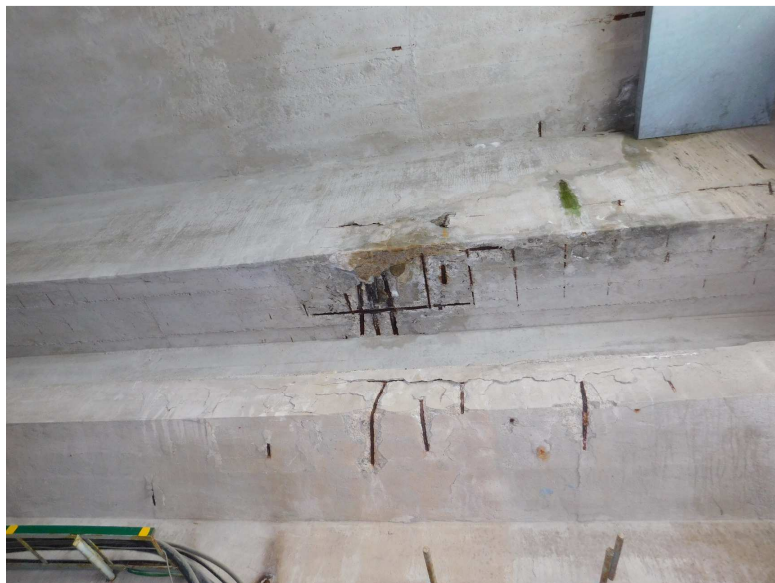
Obr. 2.96 – pole 8B, průsaky, separace krycí vrstvy, koroze obnažené betonářské výztuže

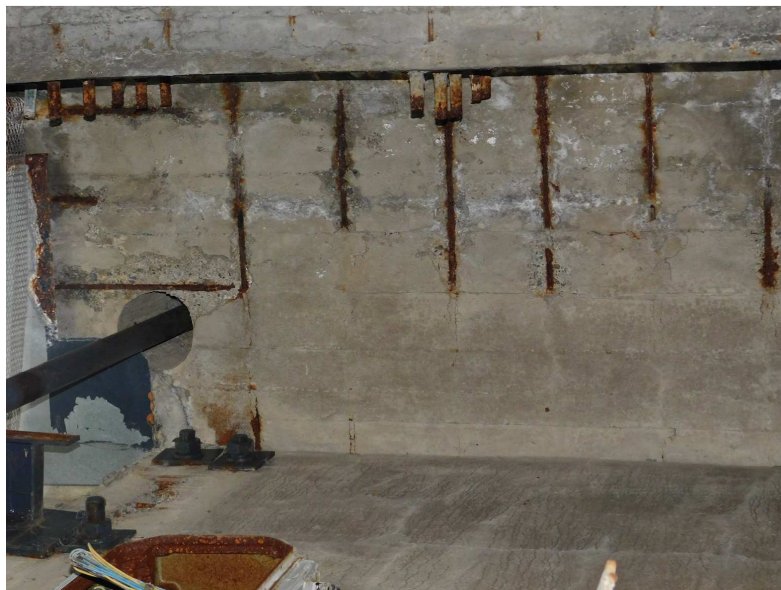
Obr. 2.99 – pole 9B, spodní líc stropu strojovny v pravé části, prokreslená korodující výztuž

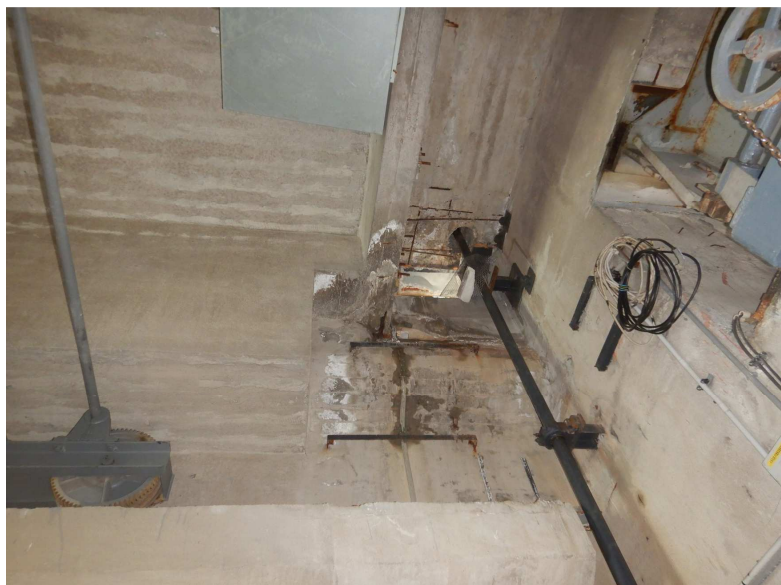
Obr. 2.100 – pole 10B, spodní líc stropu strojovny v pravé části, prokreslená korodující výztuž, silné průsaky a degradace v místě otvoru ve stropu strojovny

- u strojoven zrušit maximální možný počet otvorů / prostupů,
- v místech prostupů stropu strojoven transmisními tyčemi lokálně nahradit celé stropní konstrukce v rozsahu cca 1 x 1 m,

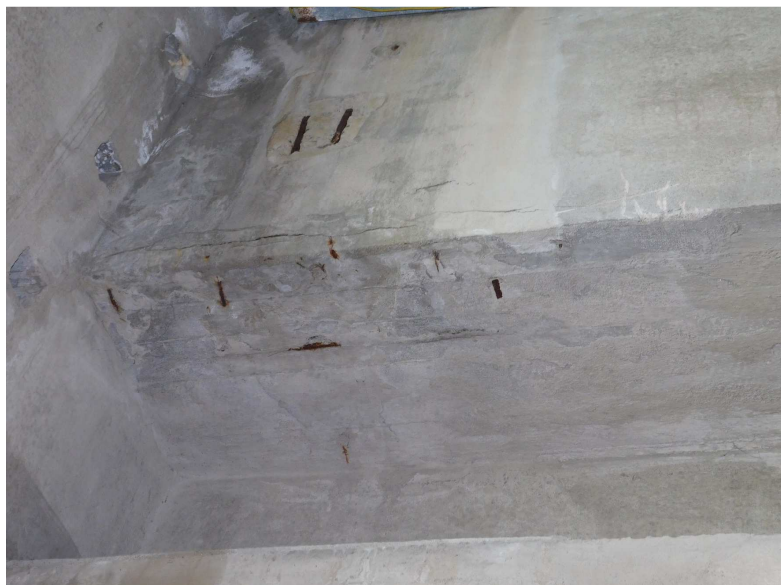
Obr. 2.101 – pole 10B, stopy po průsacích, koroze betonářské výztuže

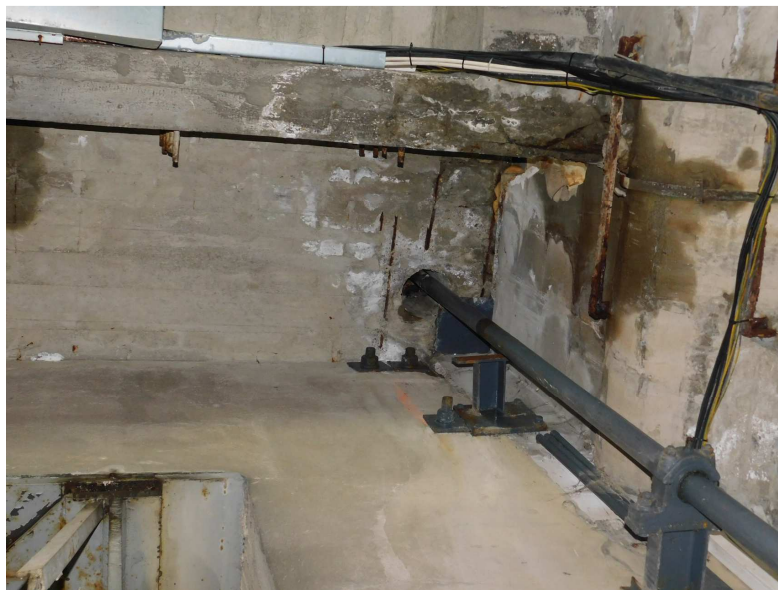
Obr. 2.102 – pole 10B, spodní líc stropu strojovny v pravé části, prokreslená korodující výztuž, silné průsaky a degradace v místě otvoru ve stropu strojovny

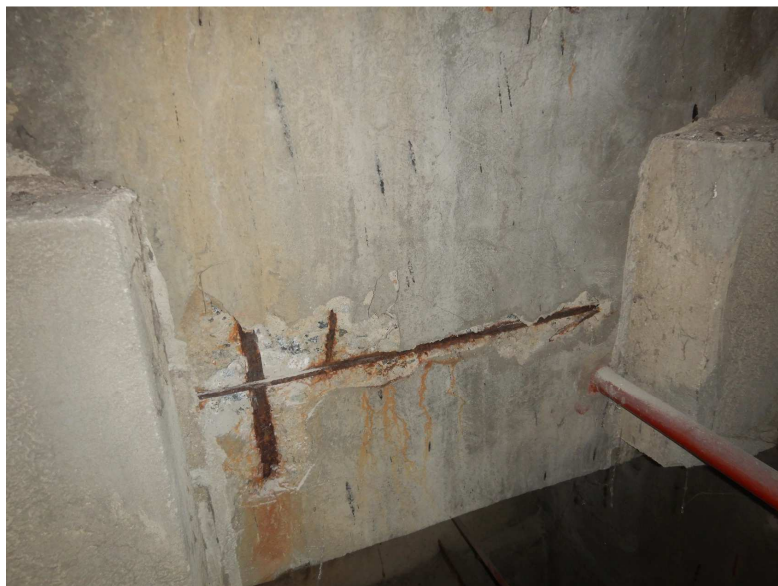
Obr. 2.103 – pole 11B, separace krycí vrstvy, koroze obnažené betonářské výztuže

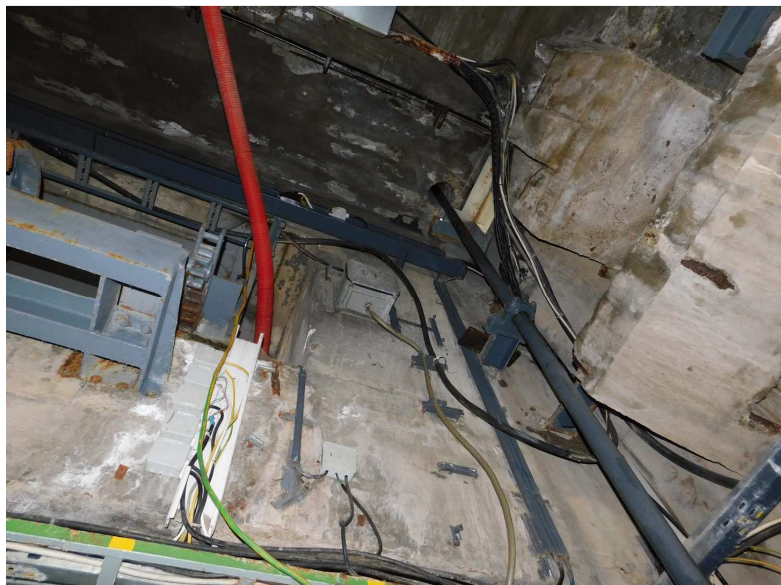
Obr. 2.108 – pole 11B, spodní líc stropu strojovny v pravé části, prokreslená korodující výztuž, silné průsaky a degradace v místě otvoru ve stropu strojovny

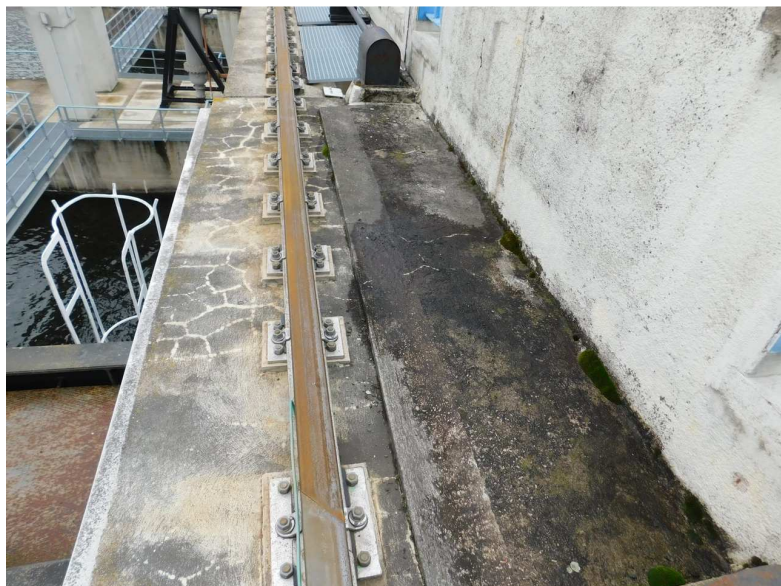
Na horním líci desky strojovny v pravé části v místech uložení jeřábové dráhy pro montáž hradidel byly zjištěny trhliny ve vrstvách sanace provedených v roce 2004.

Obr. 2.109 – pole 11B, degradace vrstev sanace v místě vedení jeřábové dráhy na horním líci stropu strojovny

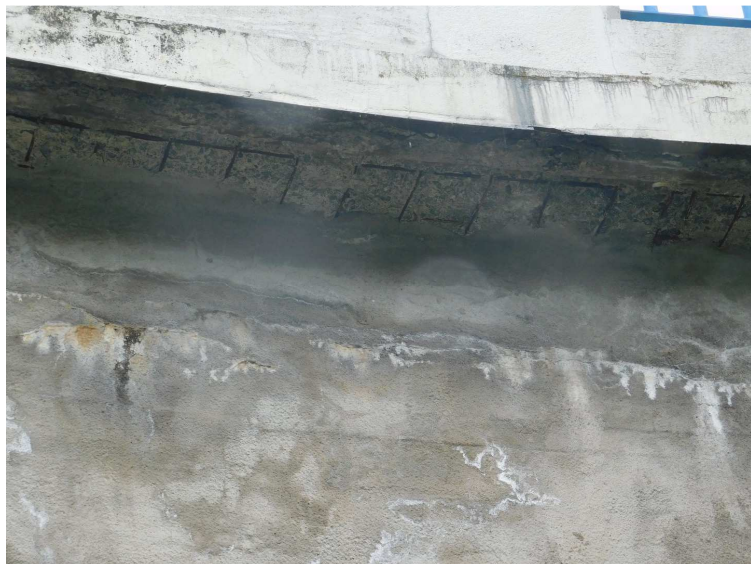
Obr. 2.111 – detail degradace betonu římsy na spodním lici, plošná separace krycí vrstvy, koroze betonářské výztuže

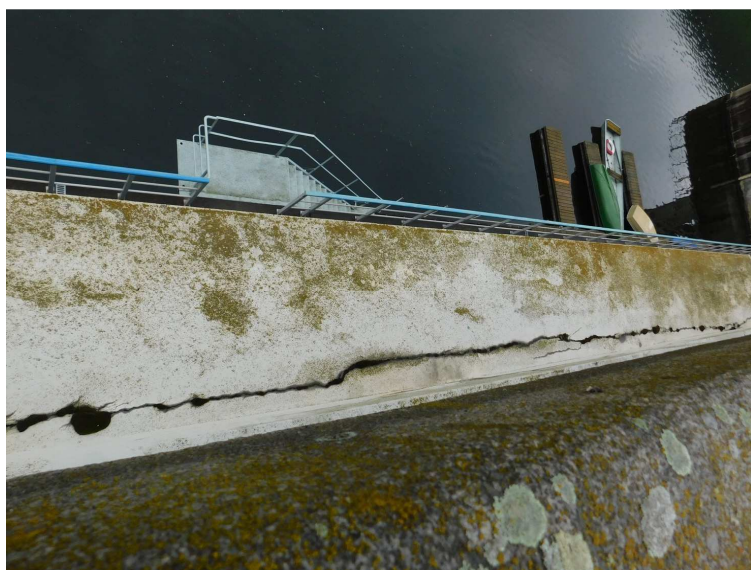
Obr. 2.112 – podélná trhlina v pravé římsě

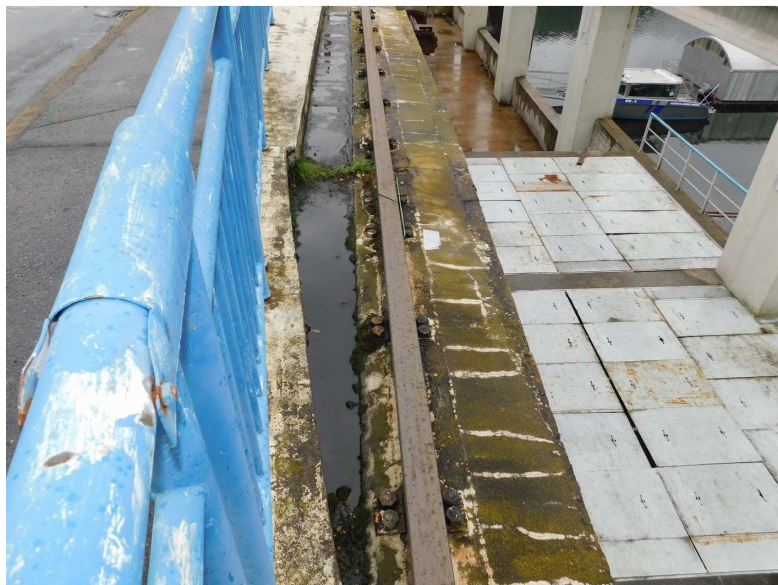
Obr. 2.113 – nevhodně vyspádovaná oblast v místě průchodu kolejnice římsou

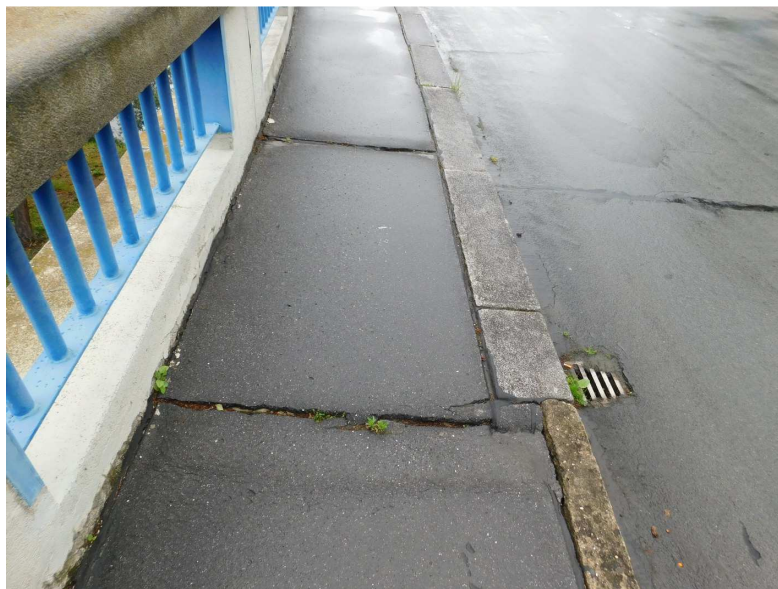
Ve vozovce se na řadě míst objevují příčné i podélné trhliny, které jsou průběžně těsněny zálivkami. V krytu chodníků je množství otevřených trhlin (zejména v místě dilatačních spár).

Obr. 2.114 – otevřené spáry v živičném krytu chodníku

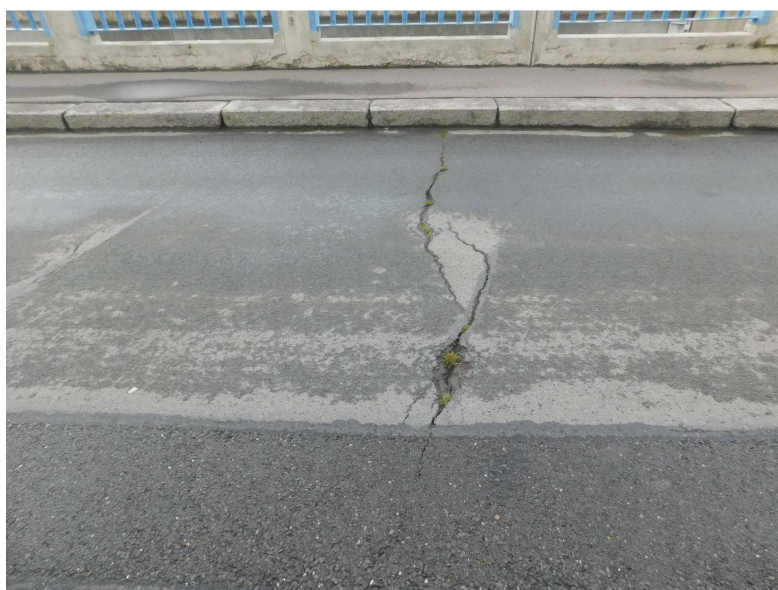
Obr. 2.115 – výtluk ve vozovce, uchycená vegetace

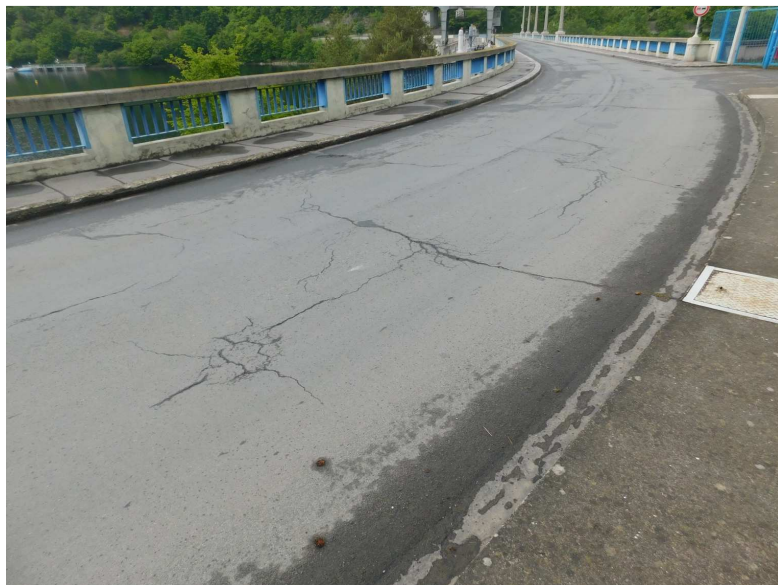
Obr. 2.116 – trhliny ve vozovce nad polem 17
