Objednatel:	Povodí Vltavy, s.p.	Obec:	Štěchovice/Rabyně	Kraj:	Středočeský
Akce:	VD SLAPY GENERÁLNÍ OPRAVA MOSTNÍ KONSTRUKCE NA HRÁZI	<b>DOPLŇUJÍCÍ DIAGNOSTICKÝ PRŮZKUM</b>		Datum	Stupeň
				07/2021	DSP
Příloha:				Souprava	Označ. přílohy
					5

# **DOPLŇUJÍCÍ DIAGNOSTICKÝ PRŮZKUM PRO PROJEKT OPRAVY MOSTOVKY**

## **VD SLAPY - MOSTNÍ KONSTRUKCE NA HRÁZI** **(MOST EV. Č. 1027-1)**

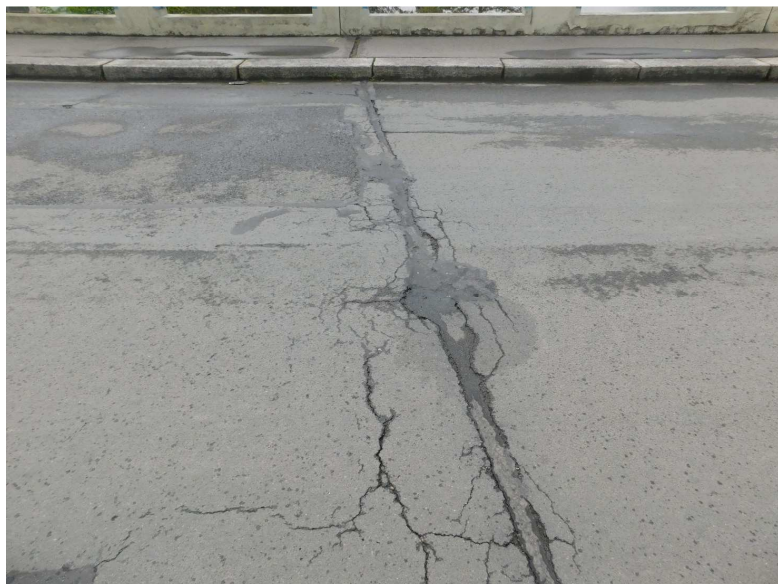
Ve vozovce se na řadě míst objevují příčné i podélné trhliny, které jsou průběžně těsněny zálivkami. V krytu chodníků je množství otevřených trhlin (zejména v místě dilatačních spár).

Obr. 2.117 – trhlinami poškozené těsnění dilatační spáry ve vozovce

- odstranit mostní svršek na celém mostě až na horní líc nosných konstrukcí,
- odstranit železobetonové římsy na obou stranách včetně betonového zábradlí (kamenná madla a ocelové výplně otvorů v zábradlí je možné uschovat a při rekonstrukci opět použít do nových konstrukcí, pokud to bude vhodné),
- v poli 1 vyřešit vyspádování vozovky tak aby voda odtékala směrem od soumostí
- obnovit inženýrské sítě na mostním objektu, nepotřebná vedení odstranit, uspořádat vedení inženýrských sítí, tak aby byl minimalizován počet prostupů skrze horní líce nosných konstrukcí, pokud se nepodaří vymístit všechny prostupy inženýrských sítí tak provést nové poklopy a postupy v těsněném provedení,
- ve všech polích provést nové hydroizolační souvrství včetně jeho řádného odvodnění,

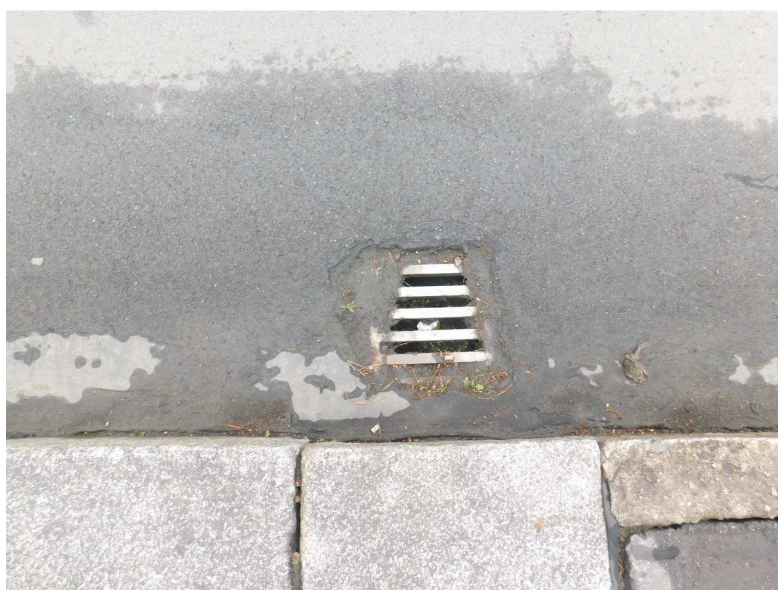
Obr. 2.118 – částečně zanesený mostní odvodňovač

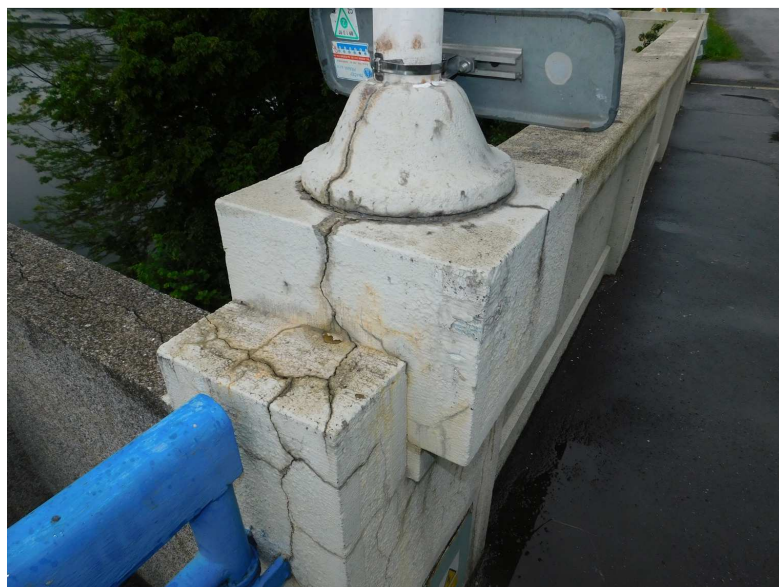
U betonových částí zábradlí je patrné množství závad: separace plastbetonu z opravy mostu, separace krycí vrstvy, síťové trhliny. Výplně a madla jsou víceméně bez zásadních závad (kromě jednoho prasklého madla na pravé straně). Navazující zábradlí na předmostí na levém břehu vlevo je výškově nevhodně napojeno.

Obr. 2.119 – rozpad betonového zábradlí nad opěrou OP1 vpravo

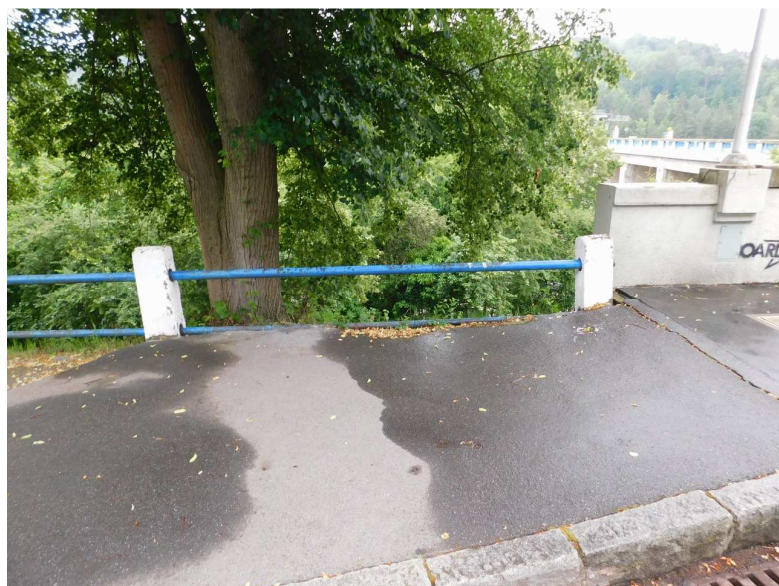
Obr. 2.120 – navazující zábradlí na levé straně nad opěrou OP1 je výškově nevhodně napojeno

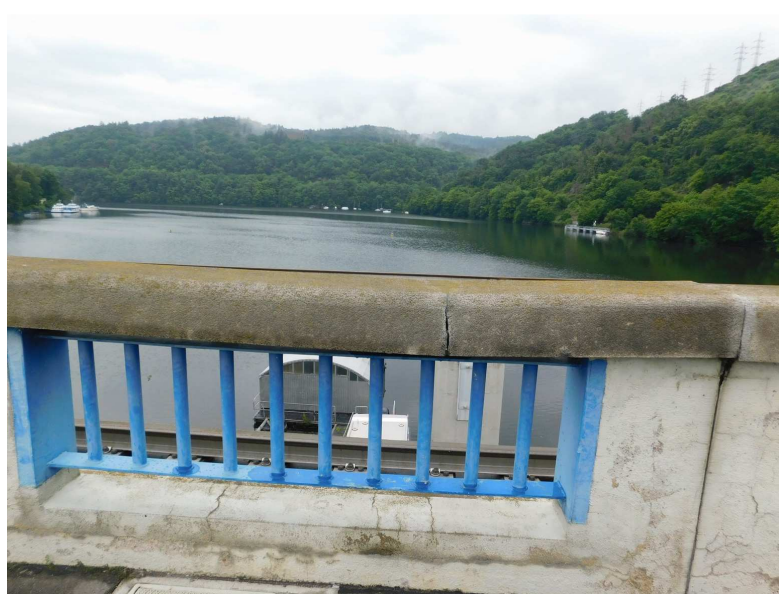
Obr. 2.121 – rozlomené madlo zábradlí na pravé straně

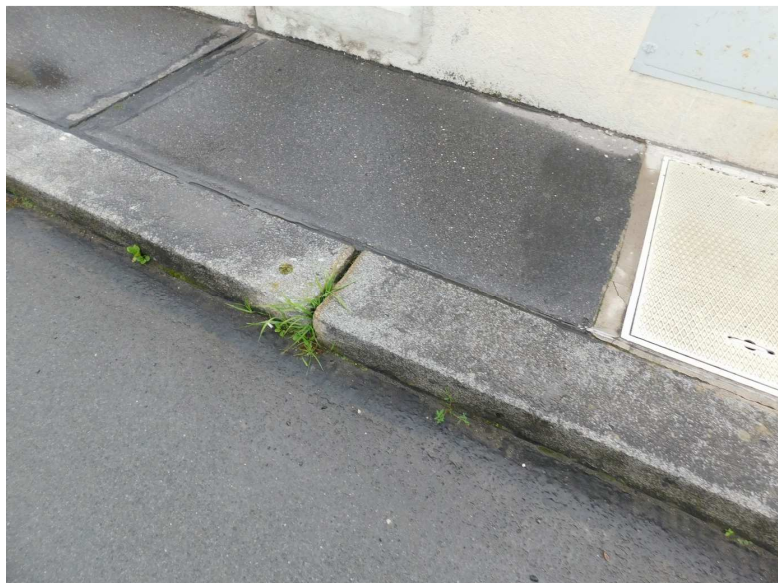
Obr. 2.122 – lokálně uchycená drobná vegetace u obrubníku

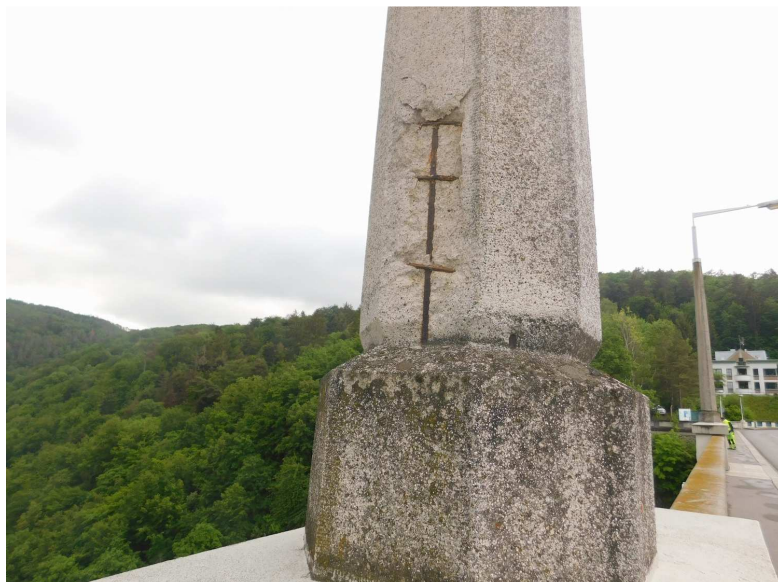
U stožárů veřejného osvětlení je degradace betonových sloupů lokálně obnaženou korodující výztuží v oblastech odprýsklé krycí vrstvy.

Obr. 2.123 – degradace betonu stožáru osvětlení

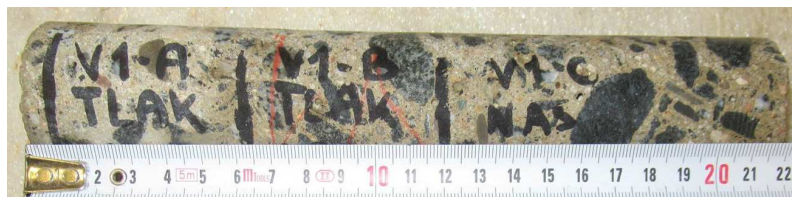
Obr. 2.1 – vývrt V1, strojovna 11B, úložný práh 11B-b, 1,0 m z levé strany

Vývrt obsahuje vyvážený podíl DK a HDK, místy zaznamenány oblasti s převážujícím podílem HDK nad DK. Vývrt též obsahuje ojedinělá zrna HTK. Max. velikost zrna HTK je 25 mm, max. velikost zrna HDK je 40 mm. Beton je hutný až mírně pórovitý.

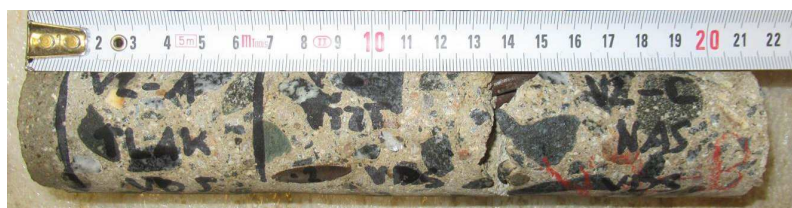
Obr. 2.2 – vývrt V2, strojovna 11B, levá stěna

Vývrt obsahuje vyvážený podíl DK a HDK, místy zaznamenány oblasti s převážujícím podílem HDK nad DK. Vývrt též obsahuje ojedinělá zrna HTK. Max. velikost zrna HTK je 18 mm, max. velikost zrna HDK je 37 mm. Beton je hutný až mírně pórovitý.

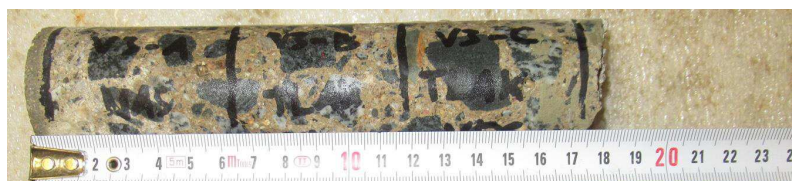
Obr. 2.3 – vývrt V3, strojovna 11B, úložný práh 11B-a, 1,5 m z levé strany

Ve vývrtu převahuje podíl HDK nad DK. Vývrt též obsahuje ojedinělá zrna HTK. Max. velikost zrna HTK je 25 mm, max. velikost zrna HDK je 35 mm. Beton je hutný až mírně pórovitý.

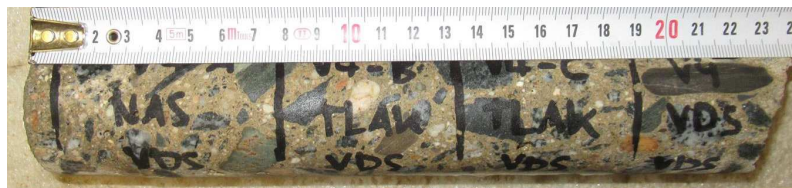
Obr. 2.4 – vývrt V4, strojovna 11B, úložný práh 11B-a, 3,0 m z levé strany

Vývrt obsahuje vyvážený podíl DK a HDK, místy zaznamenány oblasti s převážujícím podílem HDK nad DK. Vývrt též obsahuje ojedinělá zrna HTK. Max. velikost zrna HTK je 40 mm, max. velikost zrna HDK je 30 mm.

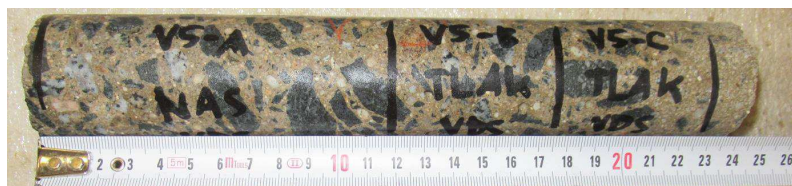
Obr. 2.5 – vývrt V5, strojovna 7B-a, úložný práh 7B, 2,0 m z levé strany

Ve vývrtu převahuje podíl HDK nad DK. Vývrt též obsahuje ojedinělá zrna HTK. Max. velikost zrna HTK je 13 mm, max. velikost zrna HDK je 35 mm. Beton je hutný až mírně pórovitý.

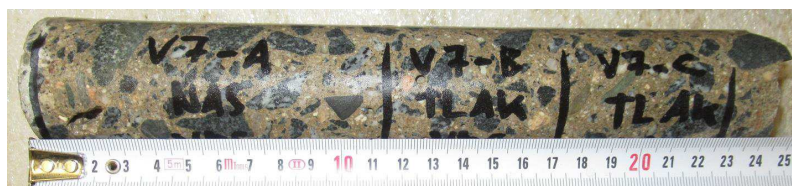
Obr. 2.7 – vývrt V7, strojovna 7B-b, úložný práh 7B, 1,0 m z levé strany  
Vývrt obsahuje vyvážený podíl DK a HDK, místy zaznamenány oblasti s převažujícím podílem HDK nad DK. Vývrt též obsahuje ojedinělá zrna HTK. Max. velikost zrna HTK je 25 mm, max. velikost zrna HDK je 37 mm. Beton je hutný až mírně pórovitý.

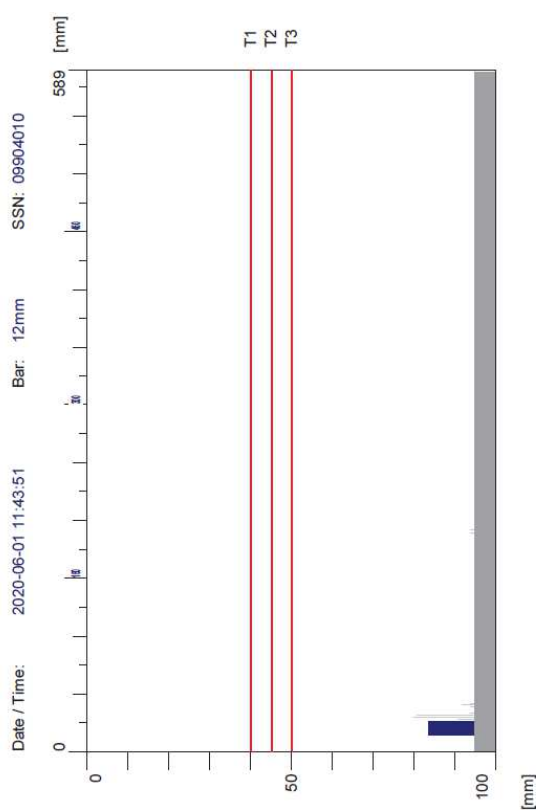
Quickscan: FQ04\_004401.XFF

Minimum Coverage:	84 mm	T1:	40 mm
Maximum Coverage:	84 mm	#Bars at T1:	0
Mean Coverage:	84 mm	T2:	45 mm
Standard Deviation:	0 mm	#Bars at T2:	0
Cut-Off:	95 mm	T3:	50 mm
#Bars at Cut-Off:	1	#Bars at T3:	0

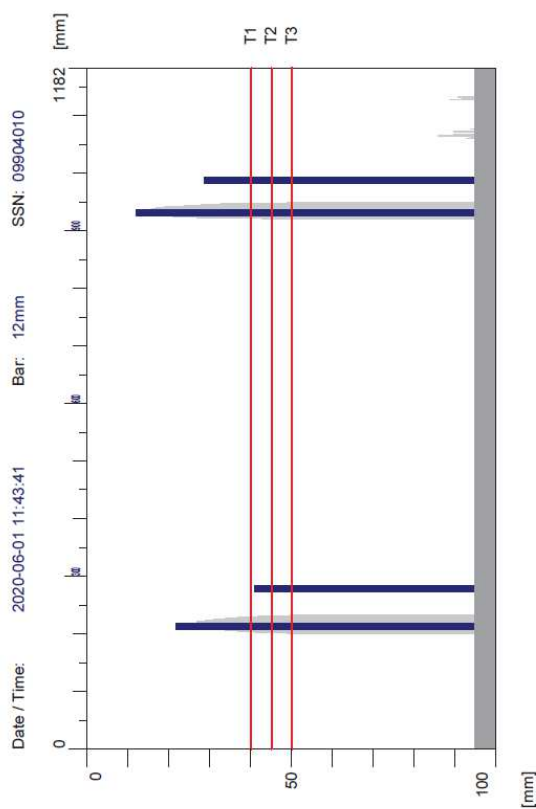
Quickscan: FQ03\_004400.XFF

Pole (strojovna) P7B - levá stěna v místě trhliny, ověření vyztužení, vodorovná výztuž

Minimum Coverage:	12 mm	T1:	40 mm
Maximum Coverage:	41 mm	#Bars at T1:	3
Mean Coverage:	26 mm	T2:	45 mm
Standard Deviation:	12 mm	#Bars at T2:	4
Cut-Off:	95 mm	T3:	50 mm
#Bars at Cut-Off:	4	#Bars at T3:	4

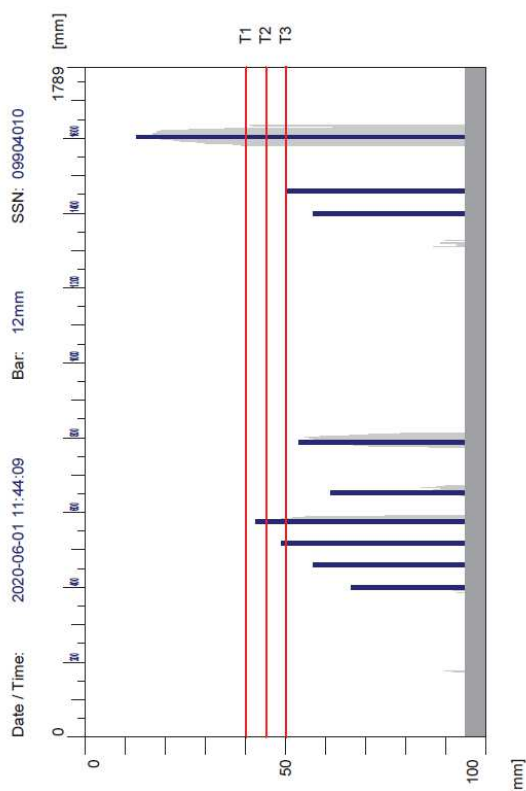
Quickscan: FQ05\_004402.XFF

Pole (strojovna) P7B - levá stěna v místě trhliny, ověření vyztužení, svislá výztuž

Minimum Coverage: 13 mm  
Maximum Coverage: 67 mm  
Mean Coverage: 50 mm  
Standard Deviation: 16 mm  
Cut-Off: 95 mm  
#Bars at Cut-Off: 9  
T1: 40 mm  
#Bars at T1: 1  
T2: 45 mm  
#Bars at T2: 2  
T3: 50 mm  
#Bars at T3: 3

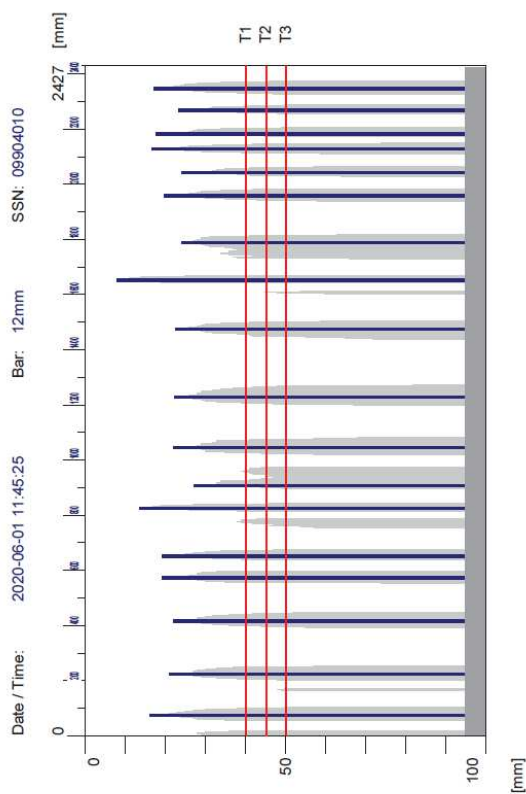
Quickscan: FQ06\_004403.XFF

Pole (strojovna) P7B - levá stěna v místě trhliny, ověření vyztužení, vodorovná výztuž

Minimum Coverage: 8 mm  
Maximum Coverage: 27 mm  
Mean Coverage: 19 mm  
Standard Deviation: 4 mm  
Cut-Off: 95 mm  
#Bars at Cut-Off: 18  
T1: 40 mm  
#Bars at T1: 18  
T2: 45 mm  
#Bars at T2: 18  
T3: 50 mm  
#Bars at T3: 18

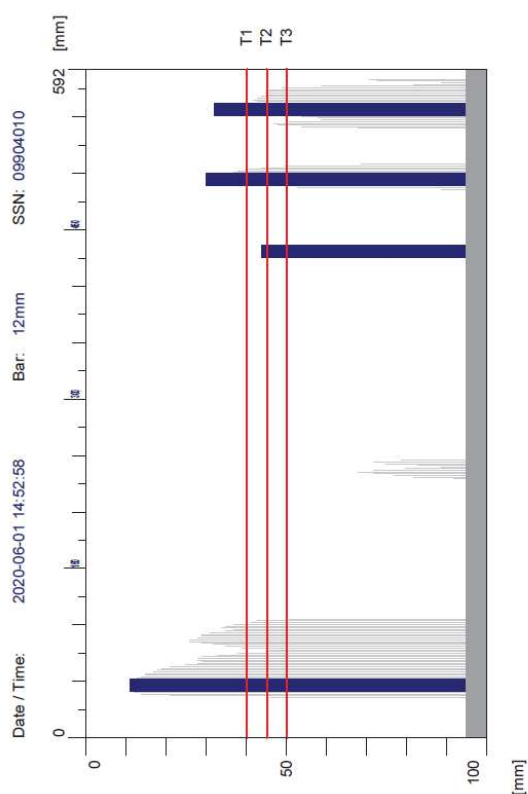
Quickscan: FQ19\_004416.XFF

Minimum Coverage:	11 mm	T1:	40 mm
Maximum Coverage:	44 mm	#Bars at T1:	3
Mean Coverage:	29 mm	T2:	45 mm
Standard Deviation:	14 mm	#Bars at T2:	4
Cut-Off:	95 mm	T3:	50 mm
#Bars at Cut-Off:	4	#Bars at T3:	4

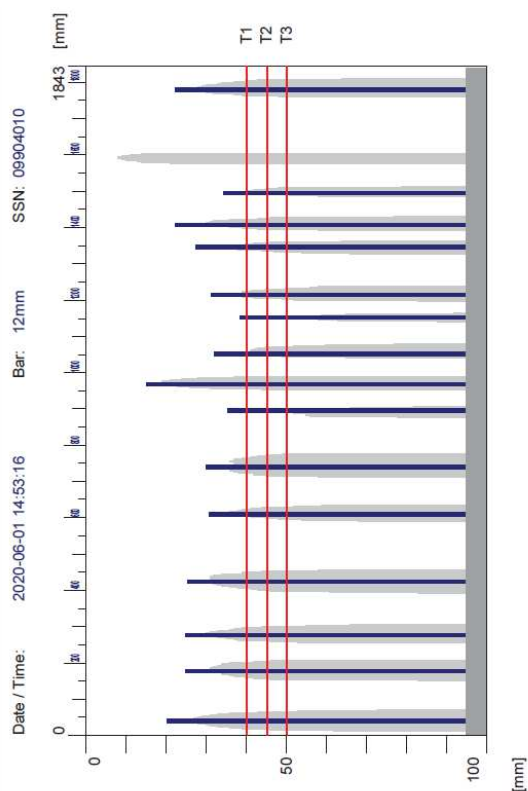
Quickscan: FQ20\_004417.XFF

Pole (strojovna) P7B - stěnový pilíř P7B-a, spodní lic, podélná výztuž

Minimum Coverage:	15 mm	T1:	40 mm
Maximum Coverage:	39 mm	#Bars at T1:	15
Mean Coverage:	28 mm	T2:	45 mm
Standard Deviation:	6 mm	#Bars at T2:	15
Cut-Off:	95 mm	T3:	50 mm
#Bars at Cut-Off:	15	#Bars at T3:	15

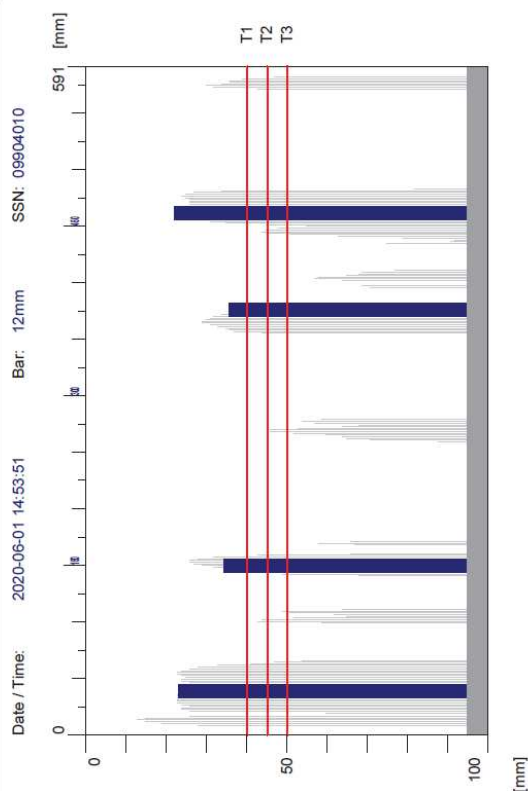
Quickscan: FQ23\_004420.XFF

Pole (strojovna) P7B - stěnový pilíř P7B-b, spodní líc, příčná výztuž

Minimum Coverage: 22 mm  
Maximum Coverage: 36 mm  
Mean Coverage: 29 mm  
Standard Deviation: 8 mm  
Cut-Off: 95 mm  
#Bars at Cut-Off: 4  
T1: 40 mm  
#Bars at T1: 4  
T2: 45 mm  
#Bars at T2: 4  
T3: 50 mm  
#Bars at T3: 4

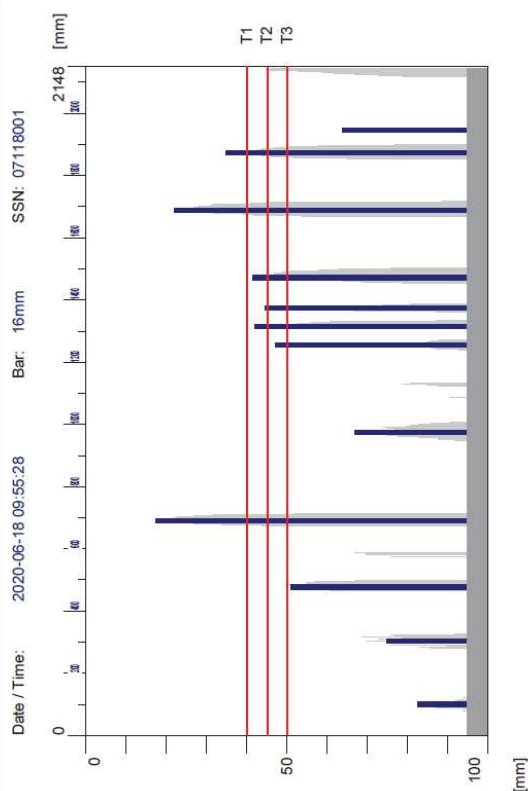
Quickscan: FQ24\_07118001\_000038.XFF

Pole (strojovna) P7B - stěnový pilř P7B-b, spodní říc, podélná výztuž

Minimum Coverage: 18 mm  
Maximum Coverage: 83 mm  
Mean Coverage: 49 mm  
Standard Deviation: 20 mm  
Cut-Off: 95 mm  
#Bars at Cut-Off: 12  
T1: 40 mm  
#Bars at T1: 3  
T2: 45 mm  
#Bars at T2: 6  
T3: 50 mm  
#Bars at T3: 7

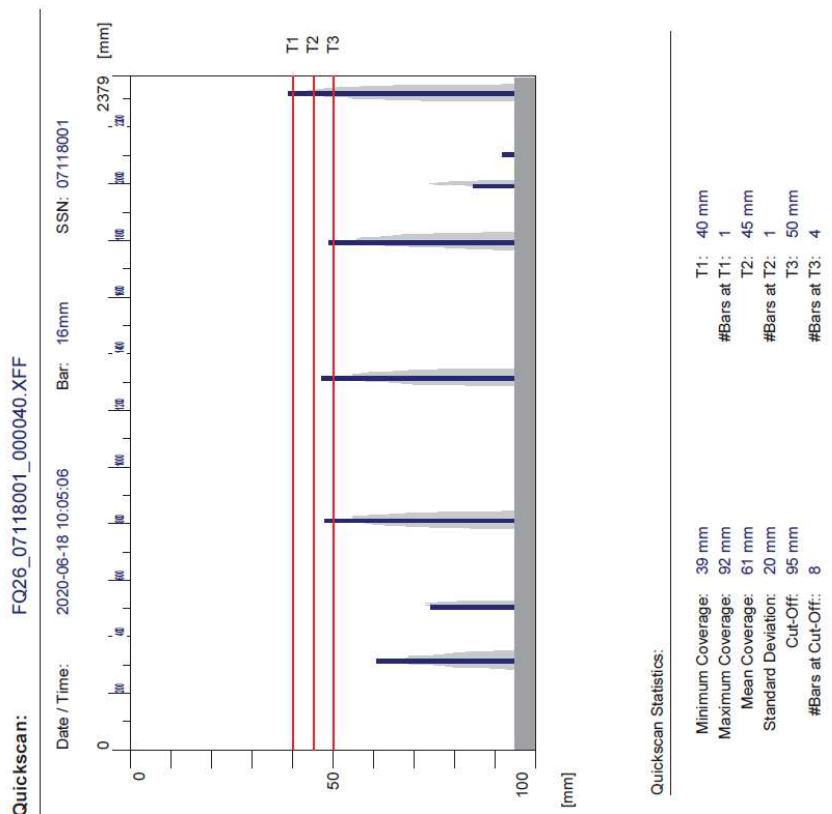
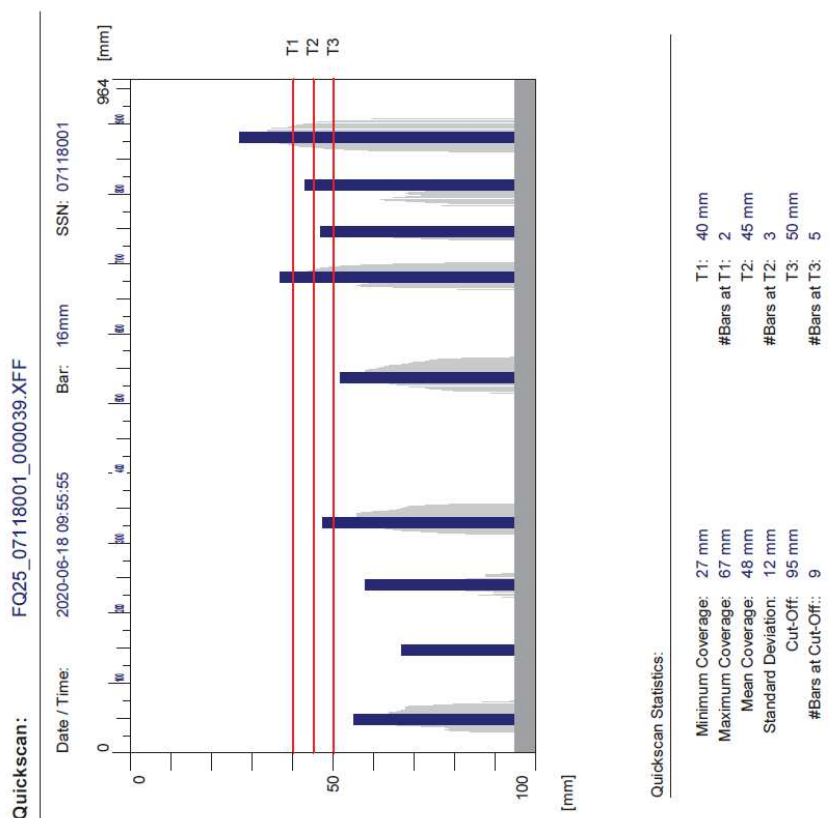
Schodiště u opěry OP1 - spodní říc, příčná výztuž

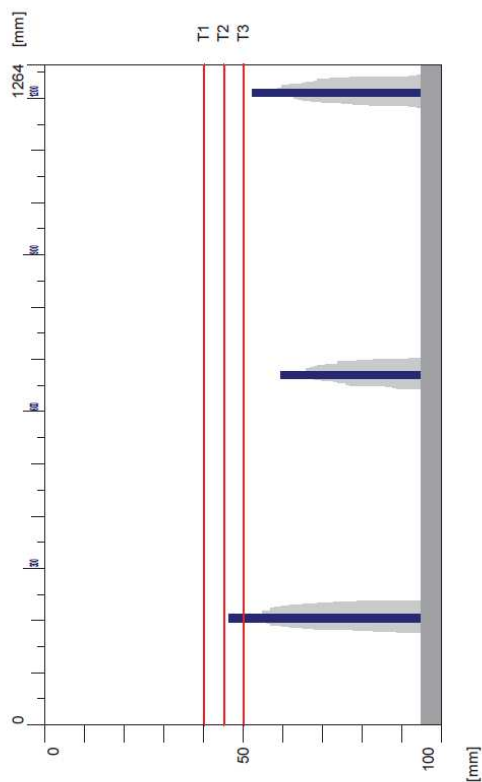
Quickscan: FQ27\_07118001\_000041.XFF

Minimum Coverage: 47 mm  
 Maximum Coverage: 60 mm  
 Mean Coverage: 53 mm  
 Standard Deviation: 7 mm  
 Cut-Off: 95 mm  
 #Bars at Cut-Off: 3

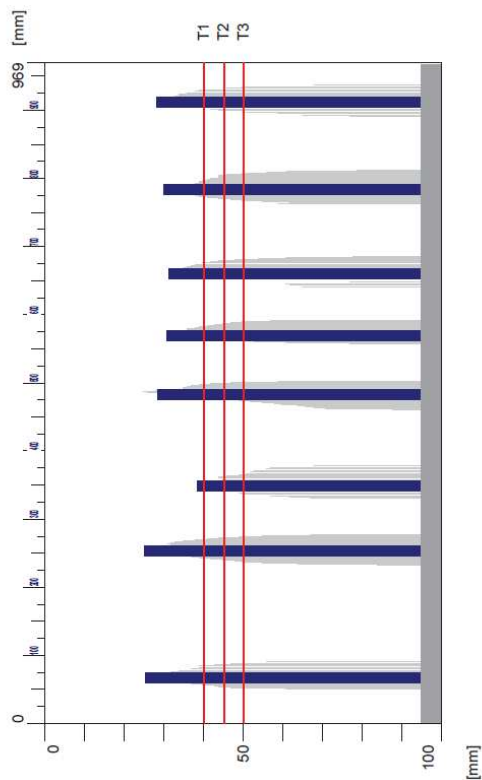
Quickscan: FQ28\_07118001\_000042.XFF

Minimum Coverage: 25 mm  
 Maximum Coverage: 39 mm  
 Mean Coverage: 29 mm  
 Standard Deviation: 4 mm  
 Cut-Off: 95 mm  
 #Bars at Cut-Off: 8

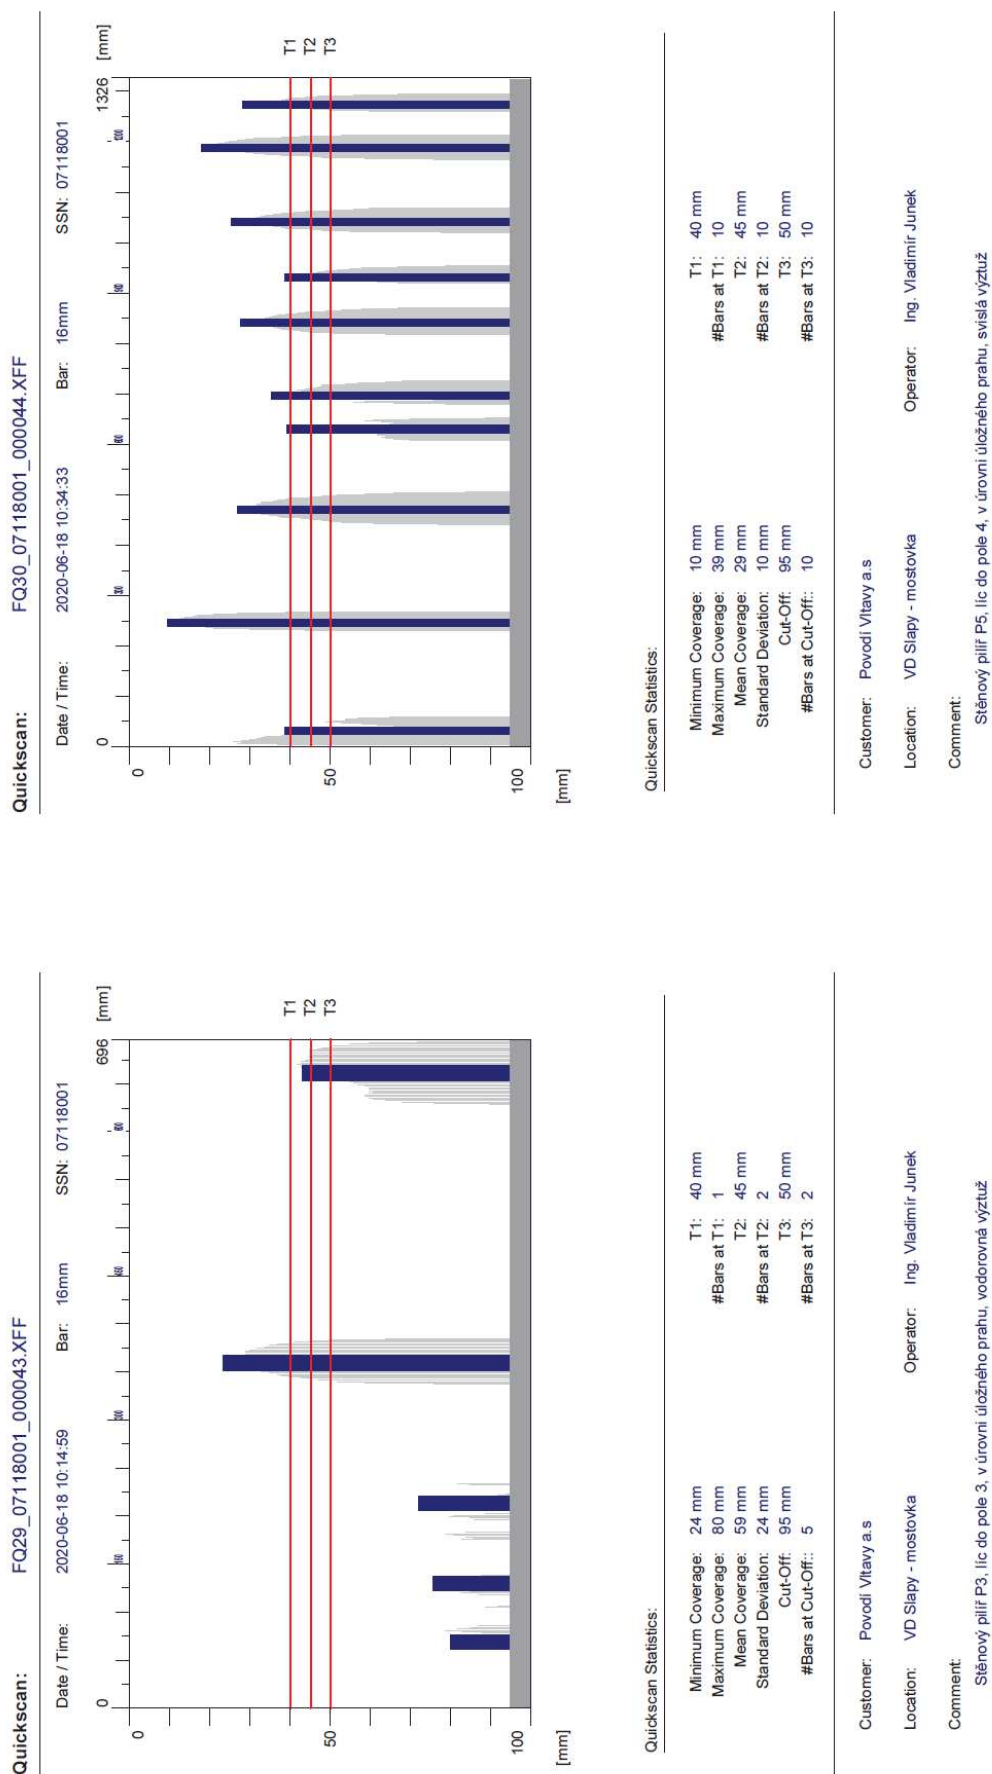
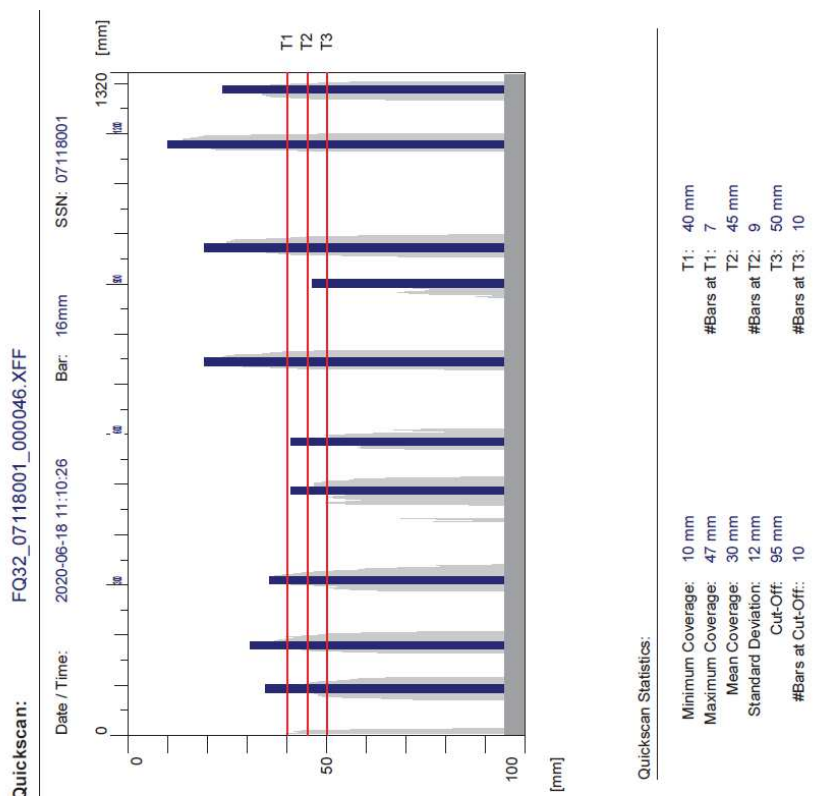
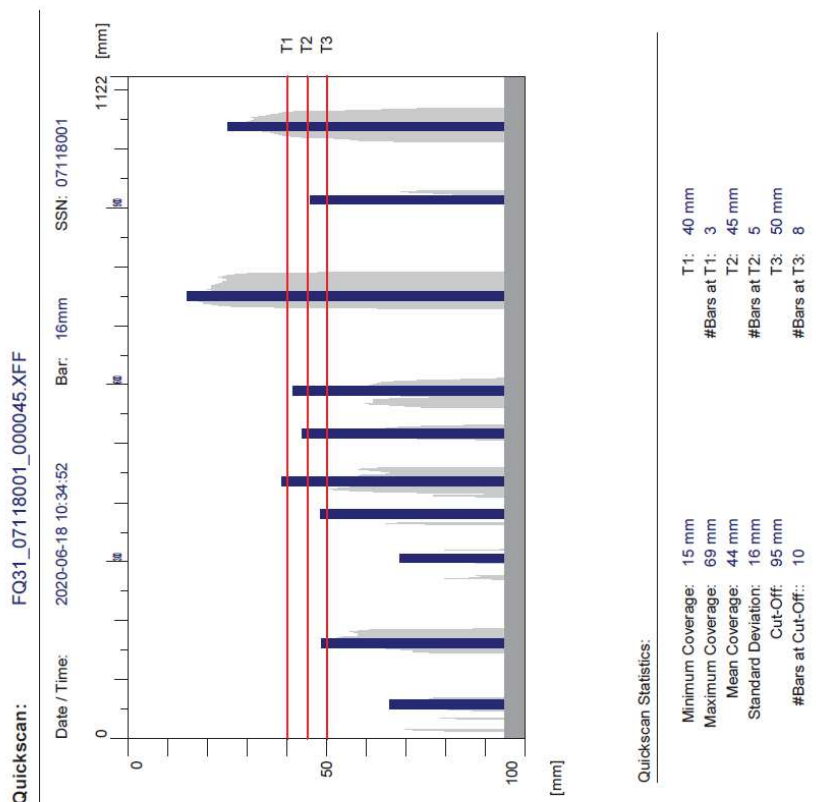
Stěnový pilíř P3, líc do pole 3, v úrovni úložného prahu, svislá výztuž

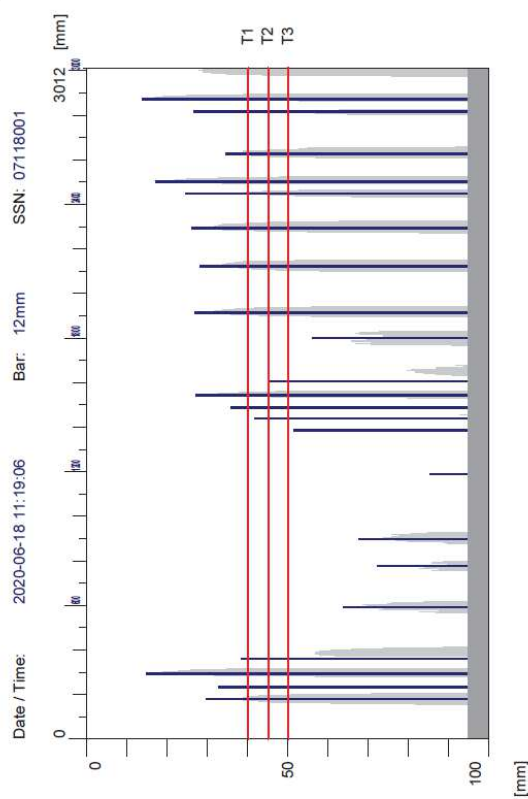
Quickscan: FQ33\_07118001\_000047.XFF

Minimum Coverage: 14 mm  
Maximum Coverage: 86 mm  
Mean Coverage: 39 mm  
Standard Deviation: 20 mm  
Cut-Off: 95 mm  
#Bars at Cut-Off: 22

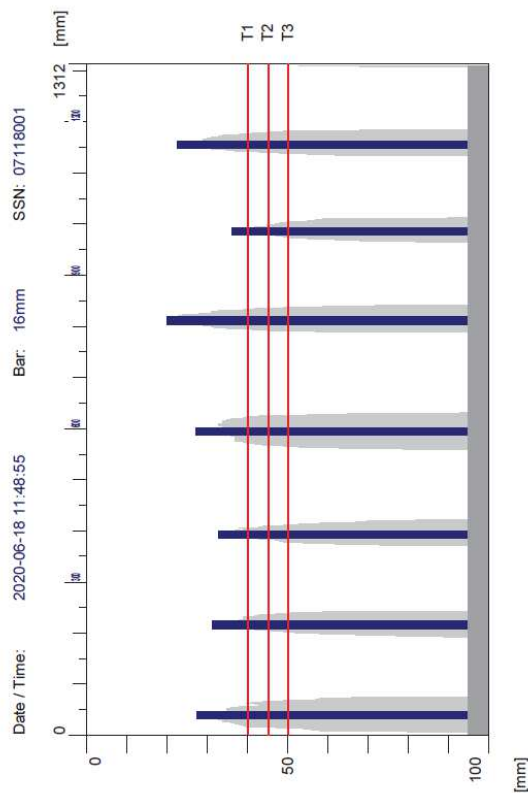
Quickscan: FQ34\_07118001\_000048.XFF

Stěnový pilř P12, lic do pole 11, v úrovni u podesty, svislá výžtuž

Minimum Coverage: 20 mm  
Maximum Coverage: 36 mm  
Mean Coverage: 28 mm  
Standard Deviation: 6 mm  
Cut-Off: 95 mm  
#Bars at Cut-Off: 7

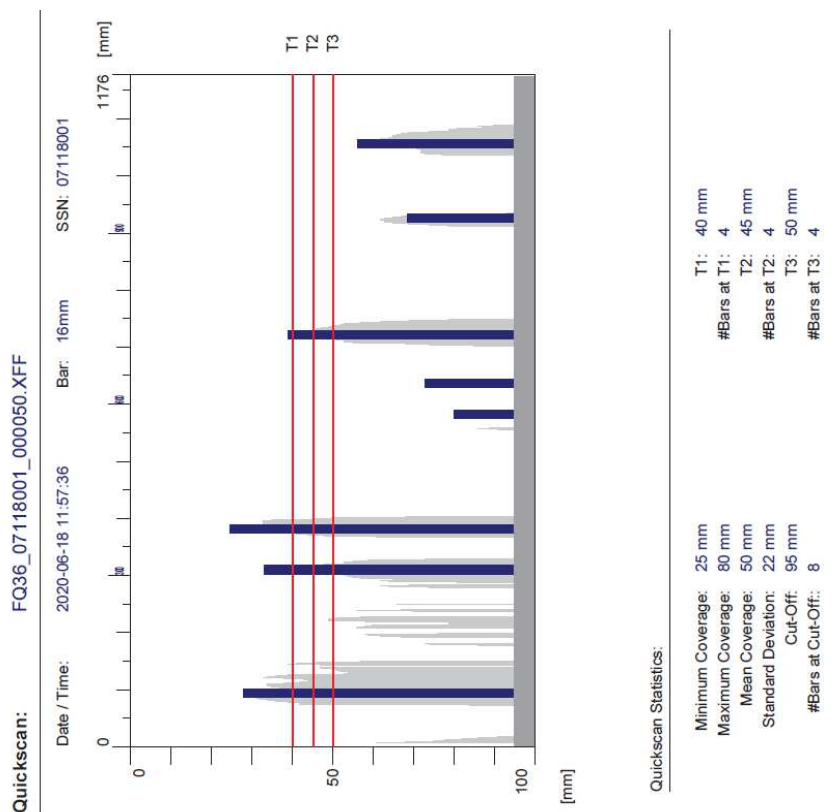
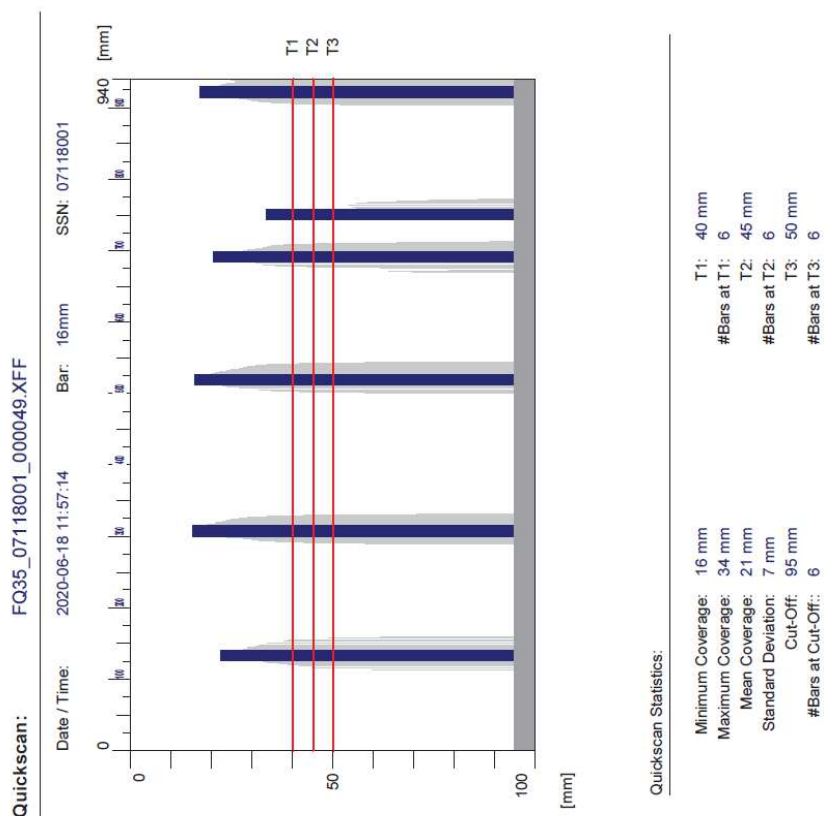
Stěnový pilř P12, lic do pole 11, v tloužňého prahu, svislá výžtuž

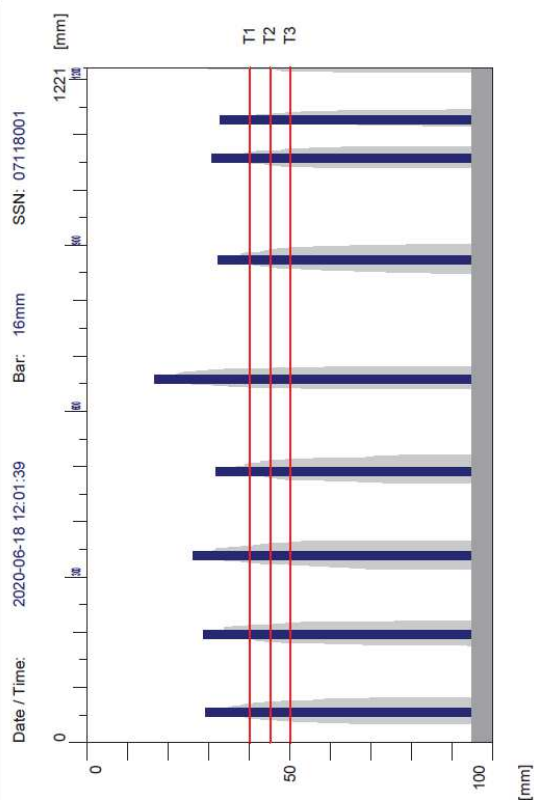
Quickscan: FQ37\_07118001\_000051.XFF

Minimum Coverage: 17 mm  
Maximum Coverage: 33 mm  
Mean Coverage: 28 mm  
Standard Deviation: 5 mm  
Cut-Off: 95 mm  
#Bars at Cut-Off: 8

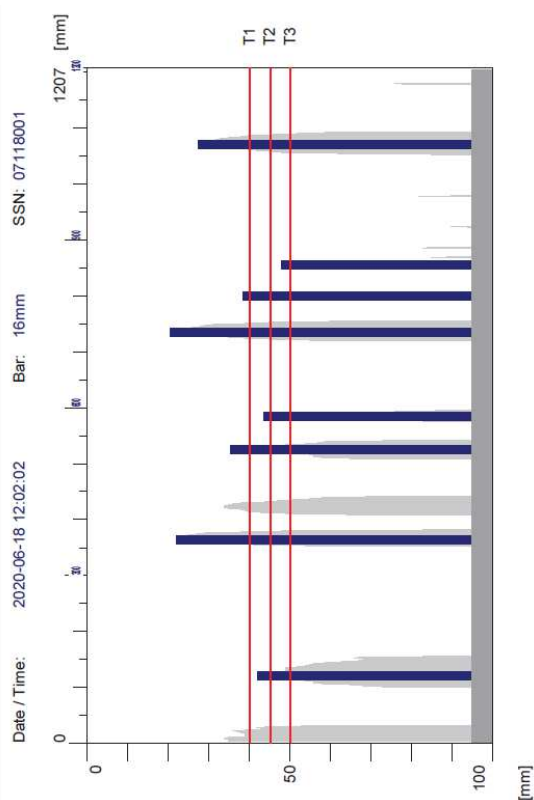
Quickscan: FQ38\_07118001\_000052.XFF

Sténový pilíř P13, lic do pole 12, v úložného prahu, svislá výztuž

Minimum Coverage: 21 mm  
Maximum Coverage: 48 mm  
Mean Coverage: 35 mm  
Standard Deviation: 10 mm  
Cut-Off: 95 mm  
#Bars at Cut-Off: 8

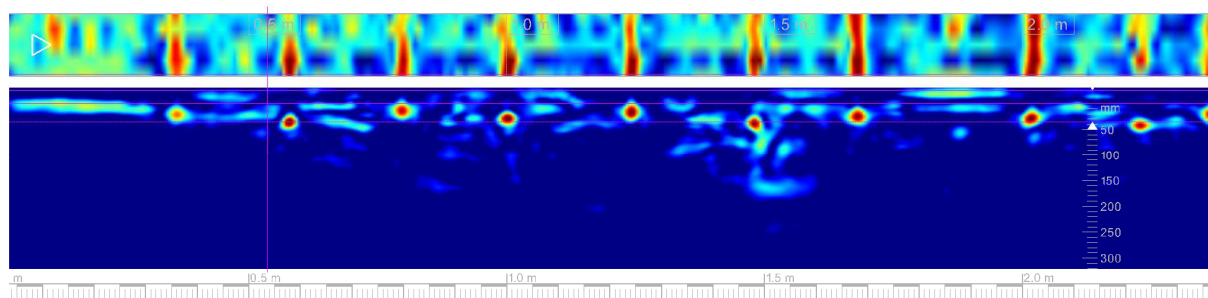
*RQ1 - pole (strojovna) P11B – úložný práh /stěnový pilíř P11B-a, svislá výztuž*

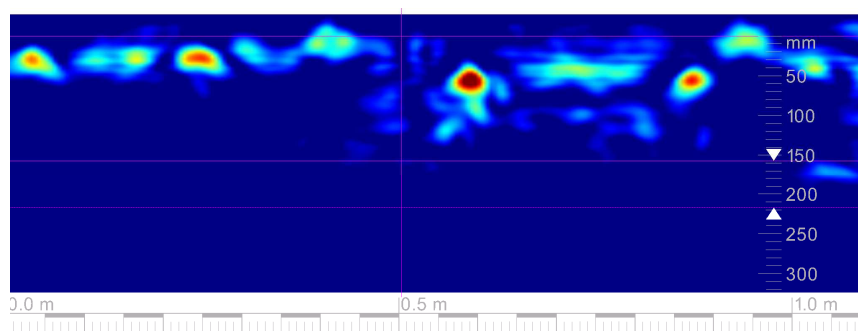
*RQ2 - pole (strojovna) P11B – úložný práh /stěnový pilíř P11B-a, vodorovná výztuž*

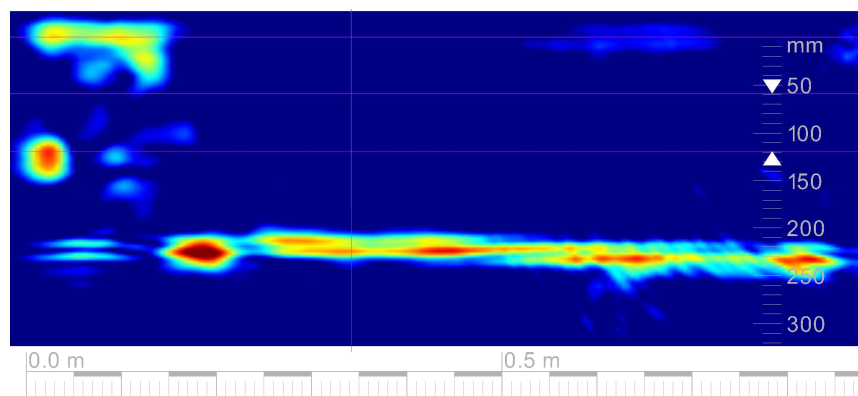
*RQ3 - pole (strojovna) P11B – levá stěna v místě trhliny*

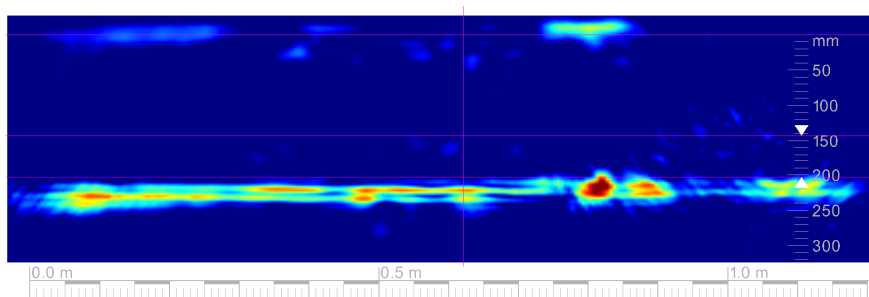
*RQ4 - Pole (strojovna) P11B – levá stěna v místě trhliny*

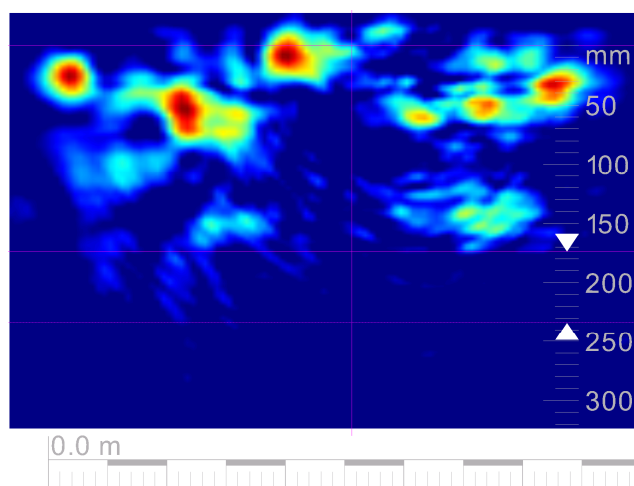
*RQ6 - pole (strojovna) P11B – úložný práh/stěnový pilíř P11B-b, příčná výztuž na spodním líci*

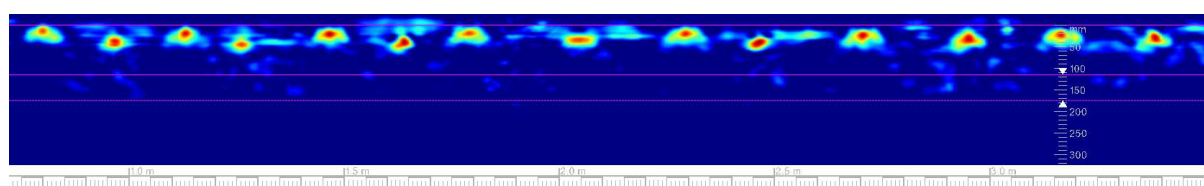
*RQ7 - pole (strojovna) P11B – úložný práh/stěnový pilíř P11B-b, podélná výztuž na spodním líci,  
výztuž cca po 150 mm*

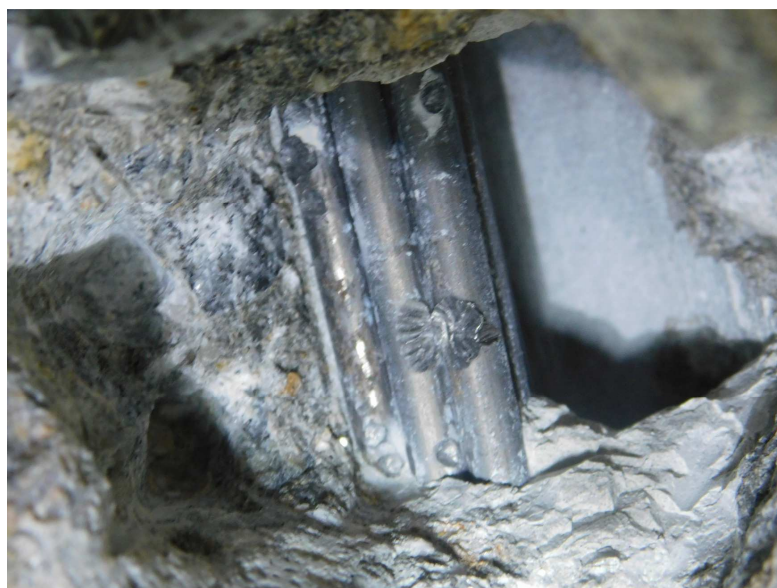
Obr. 2.9 – zkušební místo PV1

Zk. místo	Popis zkoušené části konstrukce; poškození konstrukce	Zjištěný stav předpínací výztuže
PV 1	<b>Pole 13</b> - nosník N7, kabel č. 5 - ze spodního líce nosníku - 0,6 m před stěnových pilířem P14	- předpínací kabel v hloubce 40 mm - bez chráničky - <b>kanálek ze 70%bez injektáže</b> - dráty bez koroze
PV 2	<b>Pole 13</b> - nosník N8, kabel č. 1 - ze spodního líce nosníku - 0,6 m před stěnových pilířem P14	- předpínací kabel v hloubce 40 mm - bez chráničky - <b>kanálek zcela bez injektáže</b> - <b>koroze drátů s oslabením 5-10%</b>
PV 3	<b>Pole 13</b> - nosník N1, kabel č. 5 - ze spodního líce nosníku - 1,2 m před stěnových pilířem P14	- předpínací kabel v hloubce 40 mm - bez chráničky - <b>kanálek ze 60%bez injektáže</b> - dráty bez koroze
PV 4	<b>Pole 13</b> - nosník N3, kabel č. 3 - ze spodního líce nosníku - 0,4 m za stěnových pilířem P13	- předpínací kabel v hloubce 40 mm - bez chráničky - <b>kanálek z 50%bez injektáže</b> - dráty bez koroze

- předpínací kabel v hloubce 40 mm
- bez chráničky
- **kanálek ze 70% bez injecktáže**
- dráty bez koroze

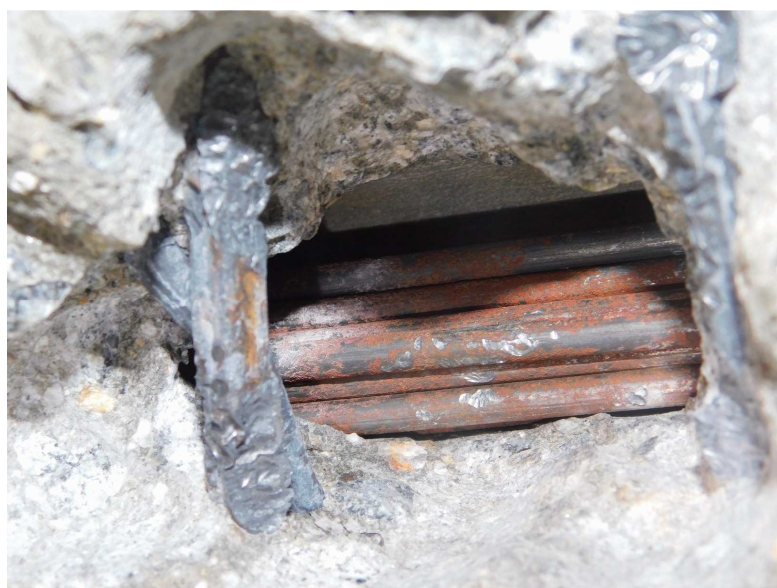
Obr. 2.10 – zkušební místo PV2

- předpínací kabel v hloubce 40 mm
- bez chráničky
- **kanálek zcela bez injecktáže**
- **koroze drátů s oslabením 5-10%**

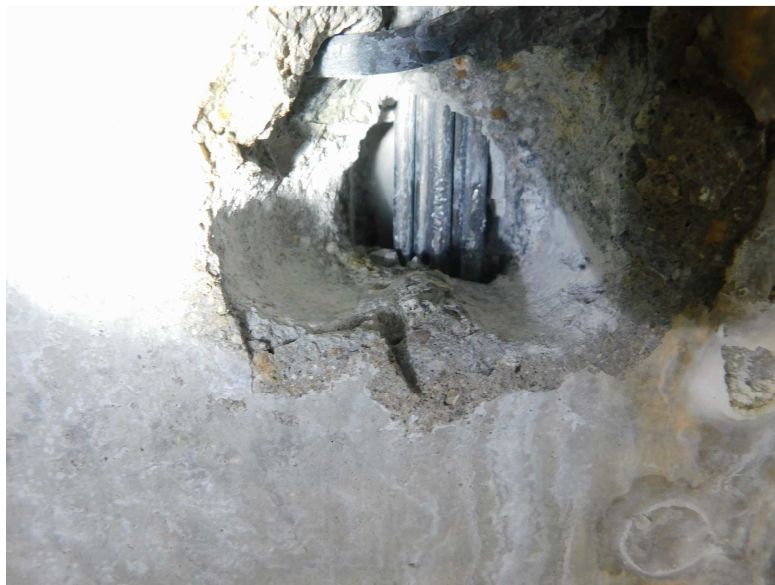
Obr. 2.11 – zkušební místo PV3

- předpínací kabel v hloubce 40 mm
- bez chráničky
- **kanálek ze 60% bez injektáže**
- dráty bez koroze

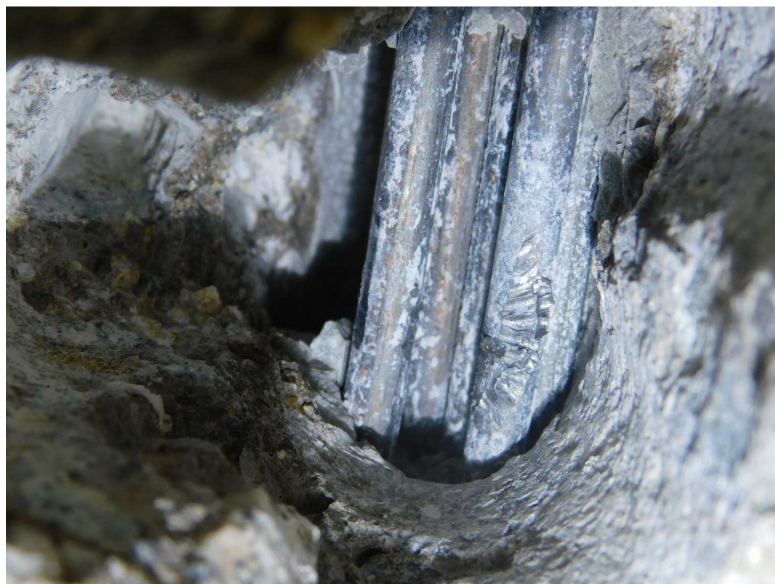
Obr. 2.12 – zkušební místo PV4

- předpínací kabel v hloubce 40 mm
- bez chráničky
- **kanálek z 50% bez injektáže**
- dráty bez koroze

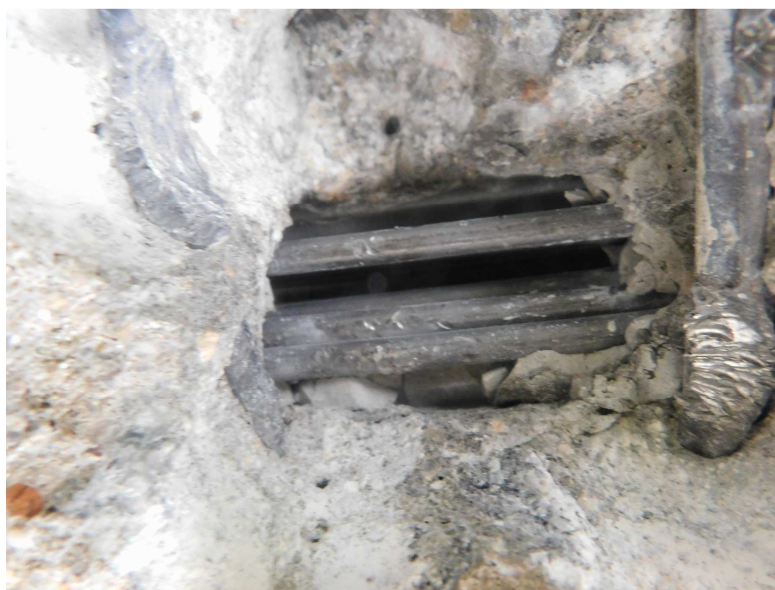
Obr. 2.13 – zkušební místo PV5

PV 5	<b>Pole 12</b> - nosník N8, kabel č. 1 - ze spodního líce nosníku - 0,4 m před stěnových pilířem P13	- předpínací kabel v hloubce 35 mm - bez chráničky - <b>kanálek z 70%bez injektáže</b> - dráty bez koroze
PV 6	<b>Pole 12</b> - nosník N3, kabel č. 1 - ze spodního líce nosníku - 1 m před stěnových pilířem P13	- předpínací kabel v hloubce 40 mm - bez chráničky - <b>kanálek z 80%bez injektáže</b> - dráty bez koroze
PV 7	<b>Pole 11</b> - nosník N13, kabel č. 1 - ze spodního líce nosníku - 0,4 m před stěnových pilířem P12	- předpínací kabel v hloubce 40 mm - bez chráničky - <b>kanálek z 70%bez injektáže</b> - dráty bez koroze

- předpínací kabel v hloubce 35 mm
- bez chráničky
- **kanálek z 70% bez injektáže**
- dráty bez koroze
