Objednatel:	Povodí Vltavy, s.p.	Obec:	Štěchovice/Rabyně	Kraj:	Středočeský
Akce:	VD SLAPY GENERÁLNÍ OPRAVA MOSTNÍ KONSTRUKCE NA HRÁZI	<b>DOPLŇUJÍCÍ DIAGNOSTICKÝ PRŮZKUM</b>		Datum	Stupeň
				07/2021	DSP
Příloha:				Souprava	Označ. přílohy
					5

# **DOPLŇUJÍCÍ DIAGNOSTICKÝ PRŮZKUM PRO PROJEKT OPRAVY MOSTOVKY**

## **VD SLAPY - MOSTNÍ KONSTRUKCE NA HRÁZI** **(MOST EV. Č. 1027-1)**

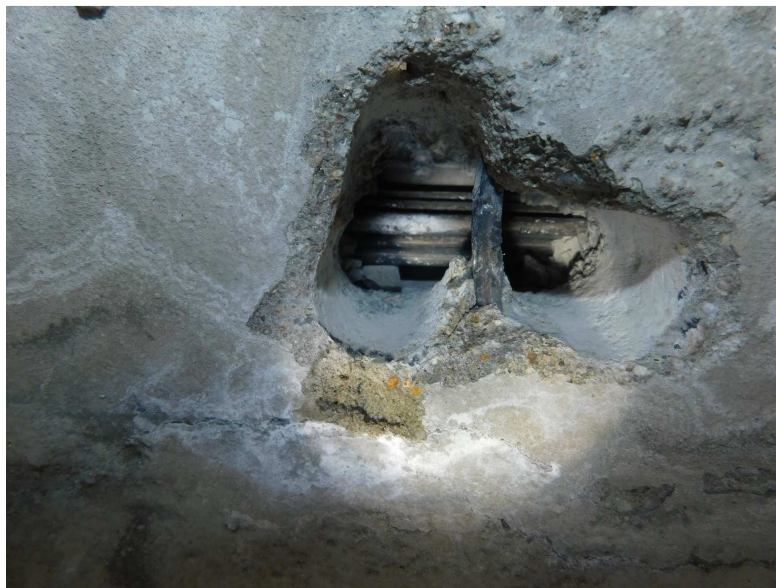
Obr. 2.14 – zkušební místo PV6

- předpínací kabel v hloubce 40 mm
- bez chráničky
- **kanálek z 80% bez injektáže**
- dráty bez koroze

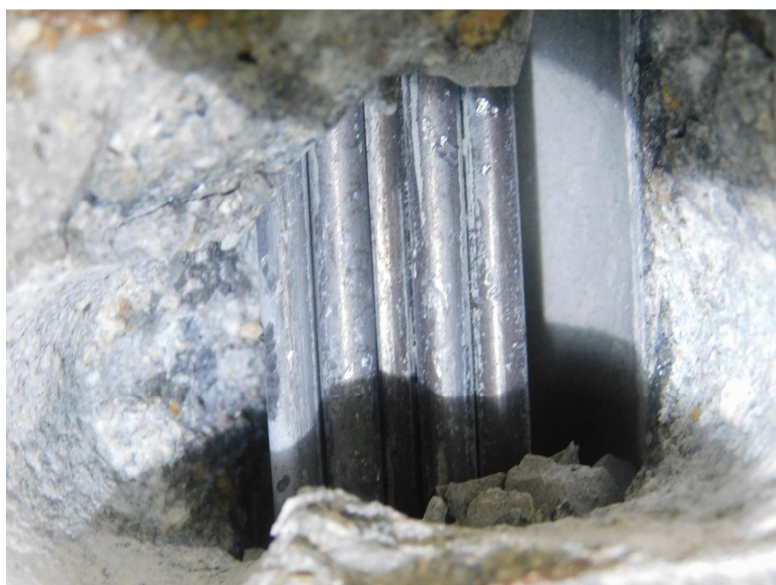
Obr. 2.15 – zkušební místo PV7

- předpínací kabel v hloubce 40 mm
- bez chráničky
- **kanálek z 70% bez injektáže**
- dráty bez koroze

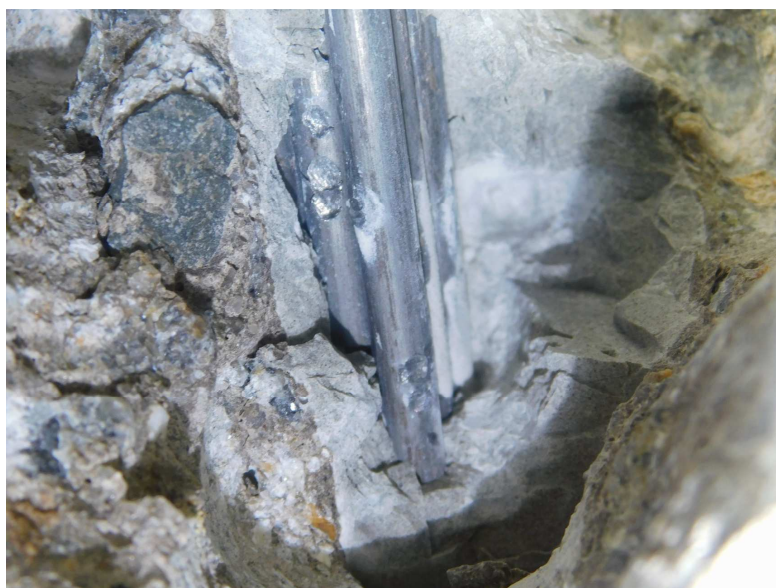
Obr. 2.16– zkušební místo PV8

PV8	<b>Pole 11</b> - nosník N11, kabel č. 1 - ze spodního líce nosníku - 0,2 m za stěnových pilířem P11	- předpínací kabel v hloubce 45 mm - bez chráničky - <b>kanálek z 70%bez injektáže</b> - dráty bez koroze
PV9	<b>Pole 11</b> - nosník N2, kabel č. 5 - ze spodního líce nosníku - 0,2 m za stěnových pilířem P11	- předpínací kabel v hloubce 40 mm - bez chráničky - <b>kanálek z 70%bez injektáže</b> - dráty bez koroze
PV10	<b>Pole 6</b> - nosník N4, kabel č. 3 - ze spodního líce nosníku - 1,0 m před stěnových pilířem P7	- předpínací kabel v hloubce 40 mm - bez chráničky - kanálek zainjektován - <b>povrchová koroze drátů</b>
PV11	<b>Pole 6</b> - nosník N2, kabel č. 1 - ze spodního líce nosníku - 1,0 m před stěnových pilířem P7	- předpínací kabel v hloubce 40 mm - bez chráničky - <b>kanálek z 60%bez injektáže</b> - slabá povrchová koroze drátů
PV12	<b>Pole 6</b> - nosník N2, kabel č. 1 - ze spodního líce nosníku - 0,5 m za stěnových pilířem P6	- předpínací kabel v hloubce 35 mm - bez chráničky - <b>kanálek z 80%bez injektáže</b> - dráty bez koroze

- předpínací kabel v hloubce 45 mm
- bez chráničky
- **kanálek z 70% bez injektáže**
- dráty bez koroze

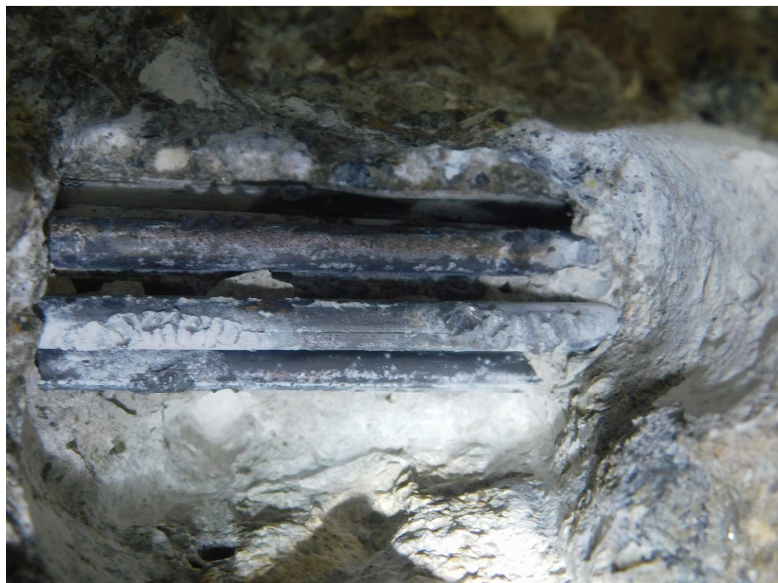
Obr. 2.17– zkušební místo PV9

- předpínací kabel v hloubce 40 mm
- bez chráničky
- **kanálek z 70% bez injektáže**
- dráty bez koroze

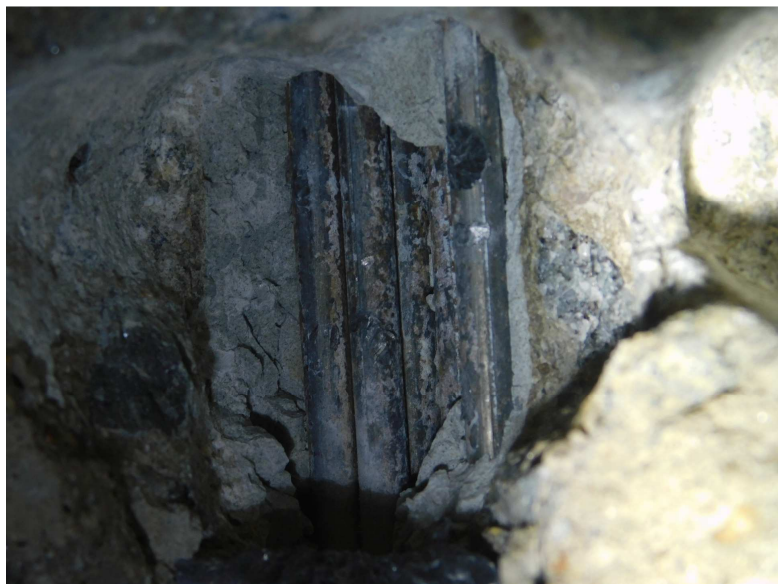
Obr. 2.18 – zkušební místo PV10

- předpínací kabel v hloubce 40 mm
- bez chráničky
- kanálek zainjektován
- **povrchová koroze drátů**

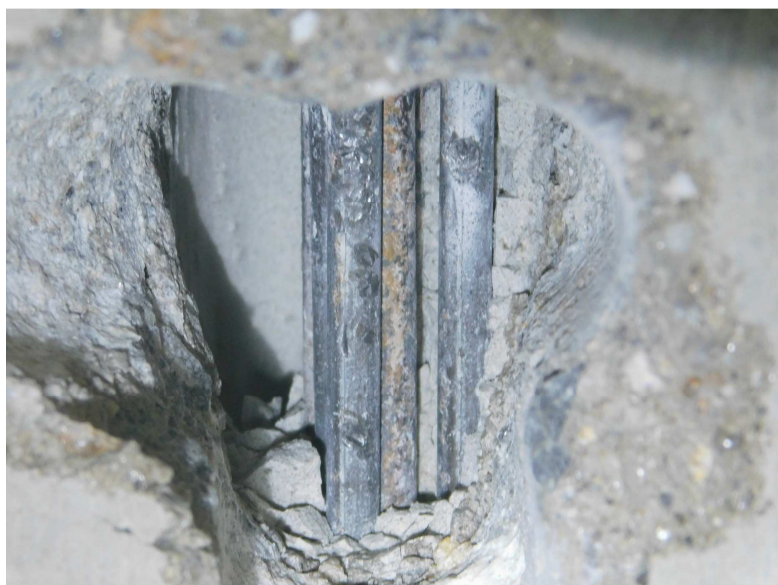
Obr. 2.19 – zkušební místo PV11

- předpínací kabel v hloubce 40 mm
- bez chráničky
- **kanálek z 60% bez injektáže**
- slabá povrchová koroze drátů

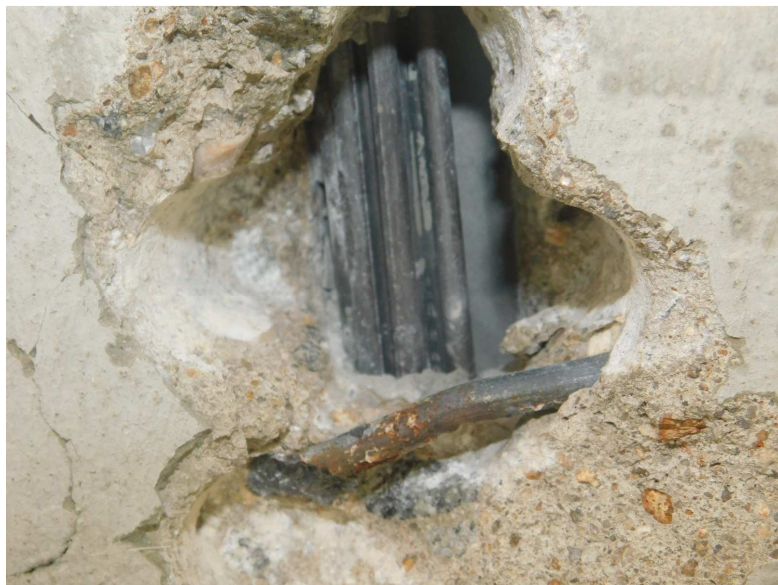
Obr. 2.20 – zkušební místo PV12

- předpínací kabel v hloubce 35 mm
- bez chráničky
- **kanálek z 80% bez injektáže**
- dráty bez koroze

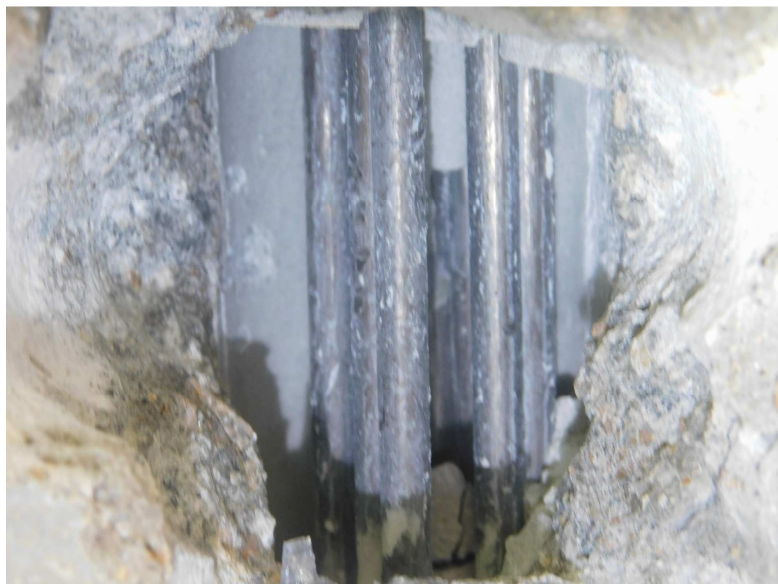
Obr. 2.21 – zkušební místo PV13

PV13	<b>Pole 5</b> - nosník N5, kabel č. 1 - ze spodního líce nosníku - 0,4 m před stěnových pilířem P6	- předpínací kabel v hloubce 35 mm - bez chráničky - <b>kanálek z 80%bez injektáže</b> - dráty bez koroze
PV14	<b>Pole 5</b> - nosník N4, kabel č. 5 - ze spodního líce nosníku - 0,3 m před stěnových pilířem P6	- předpínací kabel v hloubce 30 mm - bez chráničky - <b>kanálek z 50%bez injektáže</b> - dráty bez koroze
PV15	<b>Pole 5</b> - nosník N9, kabel č. 5 - ze spodního líce nosníku - 0,4 m za stěnových pilířem P5	- předpínací kabel v hloubce 35 mm - bez chráničky - <b>kanálek z 70%bez injektáže</b> - dráty bez koroze
PV16	<b>Pole 4</b> - nosník N1, kabel č. 1 - ze spodního líce nosníku - 0,4 m před stěnových pilířem P5	- předpínací kabel v hloubce 40 mm - bez chráničky - <b>kanálek z 70%bez injektáže</b> - dráty bez koroze
PV17	<b>Pole 4</b> - nosník N1, kabel č. 4 - ze spodního líce nosníku - 0,4 m před stěnových pilířem P5	- předpínací kabel v hloubce 40 mm - bez chráničky - <b>kanálek z 30%bez injektáže</b> - dráty bez koroze

- předpínací kabel v hloubce 35 mm
- bez chráničky
- **kanálek z 80% bez injektáže**
- dráty bez koroze

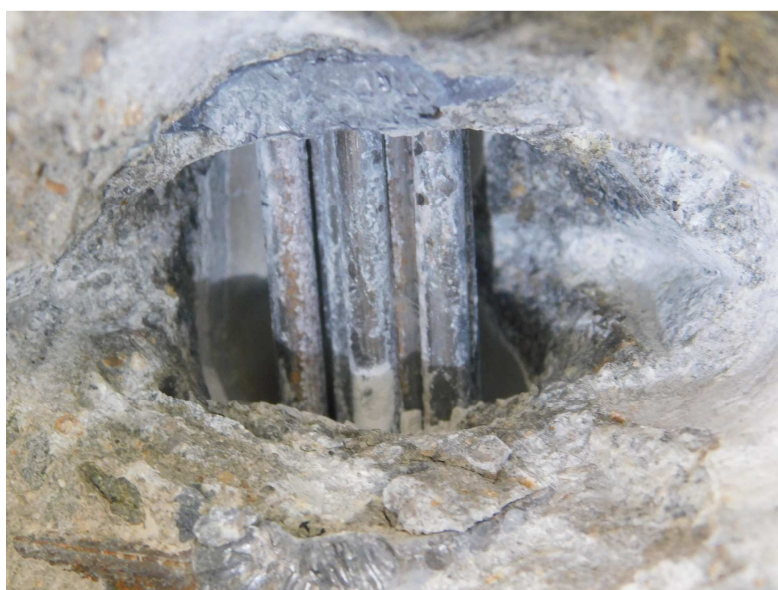
Obr. 2.22 – zkušební místo PV15

- předpínací kabel v hloubce 35 mm
- bez chráničky
- **kanálek z 70% bez injektáže**
- dráty bez koroze

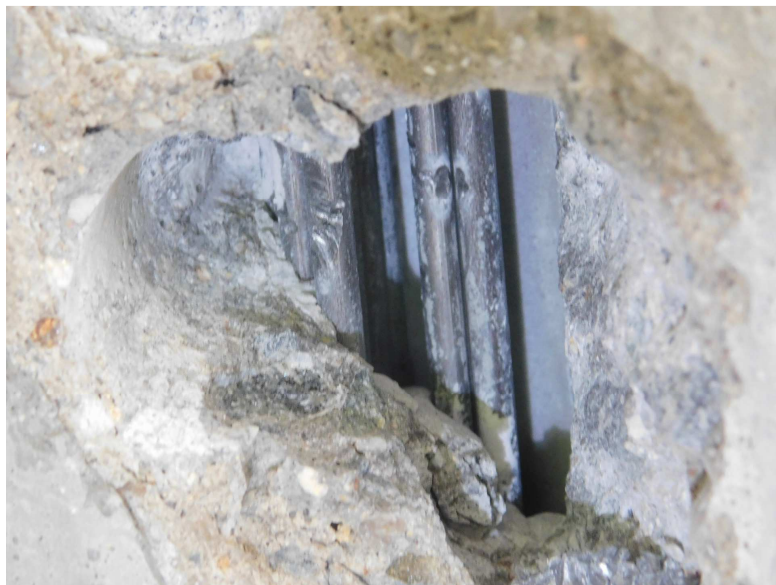
Obr. 2.23 – zkušební místo PV16

- předpínací kabel v hloubce 40 mm
- bez chráničky
- **kanálek z 70% bez injektáže**
- dráty bez koroze

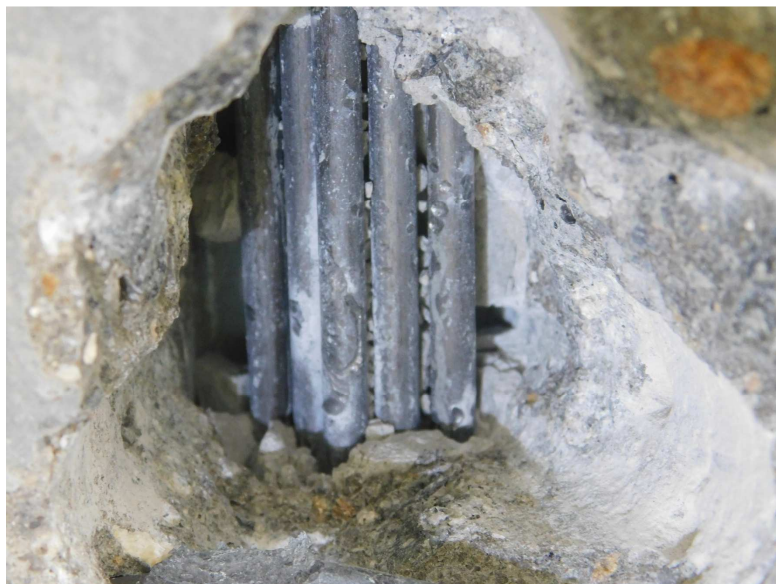
Obr. 2.24 – zkušební místo PV17

- předpínací kabel v hloubce 40 mm
- bez chráničky
- **kanálek z 30% bez injektáže**
- dráty bez koroze

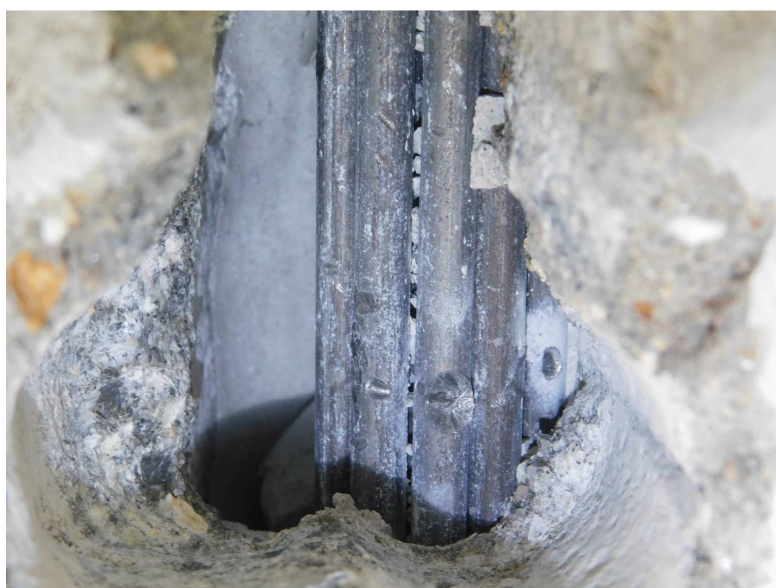
Obr. 2.25 – zkušební místo PV18

PV18	<b>Pole 4</b> - nosník N2, kabel č. 1 - ze spodního líce nosníku - 2,5 m před stěnových pilířem P5	- předpínací kabel v hloubce 40 mm - bez chráničky - <b>kanálek z 70%bez injektáže</b> - dráty bez koroze
PV19	<b>Pole 4</b> - nosník N2, kabel č. 4 - ze spodního líce nosníku	- předpínací kabel v hloubce 35 mm - bez chráničky - kanálek zainjetovaný

- předpínací kabel v hloubce 40 mm
- bez chráničky
- **kanálek z 70% bez injektáže**
- dráty bez koroze

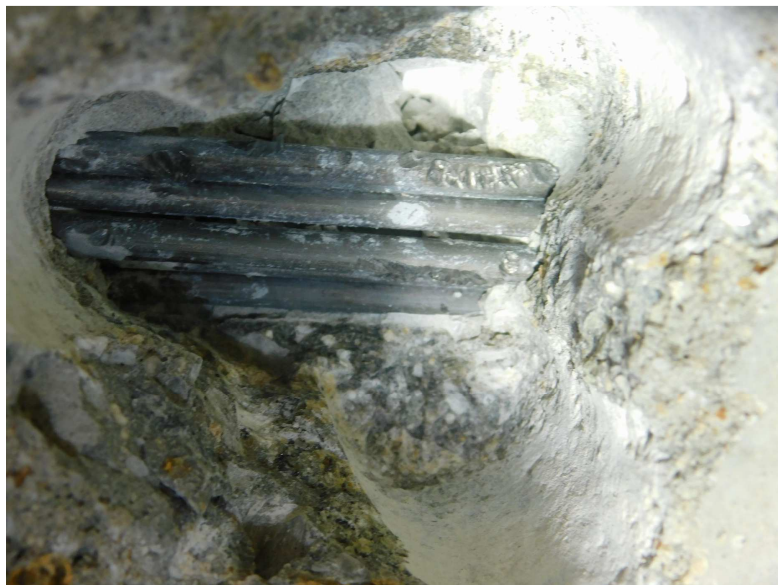
Obr. 2.26 – zkušební místo PV19

- předpínací kabel v hloubce 35 mm
- bez chráničky
- kanálek zainjetovaný
- dráty bez koroze

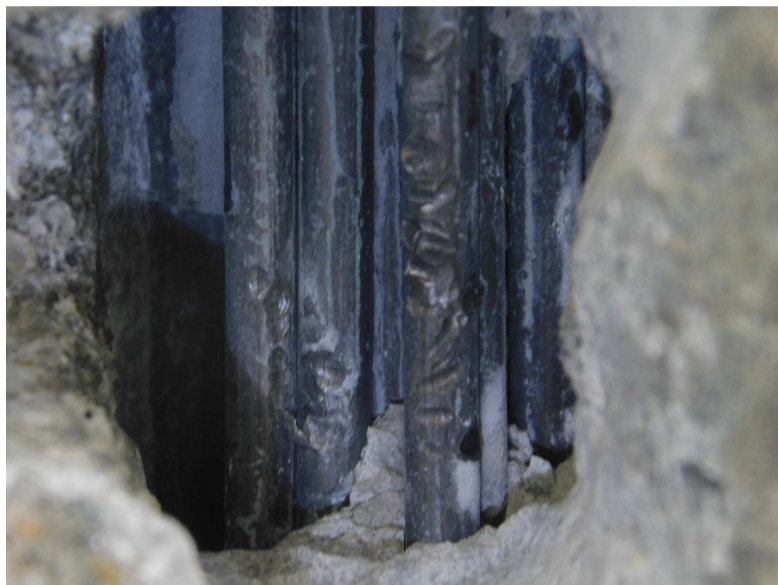
Obr. 2.27 – zkušební místo PV20

- 0,4 m za stěnových pilířem P4	- dráty bez koroze
PV20	<b>Pole 3</b> - nosník N14, kabel č. 1 - ze spodního líce nosníku - před stěnových pilířem P4	- předpínací kabel v hloubce 45 mm - bez chráničky - <b>kanálek z 50% bez injecktáže</b> - dráty bez koroze
PV21	<b>Pole 3</b> - nosník N9, kabel č. 4 - ze spodního líce nosníku - za stěnových pilířem P3	- předpínací kabel v hloubce 45 mm - bez chráničky - <b>kanálek z 40% bez injecktáže</b> - dráty bez koroze

- předpínací kabel v hloubce 45 mm
- bez chráničky
- **kanálek z 50% bez injektáže**
- dráty bez koroze

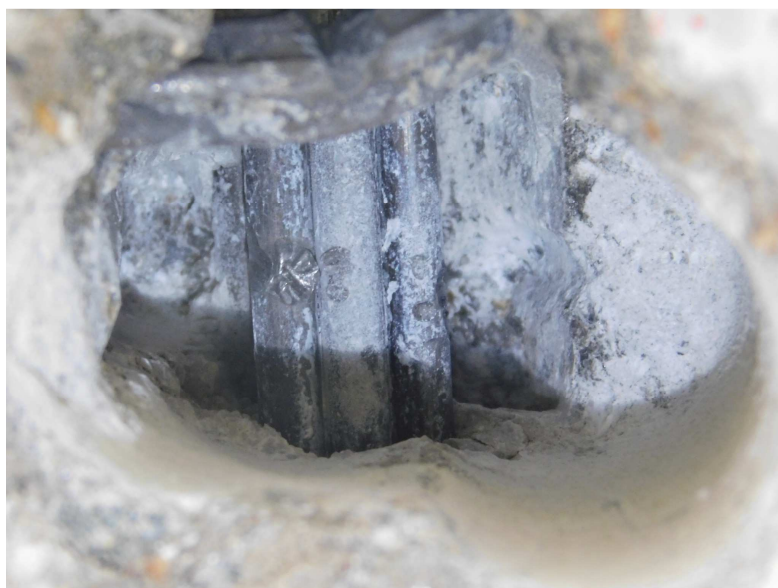
Obr. 2.28 – zkušební místo PV21

- předpínací kabel v hloubce 45 mm
- bez chráničky
- **kanálek z 40% bez injektáže**
- dráty bez koroze

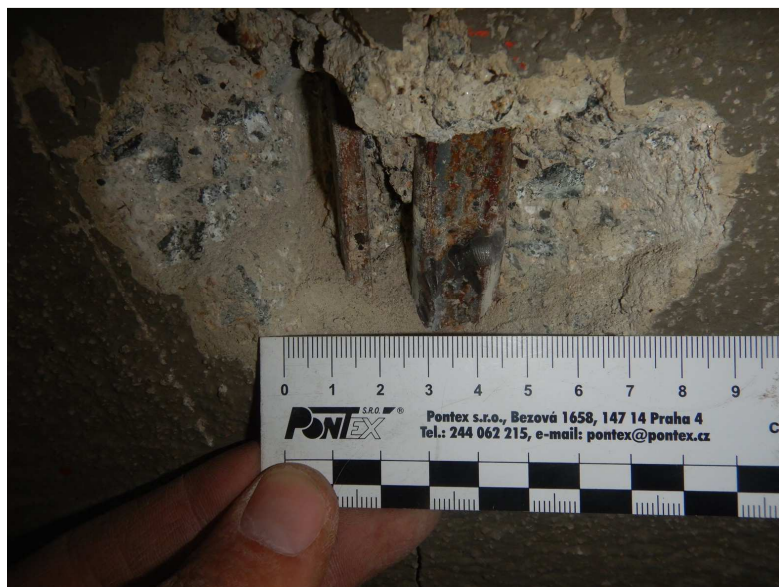
Obr. 2.29 – zkušební místo OV1

Zk. místo	Popis zkoušené části konstrukce; poškození	Zjištěný stav	Oslabení průřez. plochy [%]
OV 1	Strojovna 11B úložný práh 11B-b, čelo 3,0 m z levé strany	- výztuž Roxor - výztuž R24, tl. krycí vrstvy 25 mm - slabá povrchová koroze - svislá výztuž	bez oslabení
OV 2	Strojovna 11B úložný práh 11B-b, čelo 3,2 m z levé strany	- výztuž Roxor - výztuž R24, tl. krycí vrstvy 25 mm - slabá povrchová koroze - svislá výztuž	bez oslabení
OV 3	Strojovna 11B úložný práh 11B-b, spodní líc 3,0 m z levé strany, 0,3 m od kraje	- výztuž Roxor - výztuž R10, tl. krycí vrstvy 5 mm - silná koroze - podélná výztuž	bez oslabení
OV 4	Strojovna 11B úložný práh 11B-a, čelo 0,9 m z levé strany	- výztuž Roxor - svislá výztuž R24, krytí 10 mm - vodorovná výztuž R10, krytí 5 mm - silná koroze	svislá výztuž oslabení 5 % vodorovná výztuž oslabení 15 %
OV 5	Strojovna 11B úložný práh 11B-a, čelo 0,5 m z levé strany	- výztuž Roxor - svislá výztuž R206, krytí 10 mm - vodorovná výztuž R10, krytí 5 mm - silná koroze	svislá výztuž oslabení 5 % vodorovná výztuž oslabení 15 %

- strojovna 11B
- úložný práh 11B-b, čelo
- svislá výztuž typu Roxor
- povrchová koroze

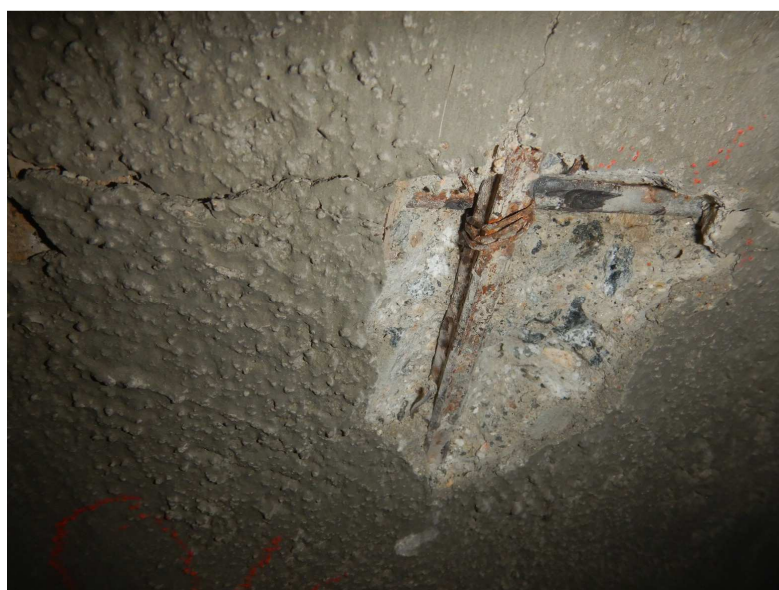
Obr. 2.30 – zkušební místo OV2

- strojovna 11B
- úložný práh 11B-a, čelo
- svislá výztuž typu Roxor
- povrchová koroze

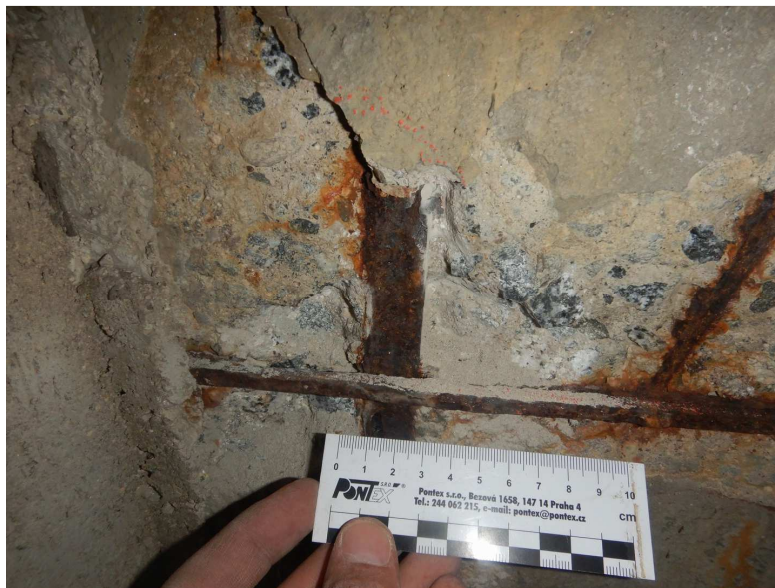
Obr. 2.31 – zkušební místo OV3

- strojovna 11B
- úložný práh 11B-a, čelo
- podélná výztuž typu Roxor
- povrchová koroze

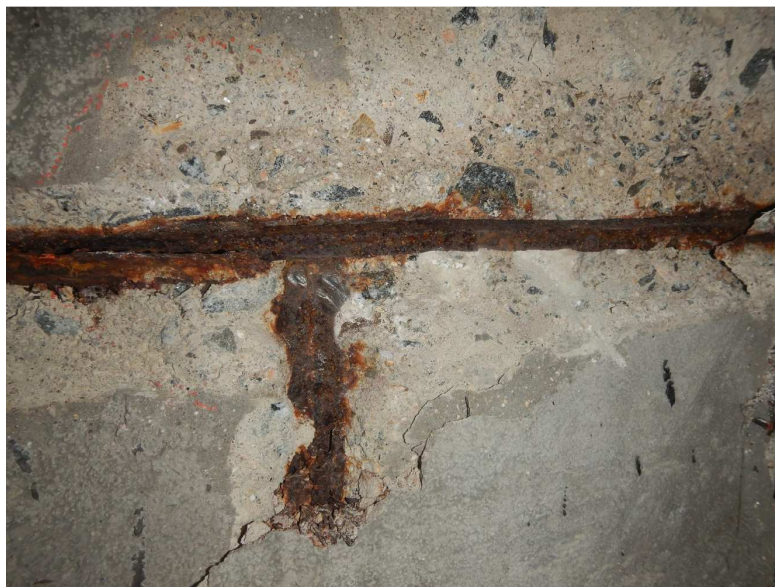
Obr. 2.32 – zkušební místo OV4

- strojovna 11B
- úložný práh 11B-b, čelo
- svislá a vodorovná výztuž typu Roxor
- silná koroze
- oslabení svislé výztuže 5%
- oslabení vodorovné výztuže 5%

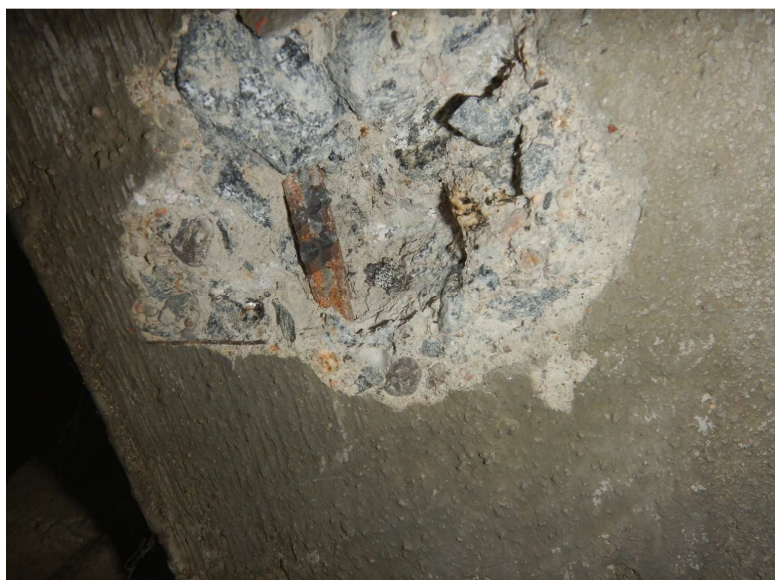
Obr. 2.33 – zkušební místo OV5

- strojovna 11B
- úložný práh 11B-b, čelo
- svislá a vodorovná výztuž typu Roxor
- silná koroze
- oslabení svislé výztuže 5%
- oslabení vodorovné výztuže 5%

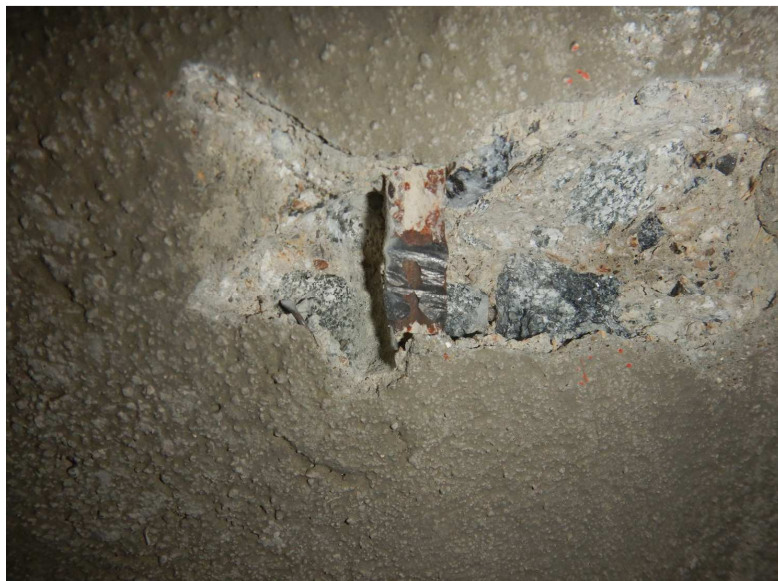
Obr. 2.34 – zkušební místo OV6

- strojovna 11B
- úložný práh 11B-b, spodní líc
- podélná výztuž typu Roxor
- povrchová koroze

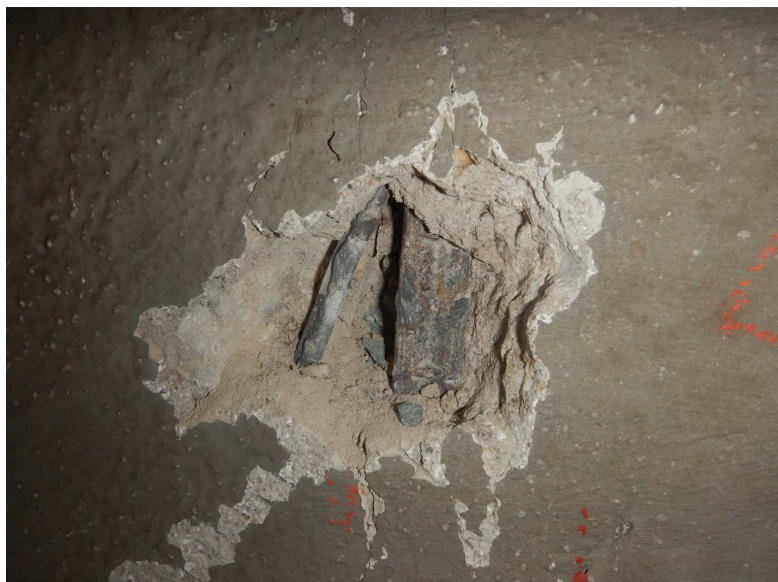
Obr. 2.35 – zkušební místo OV7

- strojovna 11B
- úložný práh 11B-b, spodní líc
- podélná výztuž typu Roxor
- povrchová koroze

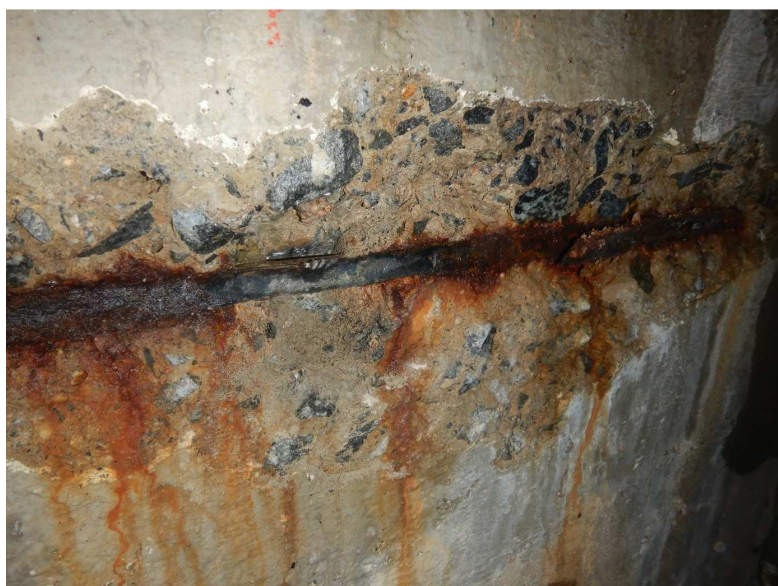
Obr. 2.36 – zkušební místo OV8

OV 8	Strojovna 7B úložný práh 7B-a, čelo 3,15 m z levé strany	- výztuž Roxor - svislá výztuž R26, krytí 20 mm - bez koroze - svislá výztuž	bez oslabení
OV 9	Strojovna 7B úložný práh 7B-a, čelo 0,43 m z levé strany	- výztuž Roxor - výztuž R10, tl. krycí vrstvy 10 mm - silná koroze - vodorovná výztuž	oslabení 10 %
OV 10	Strojovna 7B úložný práh 7B-b, čelo na levé straně	- výztuž Roxor - výztuž R24, tl. krycí vrstvy 10 mm - bez koroze - svislá výztuž	bez oslabení
OV 11	Strojovna 7B úložný práh 7B-b, čelo na levé straně	- výztuž Roxor - výztuž R14, tl. krycí vrstvy 5 mm - silná koroze - vodorovná výztuž	oslabení 10 %
OV 21	Pole 3 spodní stavba úložný práh pilíře P3	- výztuž Roxor - výztuž R12, tl. krycí vrstvy 5 mm - silná koroze - svislá výztuž	oslabení 10 %
OV 22	Pole 4 spodní stavba úložný práh pilíře P4	- výztuž Roxor - výztuž R12, tl. krycí vrstvy 5 mm - silná koroze - svislá výztuž - výztuž á 200 mm	oslabení 20 %

- strojovna 7B
- úložný práh 7B-a, čelo
- svislá výztuž typu Roxor
- bez koroze

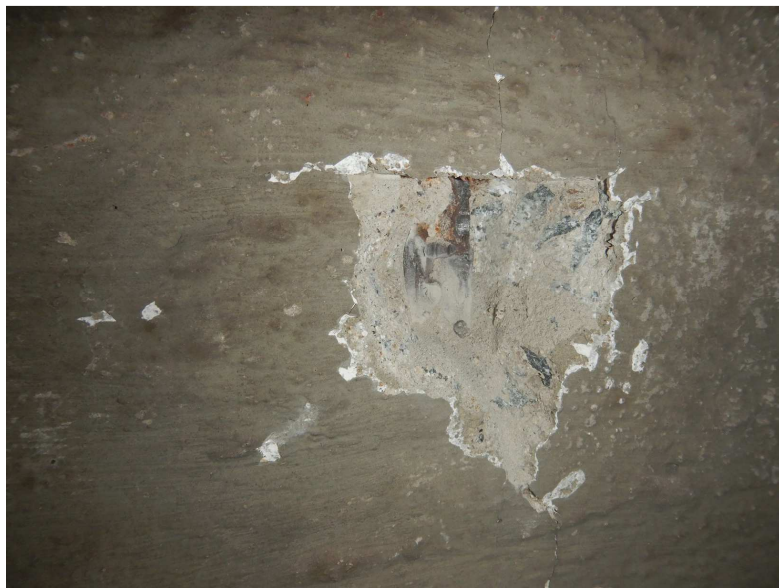
Obr. 2.37 – zkušební místo OV9

- strojovna 7B
- úložný práh 7B-a, čelo
- svislá výztuž typu Roxor
- silná koroze
- oslabení vodorovné výztuže 10%

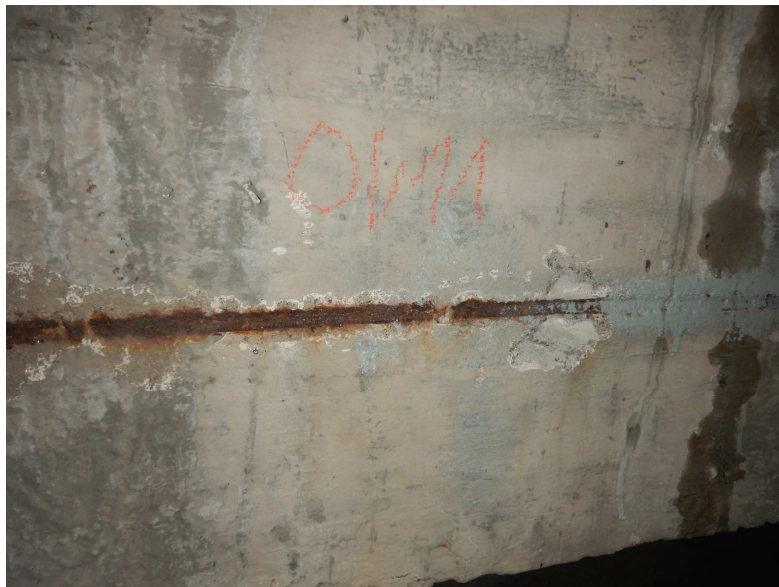
Obr. 2.38 – zkušební místo OV10

- strojovna 7B
- úložný práh 7B-b, čelo
- svislá výztuž typu Roxor
- bez koroze

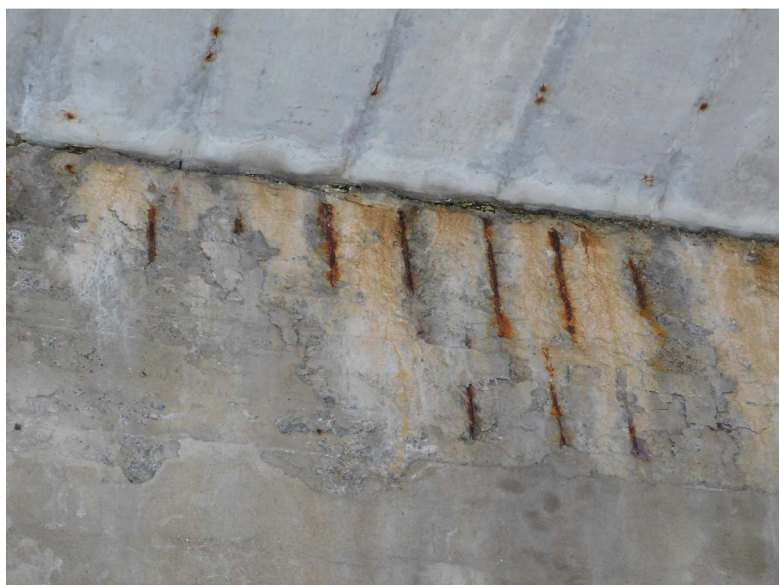
Obr. 2.39 – zkušební místo OV11

- strojovna 7B
- úložný práh 7B-b, čelo
- svislá výztuž typu Roxor
- silná koroze
- oslabení vodorovné výztuže 10%

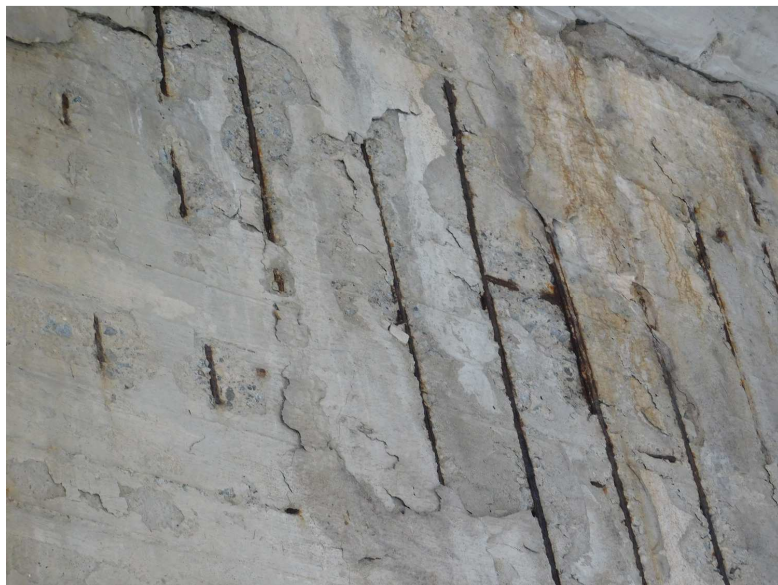
Obr. 2.40 – zkušební místo OV21

- pole 3, stěnový pilíř P3
- úložný práh
- svislá výztuž
- oslabení 10%

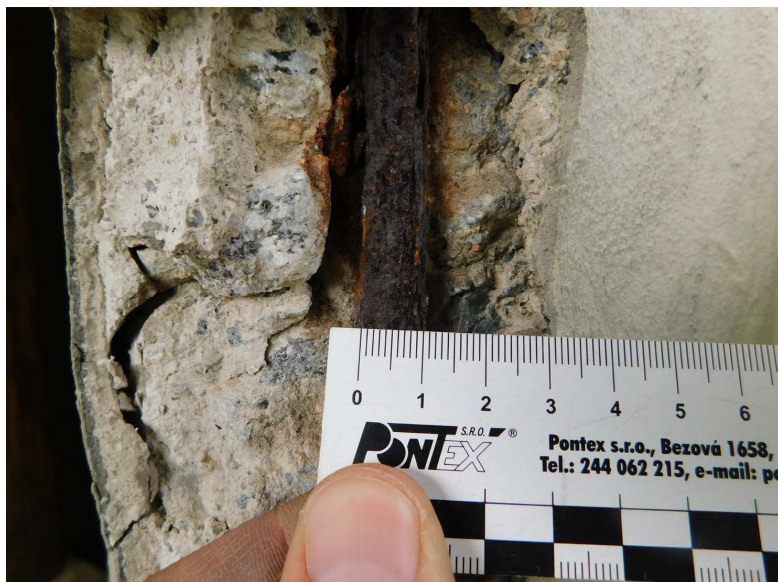
Obr. 2.41 – zkušební místo OV22

- pole 4, stěnový pilř P4
- úložný práh
- svislá výztuž
- oslabení 20%

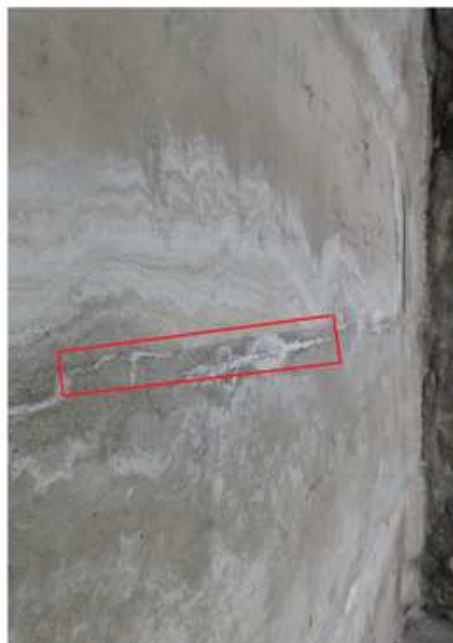
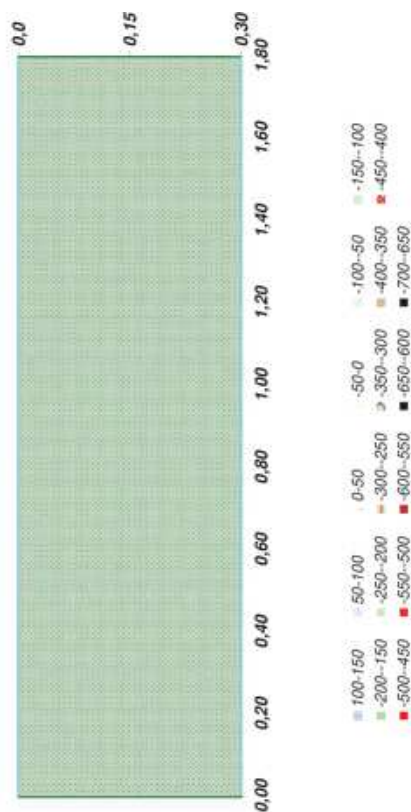
Zk. místo	Popis zkoušené části konstrukce	Rozsah koroze dle měření, stav měřeného prvku
PPM 1	- <b>Nosná konstrukce</b> - pole 13 - v blízkosti sondy PV1	- pravděpodobnost výskytu aktivní koroze do 5%
PPM 2	- <b>Nosná konstrukce</b> - pole 13 - v blízkosti sondy PV3	- pravděpodobnost výskytu aktivní koroze do 5%
PPM 3	- <b>Nosná konstrukce</b> - pole 13 - v blízkosti sondy PV4	- pravděpodobnost výskytu aktivní koroze do 5%
PPM 4	- <b>Nosná konstrukce</b> - pole 12 - v blízkosti sondy PV6	- pravděpodobnost výskytu aktivní koroze do 5%
PPM 5	- <b>Nosná konstrukce</b> - pole 11 - v blízkosti sondy PV7	- pravděpodobnost výskytu aktivní koroze do 50%
PPM 6	- <b>Nosná konstrukce</b> - pole 11 - v blízkosti sondy PV9	- pravděpodobnost výskytu aktivní koroze do 5%
PPM 7	- <b>Nosná konstrukce</b> - pole 6 - v blízkosti sondy PV10	- nelze zjistit
PPM 8	- <b>Nosná konstrukce</b> - pole 5 - v blízkosti sondy PV13	- pravděpodobnost výskytu aktivní koroze do 5%

min. = -100,00 max. = -56,00

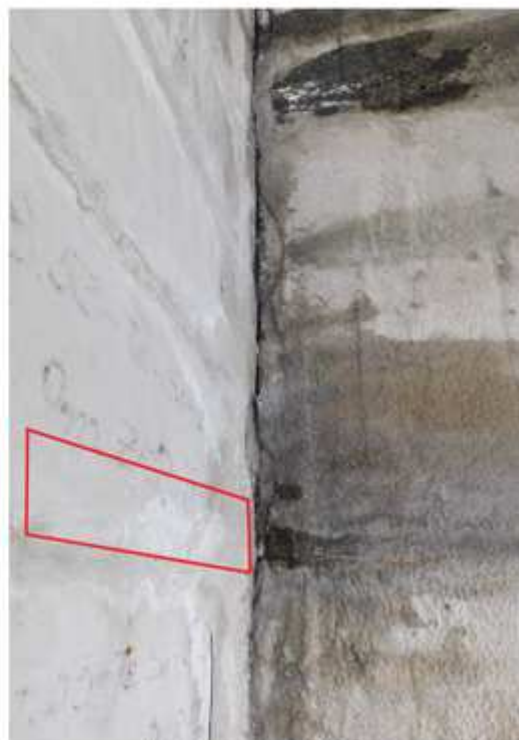
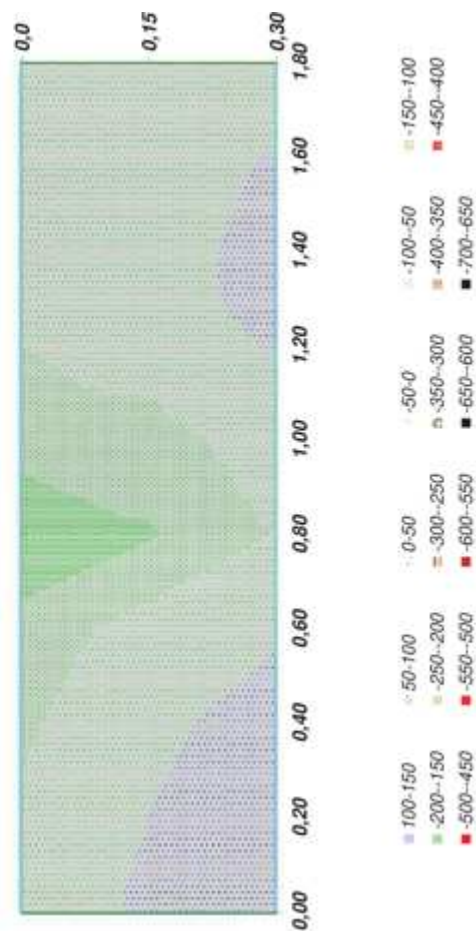
## Zkušební oblast: PPM2

Objekt: Mostní konstrukce na hrázi VD Slapy  
 Popis místa: Nosná konstrukce, pole I3, v blízkosti sondy PV 3  
 Elektroda: Ag/AgCl  
 Měřicí přístroj: Galva Pulse GP 5000  
 Počítač: Hodnoty byly zapisovány do ručního počítače PSION  
 Datum zkoušky: 09.06.2020  
 Zpracovatel: Bc. Ondřej Mohyla  
 Poznámka: Zkušební oblast byla před samotným měřením dostatečně zvlhčena

min. = -153,00 max. = 21,00

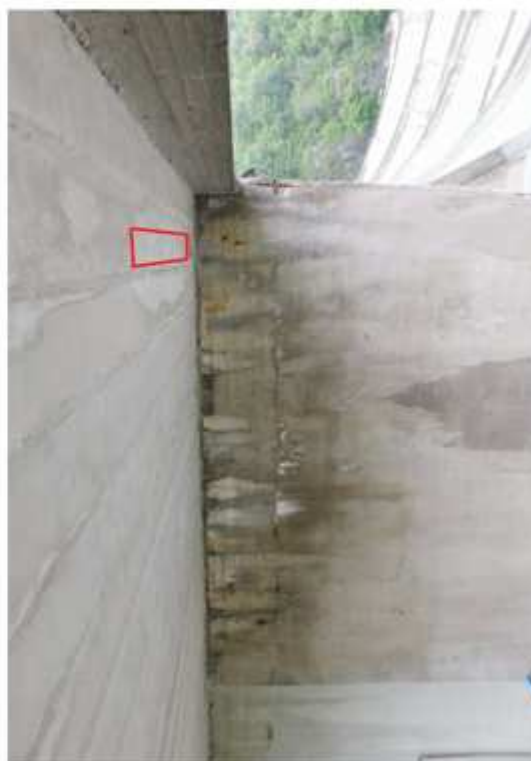
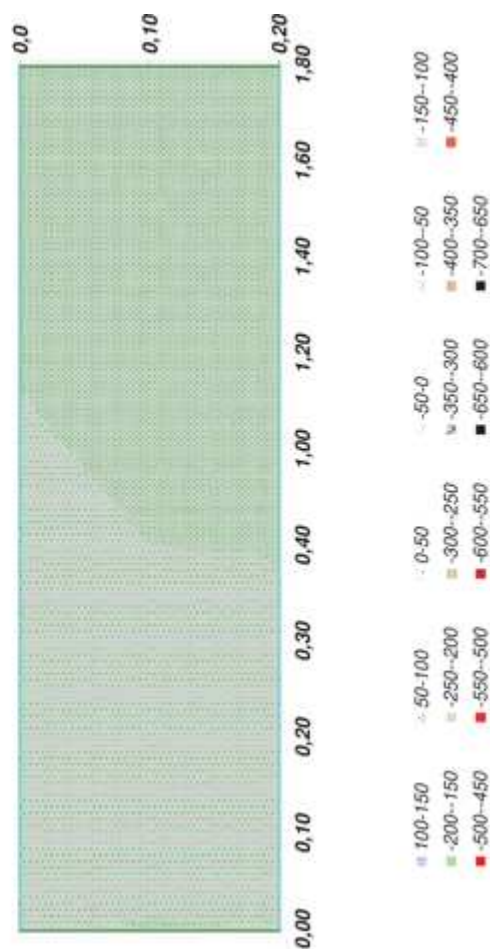
### Zkušební oblast: PPM3

Objekt: Mostní konstrukce na hrázi VD Slapy  
 Popis místa: Nosná konstrukce, pole 13, v blízkosti sondy PV 4  
 Elektroda: Ag/AgCl  
 Měřicí přístroj: Galva Pulse GP 5000  
 Počítač: Hodnoty byly zapisovány do ručního počítače PSION  
 Datum zkoušky: 09.06.2020  
 Zpracovatel: Bc. Ondřej Mohyla  
 Poznámka: Zkušební oblast byla před samotným měřením dostatečně zvlhčena

min. = -99,00 max. = -23,00

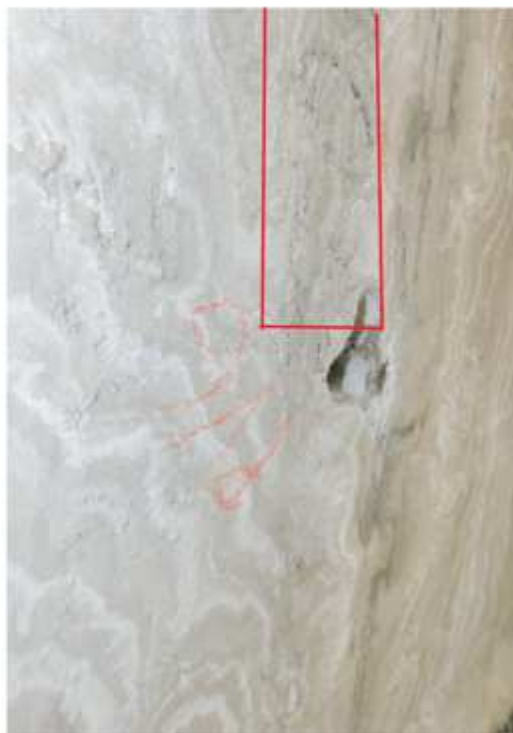
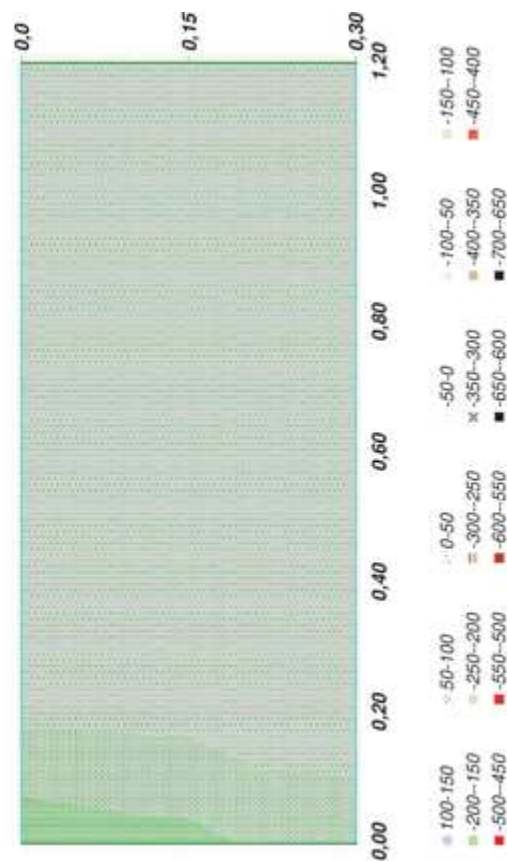
## Zkušební oblast: PPM14

Objekt: Mostní konstrukce na hrázi VD Slapy  
 Popis místa: Nosná konstrukce, pole 12, v blízkosti sondy PV 6  
 Elektroda: Ag/AgCl  
 Měřicí přístroj: Galva Pulse GP 5000  
 Počítač: Hodnoty byly zapisovány do ručního počítače PSION  
 Datum zkoušky: 09.06.2020  
 Zpracovatel: Bc. Ondřej Mohyla  
 Poznámka: Zkušební oblast byla před samotným měřením dostatečně zvlhčena

min. = -133,00 max. = -17,00

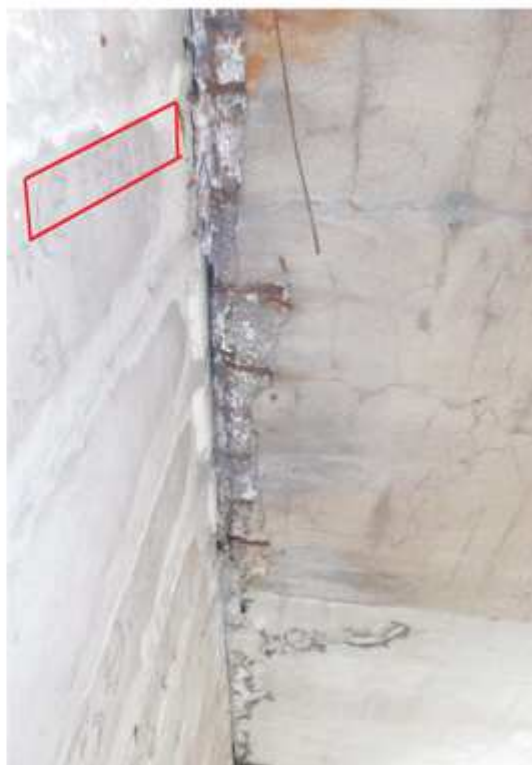
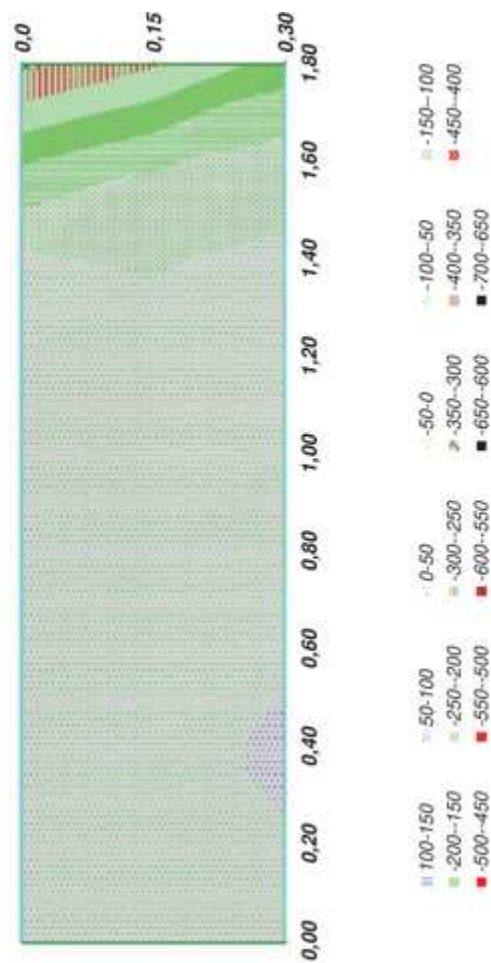
## Zkušební oblast: PPM5

Objekt: Mostní konstrukce na hrázi VD Slapy  
 Popis místa: Nosná konstrukce, pole 11, v blízkosti sondy PV 7  
 Elektroda: Ag/AgCl  
 Měřicí přístroj: Galva Pulse GP 5000  
 Počítač: Hodnoty byly zapisovány do ručního počítače PSION  
 Datum zkoušky: 09.06.2020  
 Zpracovatel: Bc. Ondřej Mohyla  
 Poznámka: Zkušební oblast byla před samotným měřením dostatečně zvlhčena

min. = -315,00 max. = 3,00

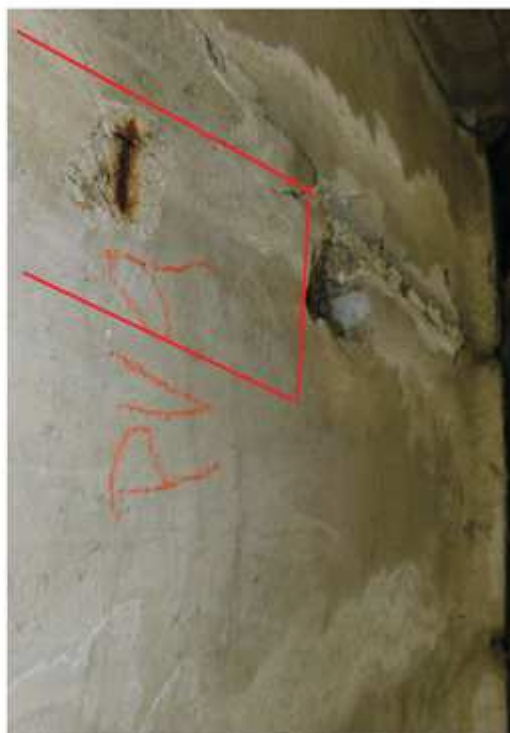
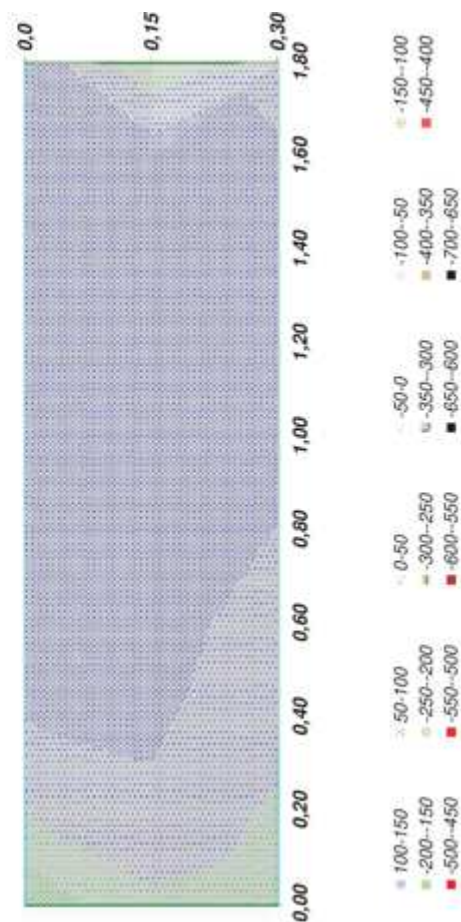
**Zkušební oblast: PPM6**

Objekt: Mostní konstrukce na hrázi VD Slapy  
 Popis místa: Nosná konstrukce, pole II, v blízkosti sondy PV 9  
 Elektroda: Ag/AgCl  
 Měřicí přístroj: Galva Pulse GP 5000  
 Počítač: Hodnoty byly zapisovány do ručního počítače PSION  
 Datum zkoušky: 09.06.2020  
 Zpracovatel: Bc. Ondřej Mohyla  
 Poznámka: Zkušební oblast byla před samotným měřením dostatečně zvlhčena

min. = -88,00 max. = 88,00

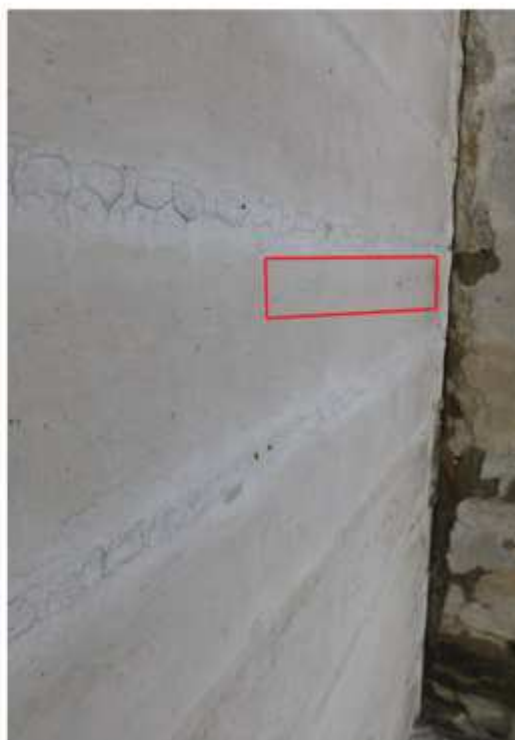
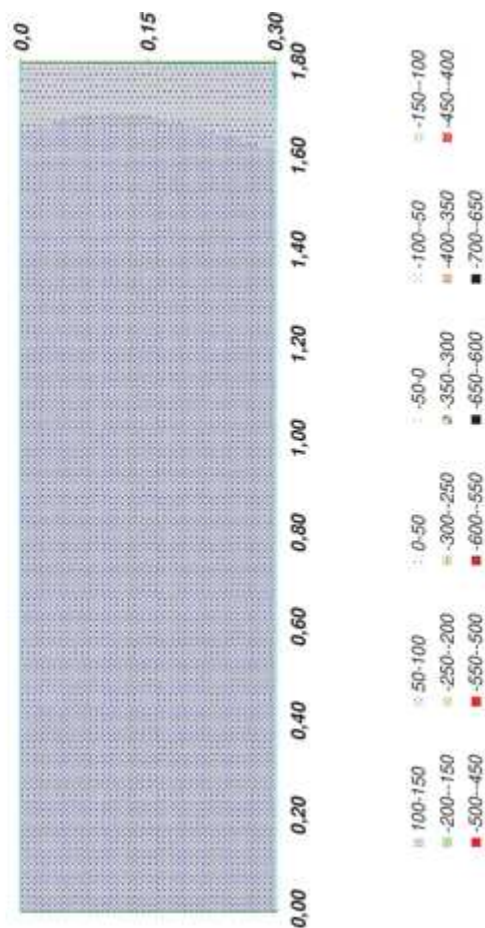
**Zkušební oblast: PPM7**

Objekt: Mostní konstrukce na hrázi VD Slapy  
 Popis místa: Nosná konstrukce, pole 6, v blízkosti sondy PV 10  
 Elektroda: Ag/AgCl  
 Měřicí přístroj: Galva Pulse GP 5000  
 Počítač: Hodnoty byly zapisovány do ručního počítače PSION  
 Datum zkoušky: 09.06.2020  
 Zpracovatel: Bc. Ondřej Mohyla  
 Poznámka: Zkušební oblast byla před samotným měřením dostatečně zvlhčena

max. = 92,00

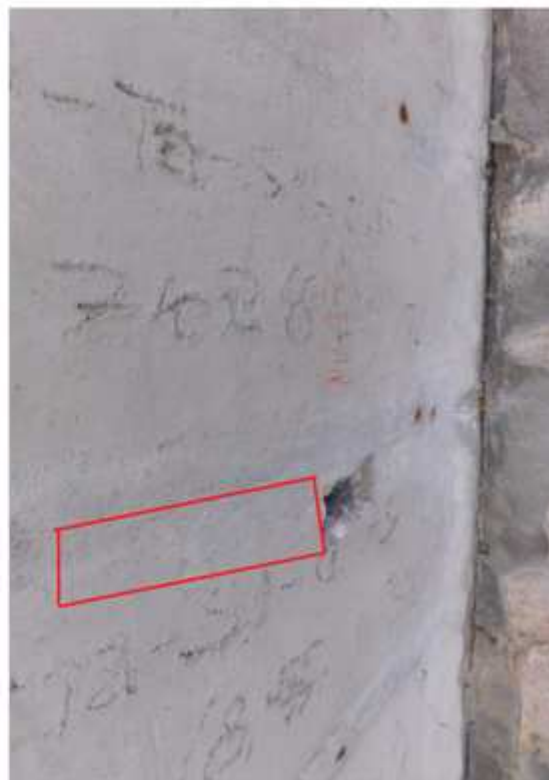
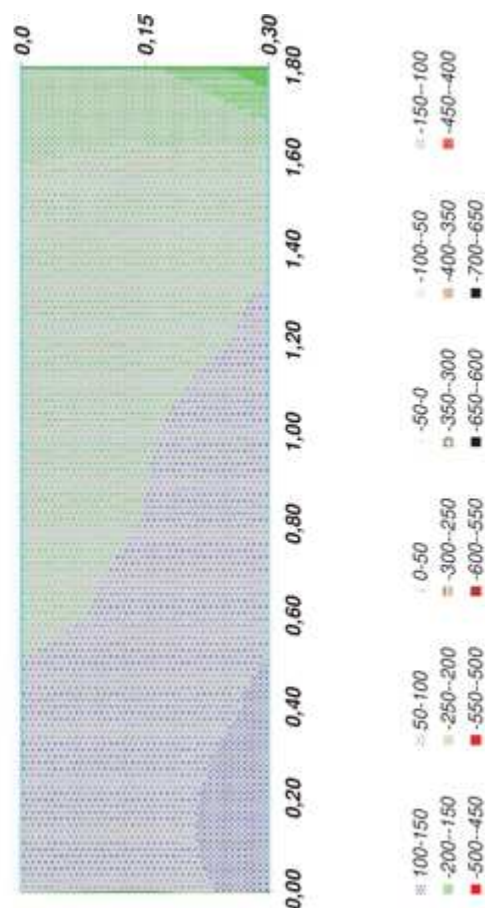
## Zkušební oblast: PPM8

Objekt: Mostní konstrukce na hrázi VD Slapy  
 Popis místa: Nosná konstrukce, pole 5, v blízkosti sondy PV 13  
 Elektroda: Ag/AgCl  
 Měřicí přístroj: Galva Pulse GP 5000  
 Počítač: Hodnoty byly zapisovány do ručního počítače PSION  
 Datum zkoušky: 09.06.2020  
 Zpracovatel: Bc. Ondřej Mohyla  
 Poznámka: Zkušební oblast byla před samotným měřením dostatečně zvlhčena

min. = -184,00 max. = 79,00
