Objednatel:	Povodí Vltavy, s.p.	Obec:	Štěchovice/Rabyně	Kraj:	Středočeský
Akce:	VD SLAPY GENERÁLNÍ OPRAVA MOSTNÍ KONSTRUKCE NA HRÁZI	<b>DOPLŇUJÍCÍ DIAGNOSTICKÝ PRŮZKUM</b>		Datum	Stupeň
				07/2021	DSP
Příloha:				Souprava	Označ. přílohy
					5

# **DOPLŇUJÍCÍ DIAGNOSTICKÝ PRŮZKUM PRO PROJEKT OPRAVY MOSTOVKY**

## **VD SLAPY - MOSTNÍ KONSTRUKCE NA HRÁZI** **(MOST EV. Č. 1027-1)**

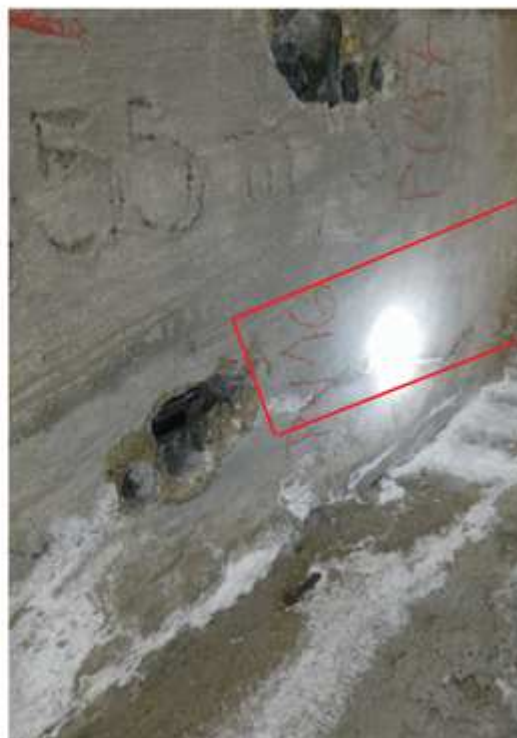
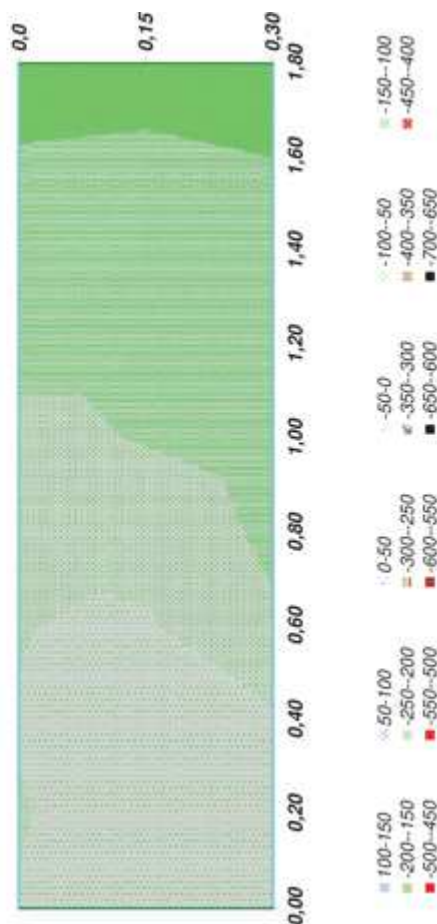
## Zkušební oblast: PPM9

PPM 9	- <b>Nosná konstrukce</b> - pole 4 - v blízkosti sondy PV16	- pravděpodobnost výskytu aktivní koroze do 5%
PPM 10	- <b>Nosná konstrukce</b> - pole 4 - v blízkosti sondy PV18	- pravděpodobnost výskytu aktivní koroze do 5%

Objekt: Mostní konstrukce na hrázi VD Slapy  
 Popis místa: Nosná konstrukce, pole 4, v blízkosti sondy PV 16  
 Elektroda: Ag/AgCl  
 Měřicí přístroj: Galva Pulse GP 5000  
 Počítač: Hodnoty byly zapisovány do ručního počítače PSION  
 Datum zkoušky: 09.06.2020  
 Zpracovatel: Bc. Ondřej Mohyla  
 Poznámka: Zkušební oblast byla před samotným měřením dostatečně zvlhčena

min. = -178,00 max. = -33,00

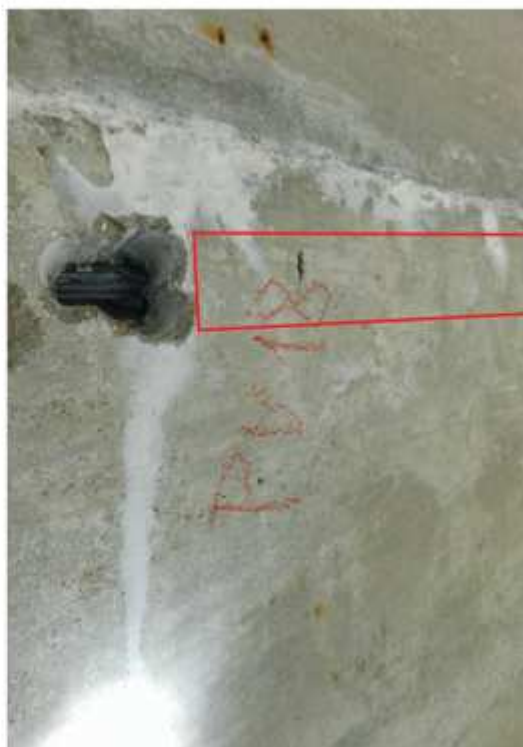
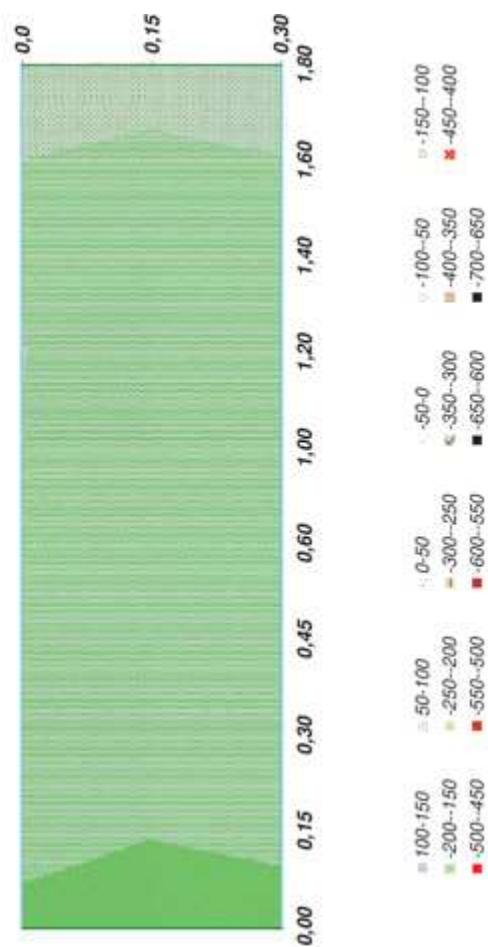
**Zkušební oblast: PPM10**

Objekt: Mostní konstrukce na hrázi VD Slapy  
 Popis místa: Nosná konstrukce, pole 4, v blízkosti sondy PV 18  
 Elektroda: Ag/AgCl  
 Měřicí přístroj: Galva Pulse GP 5000  
 Počítač: Hodnoty byly zapisovány do ručního počítače PSION  
 Datum zkoušky: 09.06.2020  
 Zpracovatel: Bc. Ondřej Mohyla  
 Poznámka: Zkušební oblast byla před samotným měřením dostatečně zvlhčena

min. = -191,00 max. = -84,00

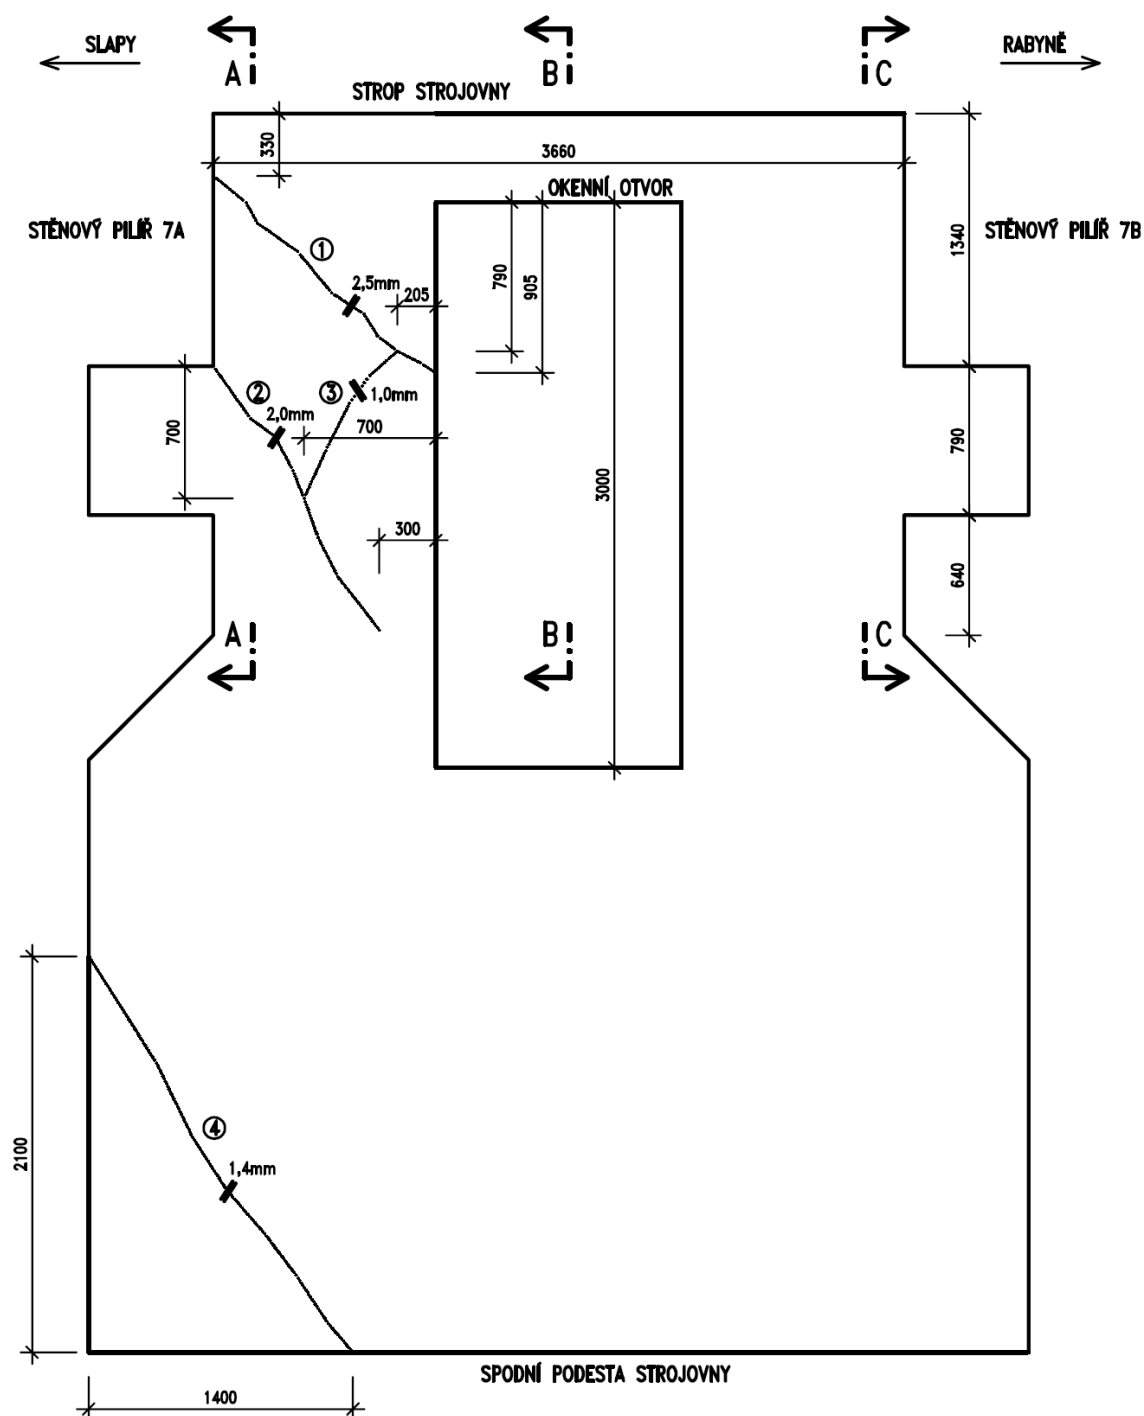
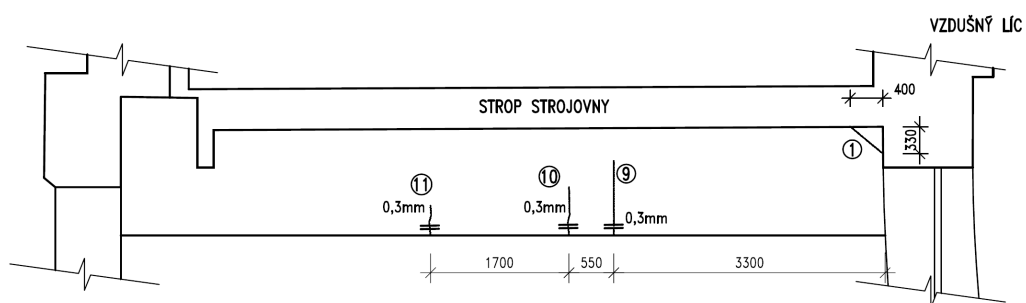
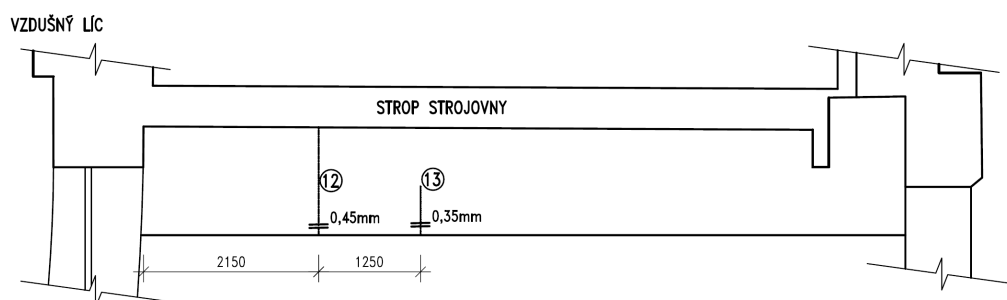
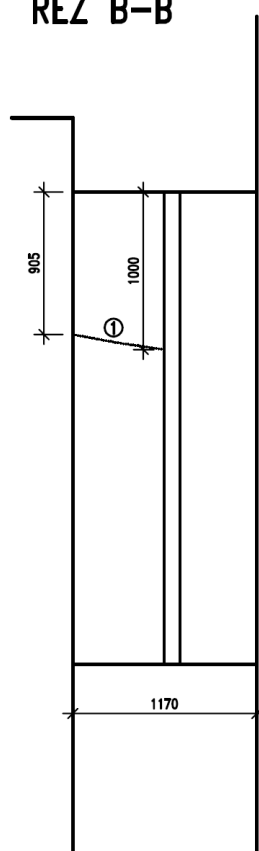
**STROJOVNA P7B****POHLED NA LEVOU STĚNU – VNITŘNÍ LÍC**

- v horní části vnitřního líce levé (vzdušné) stěny několik významných šikmých trhlín, přes nejširší trhlínu osazeno měření PVL, nejširší trhlina (2,5 mm) přechází do okenního otvoru a je prokreslena na vnějším i vnitřním líci levé stěny
- ve spodní části levé stěny u vnitřního líce zjištěna další šikmá trhlina
- v horní části vnitřního líce stěnových pilířů 7B-a a 7B-b (tj. na úložném prahu) svislé trhliny šířek 0,30 – 0,45 mm), trhliny patrné ve spodní hraně úložného prahu, směrem vzhůru se uzavírají

Označení trhlíny	Konstruční část	Poloha	Šířka [mm]	Poznámka
1	strojovna 7B	levá stěna - oba líce	2,5	vede do okenního otvoru, trhlina patrná na vnějším i vnitřním líci stěny, měření PVL
2	strojovna 7B	levá stěna - vnitřní líc	2,0	
3	strojovna 7B	levá stěna - vnitřní líc	1,0	
4	strojovna 7B	levá stěna - vnitřní líc	1,4	ve spodní části stěny
5	strojovna 11B	levá stěna - oba líce	5,0	vede do okenního otvoru, trhlina patrná na vnějším i vnitřním líci stěny, měření PVL
6	strojovna 11B	levá stěna - vnitřní líc	2,0	
7	strojovna 11B	levá stěna - vnitřní líc	2,5	
8	strojovna 11B	levá stěna - vnitřní líc	1,4	ve spodní části stěny
9	strojovna 7B	úložný práh pilíře 7B-a	0,3	svislá trhlina
10	strojovna 7B	úložný práh pilíře 7B-a	0,3	svislá trhlina
11	strojovna 7B	úložný práh pilíře 7B-a	0,3	svislá trhlina
12	strojovna 7B	úložný práh pilíře 7B-b	0,45	svislá trhlina
13	strojovna 7B	úložný práh pilíře 7B-b	0,35	svislá trhlina

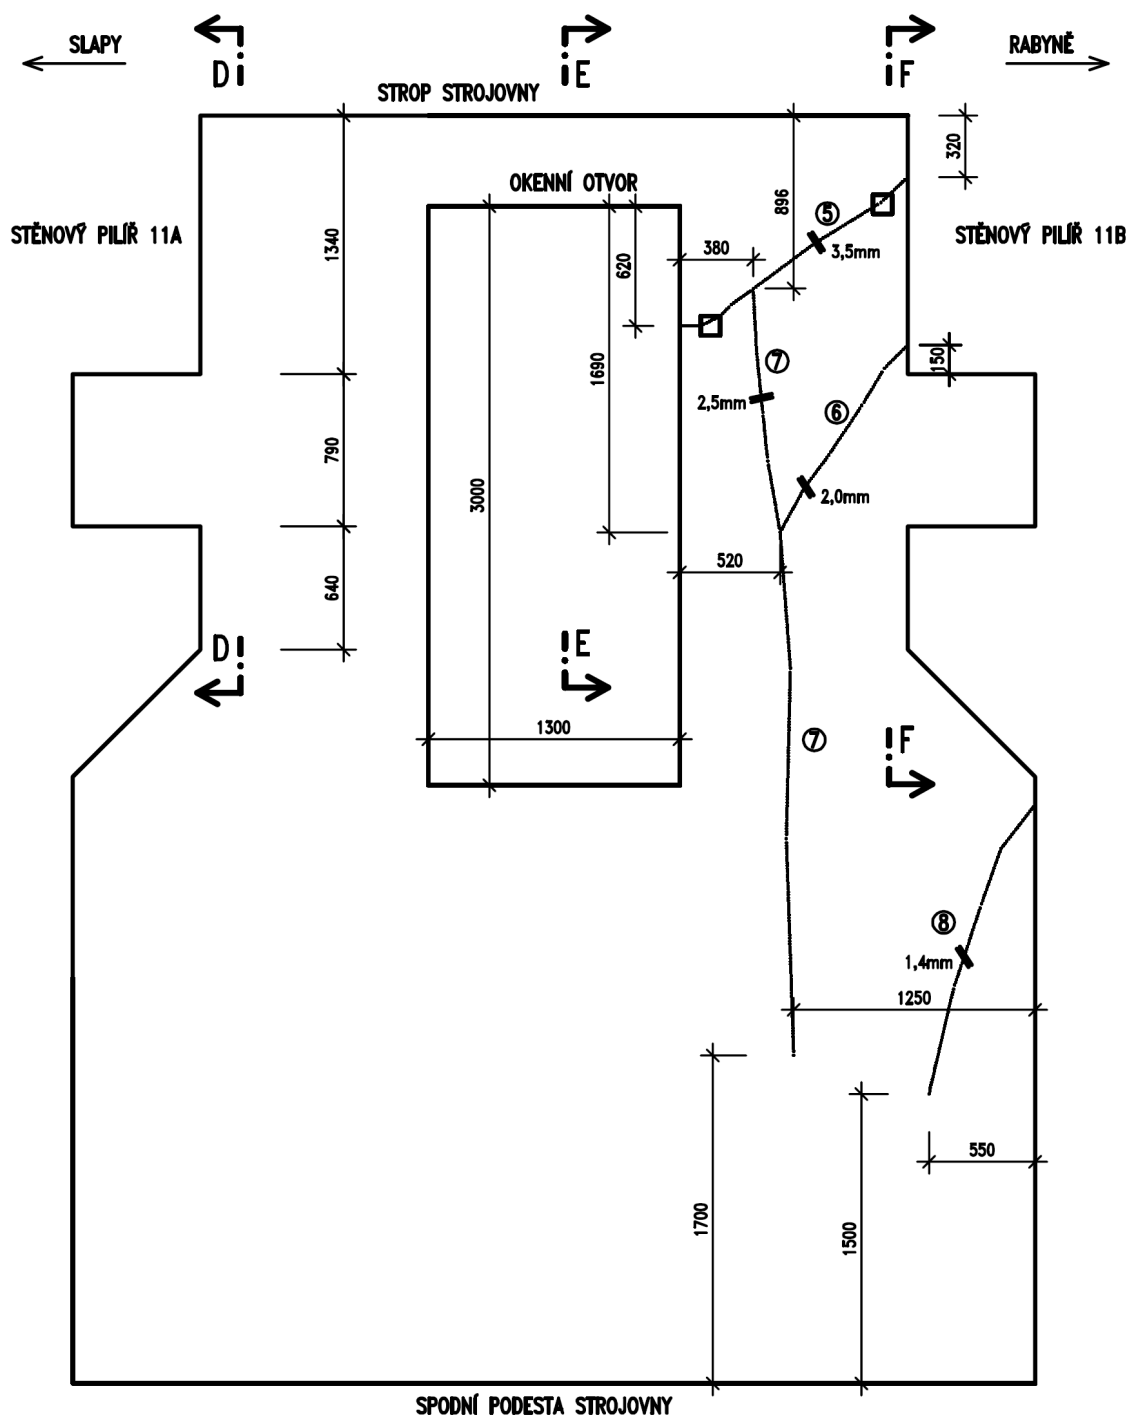
**STROJOVNA P11B****POHLED NA LEVOU STĚNU – VNITŘNÍ LÍČ**

- v horní části vnitřního líce levé (vzdušné) stěny několik významných šikmých trhlín, přes nejširší trhlínu osazeno měření PVL, nejširší trhlina (5,0 mm) přechází do okenního otvoru a je prokreslena na vnějším i vnitřním líci levé stěny
- trhliny jsou patrné i ve spodní části vnitřního líce levé stěny
- v horní části vnitřního líce stěnových pilířů 11B-a (tj. na úložném prahu) jedna svislá trhlina šířky 0,80 mm

14	strojovna 11B	úložný práh pilíře 11B-b	0,8	svislá trhlina
15	strojovna 11B	levá stěna - vnější líc	3,0	trhlina od plentovacího nosníku
16	strojovna 11B	levá stěna - vnější líc	3,0	
17	strojovna 7B	levá stěna - vnější líc	1,5

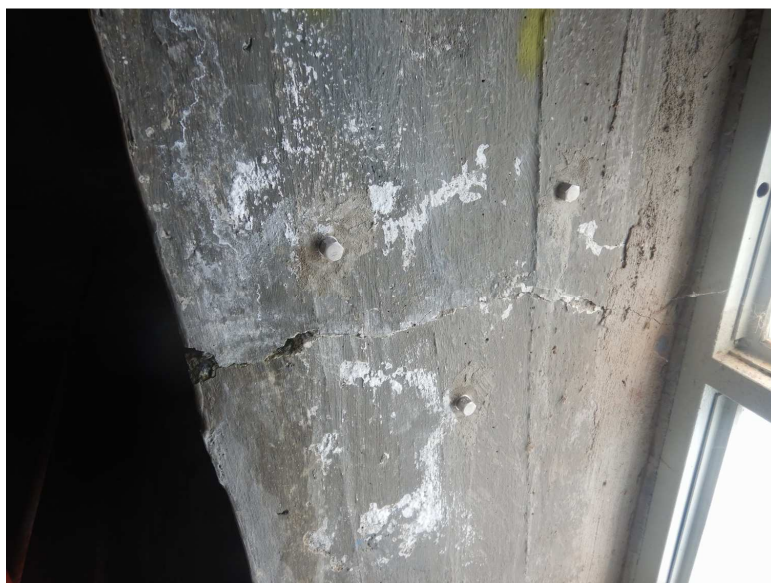
Obr. 2.45 – **trhlina č. 1**

- strojovna 7B
- výrazná šikmá trhlina na vnějším i vnitřním líci levé (vzdušné) stěny
- trhlina přechází přes okenní otvor
- přes trhlinu osazeno měření PVL
- největší šířka trhliny 2,5 mm

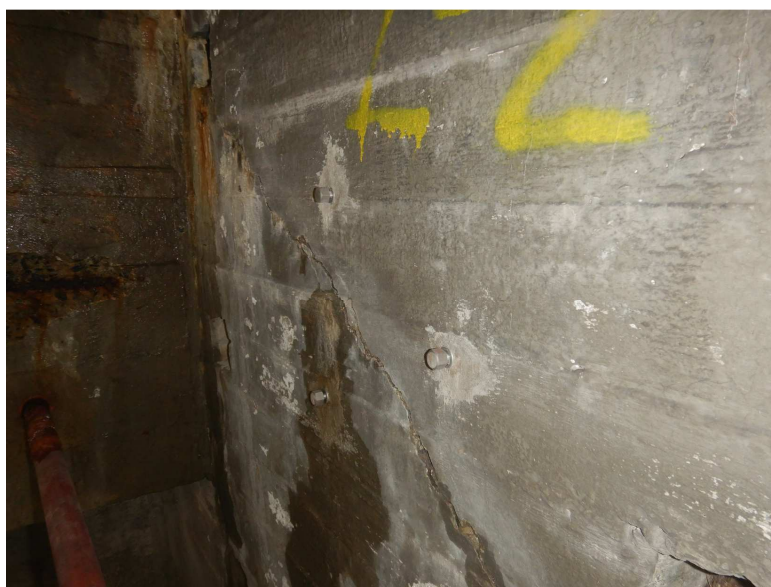
Obr. 2.46 – **trhlina č. 1**

- strojovna 7B
- výrazná šikmá trhlina na vnějším i vnitřním líci levé (vzdušné) stěny
- trhlina přechází přes okenní otvor
- přes trhlinu osazeno měření PVL
- největší šířka trhliny 2,5 mm

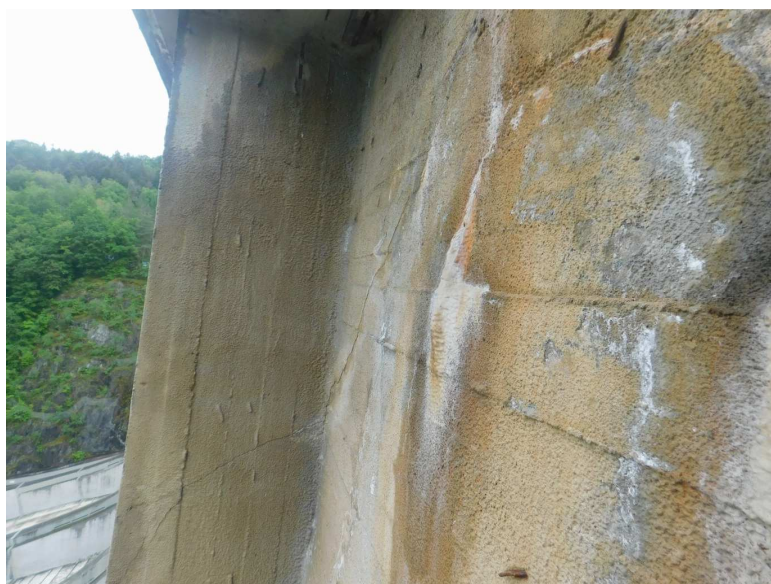
Obr. 2.47 – **trhlina č. 1**

- strojovna 7B
- výrazná šikmá trhlina na vnějším i vnitřním líci levé (vzdušné) stěny
- trhlina přechází přes okenní otvor
- přes trhlinu osazeno měření PVL
- největší šířka trhliny 2,5 mm

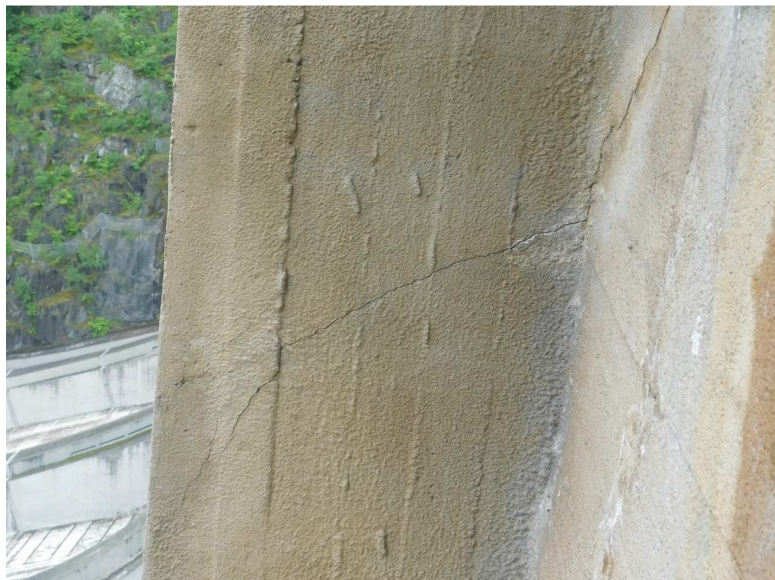
Obr. 2.48 – **trhlina č. 1**

- strojovna 7B
- výrazná šikmá trhlina na vnějším i vnitřním líci levé (vzdušné) stěny
- trhlina přechází přes okenní otvor
- přes trhlinu osazeno měření PVL
- největší šířka trhliny 2,5 mm

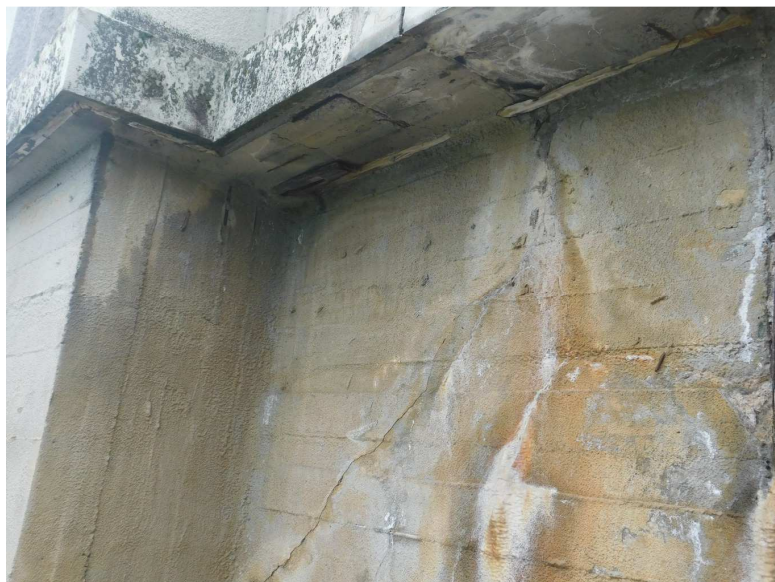
Obr. 2.49 – **trhlina č. 1**

- strojovna 7B
- výrazná šikmá trhlina na vnějším i vnitřním líci levé (vzdušné) stěny
- trhlina přechází přes okenní otvor
- přes trhlinu osazeno měření PVL
- největší šířka trhliny 2,5 mm

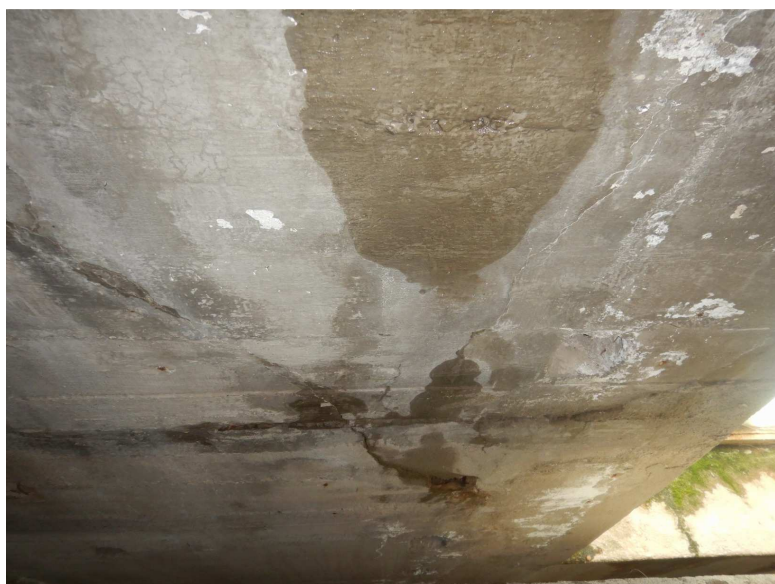
Obr. 2.50 – **trhlina č. 2**

- strojovna 7B
- výrazná šikmá trhlina na vnitřním líci levé stěny
- největší šířka trhliny 2,0 mm

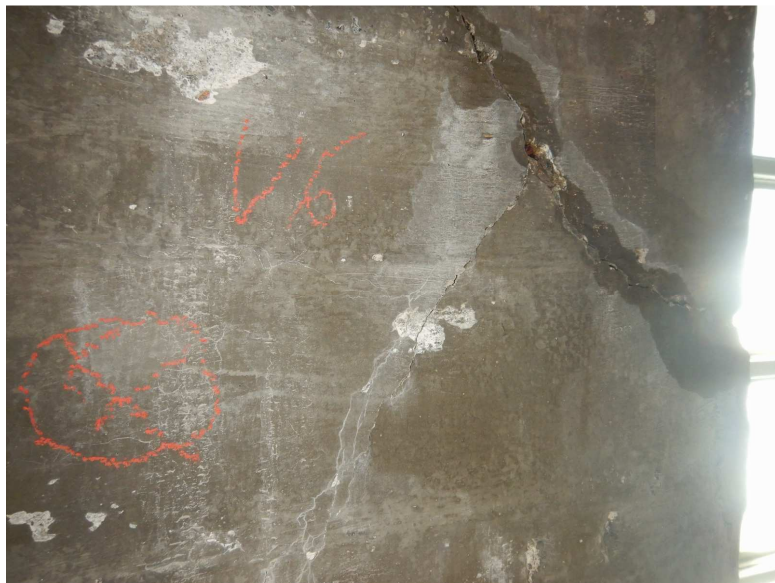
Obr. 2.51 – **trhlina č. 3**

- strojovna 7B
- výrazná šikmá trhlina na vnitřním líci levé stěny
- největší šířka trhliny 1,0 mm

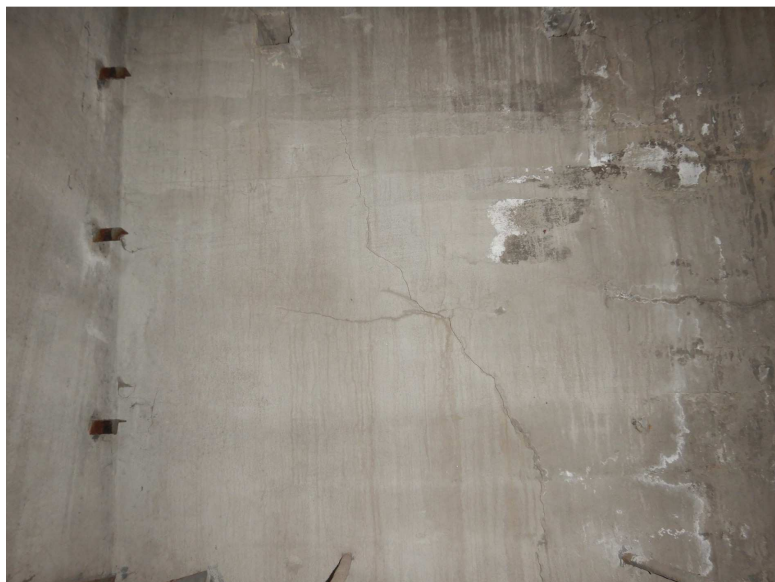
Obr. 2.52 – **trhlina č. 4**

- strojovna 7B
- šikmá trhlina na vnitřním líci levé stěny
- největší šířka trhliny 1,4 mm

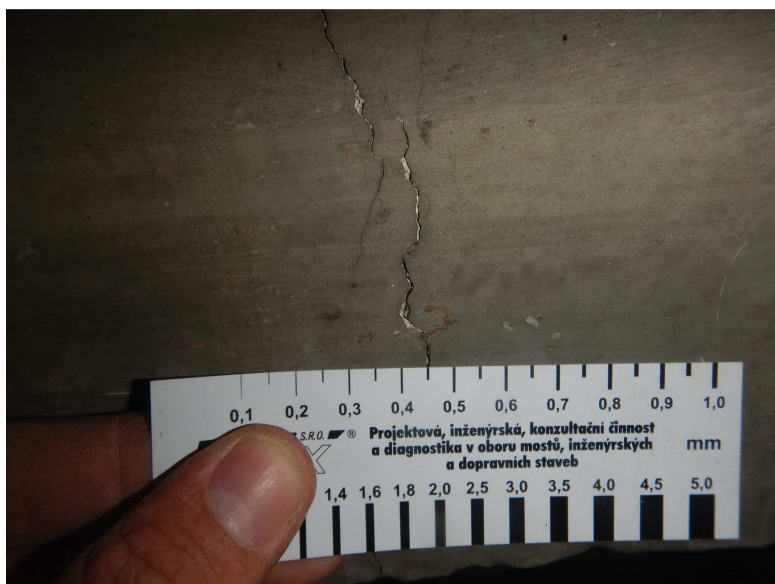
Obr. 2.53 – **trhlina č. 12**

- strojovna 7B
- úložný práh pilíře P7-b
- svislá trhlina ze spodní hrany vnitřního líce úložného prahu
- největší šířka trhliny 0,45 mm

V rámci pasportizace trhlin byly zjištěny rovněž zjištěny svislé trhliny na líci úložných prahu z vnitřního prostoru strojoven. Provedené zkoušky (zejména sondy k betonářské výztuži) potvrdily, že se nejedná o statické trhliny ale o lokální konstrukční trhliny v místě profilu betonářské výztuže s pouze minimální tloušťkou krycí vrstvy (5-10 mm).

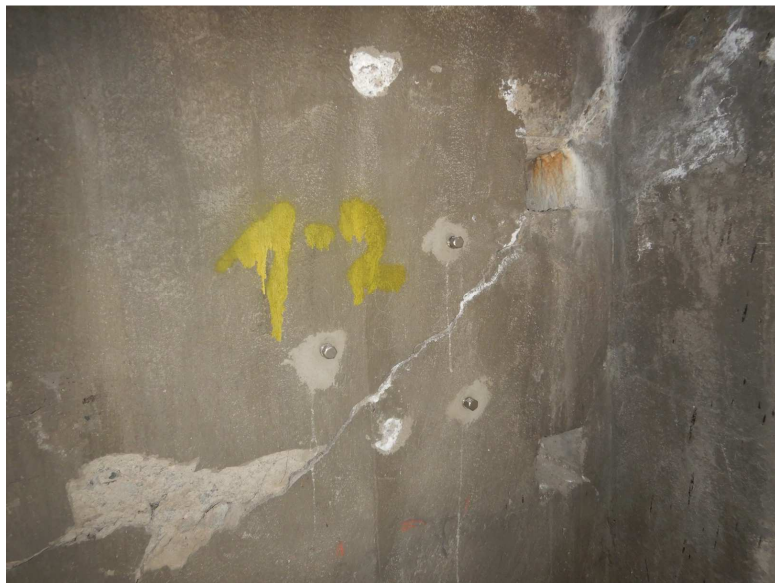
Obr. 2.54 – trhlina č. 5

- strojovna 11B
- výrazná šikmá trhlina na vnějším i vnitřním líci levé (vzdušné) stěny
- trhlina přechází přes okenní otvor
- přes trhlinu osazeno měření PVL
- největší šířka trhliny 5,0 mm

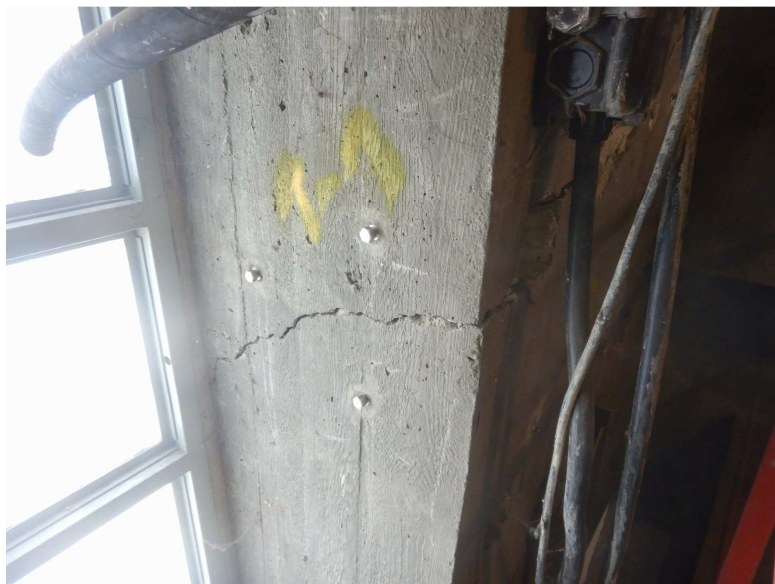
Obr. 2.55 – trhlina č. 5

- strojovna 11B
- výrazná šikmá trhlina na vnějším i vnitřním líci levé (vzdušné) stěny
- trhlina přechází přes okenní otvor
- přes trhlinu osazeno měření PVL
- největší šířka trhliny 5,0 mm

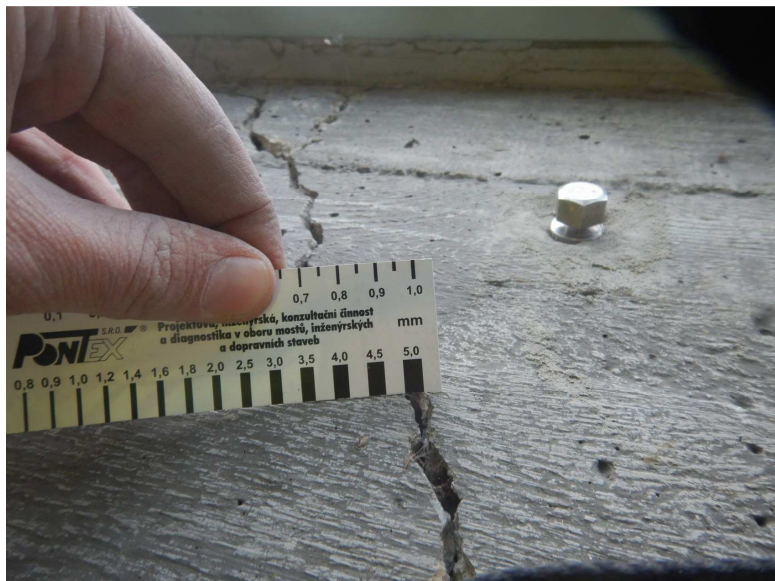
Obr. 2.56 – trhlina č. 5

- strojovna 11B
- výrazná šikmá trhlina na vnějším i vnitřním líci levé (vzdušné) stěny
- trhlina přechází přes okenní otvor
- přes trhlinu osazeno měření PVL
- největší šířka trhliny 5,0 mm

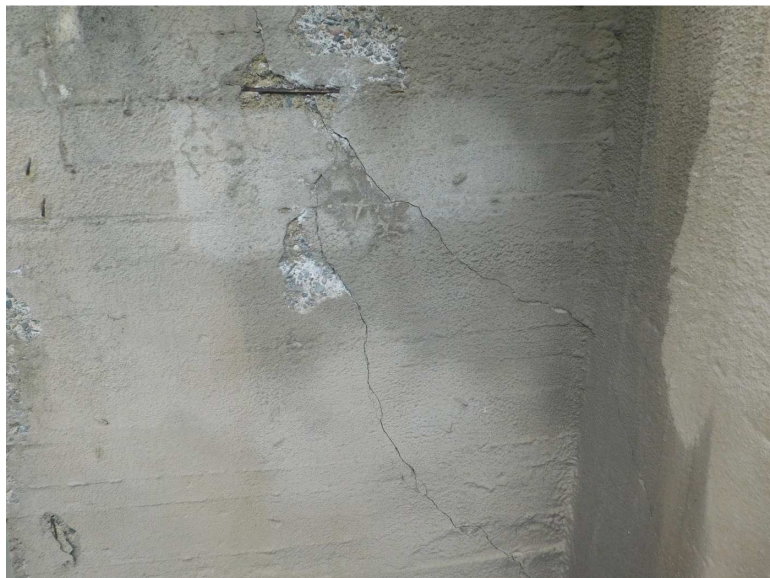
Obr. 2.57 – **trhlina č. 5**

- strojovna 11B
- výrazná šikmá trhlina na vnějším i vnitřním lici levé (vzdušné) stěny
- trhlina přechází přes okenní otvor
- přes trhlinu osazeno měření PVL
- největší šířka trhliny 5,0 mm

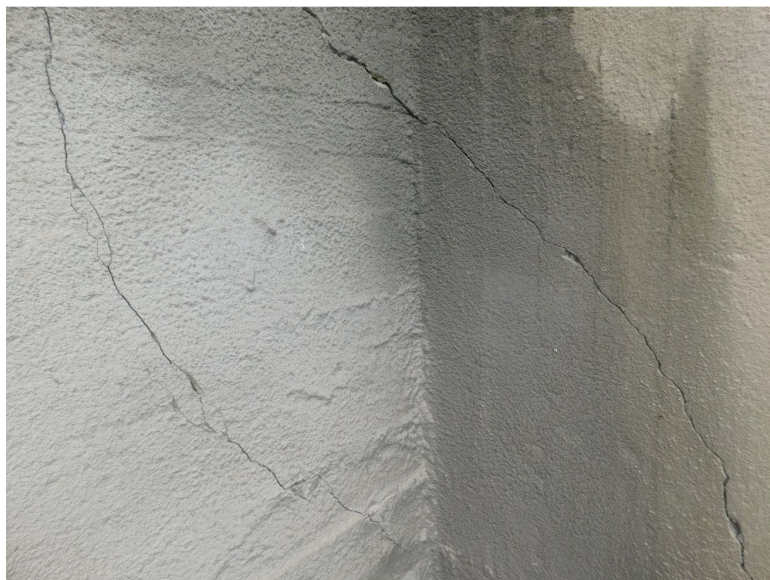
Obr. 2.58 – **trhlina č. 5**

- strojovna 11B
- výrazná šikmá trhlina na vnějším i vnitřním lici levé (vzdušné) stěny
- trhlina přechází přes okenní otvor
- přes trhlinu osazeno měření PVL
- největší šířka trhliny 5,0 mm

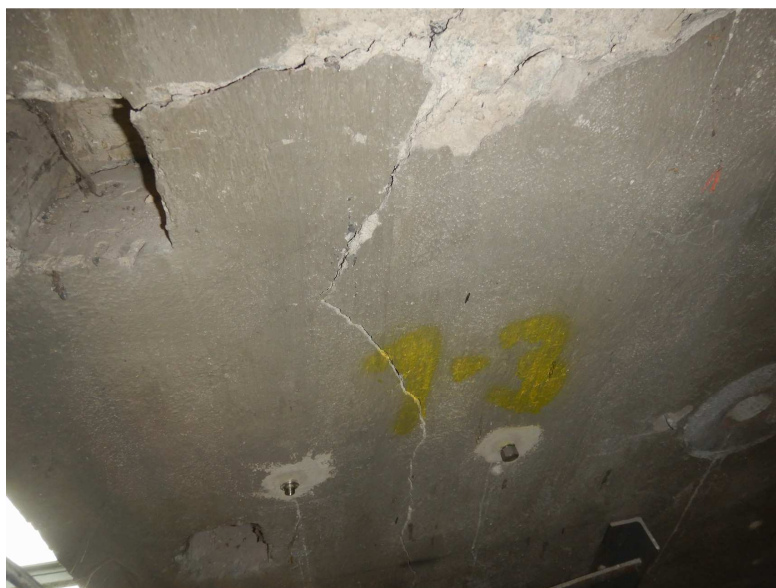
Obr. 2.59 – **trhlina č. 7**

- strojovna 11B
- svislá trhlina na vnitřním lici levé stěny
- největší šířka trhliny 2,5 mm

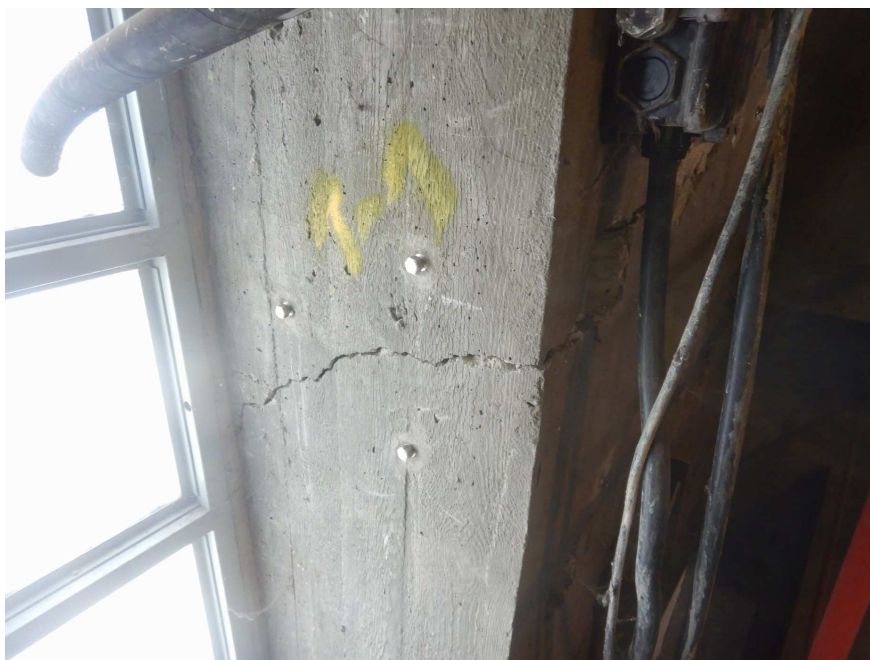
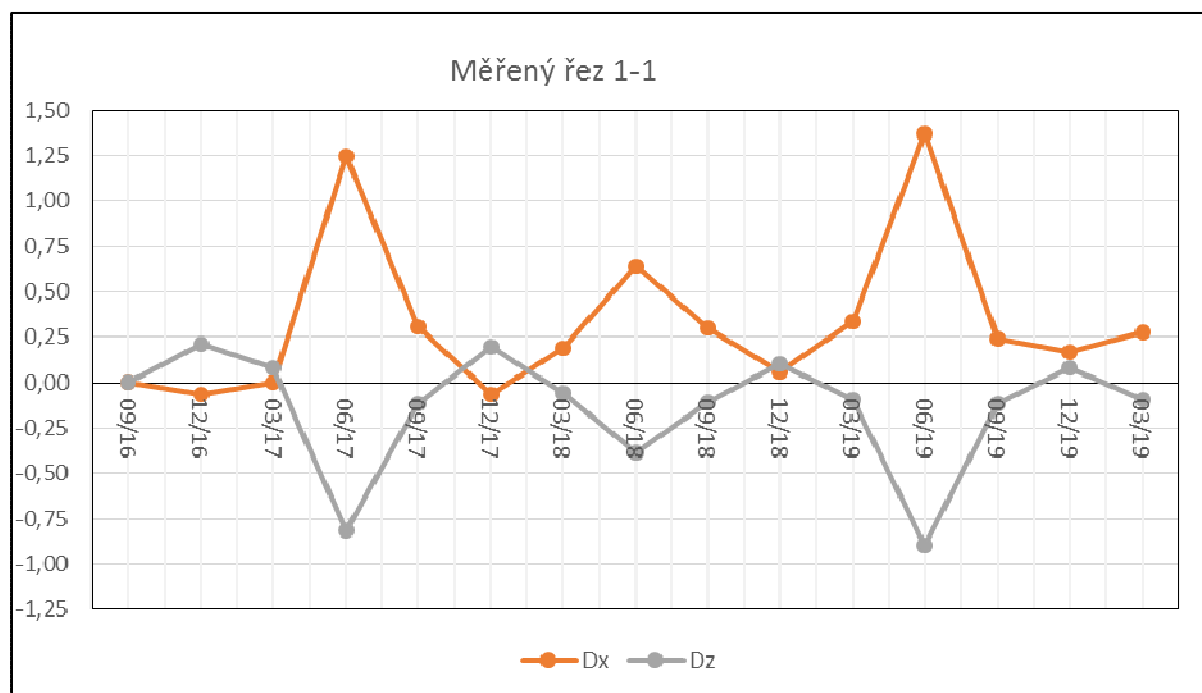
řez 1-1: strojovna 11B – levá stěna, šikmá trhlina (č. 5 v pasportizaci trhlín), lící plocha

Obr. 2.60 – měřený řez 1-1, strojovna 11B

Obr. 2.61 – měřený řez 1-1, zjištěné pohyby v trhlině 2016-2020

- pohyby na trhlinách jsou podobného charakteru u všech měřených řezů
- pohyby na trhlinách jsou poměrně velké, dosahují až milimetrových hodnot
- trhliny se aktivně otevírají a to až o 1,4 mm u trhliny 1-1
- u ostatních trhlin byl zjištěn aktivní pohyb zpravidla do 0,80 mm

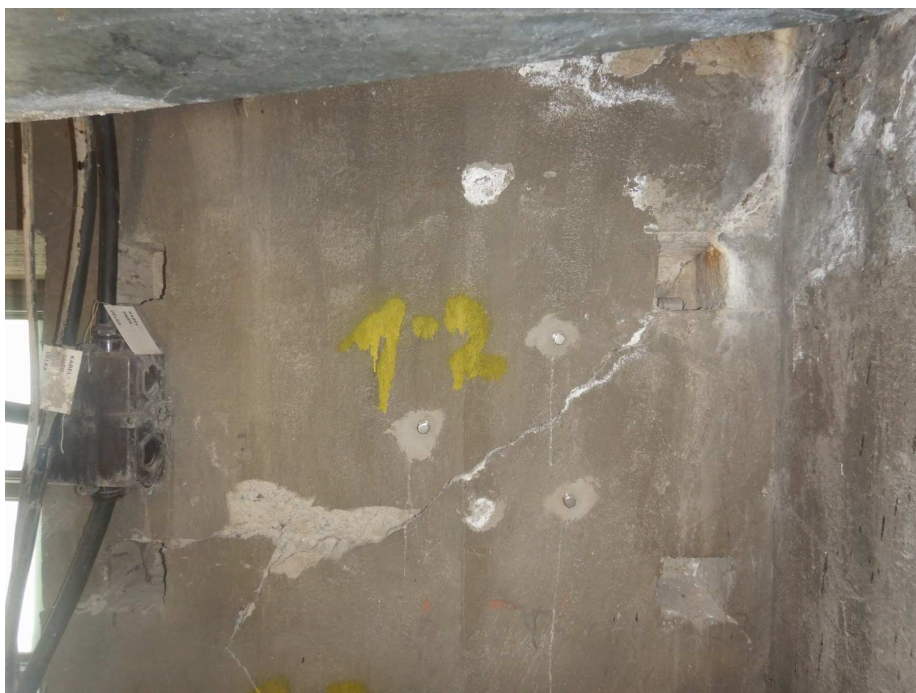
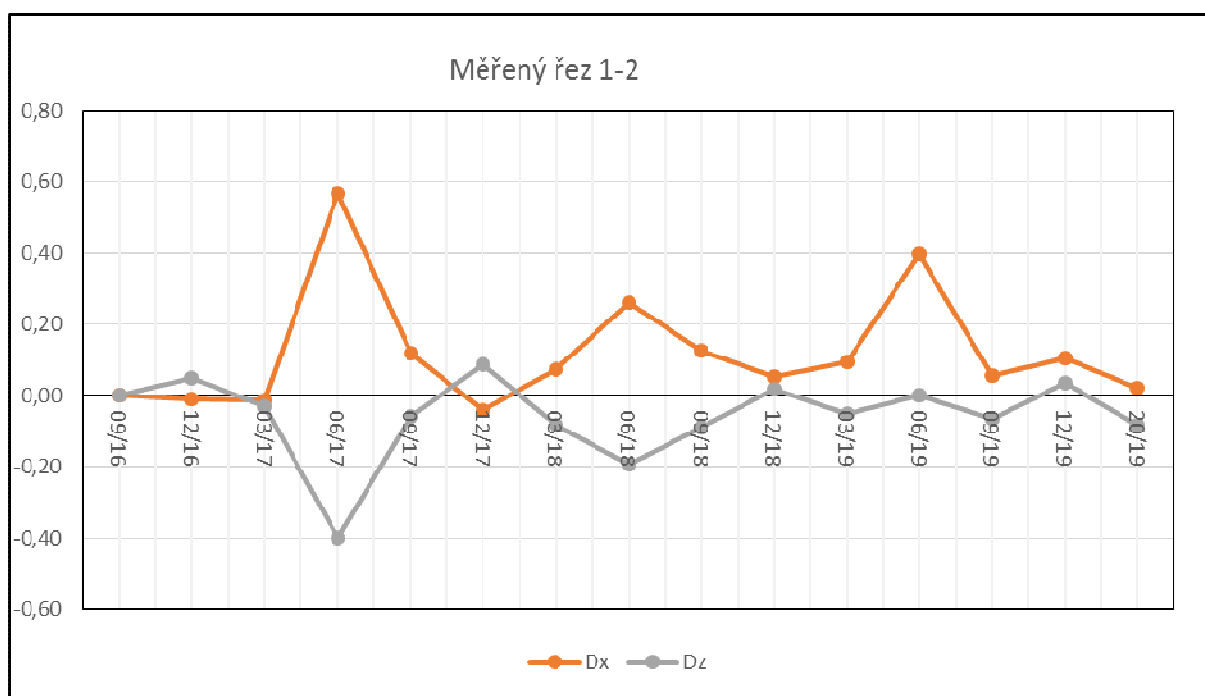
řez 1-2: strojovna 11B – levá stěna, šikmá trhlina (č. 5 v pasportizaci trhlín), hrana u okna

Obr. 2.62 – měřený řez 1-2, strojovna 11B

Obr. 2.63 – měřený řez 1-2, zjištěné pohyby v trhlině 2016-2020

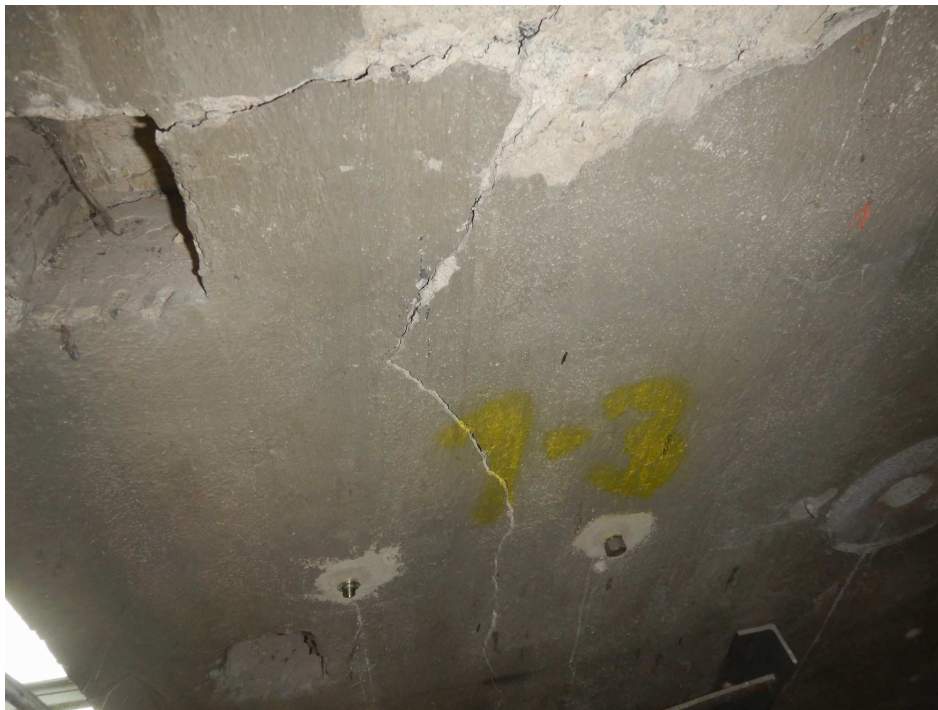
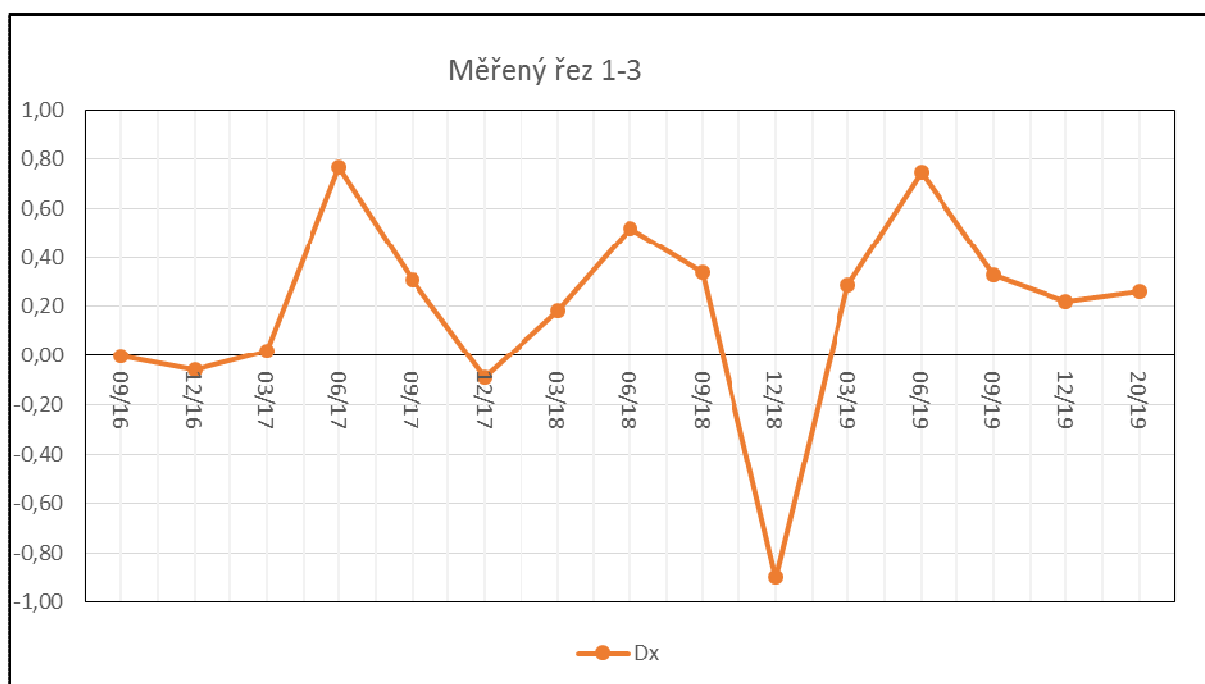
řez 1-3: strojovna 11B – levá stěna, svislá trhlina (č. 7 v pasportizaci trhlín), lící plocha

Obr. 2.64 – měřený řez 1-3, strojovna 11B

Obr. 2.65 – měřený řez 1-3, zjištěné pohyby v trhlině 2016-2020

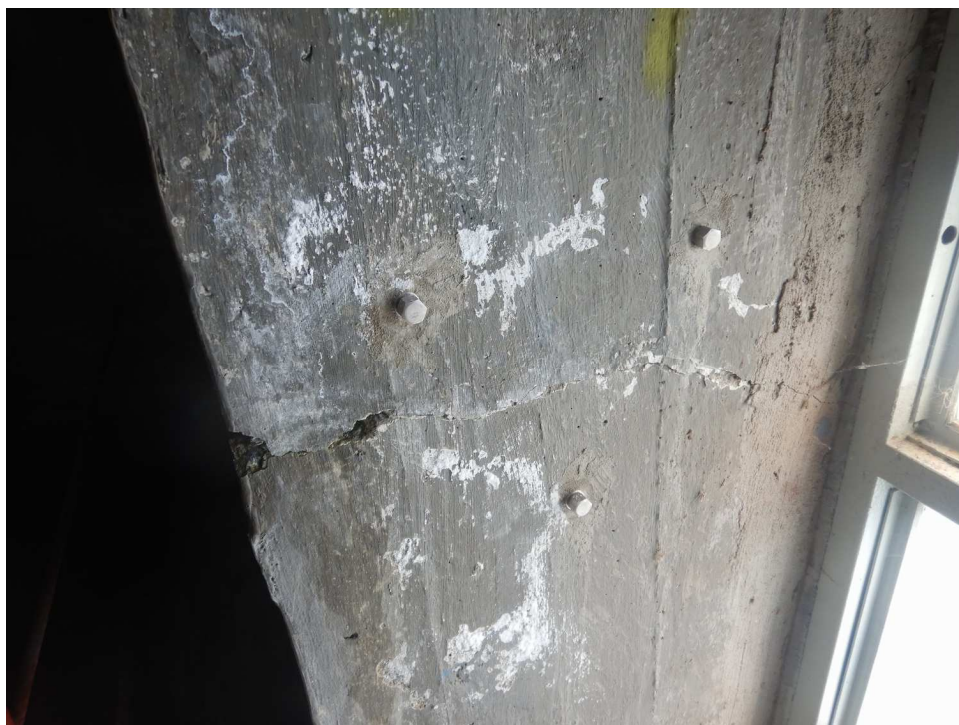
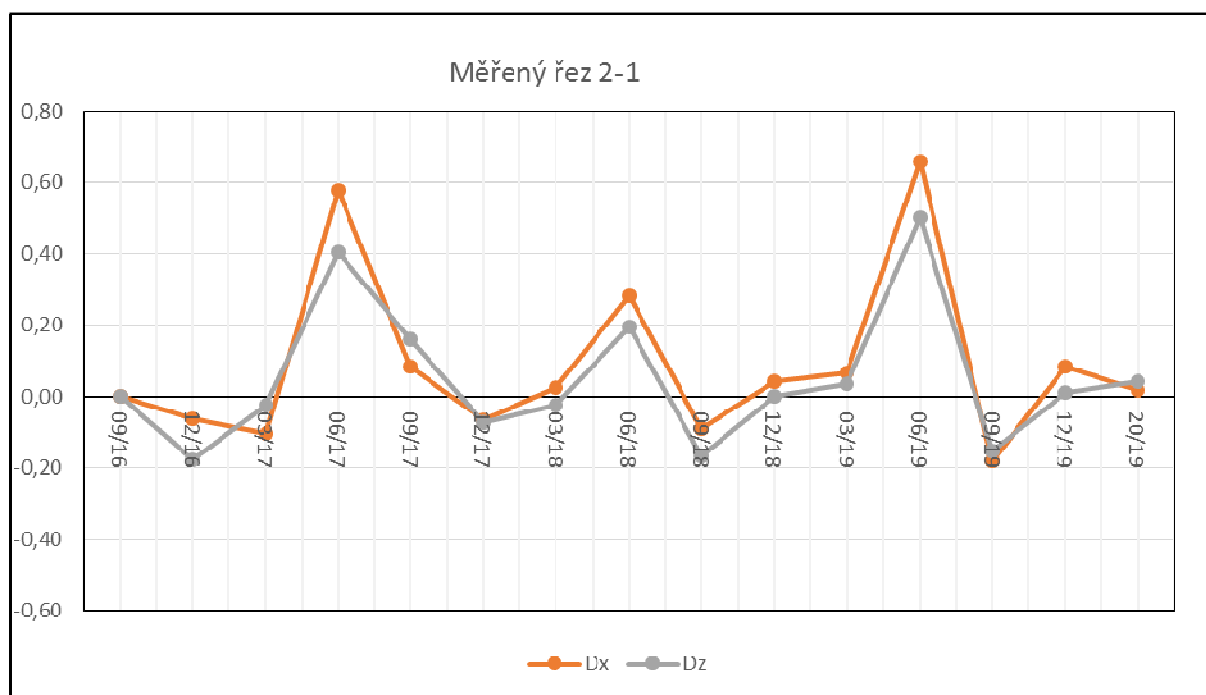
řez 2-1: strojovna 7B – levá stěna, šikmá trhlina (č. 1 v pasportizaci trhlín), lící plocha

Obr. 2.66 – měřený řez 2-1, strojovna 7B

Obr. 2.67 – měřený řez 2-1, zjištěné pohyby v trhlině 2016-2020

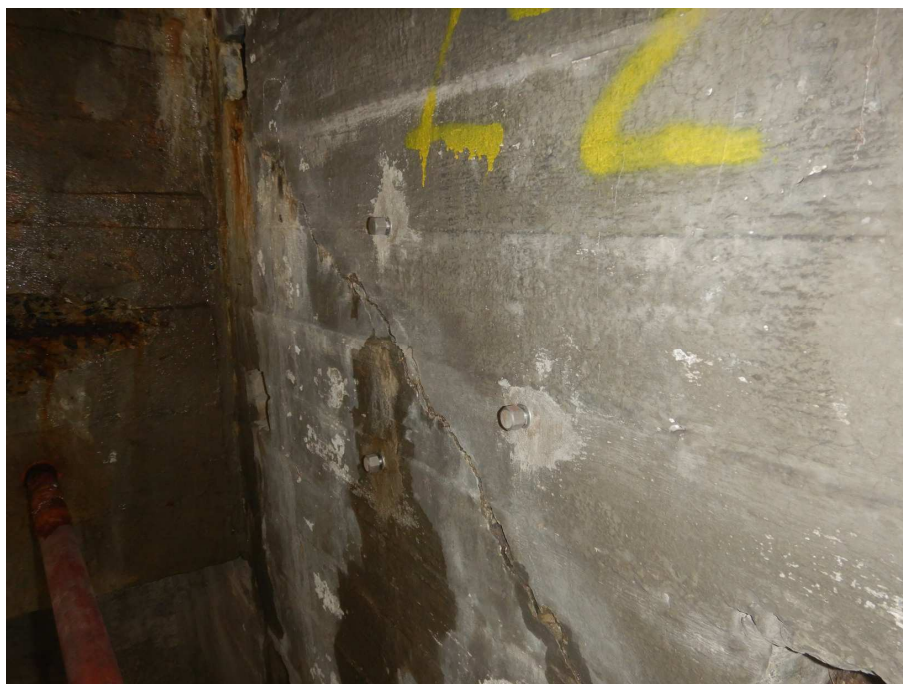
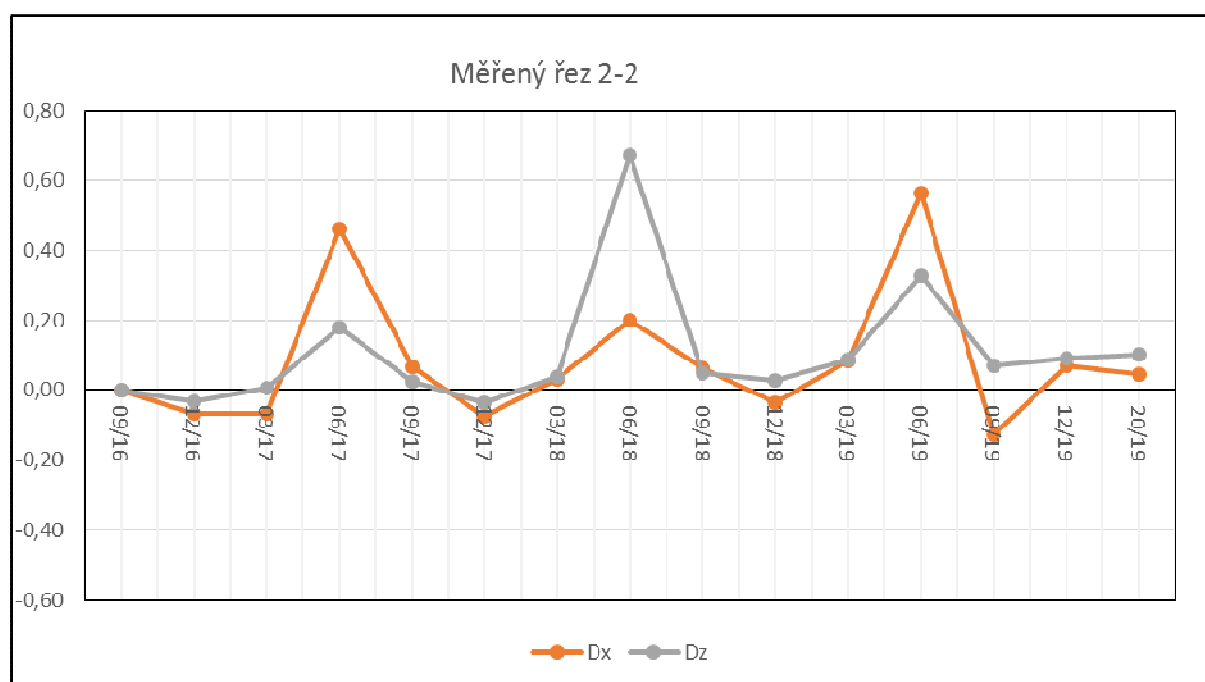
řez 2-2: strojovna 7B – levá stěna, šikmá trhlina (č. 1 v pasportizaci trhlín), hrana u okna

Obr. 2.68 – měřený řez 2-2, strojovna 7B

Obr. 2.69 – měřený řez 2-2, zjištěné pohyby v trhlině 2016-2020

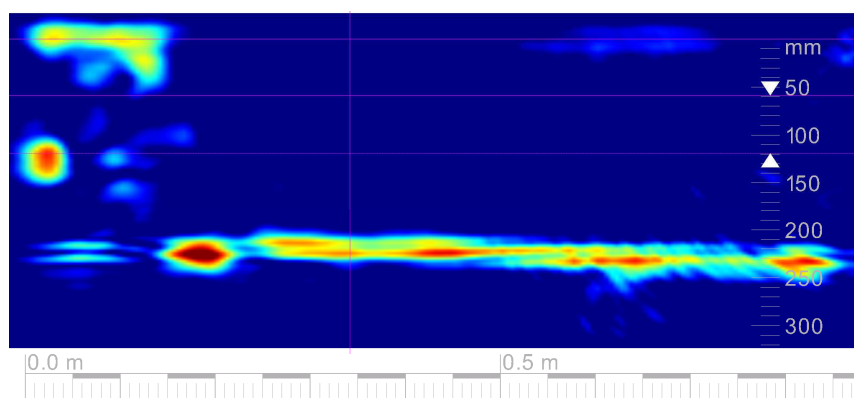
Na základě provedených měření lze konstatovat, že oblast okolo okenních otvorů není vyztužena žádnou betonářskou výztuží – je tvořena pouze prostým betonem. Tloušťka levé stěny byla diagnostickými prostředky určena cca 250 mm. Vyztužení betonářskou výztuží bylo zjištěno nad okenním otvorem. Výztuž zde tvoří překlad nad okenním otvorem.

*Obr. 2.70 – sonda pro nedestruktivní ověření betonářské výztuže na líci stěny v místě šikmé trhliny, výztuž nezjištěna, odraz v hloubce 250 mm je způsoben rozhraním konstrukce stěna / vzduch na vzdušném líci*
