Objednatel:	Povodí Vltavy, s.p.	Obec:	Štěchovice/Rabyně	Kraj:	Středočeský
Akce:	VD SLAPY GENERÁLNÍ OPRAVA MOSTNÍ KONSTRUKCE NA HRÁZI	<b>DOPLŇUJÍCÍ DIAGNOSTICKÝ PRŮZKUM</b>		Datum	Stupeň
				07/2021	DSP
Příloha:				Souprava	Označ. přílohy
					5

# **DOPLŇUJÍCÍ DIAGNOSTICKÝ PRŮZKUM PRO PROJEKT OPRAVY MOSTOVKY**

## **VD SLAPY - MOSTNÍ KONSTRUKCE NA HRÁZI** **(MOST EV. Č. 1027-1)**

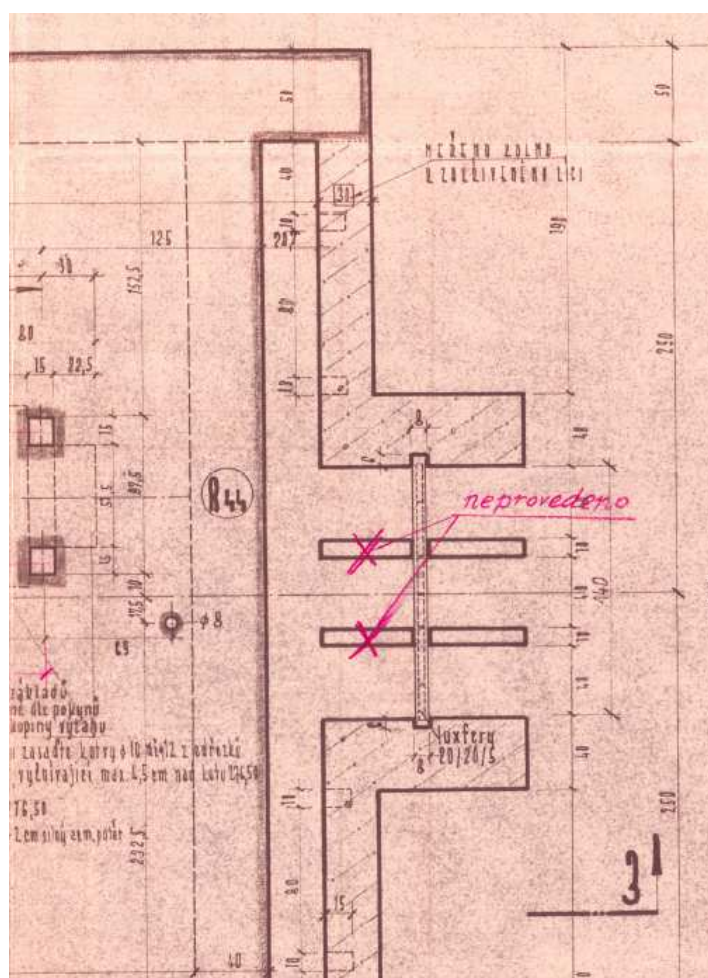
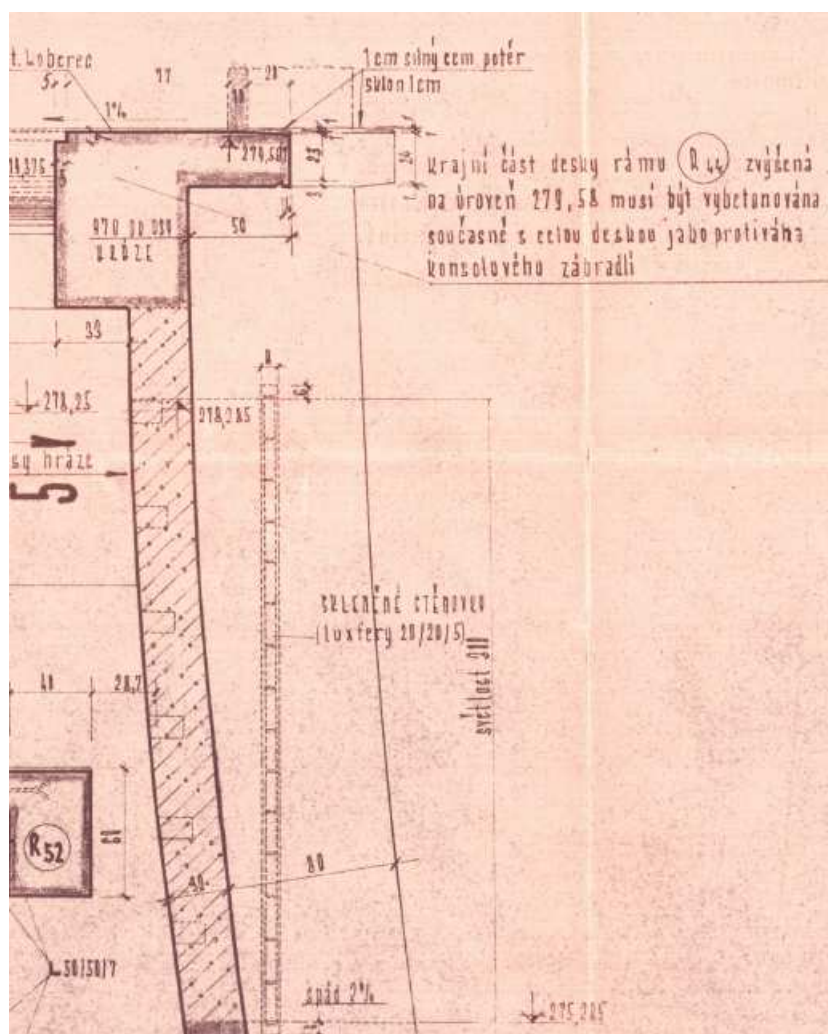
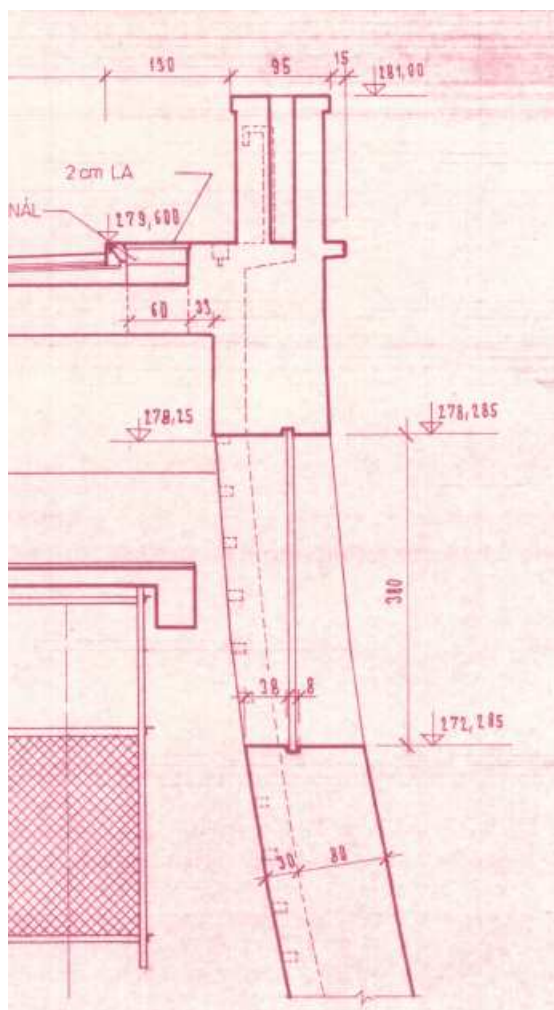
V archivní projektové dokumentaci byla zjištěna tloušťka stěny 300 mm. Reálně je tedy stěna o cca 50 mm tenčí. V souladu s archivní dokumentací byla stěna provedena z prostého betonu.

Vznik trhlin v levých stěnách strojoven 7B a 11B je způsoben dle zjištěných skutečností kombinací dvou základních faktorů. Prvním faktorem je způsob provedení – stěna je provedena poměrně tenká v tloušťce 250 – 300 mm (v archivní dokumentaci je uvedena požadovaná tloušťka 300 mm). Stěna je navíc provedena pouze z prostého betonu bez vyztužení.

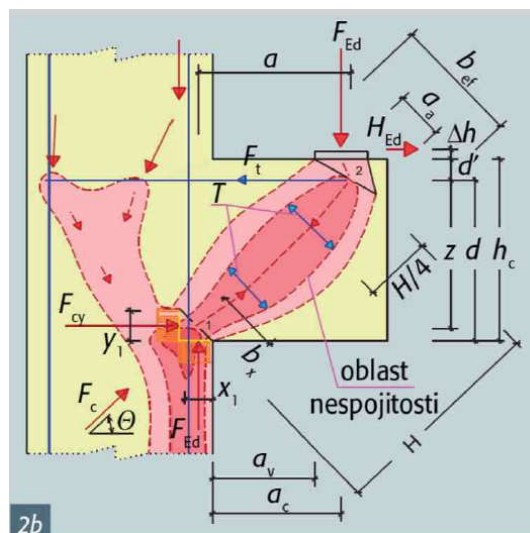
Obr. 8 – Princip výpočtu krátké konzoly

V archivní dokumentaci se dochovaly původní výkresy výztuže. Na straně bezpečnosti je uvažováno pouze část výztuže úložného prahu a to konkrétně 1xR28.

Statickým výpočtem bylo prokázáno, že vznik trhlin na vnitřním líci stěn strojoven nesouvisí se statickým namáháním – statická únosnost krátké konzoly úložného prahu, na který je uložena stěna a následně strop strojovny je dostatečná. Vznik trhlin na líci stěn strojoven je způsoben konstrukčními vlivy – nedostatečnou hloubkou uložení betonářské výztuže.

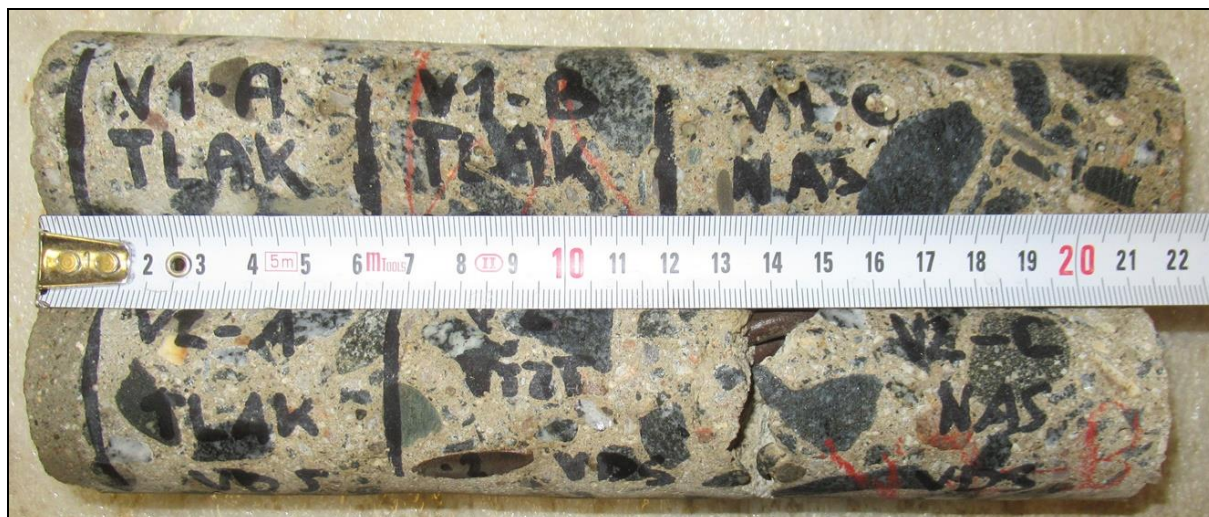
Foto 1: Pohled na vývrty V1 a V2

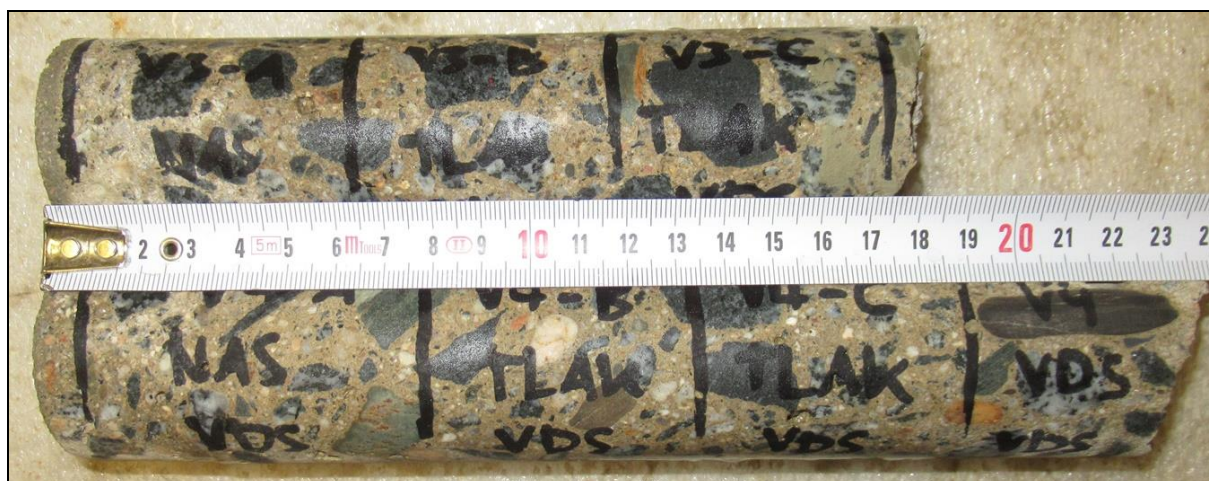
Foto 2: Pohled na vývrty V3 a V4

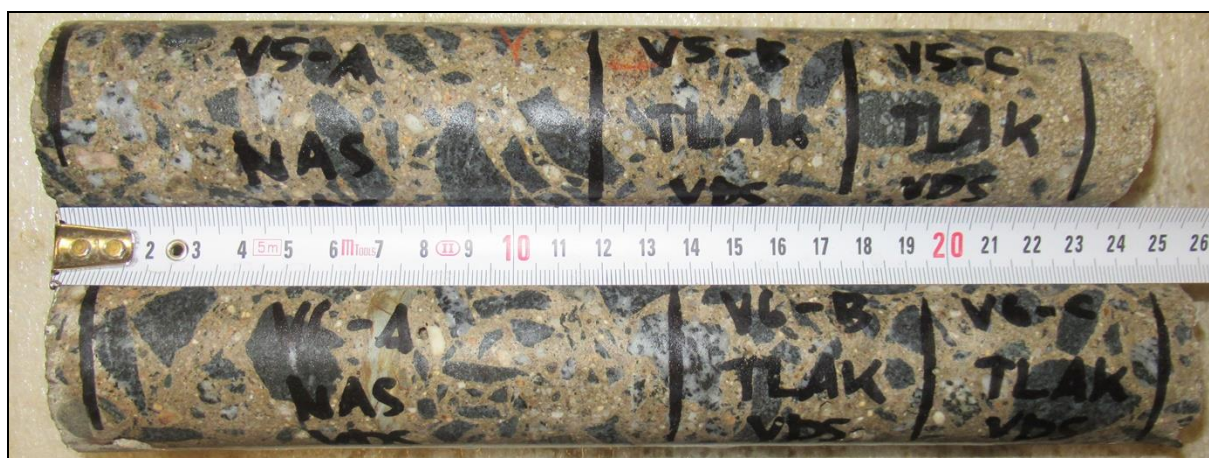
Foto 3: Pohled na vývrty V5 a V6

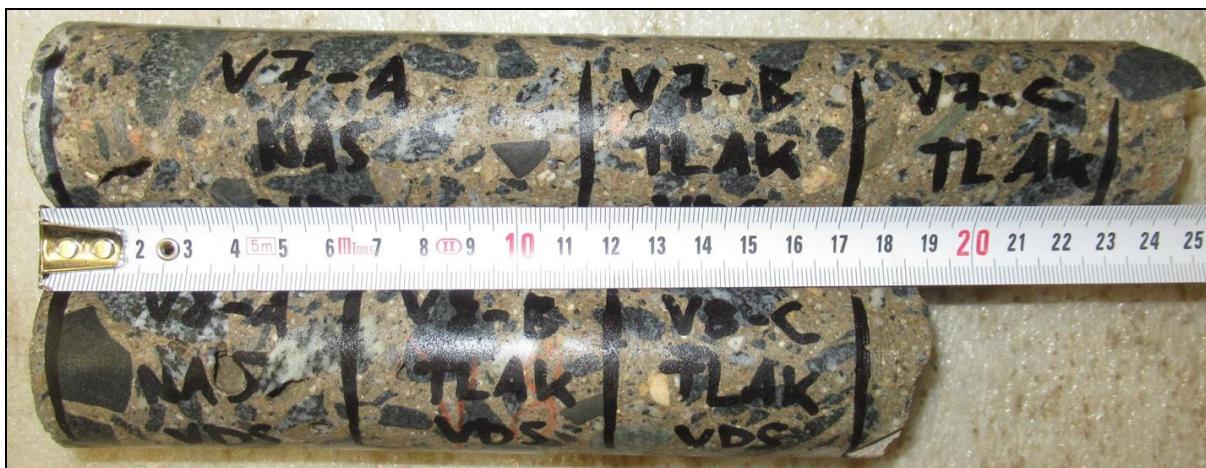
Foto 4: Pohled na vývrty V7 a V8
