PRŮZKUMNÉ PRÁCE A INŽENÝRSKO-GEOLOGICKÝ PRŮZKUM

„JIHLÁVKA, PROSTŘEDKOVICE, REVITALIZACE TOKU“

Investor: Povodí Moravy, s.p.

Průzkumné a terénní práce

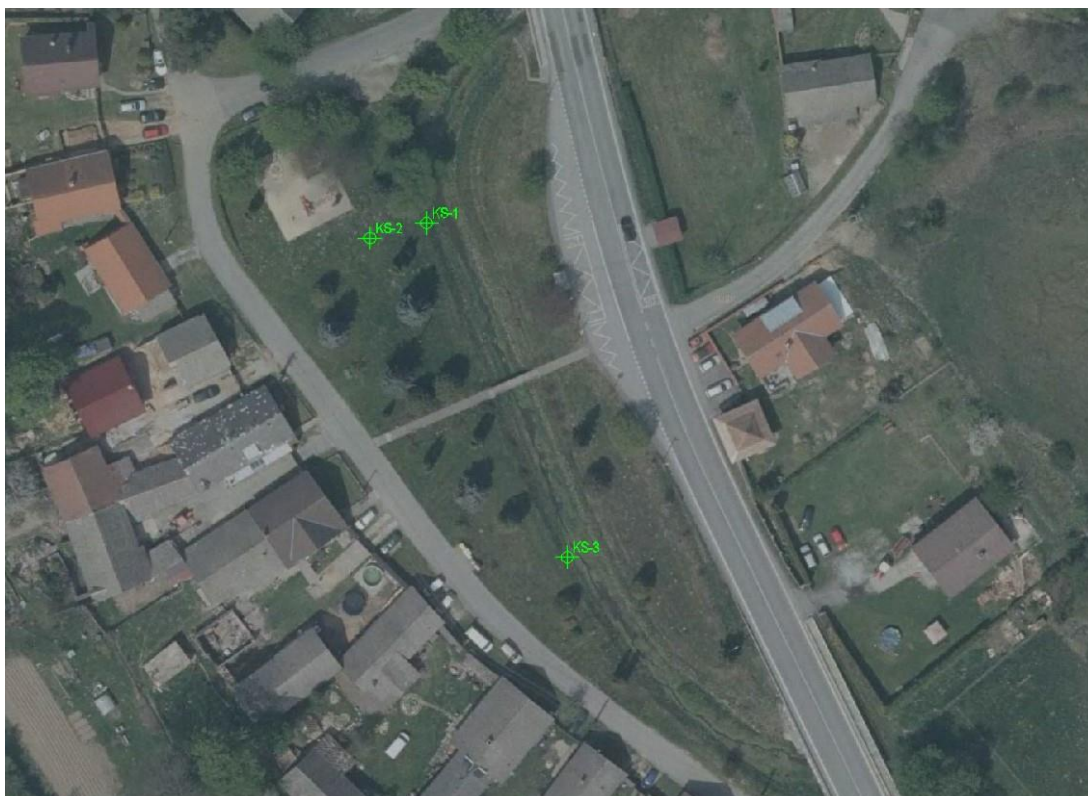
Obr. Vyznačení sond

Označení sondy	Umístění		Terén m n.m.	Dosažená hloubka		Hladina podzemní vody	
	Y:	X:		m	m n.m.	m	m n.m.
KS-1	671266.32	1141282.53	562.6	1.8	560.8	-	-
KS-2	671276.17	1141285.17	563.5	1.4	562.1	-	-
KS-3	671241.75	1141341.0	562.7	1.3	561.4	-	-

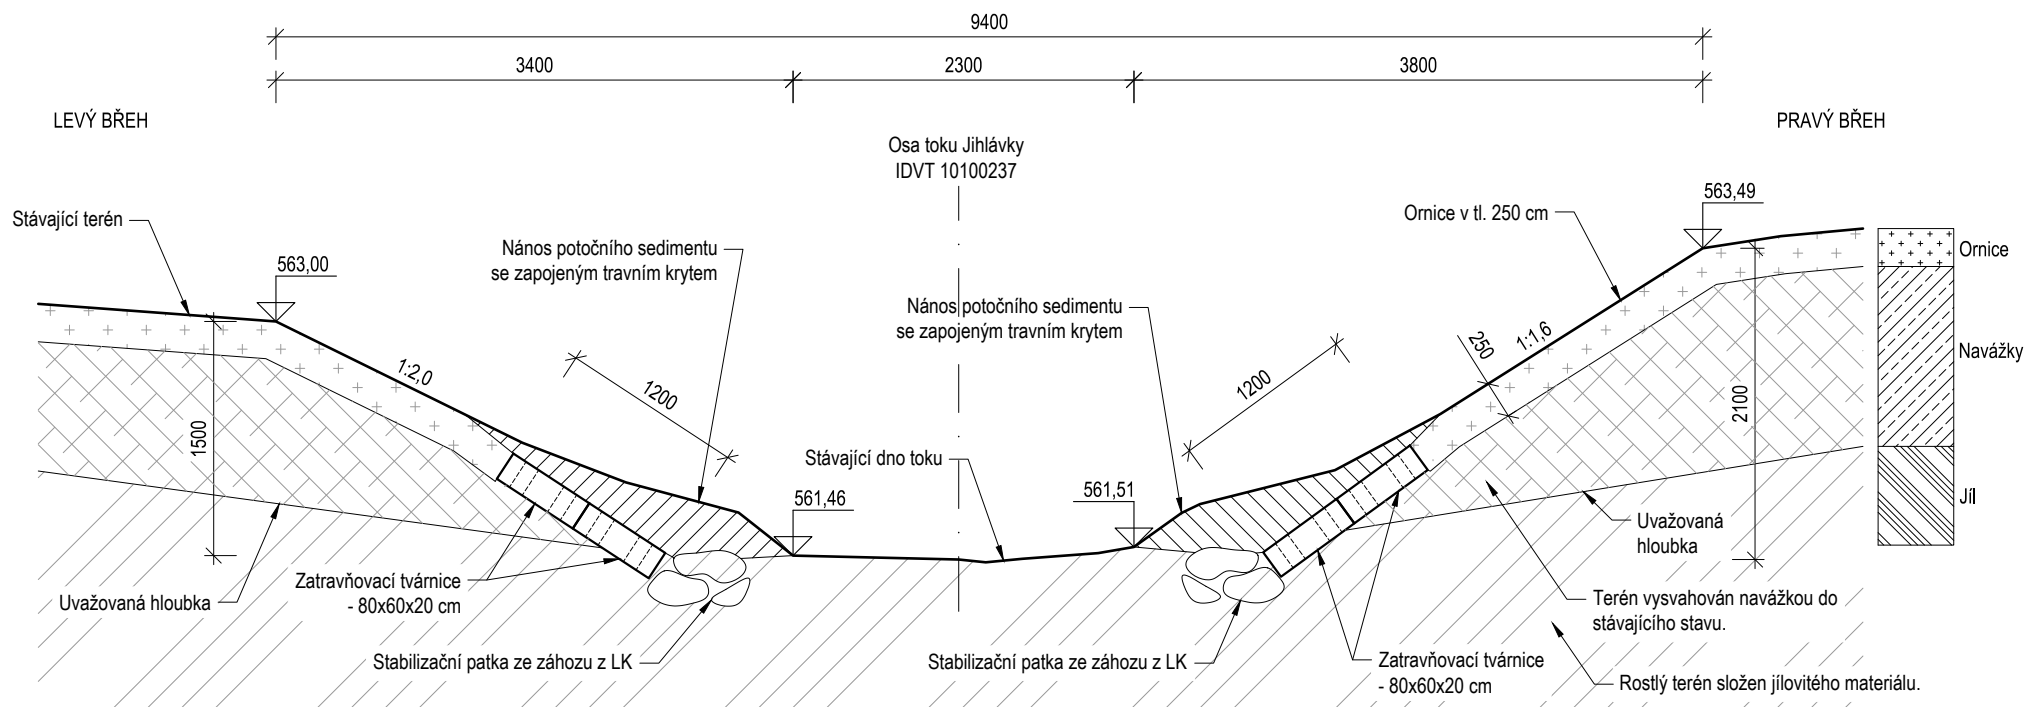
VZOROVÝ ŘEZ STÁVAJÍCÍM KORYTEM

Sondami v toku bylo zjištěno opevnění koryta, a to v podobě zatravnňovacích tvárnic o rozměrech 80x60x20 cm skládaných ve dvou řadách. Tyto tvárnice jsou stabilizovány záhozovou patkou z lomového kamene. Viz výkres vzorového řezu stávajícím korytem toku (příloha tohoto dokumentu).
