VD Stará plovárna

- oprava stavidlového uzávěru spodní výpusti

Dokumentace skutečného provedení

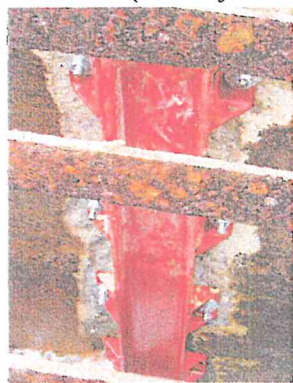
Provizorní hrazení bylo umístěno do betonového nátoku spodní výpusti cca 40 cm od ústí potrubí. Provizorní hrazení je tvořeno tabulí, vedením tabule a horní krycí deskou s napouštěcím ventilem (viz. Výkresová dokumentace).

Po odstranění horních krycích česlí a odklopení šikmých česlí byly z prostoru montáže odstraněny zbytky bahna. Stěny nátoku musely být zarovnané sbíječkou.

Na zarovnané stěny bylo pomocí kotev bylo přichyceno vedení tabule. Vedení tabule je vyrobeno z U- profilů. Na bocích profilů jsou navařeny držáky s výztužemi. Prostor mezi stěnou a vedení byl vyplněn tmelem. Do vedení se vsunuje tabule. Tabule je tvořena jeklovým rámem, který je překryt ocelovým plechem. Boční těsnění je z notové pryže, dolní část tabule těsní pryžový hranol. Tabule je v horní části opatřena závěsnými oky pro manipulaci s jeřábem. Horní

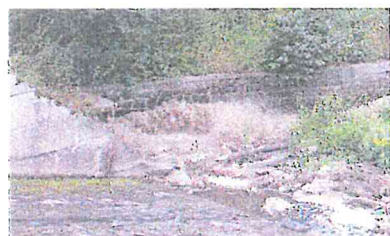
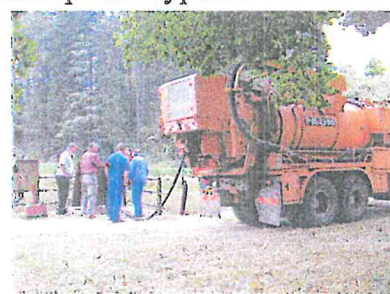
Před začátkem prací musela být zdrž vypuštěna z důvodu neexistence provizorního hrazení (viz. výše). Při otevření stavidla nebylo možné vypustit zdrž, protože celé přírodní potrubí bylo zaneseno bahnem. Bahno bylo rozplaveno pomocí tlakové vody. Po odstranění špuntu z bahna, již bylo možné zdrž bez problémů vypustit.

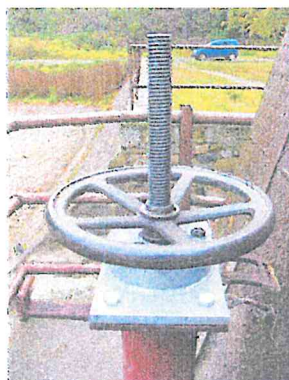
ruční kolo na stojanu

ad 1) Ruční kolo bylo v pořádku.

Při zpětné montáži byly držáky vedení ukotveny na nové kotvící body a trapézový šroub byl namazán vazelinou (pod ruční kolo byla doplněna maznice). Po ukončení montáže stavidla byly vráceny dřevěné hradící desky zpět.

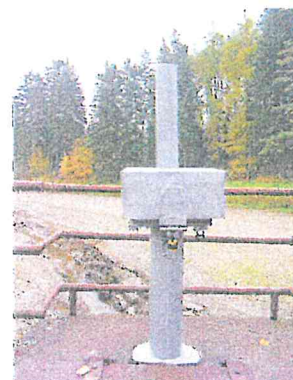
stojan a kryt

ad 2) Kryt je ocelový svařenec, který chrání mechanismus před nepříznivými vlivy počasí, vandaly a neoprávněnou manipulací se stavidlem.

Závěsná ovládací tyč, mezikus a kryt byly natřeny barvou Hempadur 45143.
