Hlavní prohlídka 22.04.2022

Most př.Jihlavu-Ivaň

Název objektu Ivaň, Most na polní cestě přes řeku Jihlavu u Ivaně

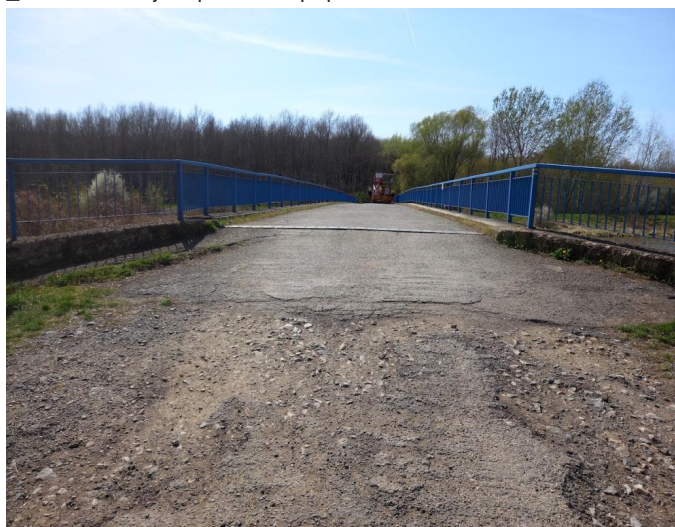
- obecně se na vozovce objevují nepravidelné trhliny
- podél říms je uchycená vegetace, spára je netěsná (zdroj zatékání)
- výrazná trhlina vozovky na předpolí na konci mostu vlevo
- výrazná trhlina vozovky na předpolí na konci mostu vpravo, uchycená vegetace
- degradovaný a nerovný povrch vozovky zejména na začátku mostu

b_vozovka na začátku objektu (předpolí)

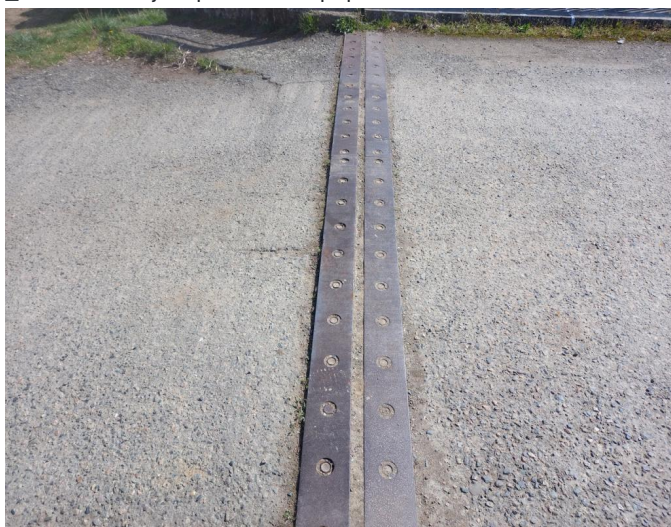
- mostní závěry jsou netěsné, profily jsou zanešené, bez PKO, povrchová koroze
- na obou krajních opěrách jsou stopy po masivním zatékání
- masivní zatékání na povrchy pilířů v místech mostních závěrů

c_Mostní závěr na začátku objektu

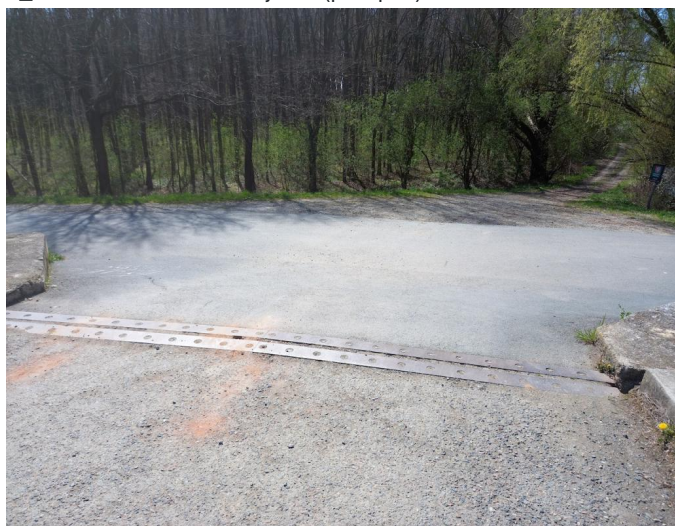
d_vozovka na konci objektu (předpolí)

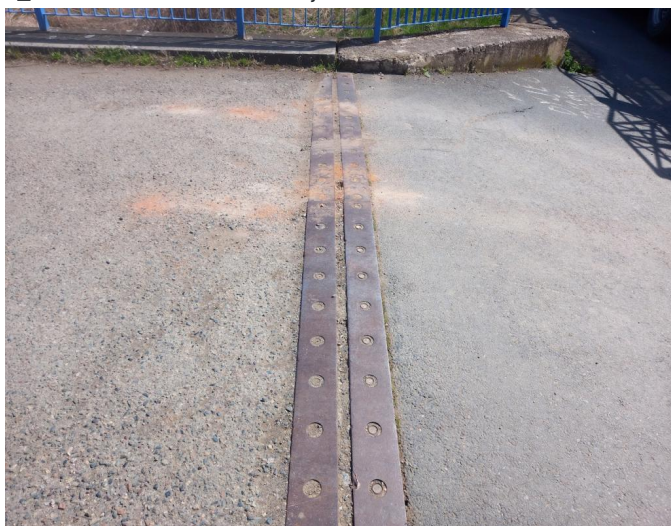
e_Mostní závěr na konci objektu

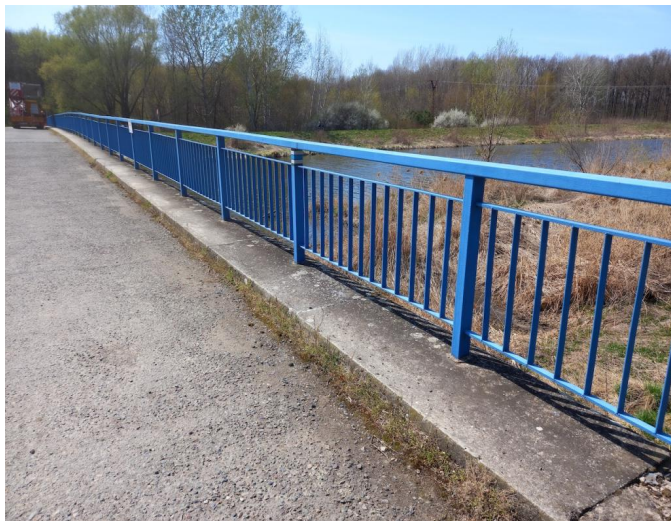
_Pohled na pravou římsu po směru popisu

- lokálně hloubková degradace povrchu pravé římsy, obnažená výztuž, koroze
- otevřená trhlina/kaverna u MZ na konci mostu
- výšková defomace předpolí pravé římsy na konci mostiu, rozdíl až 80mm
- tmel spár říms ztrácí přilnavost k povrchu betonu i svoji konzistenci, ve sparách je místy uchycená vegetace
