Název stavby:  
**VD Žehuň,  
oprava těsnění klapky a obnova nátěrů**

**D.2 DOKUMENTACE TECHNICKÝCH  
A TECHNOLOGICKÝCH ZAŘÍZENÍ  
PS 1. Část strojní**

**D.2.1 TECHNICKÁ ZPRÁVA**

**Zpracovatel:**  
**PS PROFI s.r.o.**  
*Trambova 1546/6, 602 00 Brno  
tel: 545 212 310  
fax: 545 216 784*

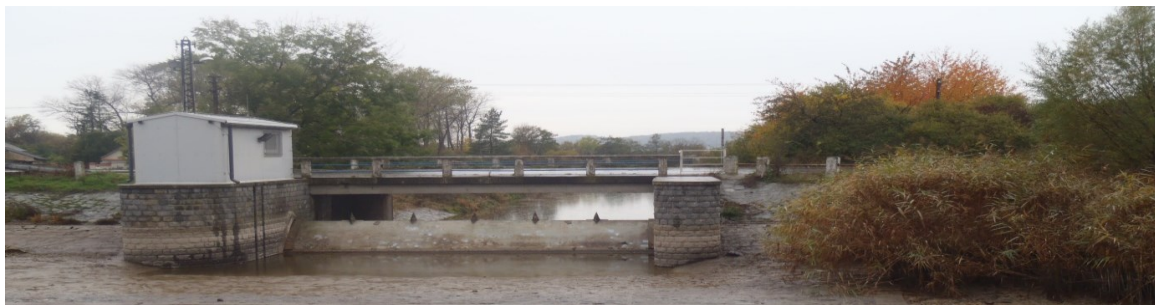
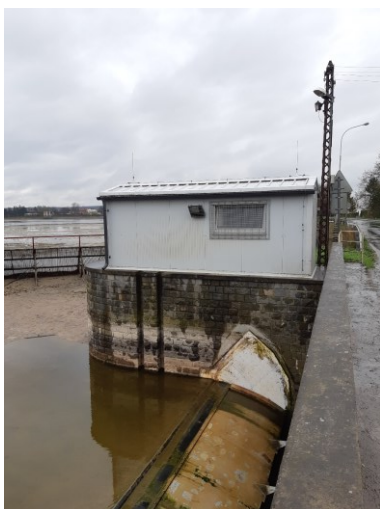
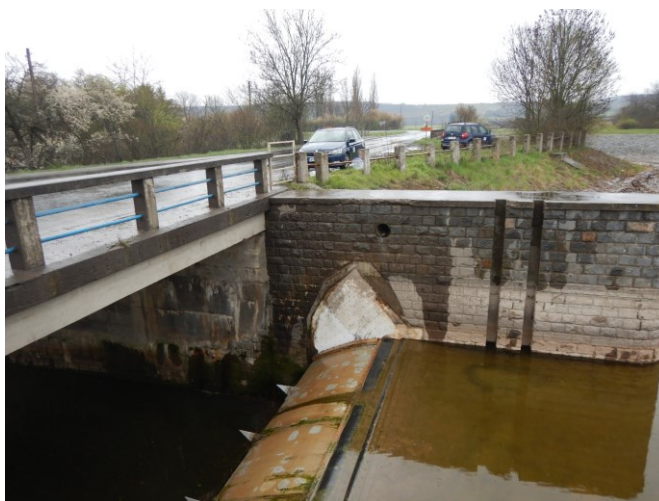
*- hrazený přeliv VD, pravý pilíř, levý pilíř se strojovnou, hradicí uzávěr – dutá klapka, boční štíty, místní komunikace s mostovkou, ... :*

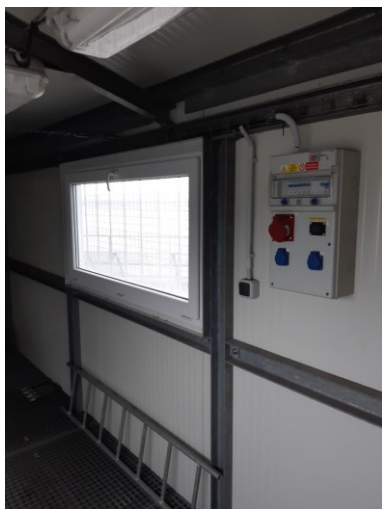
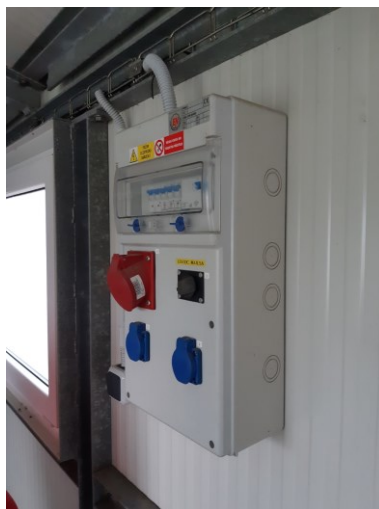
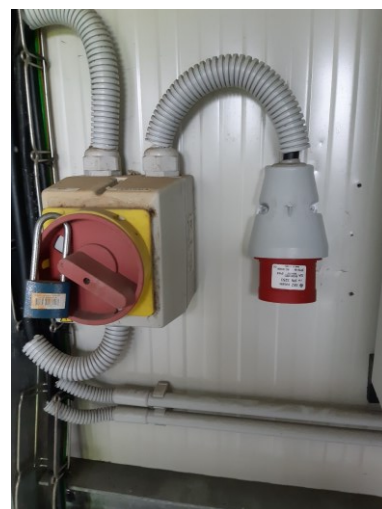
- stávající stav levý pilíř - strojovna (vnitřní části objektu strojovny, stávající rozvaděč - napojení budoucí stavby na el. instalaci, stávající možnost připojení na 400V 32A, ...)
