VD Ptýrov, průzkum zatopených částí vodního díla

TECHNICKÁ ZPRÁVA č. z50/21

Průzkum zatopených částí vodního díla Ptýrov

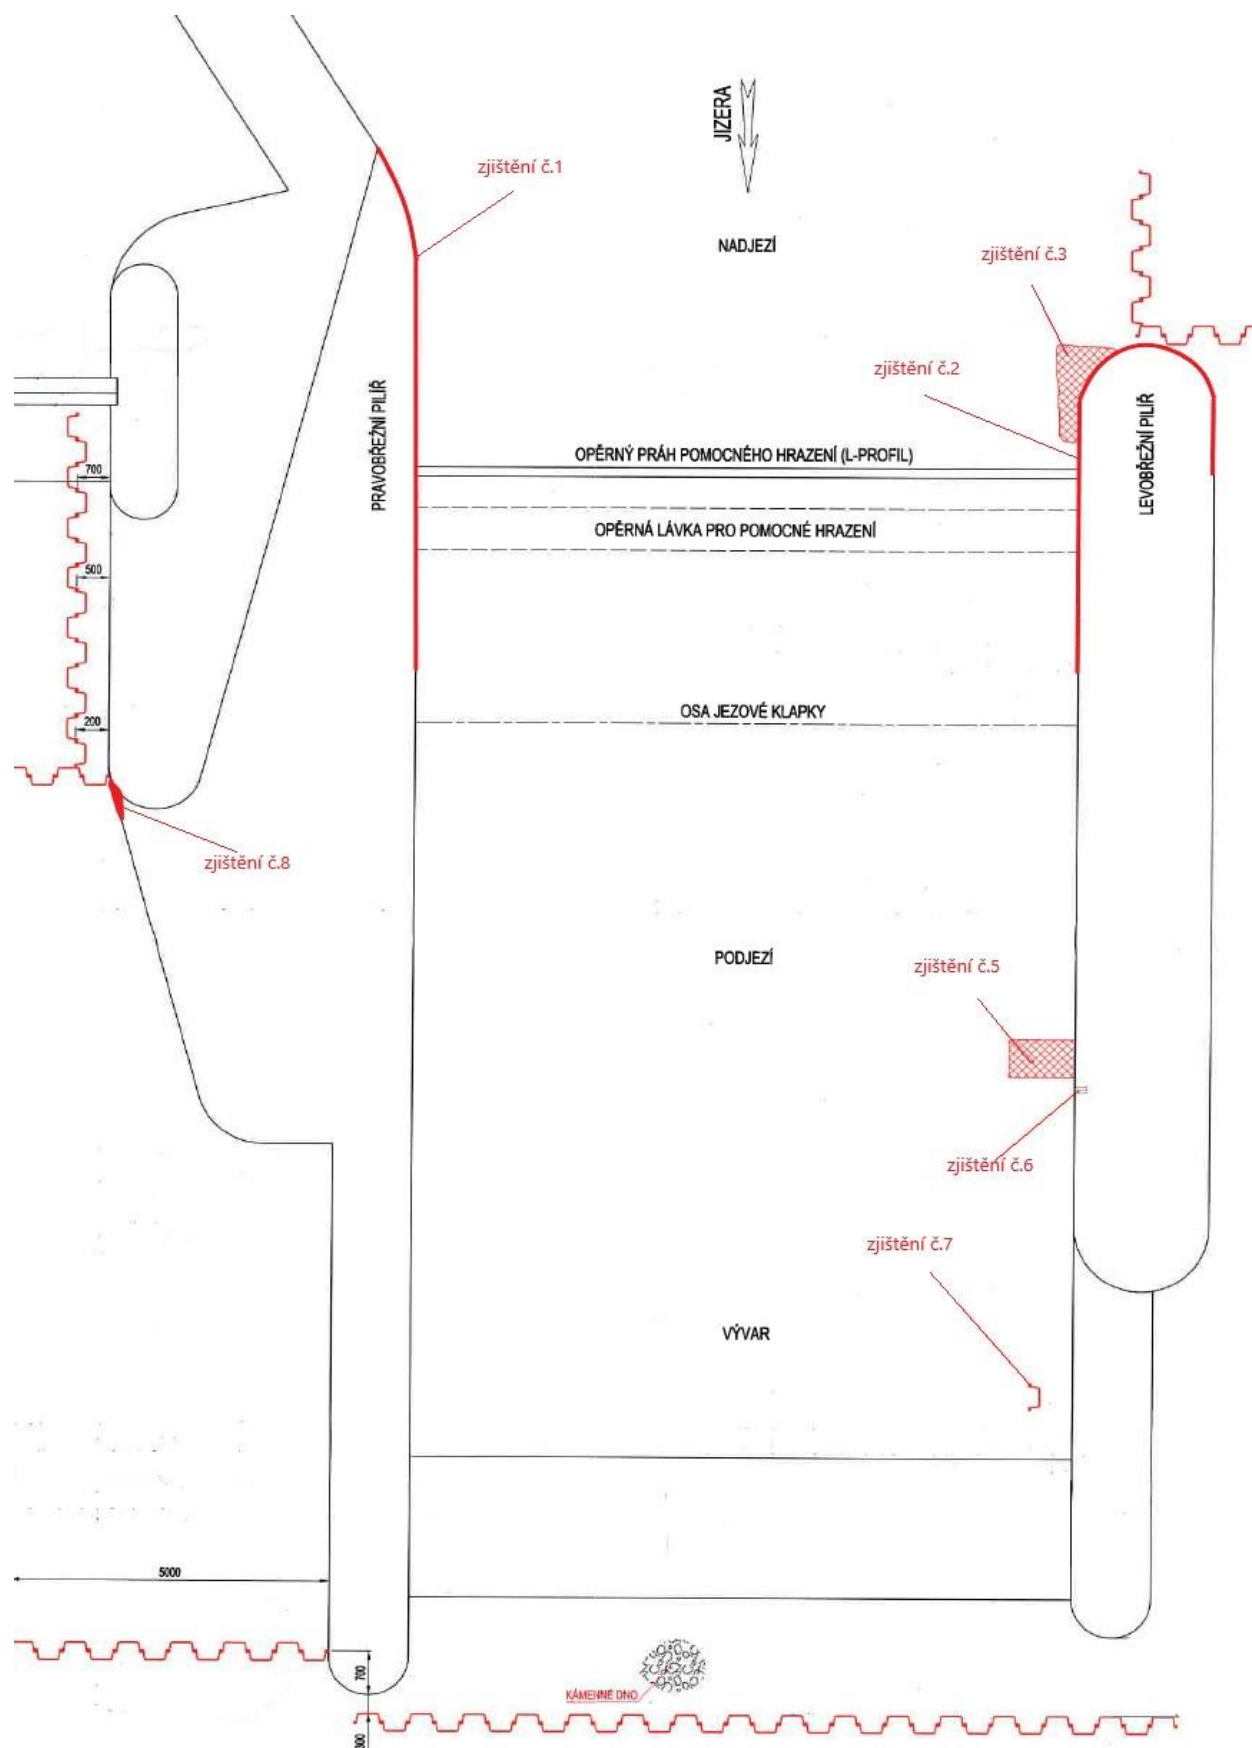
Zjištění č.2

- V úrovni hladiny je poškozené vodorovné spárování opracovaných žulových bloků, z kterého vyrůstá naplavená vegetace

- Poškození je od jezové klapky směrem ke splavu v délce cca 12 m a do hloubky až 0,1m

- Doporučujeme provést odtěžení naplavenin z prostoru dna nad jezovou klapkou
- Doporučujeme provést odstranění naplavené vzrůstající vegetace z vodorovných spár v úrovni vodní hladiny v nadjezí a provést sanaci spárování
- Doporučujeme provést sanaci betonu v napojení pilířů
- Doporučujeme provést odstranění naplavené vzrůstající vegetace z vodorovných spár v úrovni vodní hladiny na levobřežním pilíři jezu a provést sanaci spárování

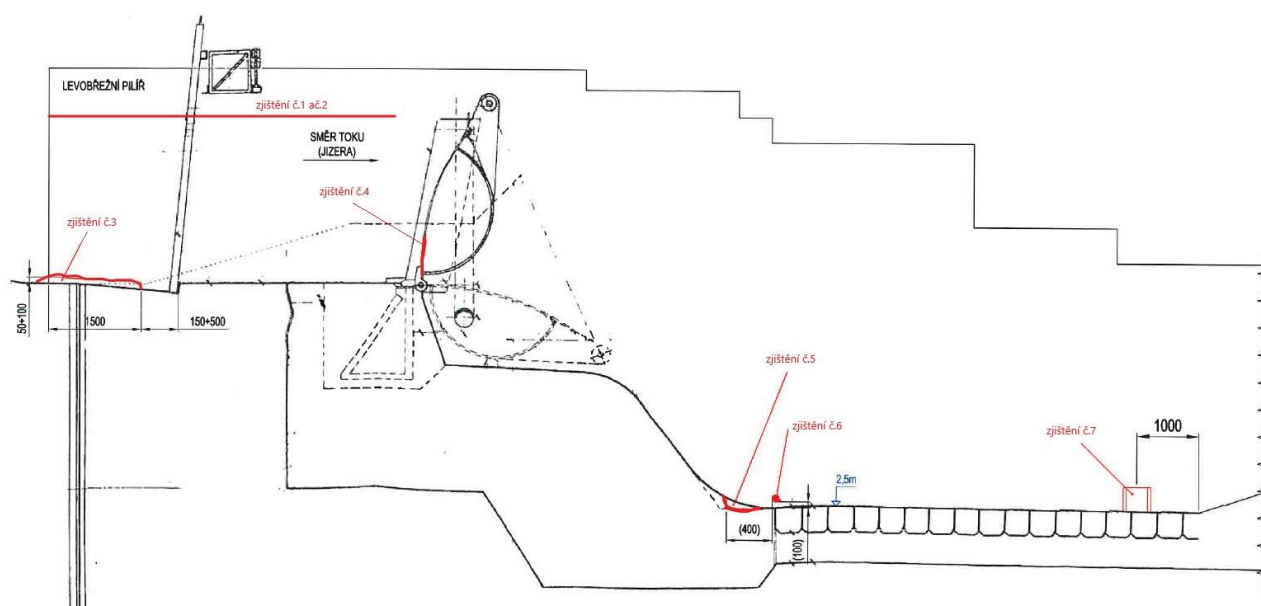
Zjištění č.7

Foto: řez s zjištěním

- V napojení pravobřežního pilíře s jezovou klapkou a původního pilíře štěrkové propusti je degradováno betonové přelití v rozsahu cca 0,5x0,4x0,2 m u dna, a v rozsahu 0,2x0,3x0,1 v úrovni hladiny
