VD Střekov, oprava stěn a dna obtoků VPK

stupeň dokumentace : TP
datum : duben 2024

A. Průvodní zpráva

Předmětem dokumentace je oprava vybraných poruch obou obtoků VPK ujištěných v rámci mimořádné prohlídky (11/2023) a specifikovaných v záměru opravy provozovatele VD.

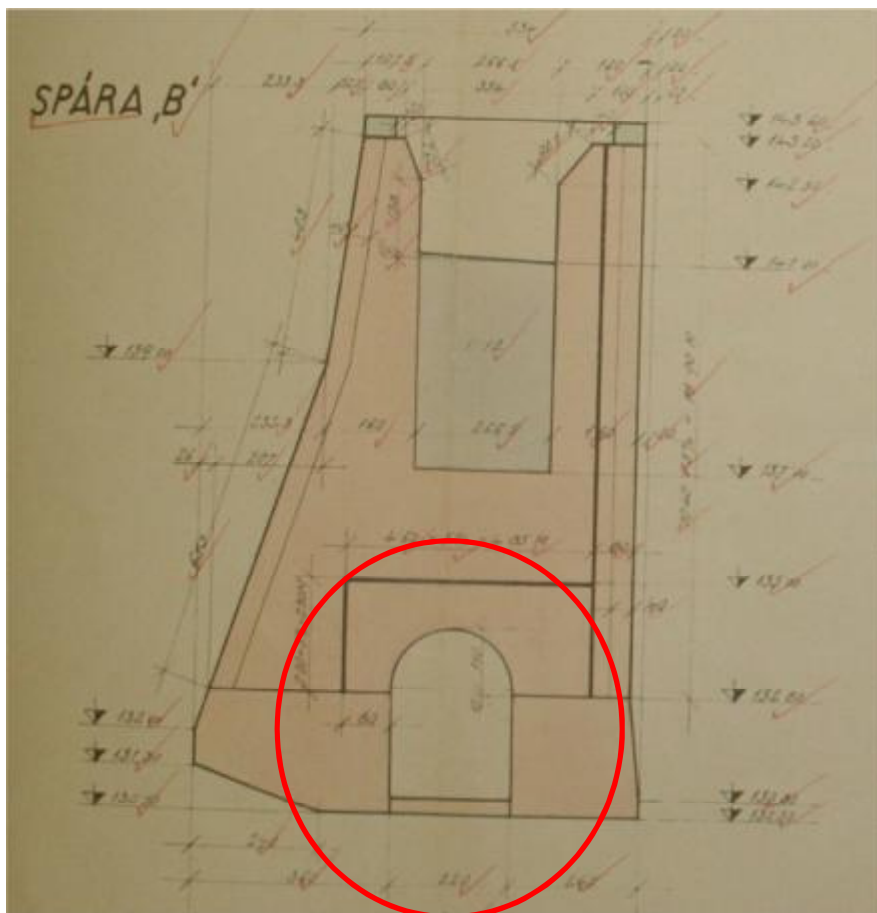
Příčný řez levým obtokem VPK – 2,2x3,2m s klenbou

Jedná se plošné téměř souvislé poškození dna obtoku v úseku od PPO 13 až k návodnímu stavitku. Poškození je téměř na celou šířku obtoku a hloubky 3-10 cm. Odhadnutá plocha dna je 80% tj. 76 m².
