Linhartice - Třebůvka
Stavebně technický průzkum nábrežní zdi - STP
Závěrečná zpráva

Číslo a název zakázky: **17 7251 Linhartice – Třebůvka, optimalizace koryta, PD**
Objednatel: **Povodí Moravy, s.p., Dřevařská 932/11, 602 00 Brno**

Stavebně technický průzkum nábrežní zdi - STP

Linhartice - Třebůvka

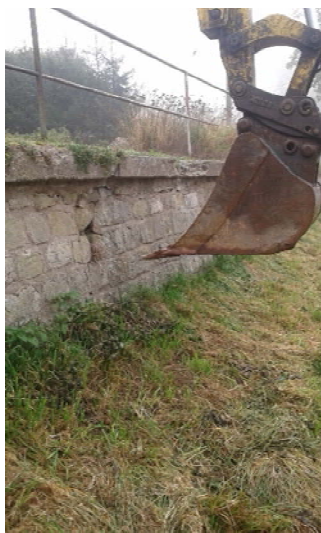
Obr. 4. Vybrané místo pro zahájení terénních prací na kopané sondě

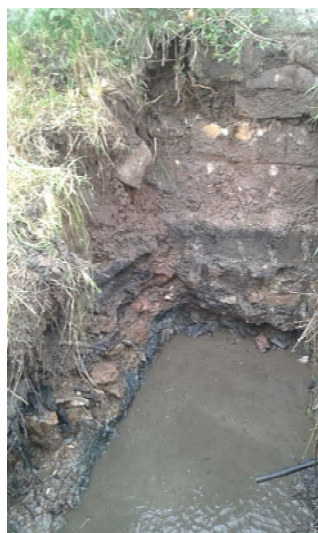
Obr. 5. Výkop provedené kopané sondy a obnažený základ opěrné zdi

Opěrná stěna je založená na skalním podloží tvořeným horninou zvanou fylit a spočívá na základovém pasu z prostého betonu. Při okraji opěrné stěny je vytvořena berma ze skládaných kamenů, která je překrytá silnou vrstvou sedimentu a náplavového materiálu.

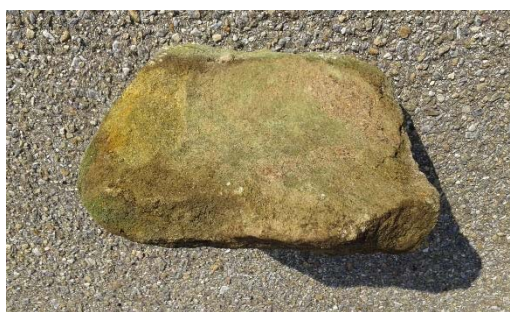
Jako stavivo opěrné stěny byl identifikován bílý pískovec a z geologického hlediska jde o Kulmskou drobu. Zatřídění horniny z laboratorní zkoušky podle ČSN 73 6133 odpovídá mírně zvětralému pískovci třídy R3 – R4. Pevnost v prostém tlaku po vysušení 23,6 MPa a pevnost v prostém tlaku po nasycení 12,6 MPa.

Obr. 9. Odebraný vzorek staviva – čelní pohled

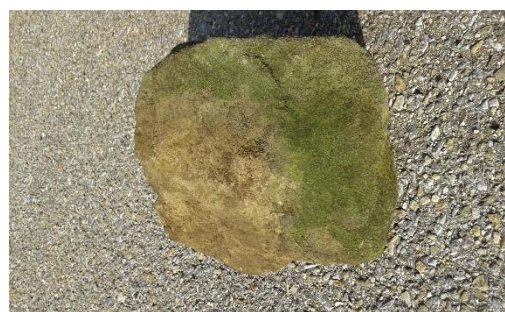
Obr. 10. Odebraný vzorek staviva – boční pohled

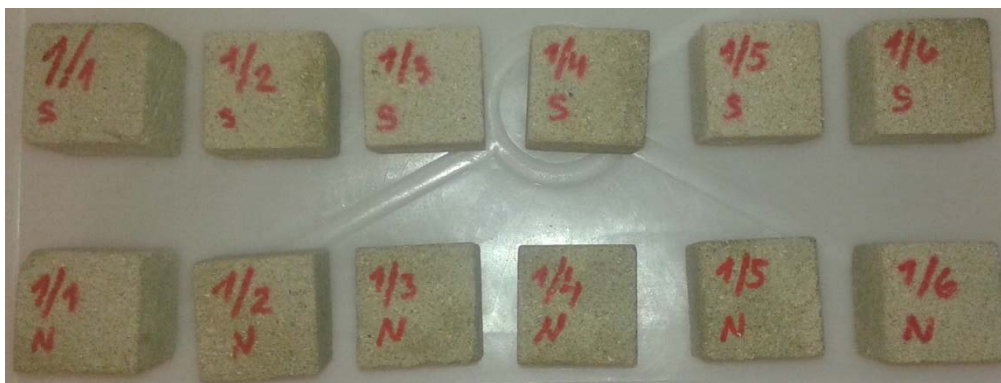
Obr. 11. Vyrobená zkušební tělesa z odebraného vzorku staviva

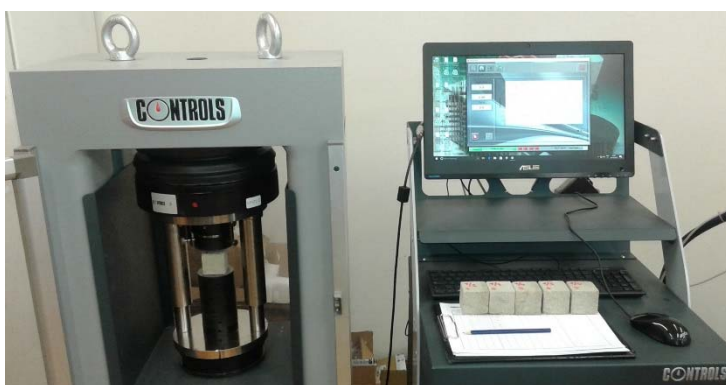
Poměrem hodnot tlakové pevnosti mezi zkouškami na vzorcích nasycených vodou a vysušených se získá koeficient změknutí K_z , který udává pokles pevnosti kamene po nasycení vodou. Čím vyšší je hodnota koeficientu, tím kvalitnější hornina je. Skalní horniny dosahují hodnot koeficientu mezi 0,7 až 1,0. Čím nižší je hodnota koeficientu, tím větší namrzavosti hornina dosahuje. Koeficient změknutí pro odebraný vzorek staviva vychází 0,6.

Obr. 12. Vzorek staviva ve zkušební lisu

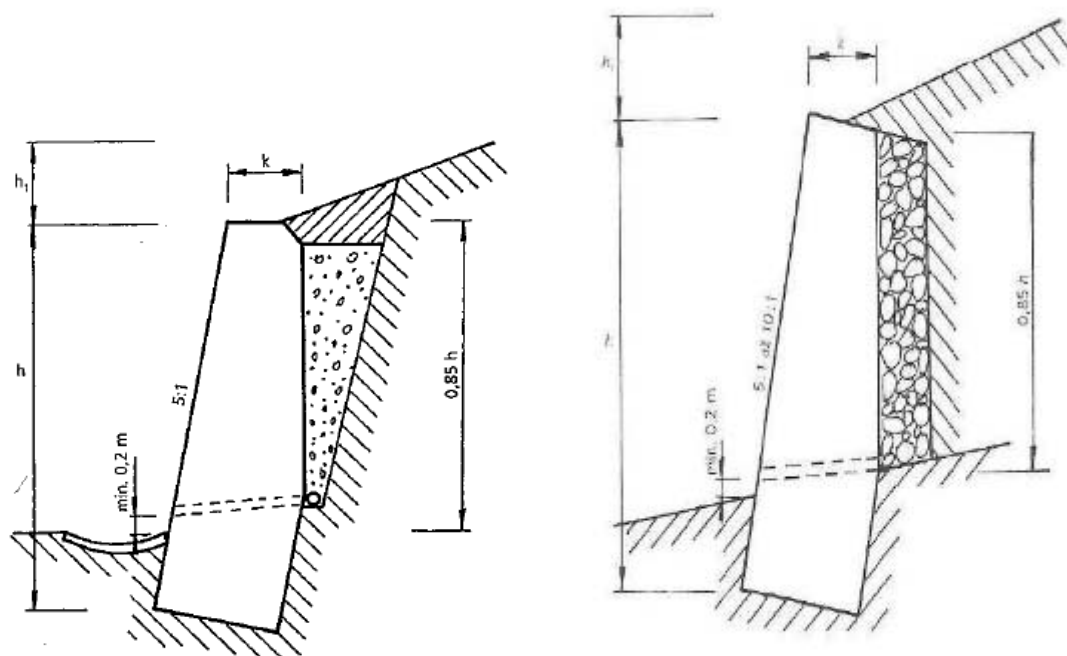
Obr. 20. Gravitační opěrná stěna – ukázka způsobu odvodnění rubu opěrné zdi

Obecně platí, že pro dlouhodobé omezení výkvětů je nutno odstranit příčinu, to je zamezit vnikání vlhkosti do zdiva např. drenáží, viz. obr. 20.

Pokud nebude odstraněn zdroj vlhkosti, budou se výkvěty v budoucnu opakovat a mrazové opady zhoršovat.
