zakázka číslo : 17/2024
objednatel : Povodí Labe, státní podnik
závod Roudnice nad Labem
Nábřeží 311
413 01 Roudnice nad Labem
okres : Mělník
kraj : Středočeský

akce :
VD Dolní Beřkovice, havarijní zajištění vodního díla po povodni
Číslo akce:

stupeň dokumentace : TP
datum : 10/2024

A. Průvodní list

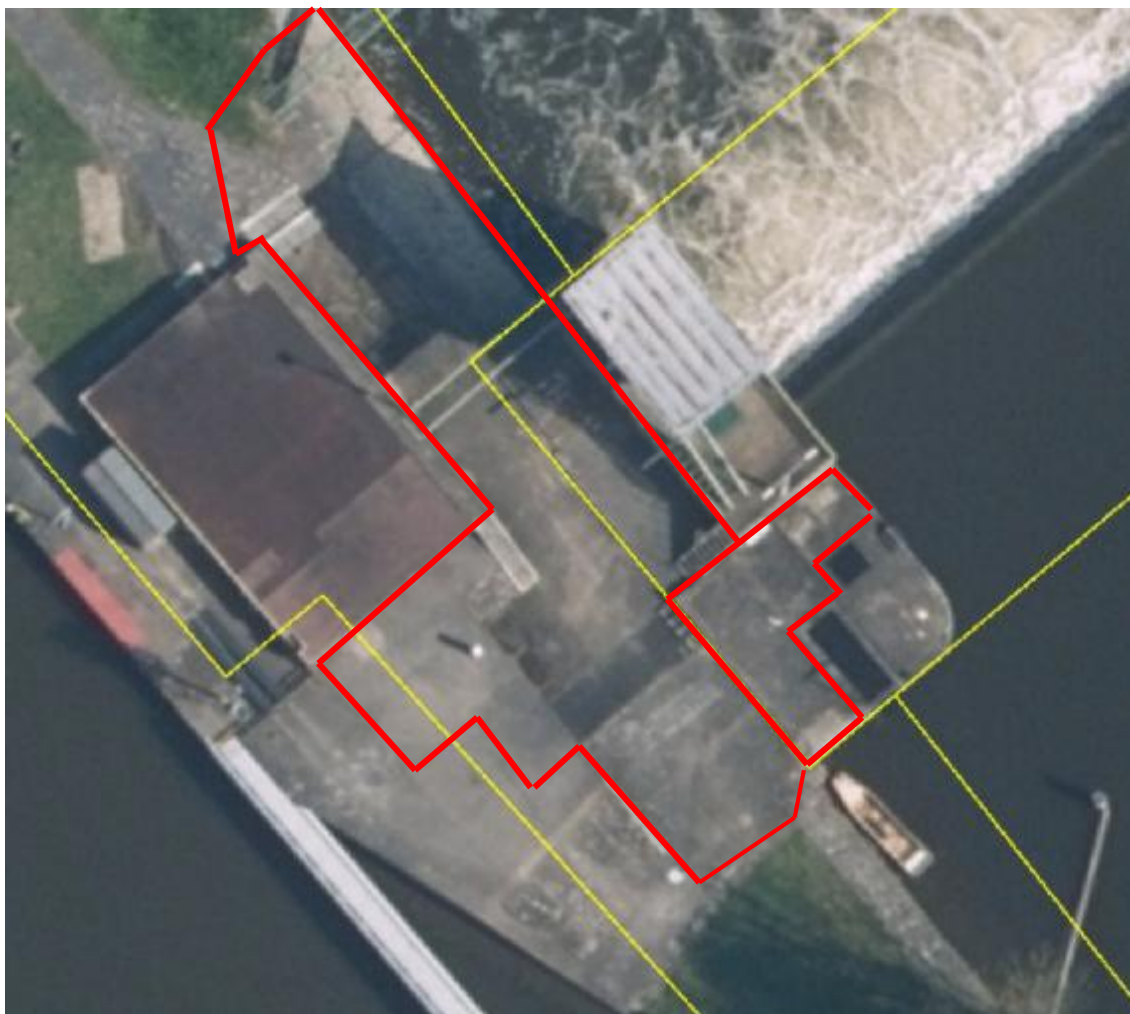
Rozsah opravy LBP a břehu

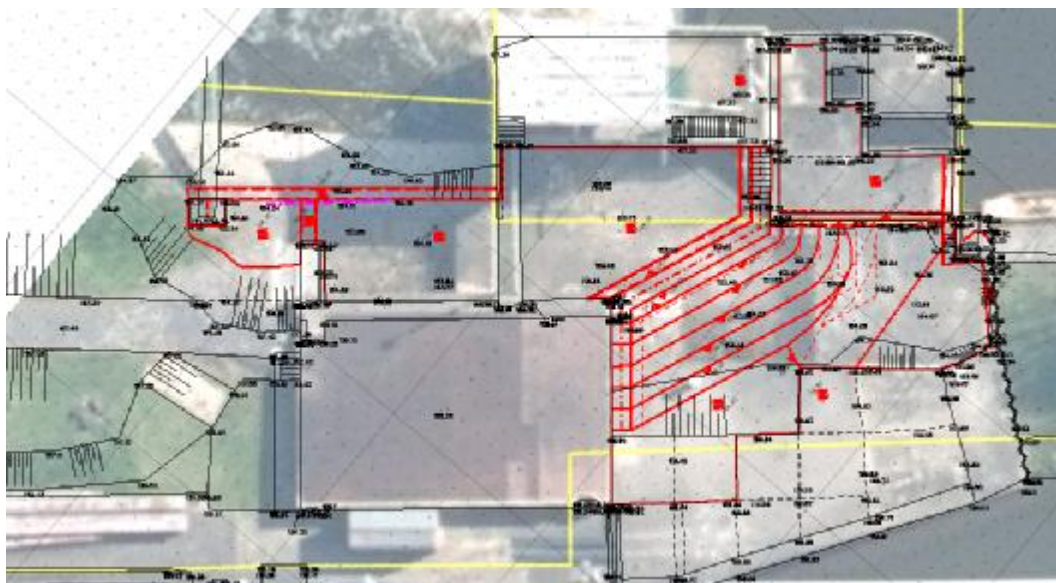
Celkový návrh havarijní opravy výmolu u LBP pilíře VD Dolní Beřkovice

Havarijní zajištění výmolu vzniklého za povodně 09/2024 u levobřežního pilíře jezu VD Dolní Beřkovice vychází z obecnější vize na konečnou stavební úpravu tohoto prostoru ve vztahu zabezpečení jezu i plavebních komor proti škodám způsobeným při budoucím průchodu extrémní povodně daným profilem.

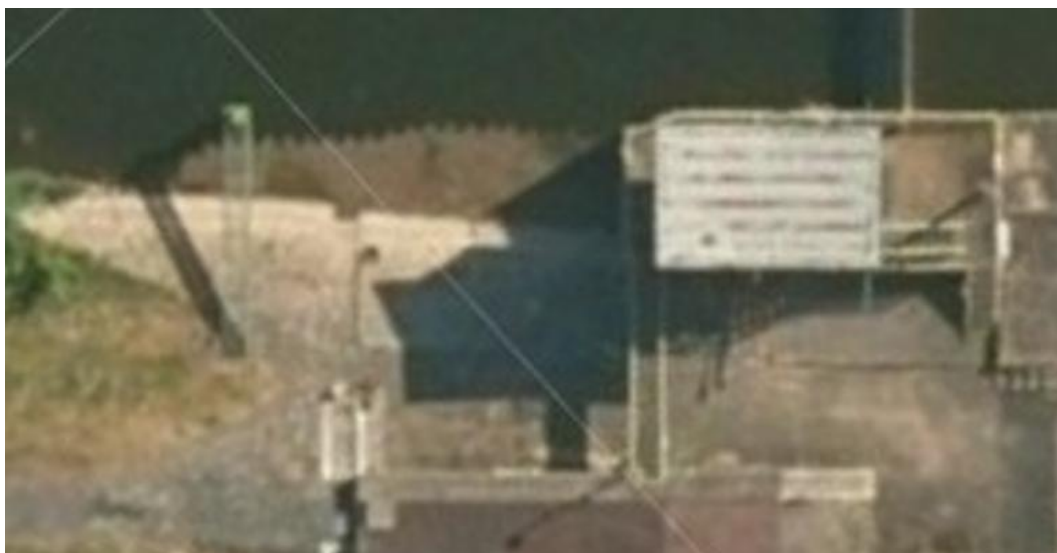
V rámci této části bude provedena provizorní oprava levého břehu v podjezí navazujícího na levobřežní pilíř jezu a úsek dělicí hráze navazující na budovu skladu hradidel (bývalé schody). Původní dnes poškozený břeh je tvořen více či méně poškozenou dlažbou do betonu dole opřenou o betonovou desku zajištěnou štětovnicovou stěnou.

Pozice štětovnicové stěny s deskou pod jezem na LB
