Protokol z místního šetření o zjištění rozsahu povodňových škod způsobených povodní ze dne 17. září 2024

1-01-...342

Vodní tok: Labe

Název: VS české kopisty

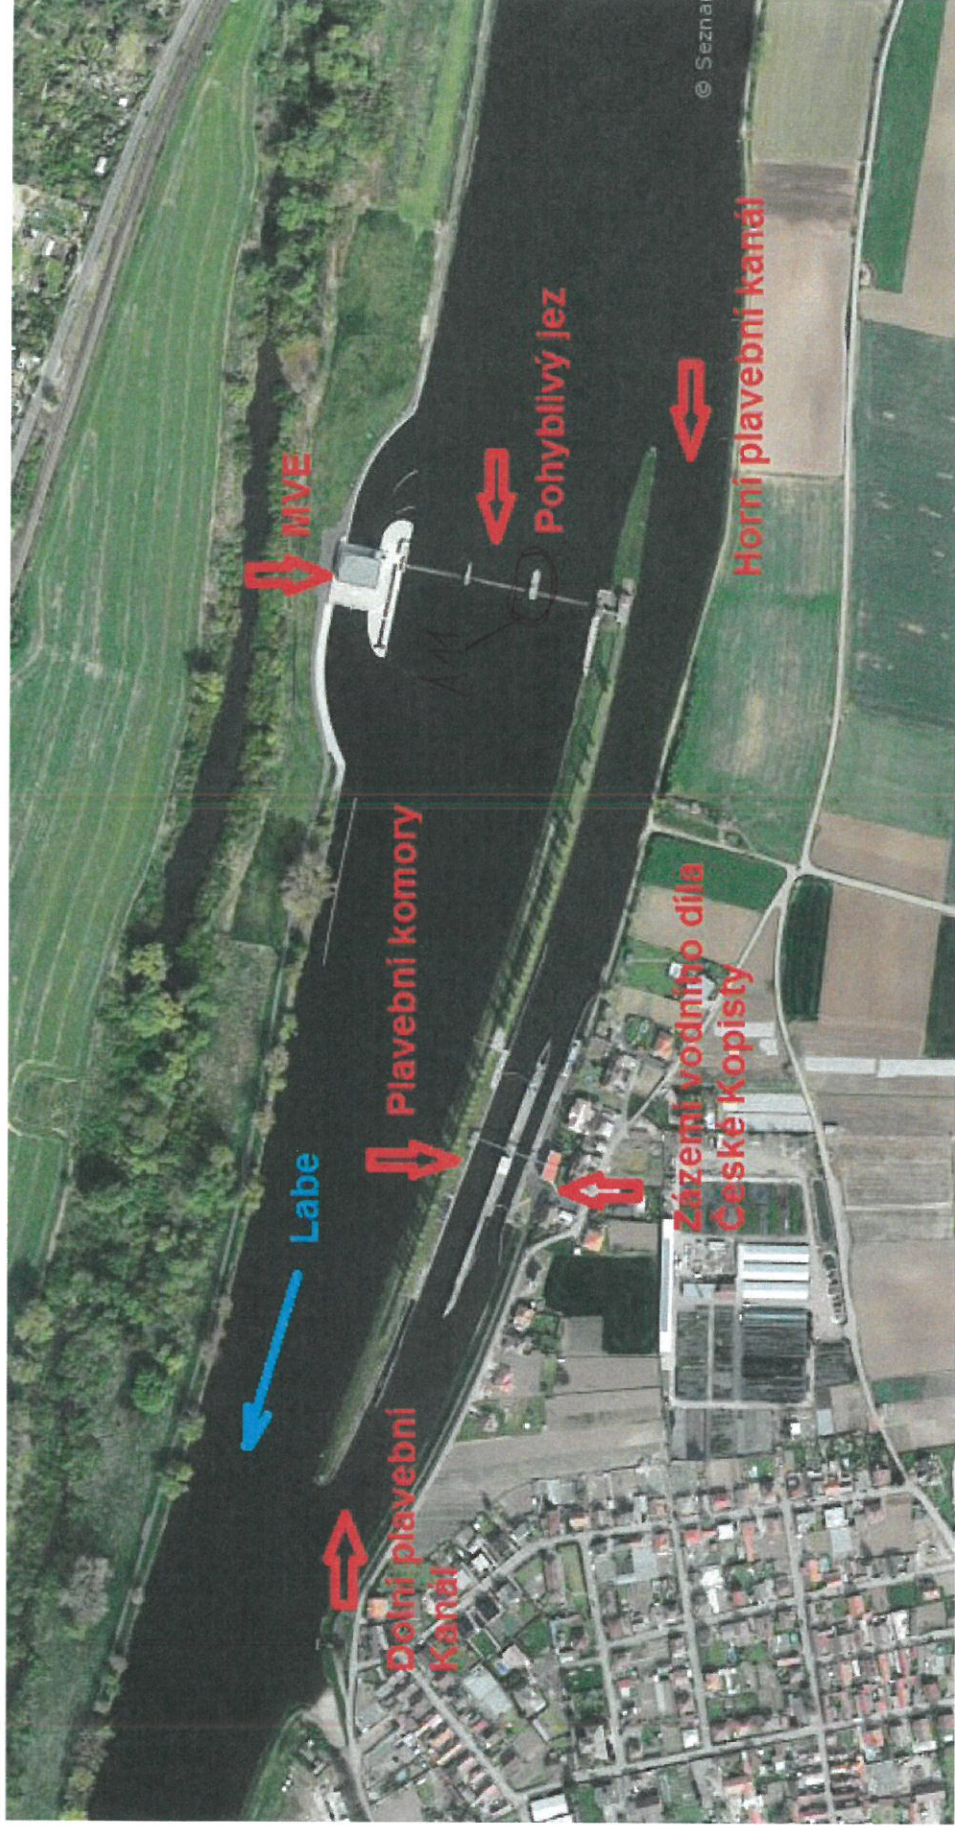
ORTOFOTOMAPA VD ČESKÉ KOPISTY

AM - 1ks - technologie zvedání str., sebova

AI1 oprava technologie zvedání a zpožtné vazky
