Technická specifikace prací

VD Brandýs nad Labem – průzkum zatopených částí vodního díla

TECHNICKÁ ZPRÁVA č. z50/21

Průzkum zatopených částí vodního díla Brandýs nad Labem

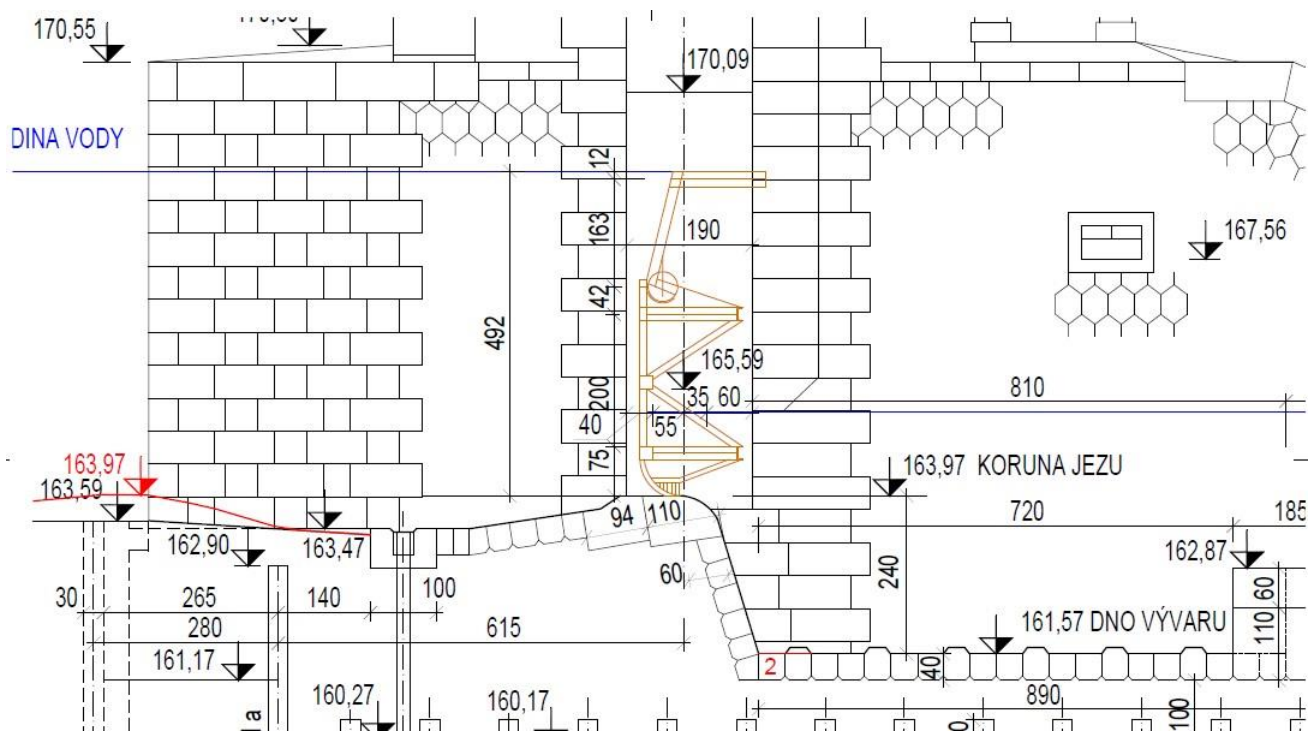
VD Brandýs n.L. – náčes zjištění - řez - levý pilíř

- V nadjezí i podjezí je vrstva jemného sedimentu a lupení do 50 mm
- V podjezí ve vývaru jezového pole je zjištění č.2 z předešlého průzkumu
 - Zjištění č.2 – poškozené spárování dlažby o rozměrech cca 200x100x100mm (šxdxhl)
 - Zjištění č.4 – kaverna ve dně byla v minulosti opravena
- V nadjezí jsou tato zjištění:
 - U pravé strany levého pilíře je zjištění č.10
 - Zjištění č.10 – kaverna do dna u paty pilíře, 600mm od špičky pilíře, o rozměrech cca 70x300x100mm (šxdxhl)

- Práce byly provedeny v souladu se zadáním a s uvedenými zjištěními.
- Doporučujeme provést sanaci poškozeného spárování – zjištění 1,2,13,14
- Doporučujeme provést sanaci kaveren v prahu – zjištění 5-12
- Doporučujeme provést kontrolu stavu poškození v cyklu 12 měsíců od poslední kontroly

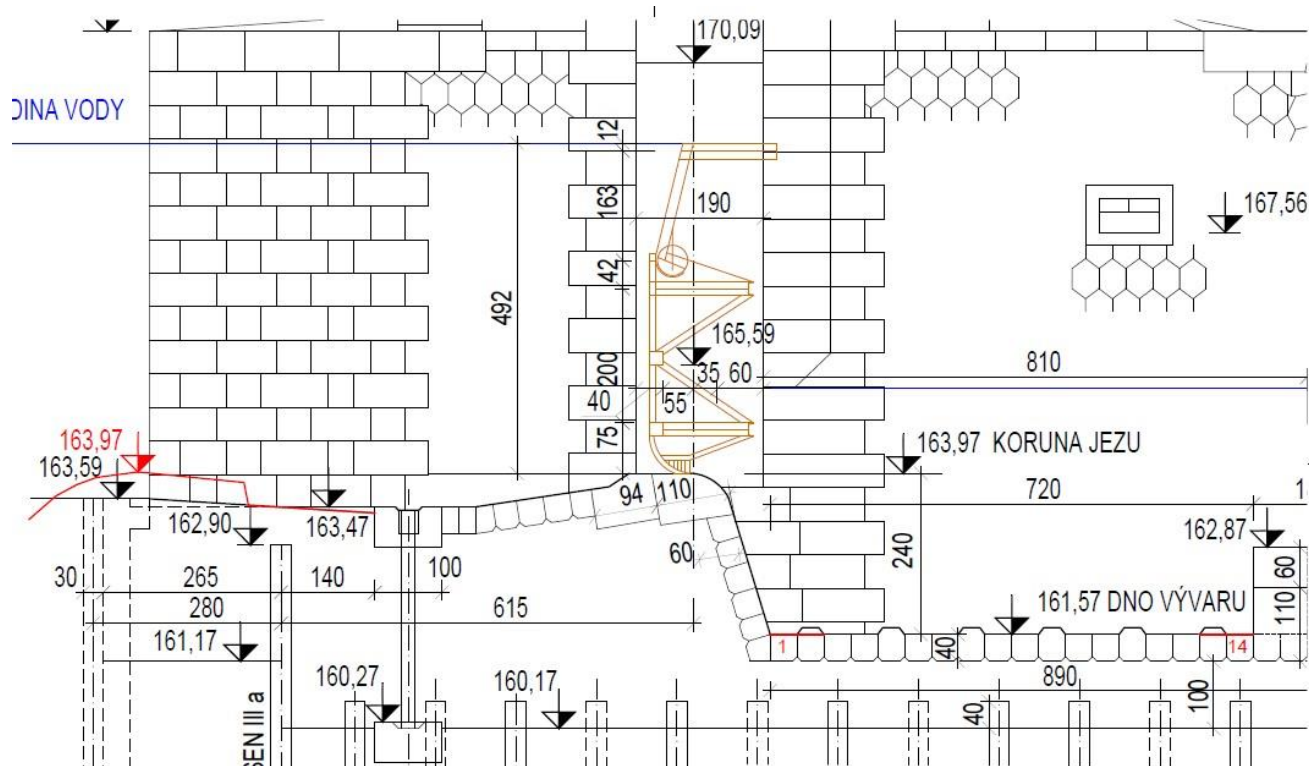
VD Brandýs n.L. – nákres zjištění - řez - pravý pilíř

- V podjezí ve vývaru jsou tato zjištění:
 - U pravého pilíře bylo v minulosti opraveno zjištění č.3
 - U pravobřežního pilíře jsou zjištění č.1 a č.14
 - Zjištění č.1 – poškozené spárování dlažby dna o rozměrech cca 250x40x100mm (šxdxhl)

- Zjištění č.14. – poškozené spárování dlažby dna o rozměrech cca 900x60x80mm (šxdxhl)

- Zjištění č.13 - u paty pravého pilíře v napojení prahu je poškozená spára o rozměrech cca 20x400x150mm (šxdxhl)
