STAVEBNĚ TECHNICKÝ PRŮZKUM

PLAVEBNÍ KOMORA

VNOROVY I

Stavba	PK Nedakonice a Vnorovy I
Předmět dokumentace	Stavebně technický průzkum plavební komory
Objekt	Plavební komora Vnorovy I
Části objektu	-
Katastrální území	Vnorovy [784206]
Kraj	Jihomoravský kraj
Objednatel	Vodohospodářský rozvoj a výstavba a.s. Pracoviště Olomouc Tovární 1059/41, Hodolany 779 00 Olomouc
Zhotovitel	AZ GEO, s.r.o. Chittussiho 1186/14, Slezská Ostrava 710 00 Ostrava

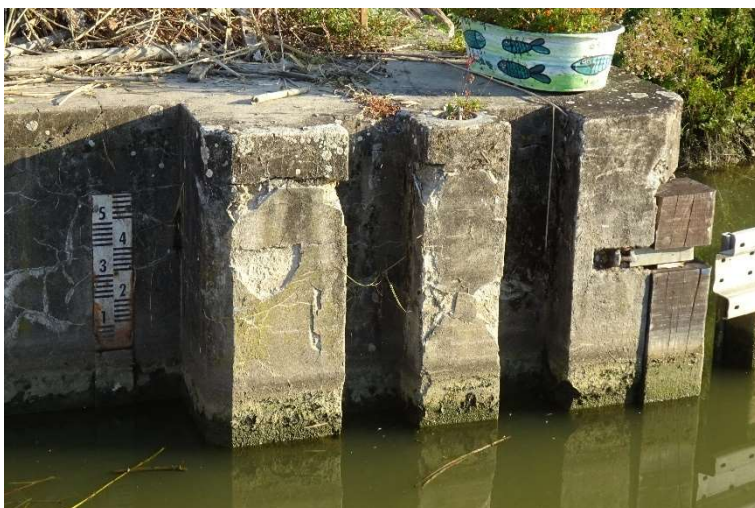
Betonová žebra na pravém vrátňovém výklenku horního ohlaví:

- rozpad betonu na žebrech,
- degradace betonu po celé ploše stěny,
- síť trhlín s výluhy pojiva na povrchu a usazenou vegetací,
- mechová vrstva v úrovni kolísání vodního toku.

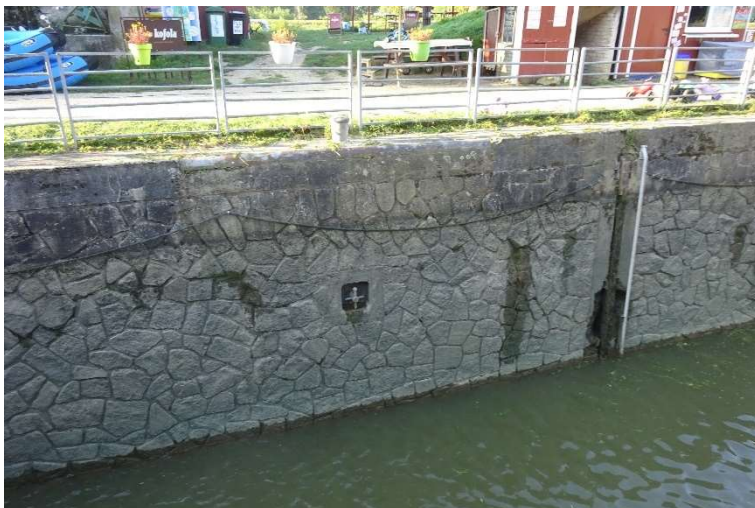
Levá stěna plavební komory v 1/3 délky:

- výluhy pojiva v místě lana,
- průsaky na kamenném obložení,
- vodorovné pancéřování horní hrany koroduje.

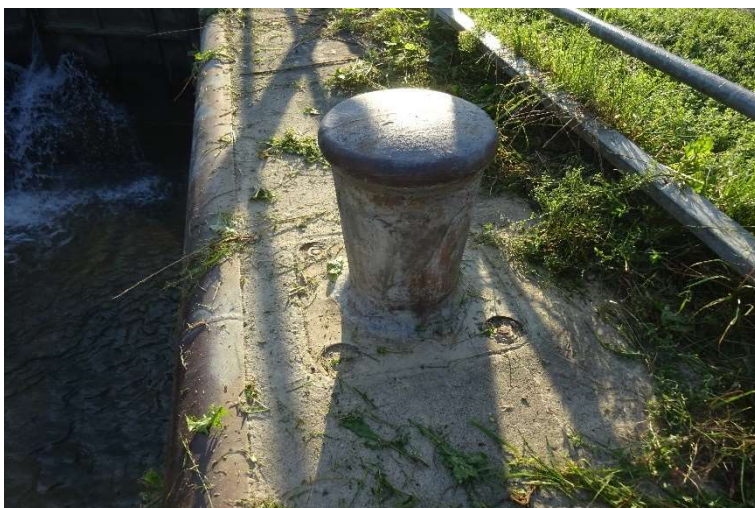
Pachole na levé stěně plavební komory v 1/3 délky:

- nátěr pacholete je porušený,
- spojovací prostředky patní desky přes odprýsknutý nátěr korodují.

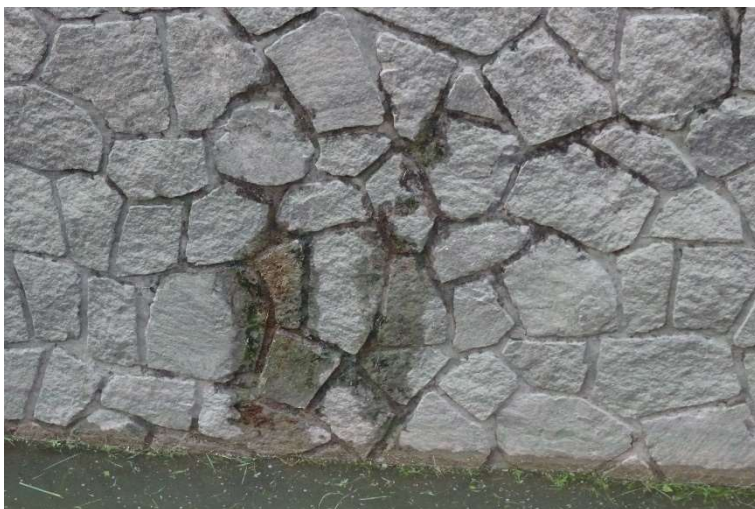
Průsaky ve spárování zdiva na levé stěně plavební komory.

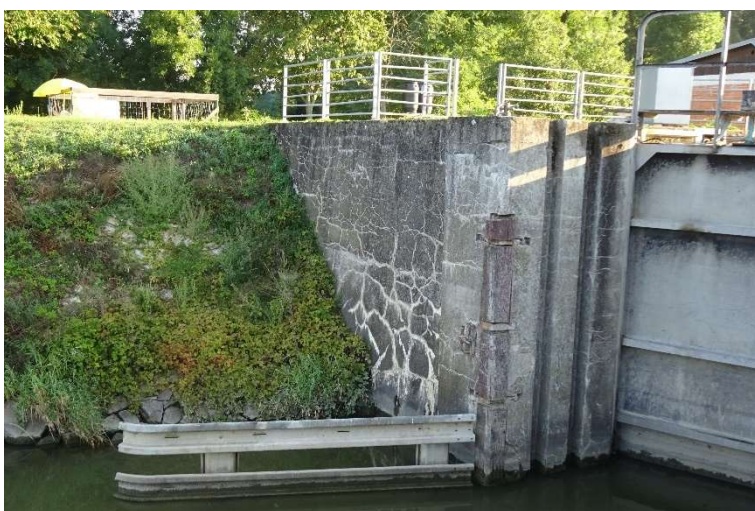
Pohled na pravé křídlo dolního
ohlaví:

- síť trhlín s vápennými výluhy.

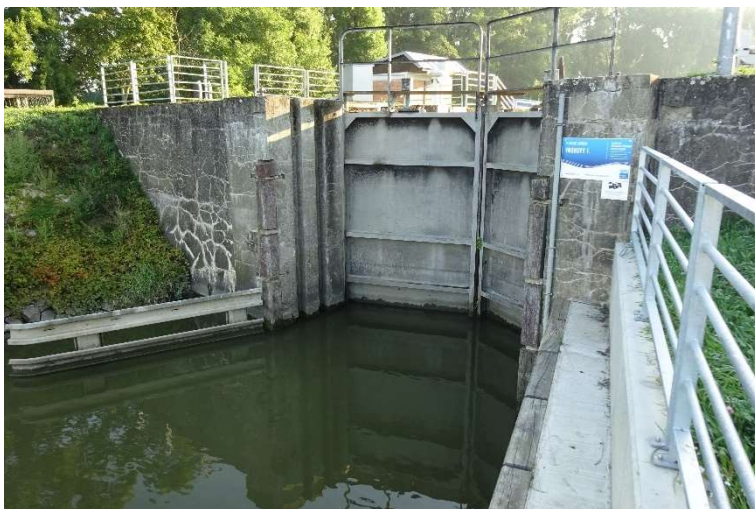
Pohled na vzpěrná vrata v dolním ohlavi proti směru vodního toku:

- výztuhy vrat jsou zanesené nečistotami.

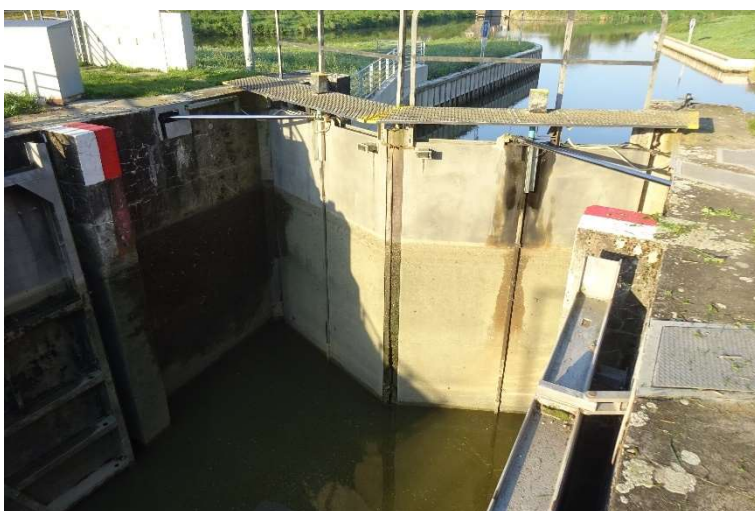
Pohled na vzpěrná vrata v dolním ohlavi proti směru vodního toku:

- vzpěrná vrata jsou znečištěná,
- mokrá skvrna pod pravým lineárním pohonem.

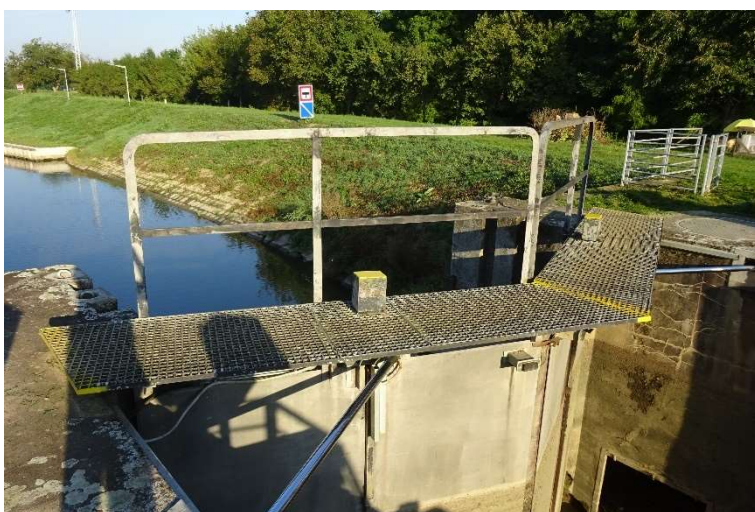
Obslužná lávka nad vzpěrnými vraty v dolním ohlavi:

- PKO nátěr obslužné lávky je porušený.

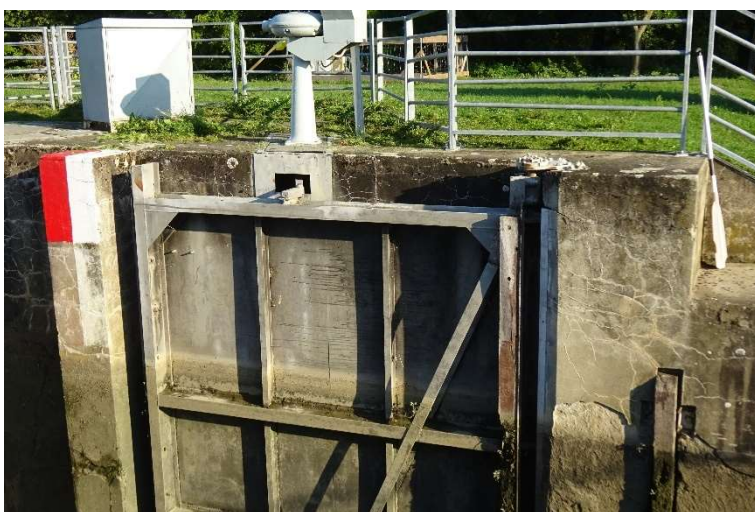
Pravé křídlo protipovodňových vrat v dolním ohlavi – úroveň plata:

- vrata jsou znečištěná od naplavenin z kanálu,
- ochranný nátěr vrat je porušený.

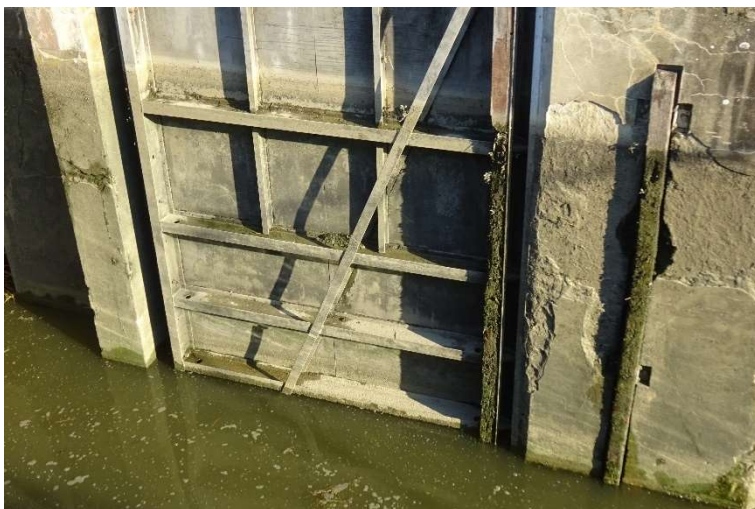
Pravé křídlo protipovodňových vrat v dolním ohlavi – úroveň hladiny:

- výztuhy vrat jsou zanesené nečistotami a pokryté zeleným povlakem,
- dřevěná výztuha po pravé části vrat je uhnílá.

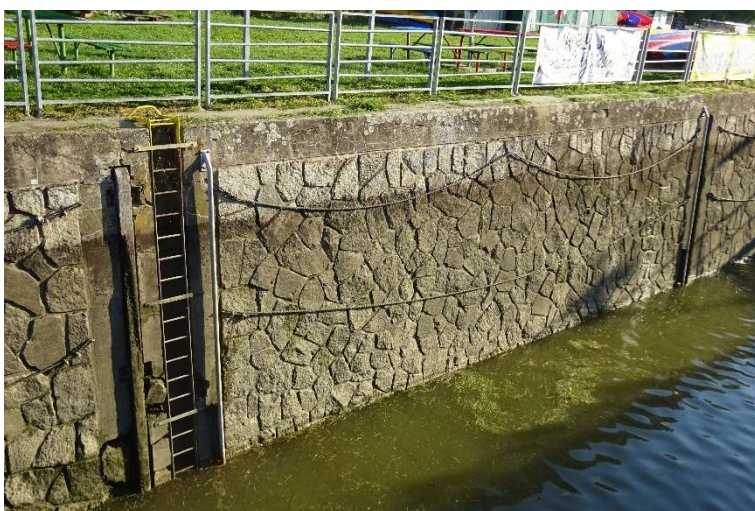
Pravá stěna plavební komory ve 2/3 délky:

- v místě kolísání vodní hladiny změna barvy kamenného obložení.

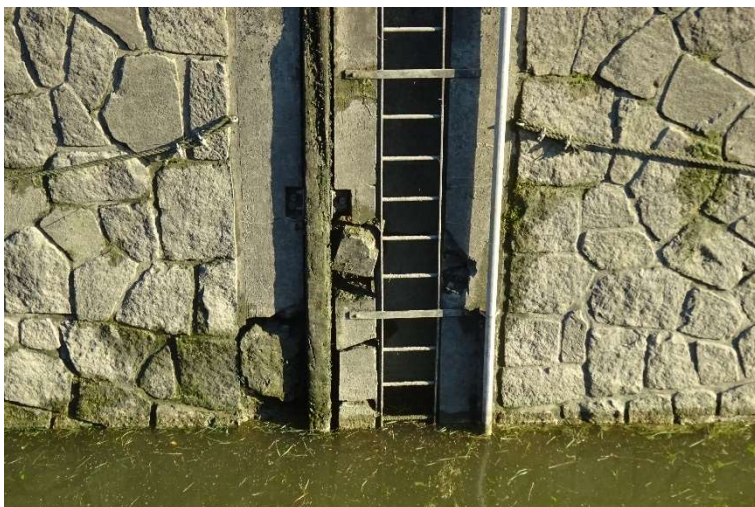
Pohled na odrazný trámec a žebřík na pravé straně komory ve 2/3 délky – úroveň plata:

- odrazný trámec je shnilý,
- žebřík je zkorodovaný,
- rozpad betonu mezi trámcem a žebříkem,
- usazená mechová vrstva na kamenném obložení,
- podemleté kamenné obložení vlevo od žebříku,
- trhliny s vápennými výluhy na stěně v blízkosti žebříku.

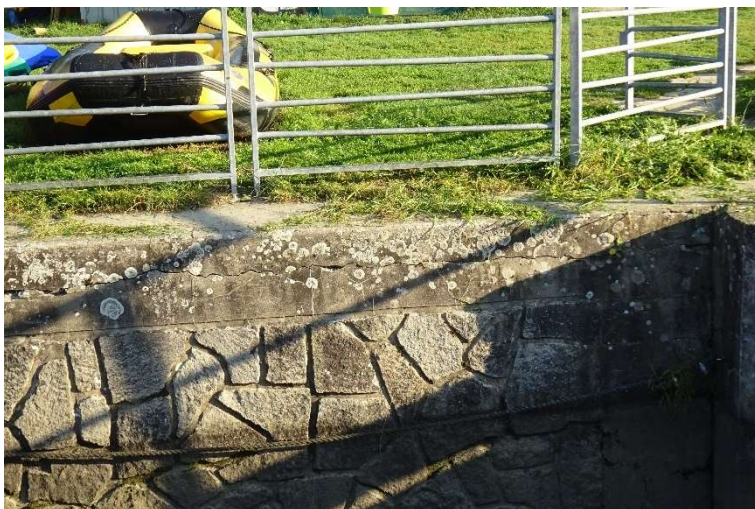
Detail horní hrany pravé stěny
v úrovni plata v 3/3 délky:

- vodorovná trhлина cca 5 cm přes horní hranu římsy,
- v úrovni plata je síť trhlín s vápennými výluhy, horní hrana stěny je biologicky napadena lišejníkem.

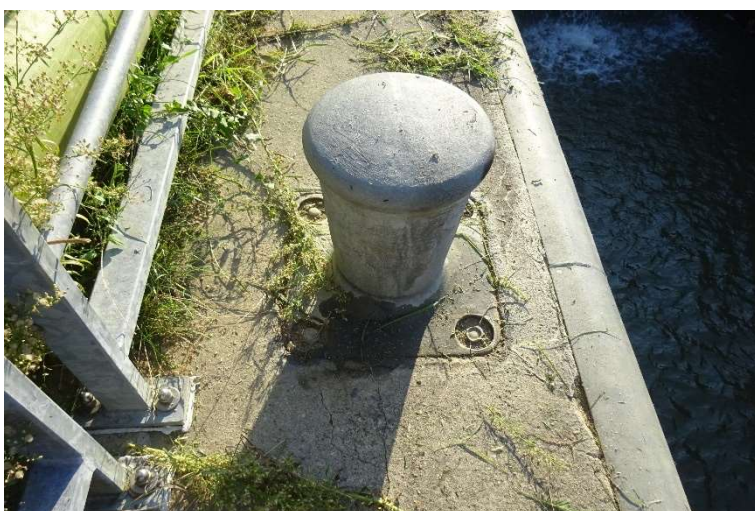
Pachole na pravé stěně plavební
komory v 3/3 délky:

- nátěr pacholete je porušený,
- nános vegetace přes patní desku,
- zpod patní desky síť trhlín na stěně.

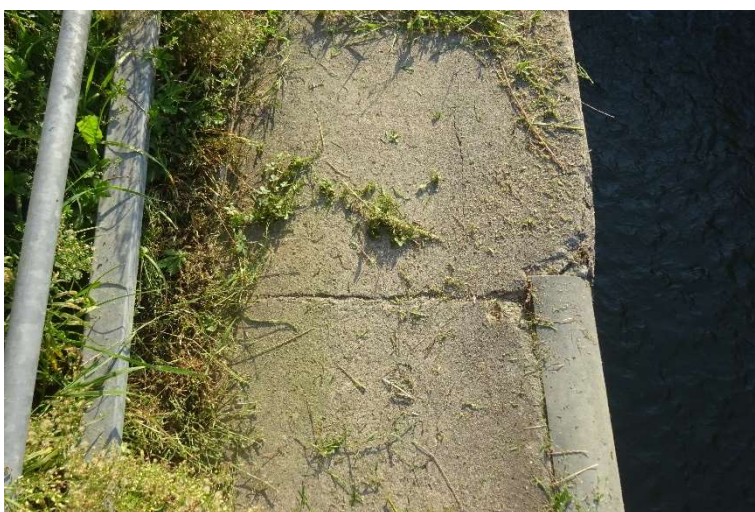
Příčná trhлина u vodorovného
pancéřování na horní povrchu
pravé stěny ve 3/3 délky.

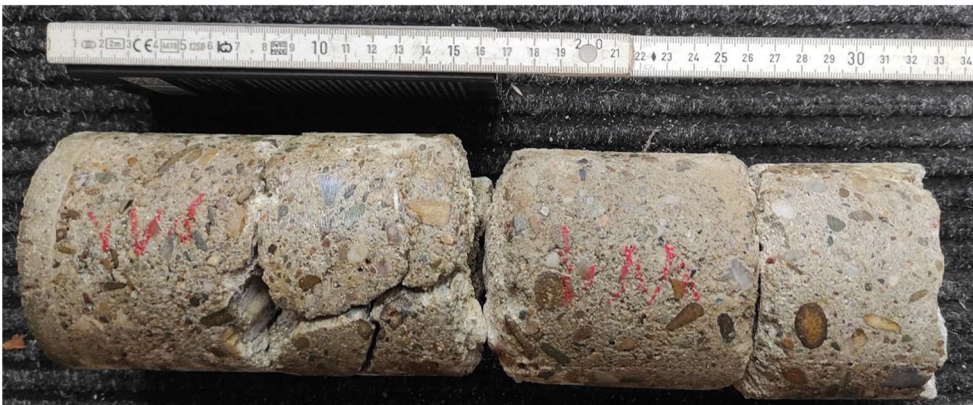
0.16	- 0.26	Sonda VV1/2	
		Kamenivo těžené, frakce 0-16, max. velikost zrna 20 mm, Kamenivo rozloženo stejnoměrně Beton velmi pórovitý, soudržný, max. velikost póru 5 mm

0.26	- 0.33	Sonda VV1/3	
		Kamenivo těžené, frakce 0-16, max. velikost zrna 20 mm, Kamenivo rozloženo stejnoměrně Beton velmi pórovitý, soudržný, max. velikost póru 5 mm	
Odebrané vzorky :		pevnost v tlaku, objemová hmotnost	
Poznámka :		délka vývrtu - 33 cm; karbonatace - 0 cm beton po výšce segregovaný

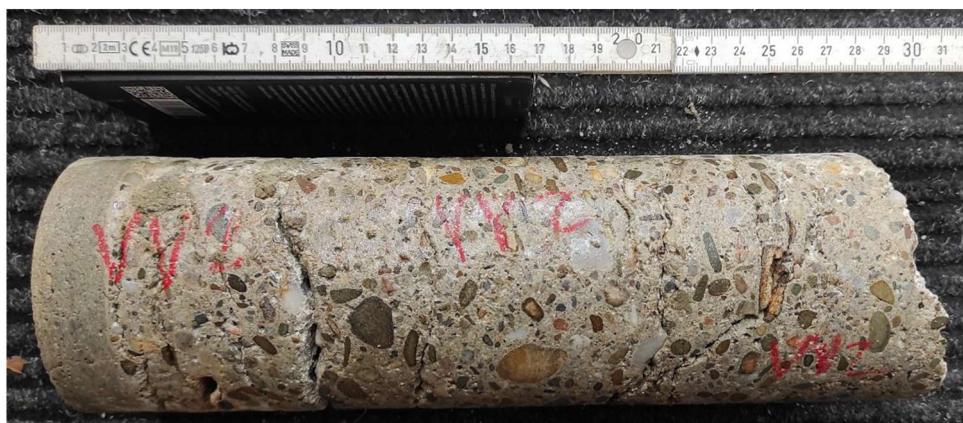
PK Nedakonice a Vnorovy I		Sonda :	VV2
Lokalizace vrtu:	PK Vnorovy I	Vrtáno dne:	11.09.2023
Výška ústí vrtu:	horní povrch L zdi komory	Souprava:	Hilti DD 350
Úklon vrtu od svislé:	0°	Dokumentoval:	Svárovská

Poznámka : délka vývrtu - 31 cm; karbonátace - 0 cm
beton po výšce segregovaný

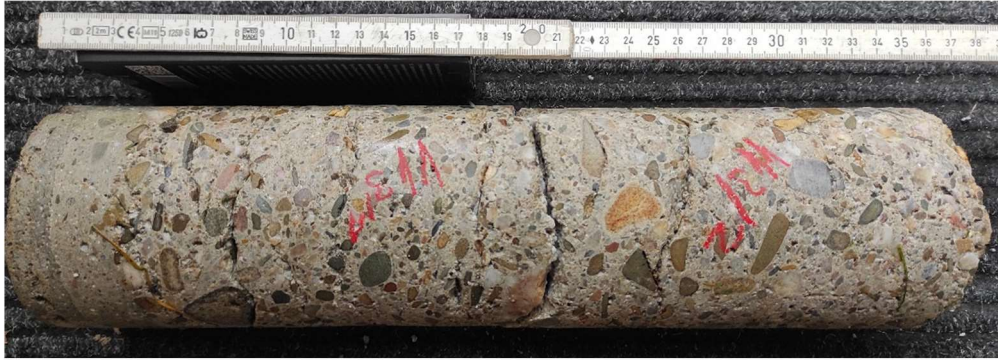
PK Nedakonice a Vnorovy I		Sonda :	VV3
Lokalizace vrtu:	PK Vnorovy I	Vrtáno dne:	11.09.2023
Výška ústí vrtu:	horní povrch L zdi komory	Souprava:	Hilti DD 350
Úklon vrtu od svislé:	0°	Dokumentoval:	Svárovská
<p>Hloubka [m]</p> <p>ve směru vrtu</p> <p>od do</p> <p>0.00 - 0.20 Sonda VV3/1</p> <p>Kamenivo těžené, frakce 0-16, max. velikost zrna 30 mm, Kamenivo rozloženo stejnoměrně Beton velmi pórovitý, soudržný, max. velikost póru 10 mm</p> <p>0.20 - 0.36 Sonda VV3/2</p> <p>Kamenivo těžené, frakce 0-16, max. velikost zrna 30 mm, Kamenivo rozloženo stejnoměrně Beton velmi pórovitý, soudržný, max. velikost póru 5 mm</p> <p>Odebrané vzorky : pevnost v tlaku, objemová hmotnost</p> <p>Poznámka : délka vývrtu - 36 cm; karbonatace - 0.5 cm beton po výšce segregovaný</p>

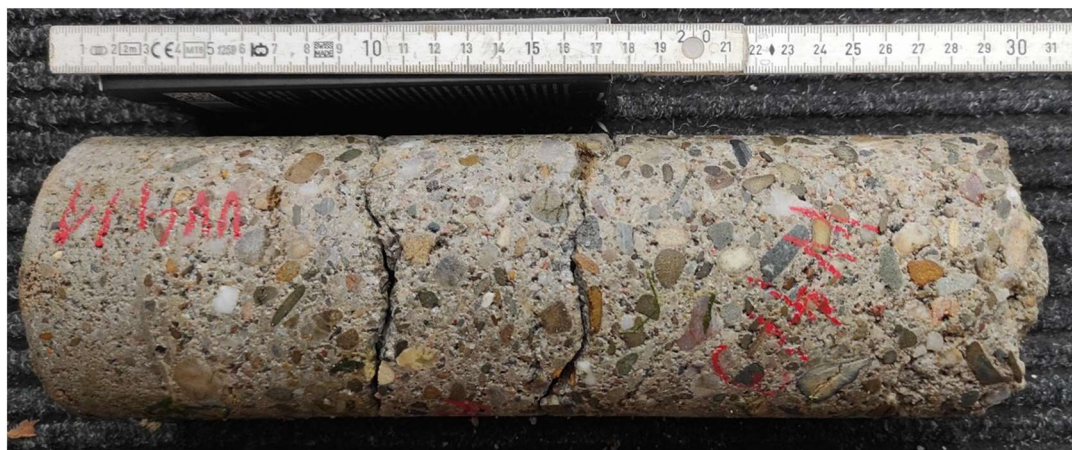
PK Nedakonice a Vnorovy I		Sonda :	VV4
Lokalizace vrtu:	PK Vnorovy I	Vrtáno dne:	11.09.2023
Výška ústí vrtu:	horní povrch P zdi komory	Souprava:	Hilti DD 350
Úklon vrtu od svislé:	0°	Dokumentoval:	Svárovská

Hloubka [m]		
ve směru vrtu		
od	do	
0.00	- 0.10	Sonda VV4/1 Kamenivo těžené, frakce 0-16, max. velikost zrna 20 mm, Kamenivo rozloženo stejnoměrně Beton velmi pórovitý, soudržný, max. velikost póru 3 mm
0.10	- 0.16	Sonda VV4/2 Kamenivo těžené, frakce 0-16, max. velikost zrna 20 mm, Kamenivo rozloženo stejnoměrně Beton velmi pórovitý, soudržný, max. velikost póru 3 mm
0.16	- 0.30	Sonda VV4/3 Kamenivo těžené, frakce 0-16, max. velikost zrna 25 mm, Kamenivo rozloženo stejnoměrně Beton velmi pórovitý, soudržný, max. velikost póru 5 mm
Odebrané vzorky :		pevnost v tlaku, objemová hmotnost
Poznámka :		délka vývrtu - 30 cm; karbonátace - 0 cm beton po výšce segregovaný
