# STAVEBNĚ TECHNICKÝ PRŮZKUM

PLAVEBNÍ KOMORA

NEDAKONICE

<b>Stavba</b>	<b>PK Nedakonice a Vnorovy I</b>
<b>Předmět dokumentace</b>	<b>Stavebně technický průzkum plavební komory</b>
<b>Objekt</b>	<b>Plavební komora Nedakonice</b>
<b>Části objektu</b>	-
<b>Katastrální území</b>	Nedakonice [702145]
<b>Kraj</b>	Zlínský kraj
<b>Objednatel</b>	Vodohospodářský rozvoj a výstavba a.s. Pracoviště Olomouc Tovární 1059/41, Hodolany 779 00 Olomouc
<b>Zhotovitel</b>	AZ GEO, s.r.o. Chittussiho 1186/14, Slezská Ostrava 710 00 Ostrava

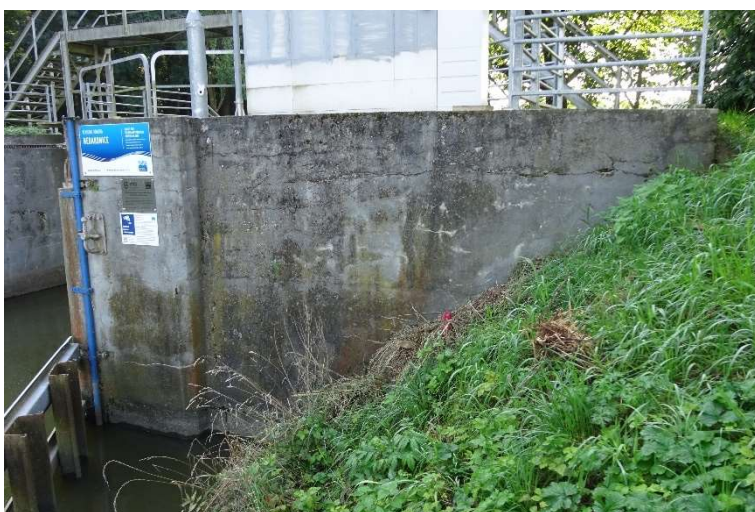
Pohled na pravé křídlo ve směru toku řeky Moravy

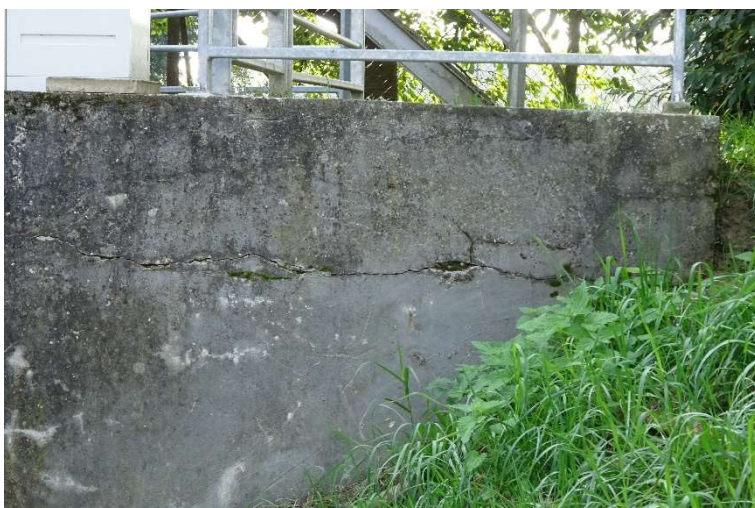
Povrch pravého křídla horního ohlaví v úrovni plavební hladiny:

- vodorovná trhlina přes celý povrch křídla s vápennými výluhy a usazeným mechem,
- barva betonu je nehomogenní, dochází k postupné degradaci betonu.

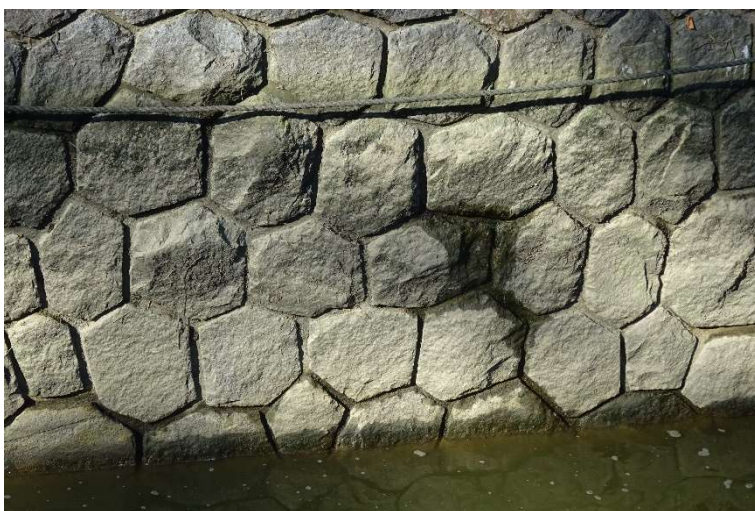
Detail spárování kamenného obložení na pravé straně horního ohlaví:

- průsak ve spárování zdiva.

- Z důvodu degradace betonových povrchů, stop po zatékání a výluhů, karbonataci povrchových vrstev betonu a lokálních kaveren se doporučuje provést sanaci betonových povrchů výměnou stávající povrchové vrstvy za novou povrchovou vrstvu.
- Injektáž případných vodorovných trhlin ve stěnách komory po otryskání povrchové vrstvy betonu
- Otryskání kamenného obkladu a přespárování zdiva
- Výměna odrazných trámů

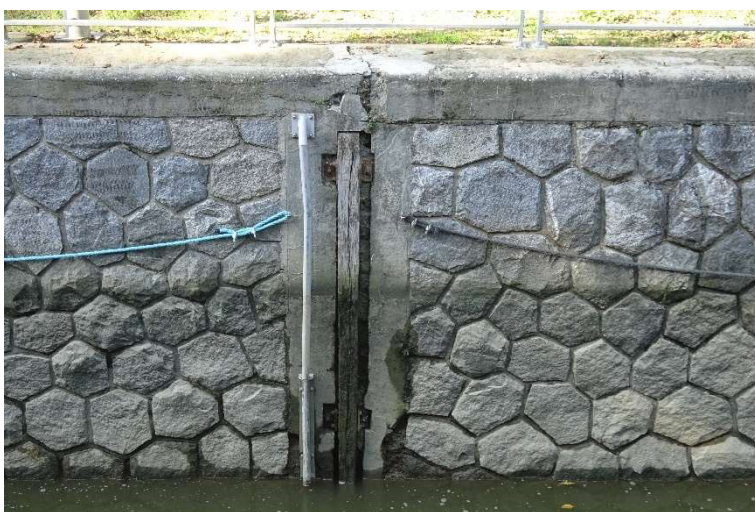
Pohled na odrazný trámec na pravé straně komory v 1/3 délky:

- rozpad betonu nad odrazným trámcem,
- betonová vrstva u dolní části trámce je vymletá,
- odrazný trámec je shnilý.

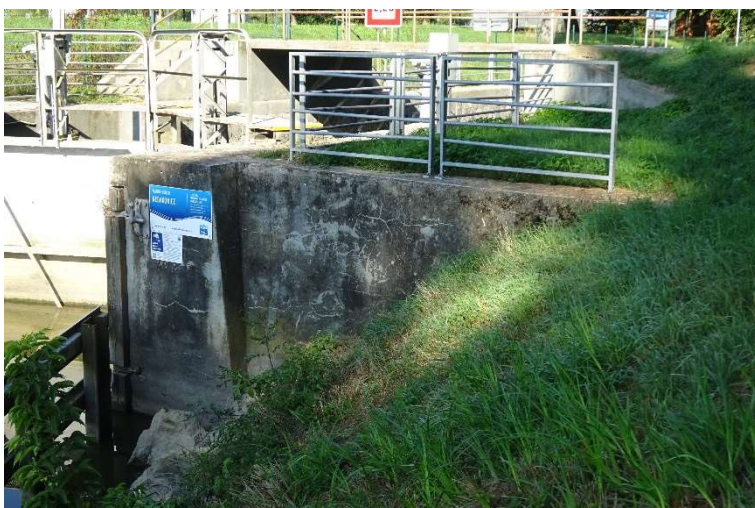
Pohled na levé křídlo proti směru  
toku řeky Moravy.

- síťové trhlínky s vápennými  
výluhy,
- barva betonu je  
nehomogenní,
- vrstva mechové vrstvy  
v blízkosti svahu.

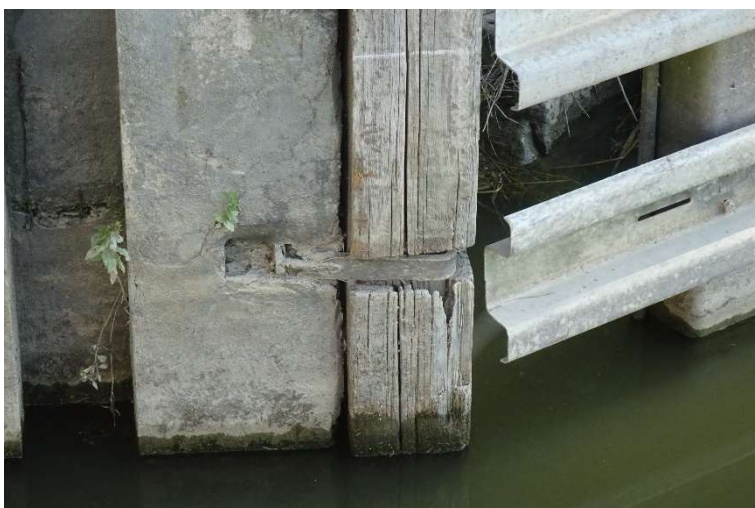
Detail dolního připevnění levého odrazného trámce před dolním ohlaví:

- odrazný trámec je napadený hnilobou,
- v místě kolísání vodní hladiny degraduje beton.

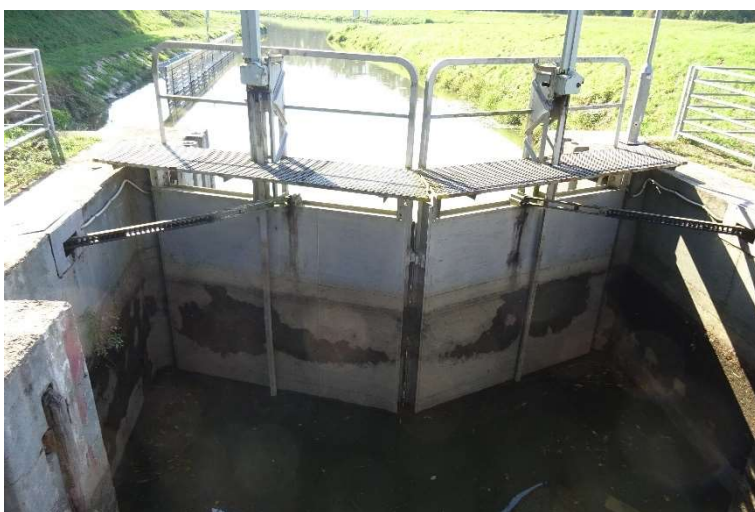
Pohled na vzpěrná vrata v dolním ohlaví ve směru vodního toku:

- vrata jsou znečištěná,
- vrchní vrstva PKO je odprýsknutá.

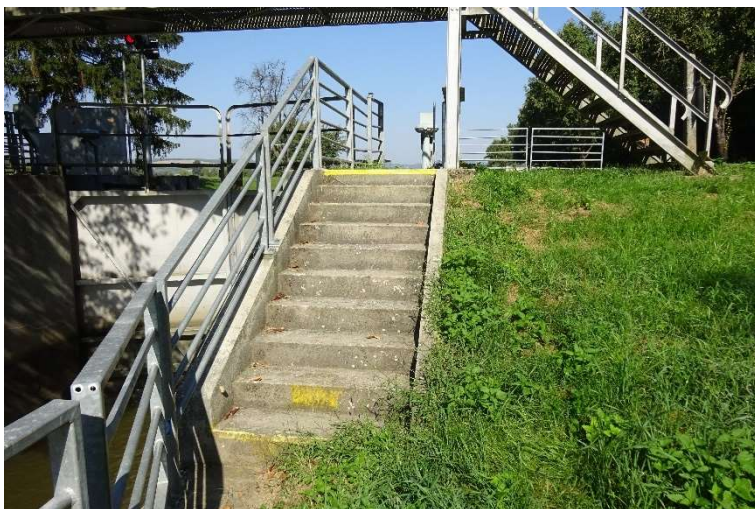
Pohled na schodiště na levé straně horního ohlaví:

- usazené listí na stupních,
- lokálně zelený povlak na obrubnicích,
- lokálně se vyskytující stopy po lišejníku.

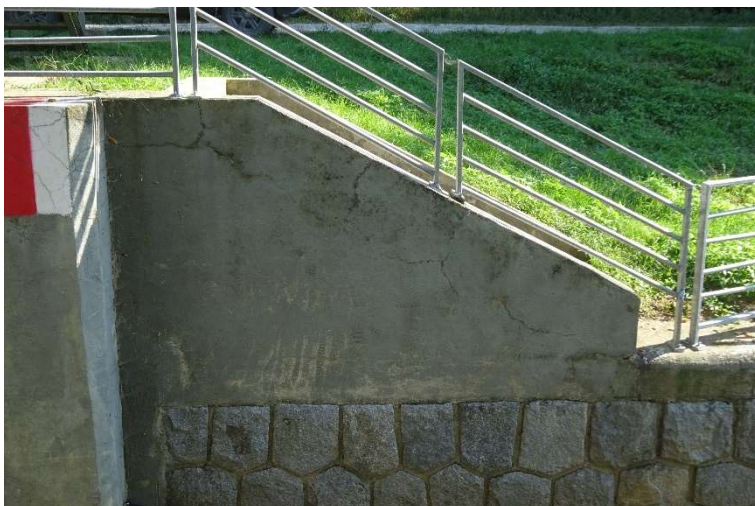
Bočnice betonového schodiště na levé straně horního ohlaví:

- trhlina v místě schodišťových stupňů přes celou bočnici,
- beton degraduje především u horní hrany bočnice.

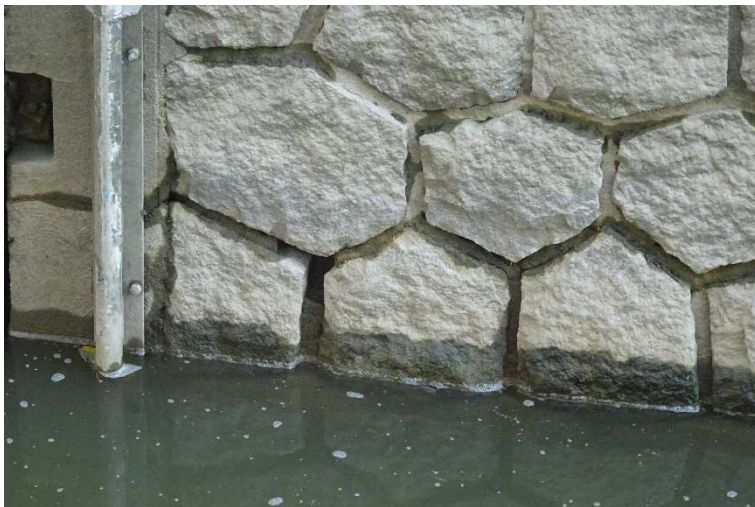
Vyplavené spárování zdiva na levé stěně v užitém prostoru.

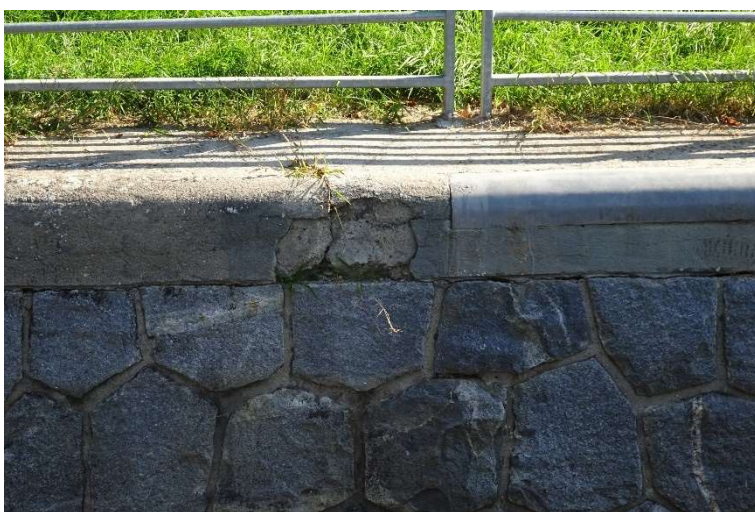
Rozpad betonu v úrovni pláta na levé stěně.

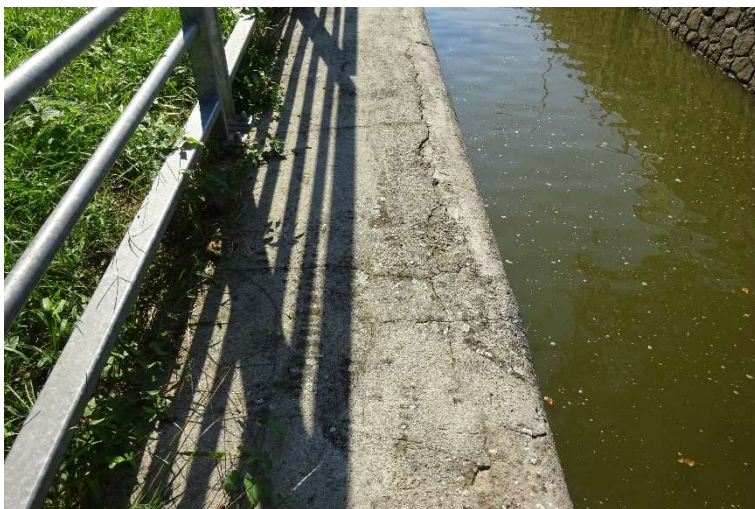
Degradace betonu na horním povrchu levé stěny.

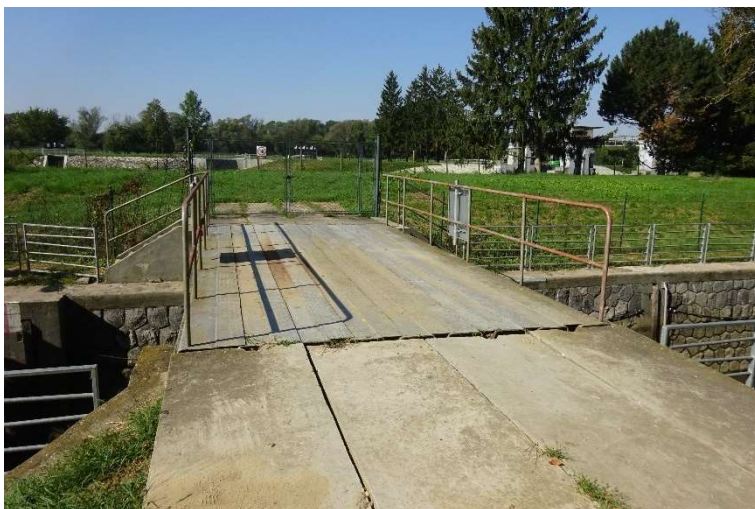
Pohled na horní mostovku z levé stěny:

- usazená vegetace mezi mostovkou a betonovými prefabrikáty.

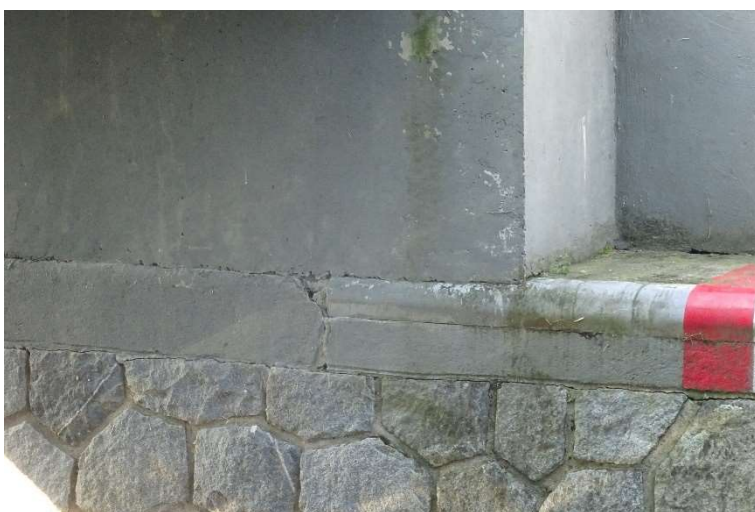
Napojení vodorovného pancéřování hrany na OP2:

- zelený povlak na povrchu.

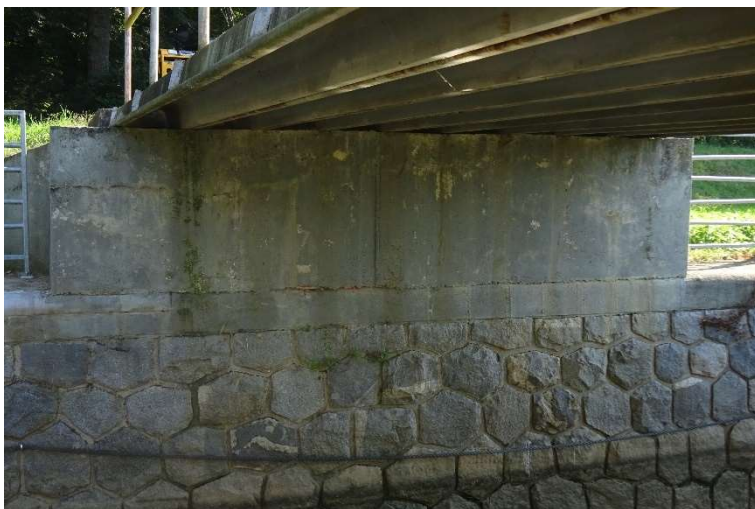
Pohled na OP1:

- barva betonu je nehomogenní
- výluhy pojiva lokálně s mechovou vrstvou na povrchu.

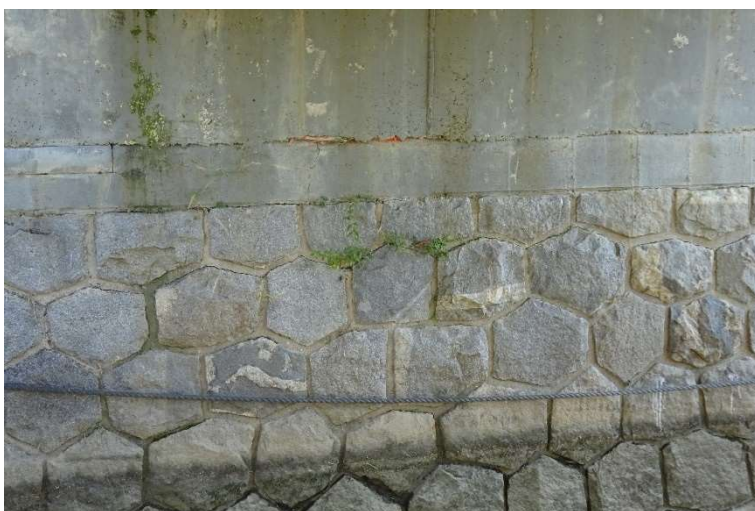
Detail napojení OP1 na levou stěnu komory:

- Usazená vegetace ve spárování kamene.

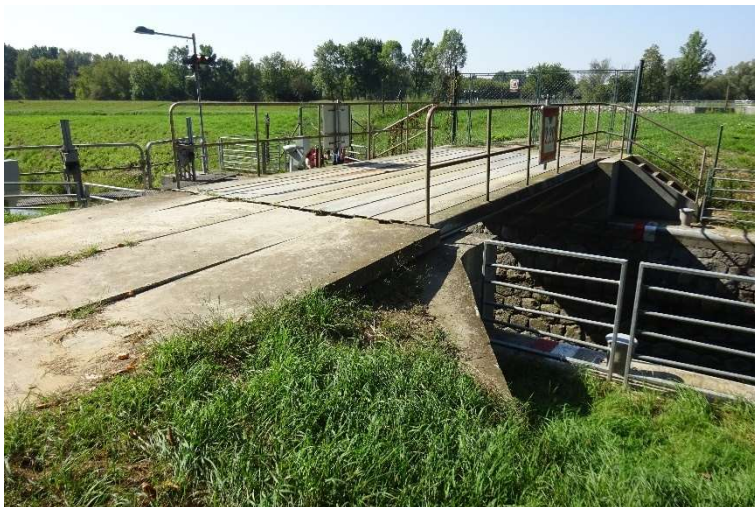
**Pravé křídlo OP1:**

- degradace betonu na horní hraně křídla,
- vzrostlá vegetace v okolí křídla.

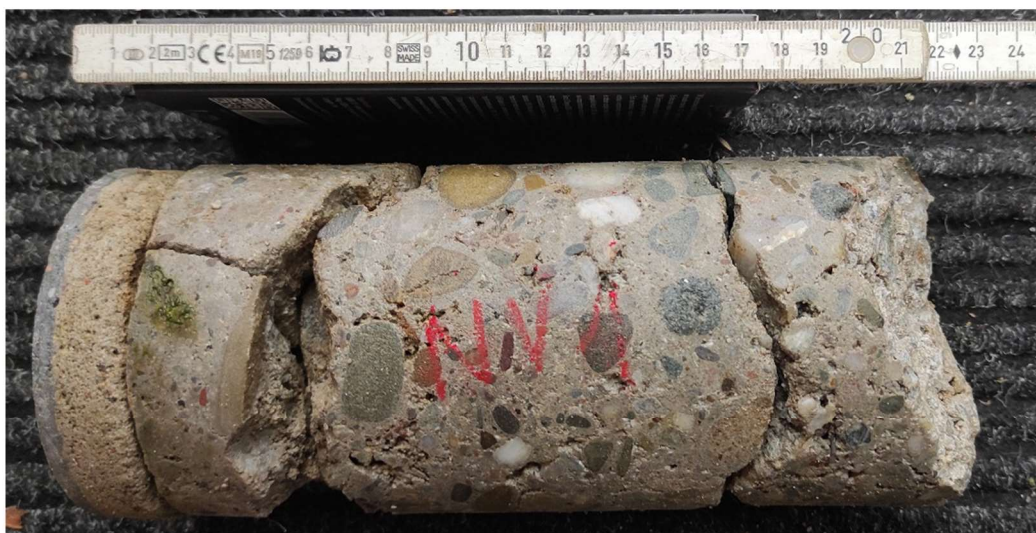
Odebrané vzorky :    pevnost v tlaku, objemová hmotnost

Poznámka :            délka vývrtu - 21 cm; karbonátce - 0 cm

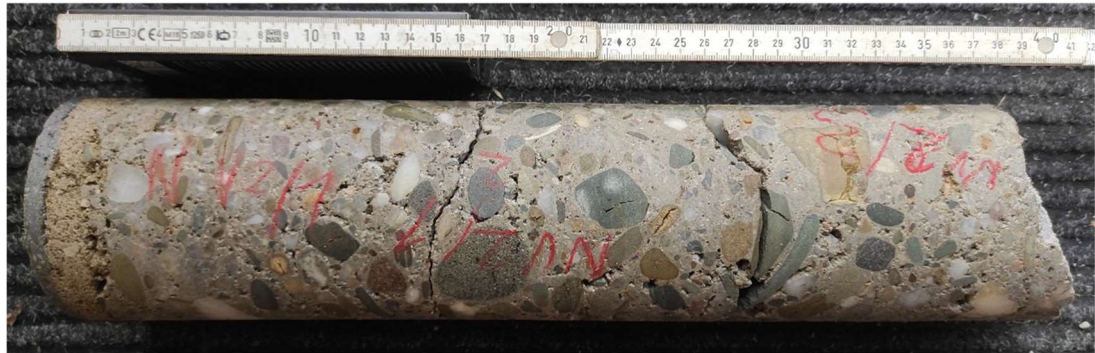
PK Nedakonice a Vnorovy I		Sonda :	NV2
Lokalizace vrtu:	PK Nedakonice	Vrtáno dne:	11.09.2023
Výška ústí vrtu:	horní povrch L zdi komory	Souprava:	Hilti DD 350
Úklon vrtu od svislé:	0°	Dokumentoval:	Svárovská
Hloubka [m]			
ve směru vrtu			
od	do		
0.00	- 0.15	<b>Sonda NV2/1</b> Kamenivo těžené, frakce 0-22, max. velikost zrna 25 mm, Kamenivo rozloženo stejnoměrně Beton pórovitý, soudržný, max. velikost póru 10 mm	
0.15	- 0.26	<b>Sonda NV2/2</b> Kamenivo těžené, frakce 0-22, max. velikost zrna 35 mm, Kamenivo rozloženo stejnoměrně Beton pórovitý, soudržný, max. velikost póru 10 mm	
0.26	- 0.38	<b>Sonda NV2/3</b> Kamenivo těžené, frakce 0-22, max. velikost zrna 40 mm, Kamenivo rozloženo stejnoměrně Beton málo pórovitý, soudržný, max. velikost póru 10 mm	
Odebrané vzorky :		pevnost v tlaku, objemová hmotnost	
Poznámka :		délka vývrtu - 38 cm; karbonátce - 1 cm beton po výšce segregovaný

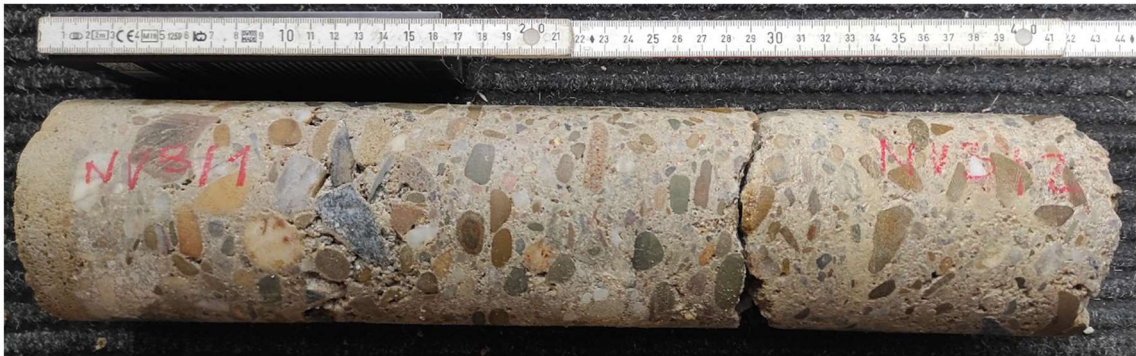
PK Nedakonice a Vnorovy I		Sonda :	NV3
Lokalizace vrtu:	PK Nedakonice	Vrtáno dne:	11.09.2023
Výška ústí vrtu:	horní povrch L zdi komory	Souprava:	Hilti DD 350
Úklon vrtu od svislé:	0°	Dokumentoval:	Svárovská
<p>Hloubka [m]</p> <p>ve směru vrtu</p> <p>od                      do</p> <p>0.00      -      0.28      <b>Sonda NV3/1</b></p> <p>Kamenivo těžené, frakce 0-22, max. velikost zrna 40 mm, Kamenivo rozloženo stejnoměrně Beton pórovitý, soudržný, max. velikost póru 10 mm</p> <p>0.28      -      0.42      <b>Sonda NV3/2</b></p> <p>Kamenivo těžené, frakce 0-22, max. velikost zrna 35 mm, Kamenivo rozloženo stejnoměrně Beton pórovitý, soudržný, max. velikost póru 5 mm</p> <p>Odebrané vzorky :      pevnost v tlaku, objemová hmotnost</p> <p>Poznámka :      délka vývrtu - 42 cm; karbonátace - 1 cm beton po výšce segregovaný</p>

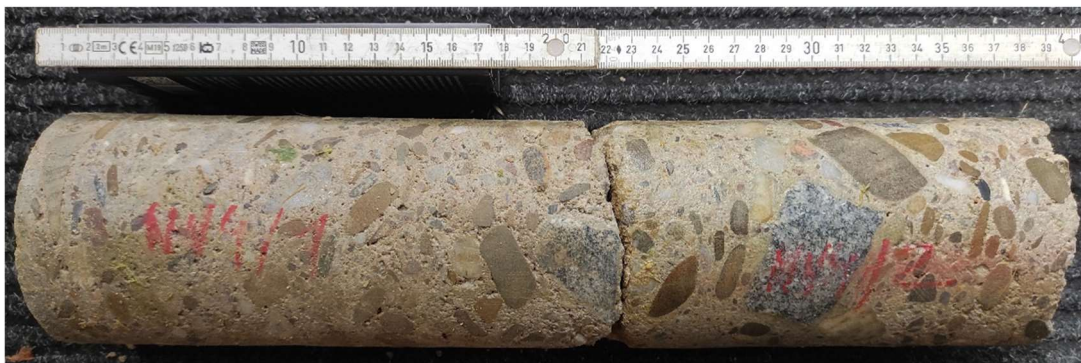
PK Nedakonice a Vnorovy I		Sonda :	NV4
Lokalizace vrtu:	PK Nedakonice	Vrtáno dne:	11.09.2023
Výška ústí vrtu:	horní povrch P zdi komory	Souprava:	Hilti DD 350
Úklon vrtu od svislé:	0°	Dokumentoval:	Svárovská

Hloubka [m]		
ve směru vrtu		
od	do	
0.00	- 0.21	<b>Sonda NV4/1</b> Kamenivo těžené, frakce 0-22, max. velikost zrna 40 mm, Kamenivo rozloženo stejnoměrně Beton málo pórovitý, soudržný, max. velikost póru 5 mm
0.21	- 0.39	<b>Sonda NV4/2</b> Kamenivo těžené, frakce 0-22, max. velikost zrna 50 mm, Kamenivo rozloženo stejnoměrně Beton málo pórovitý, soudržný, max. velikost póru 5 mm
Odebrané vzorky :		pevnost v tlaku, objemová hmotnost
Poznámka :		délka vývrtu - 39 cm; karbonátace - 0 cm beton po výšce segregovaný
