HG partner s.r.o. Smetanova 200, 250 82 Úvaly www.hgpartner.cz Telefon: 246 082 015 e-mail: hgp@hgpartner.cz	Paré č.:		
Investor: Povodí Labe, státní podnik, Váta Nejedlého 951/8, 500 03 Hradec Králové		Datum:	06/2025
Odpovědný projektant:	Ing. Michal Dvořák	 	
Hlavní inženýr projektu:	Ing. Michal Dvořák	 	
Vedoucí projektu:	Ing. Iveta Stýblová	 	Č. zakázky: H25-006
Vypracoval:	Ing. Iveta Stýblová	 	Změna: -
Akce:	Stěnava, Broumov, obnova LB zdi a těžení nánosů – pracování PD - č. akce 119251001 Stěnava, Broumov, obnova LB zdi, ř.km 37,430 - 37,550		Stupeň: Zjednodušená PD
Název části:	DOKUMENTACE OBJEKTŮ		Část: D
Příloha:	STAVEBNĚ TECHNICKÝ PRŮZKUM		Měřítko: - Č. přílohy: D.7

D.7 Stavebně technický průzkum

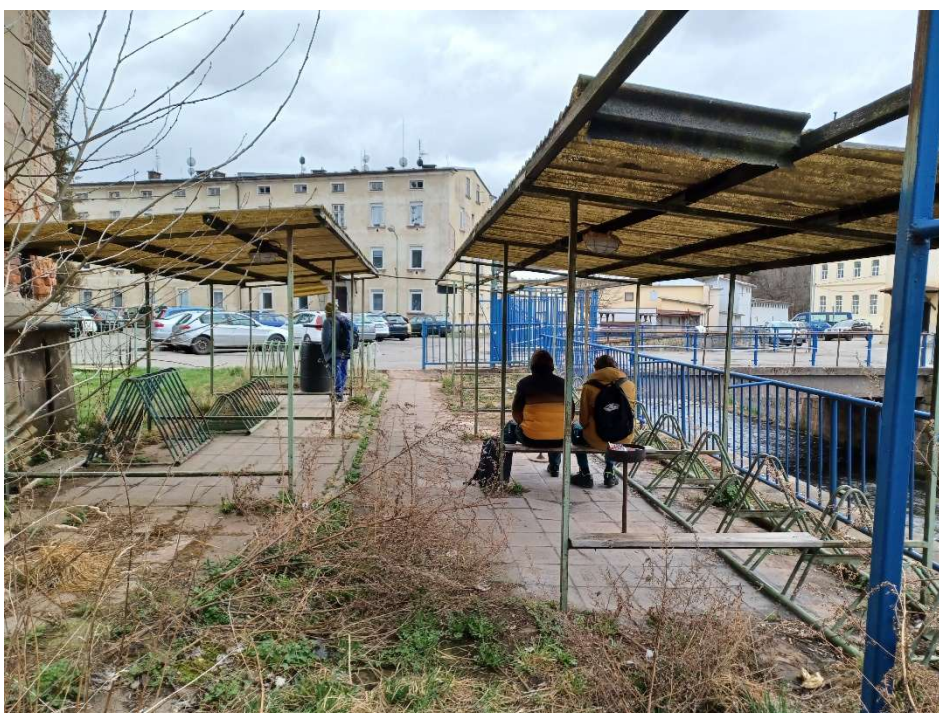
Okolní povrch tvoří rovinný rostlý terén. Mezi budovou a nábrežní zdí jsou situovány přístřešky pro stání pro kola a sezení osob, plocha je v těchto místech zpevněná dlažbou (obr. 1.2).

Obrázek 1.2: Plocha mezi objektem parc. č. st. 543 Soukenická č.p. 64 a řekou, pohled po vodě; objekt Soukenická č.p. 64 je úplně vlevo na fotografii.

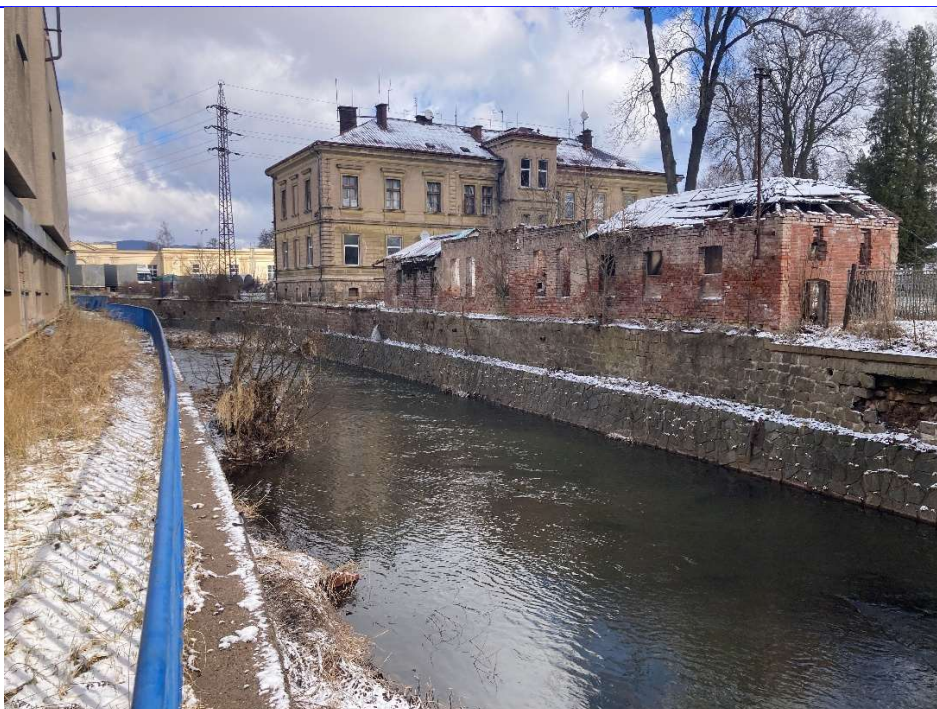
Obrázek 1.7: Objekt parc. č. st. 552 (bez čísla popisného), za ním objekt parc. č. st. 660 Soukenická č.p. 92, pohled proti vodě.

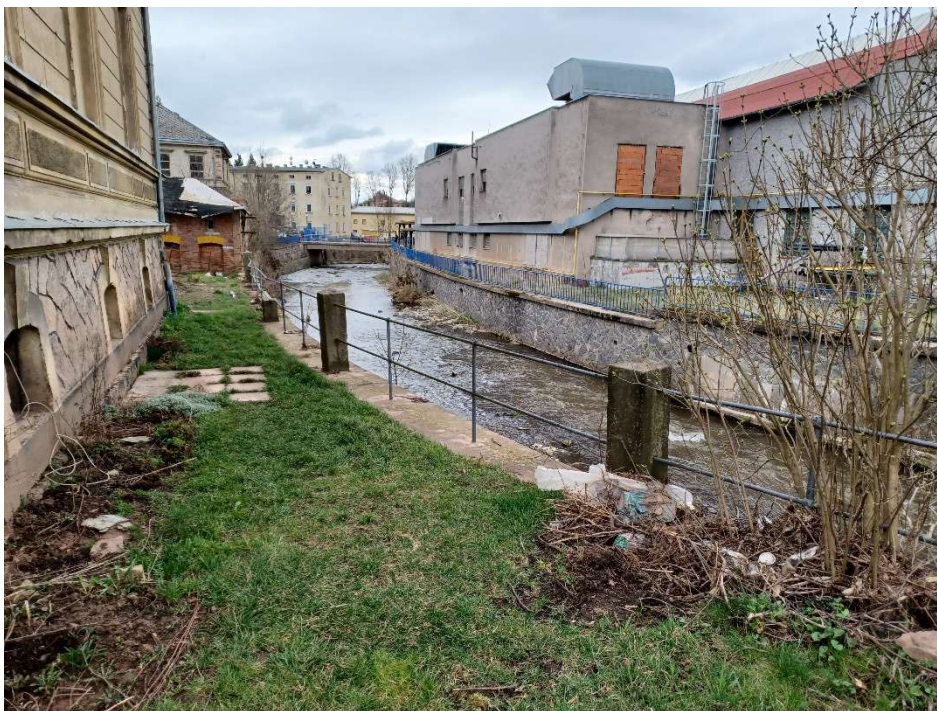
Budova má obdélníkový půdorys, její vnější rozměry jsou 14 x 34 m, kratší strana je situována podél řeky (obr. 1.8). Budova má dvě nadzemní podlaží a podkroví. V části podél řeky je budova podsklepená, hloubka sklepa byla v těchto místech změřena, podlaha sklepa se nachází 1,0 m pod stávajícím terénem. Předpokládané základy budovy se v těchto místech tudíž nacházejí v hloubce 1,6 m pod úrovní terénu.

Obrázek 1.8: Objekt parc. č. st. 660 Soukenická č.p. 92 (vlevo na fotografii), pohled po vodě.

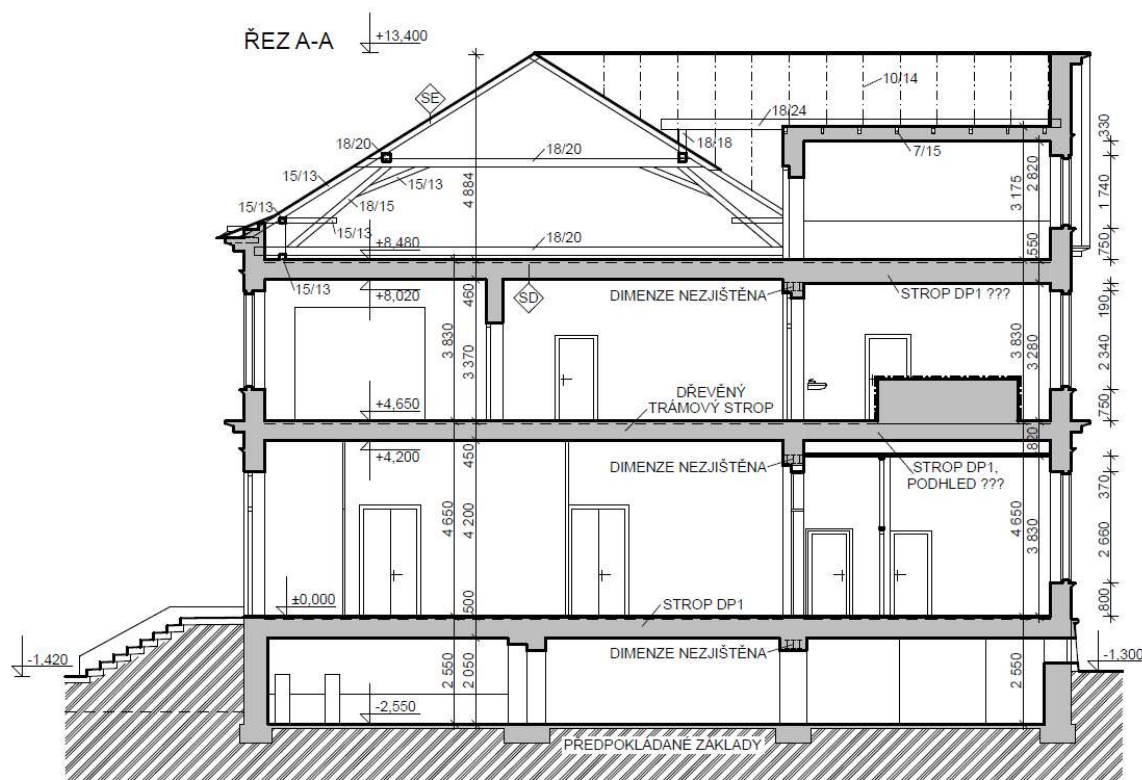
Ze statického hlediska se jedná o zděný objekt stěnového nosného systému, svislé konstrukce jsou z cihelného zdiva, cihel plných pálených. Stropy jsou dřevěné trámové. Střecha je provedena jako kombinace sedlové a valbové do kříže. Krov je vaznicové soustavy – ležaté stolice (obr. 2.1 a 2.2).

Obrázek 2.1: Příčný řez A-A objektem Soukenická č.p. 64, v tomto řezu kompletně podsklepeném.

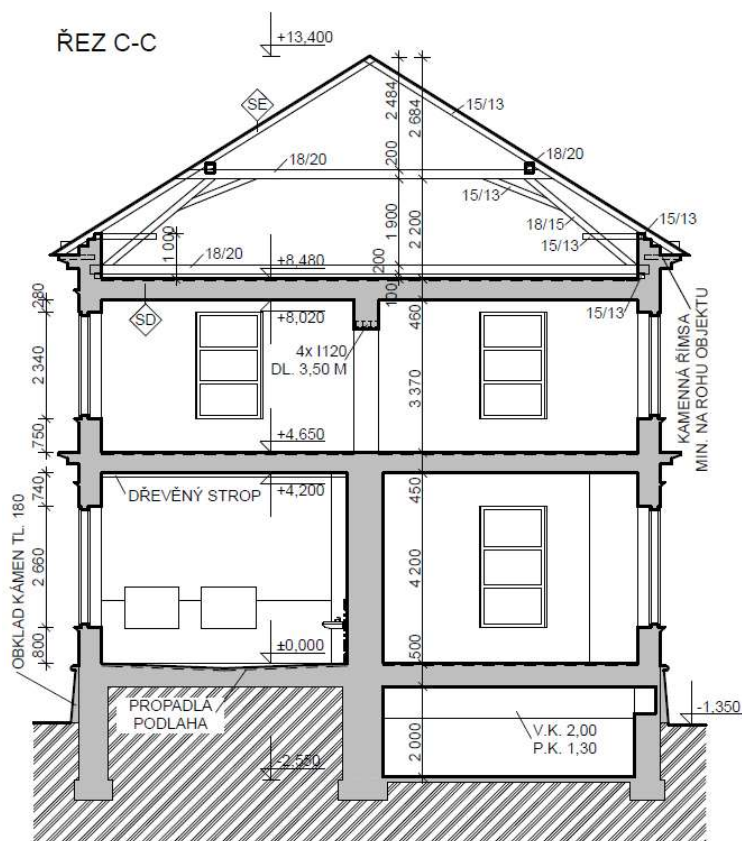
Obrázek 2.2: Příčný řez C-C objektem Soukenická č.p. 64, v tomto řezu částečně podsklepeném (směrem k řece je objekt nepodsklepený).

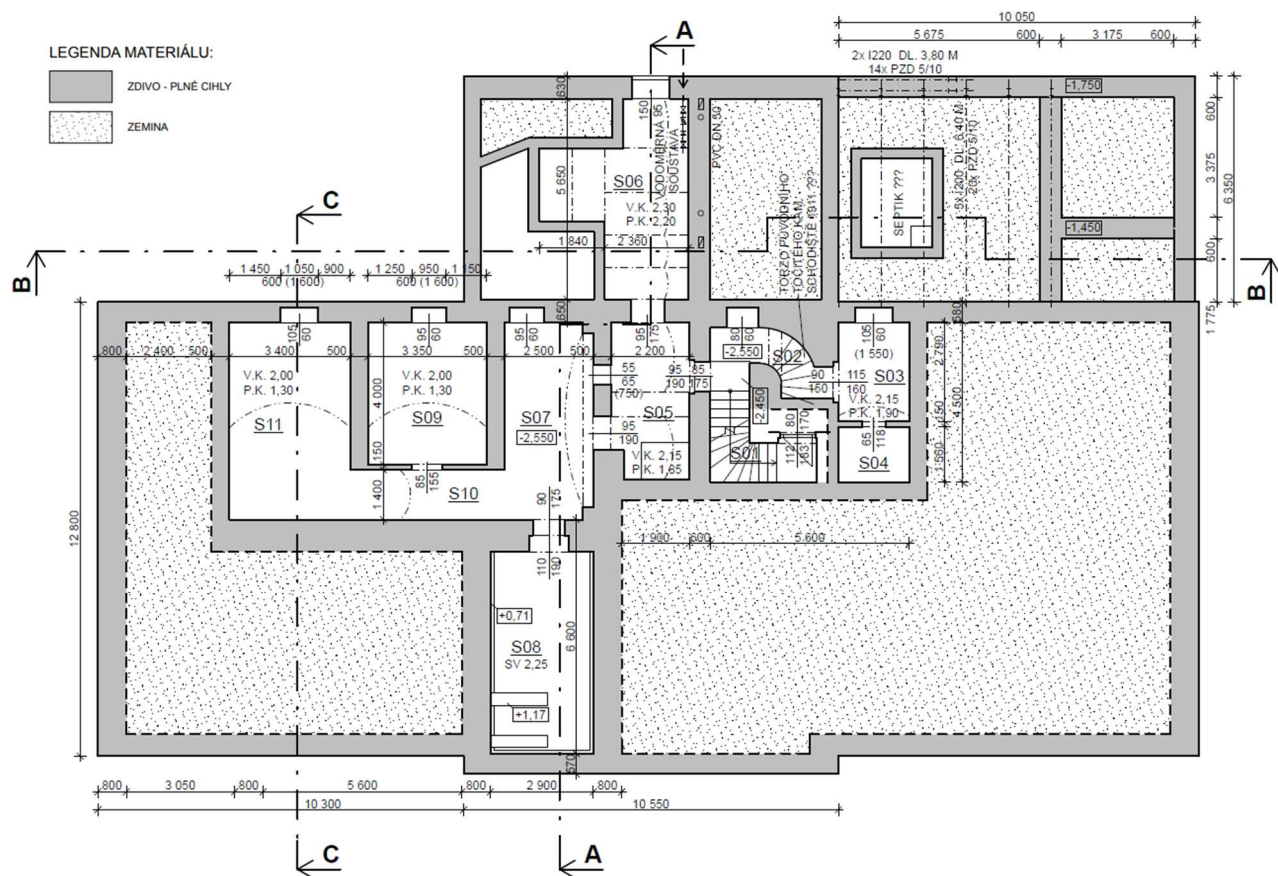
Budova má v půdorysu tvar L, její vnější půdorysné rozměry jsou 19,1 x 30,9 m, přičemž podél řeky je situována svojí kratší stranou délky 12,8 m (obr. 2.3). Budova má dvě nadzemní podlaží a podkroví, výška budovy nad terénem je 14,7 m.

Obrázek 2.3: Půdorys 1.S objektu Soukenická č.p. 64.

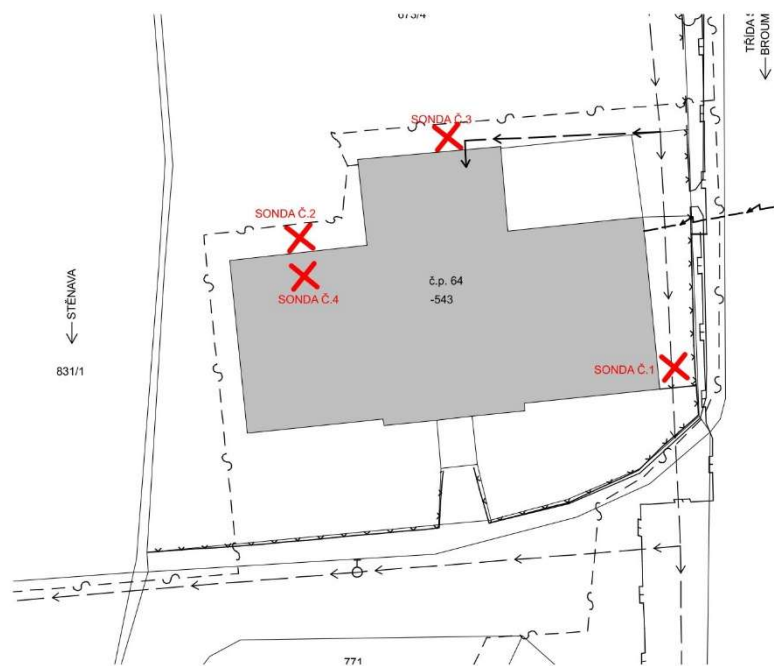
Budova je částečně podsklepená, část budovy podél řeky podsklepená není. Založení budovy bylo ověřeno třemi kopanými sondami realizovanými vně jejího obvodového pláště (obr. 3.1 až 3.4). Základy budovy, které jsou z lomového kamene, se nacházejí v předpokládané hloubce 1,75 m pod úrovní terénu.

Obrázek 3.1: Poloha kopaných sond u objektu parc. č. st. 543 (Soukenická č.p. 64).

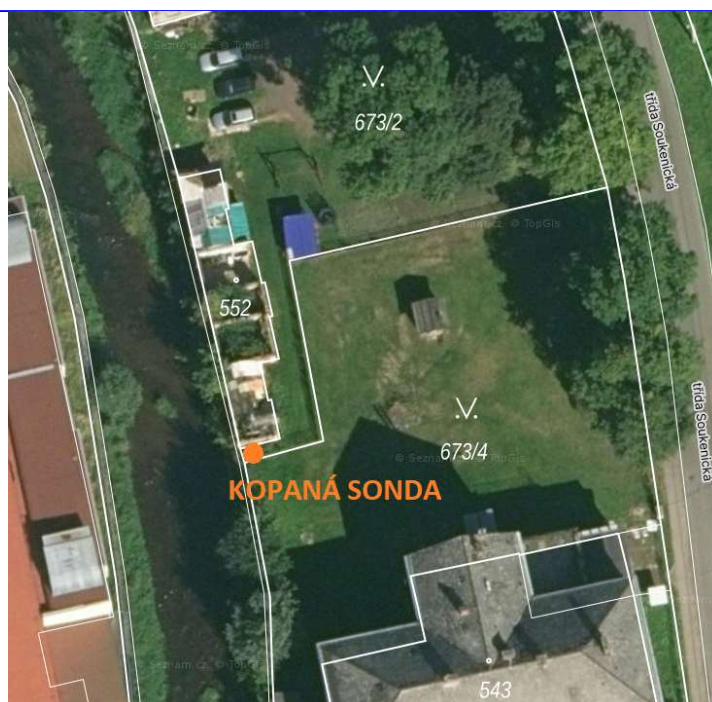
Založení budovy bylo ověřeno kopanou sondou realizovanou v rohu mezi jejím vnějším pláštěm a rubem nábrežní zdi (obr. 3.5 až 3.8). Bylo zjištěno, že základ budovy je proveden z lomového kamene a spodní hrana základu (vně nábrežní zdi) se nachází v hloubce 0,8 m pod

Obrázek 3.5: Poloha kopané sondy mezi rubem nábrežní zdi a objektem parc. č. st. 552 (bez čísla popisného).
