STAVEBNĚ TECHNICKÝ PRŮZKUM

vlnohamu na koruně hráze a betonových konstrukcí bezpečnostního
přelivu a skluzu vodního díla (VD) Slušovice

VD Slušovice

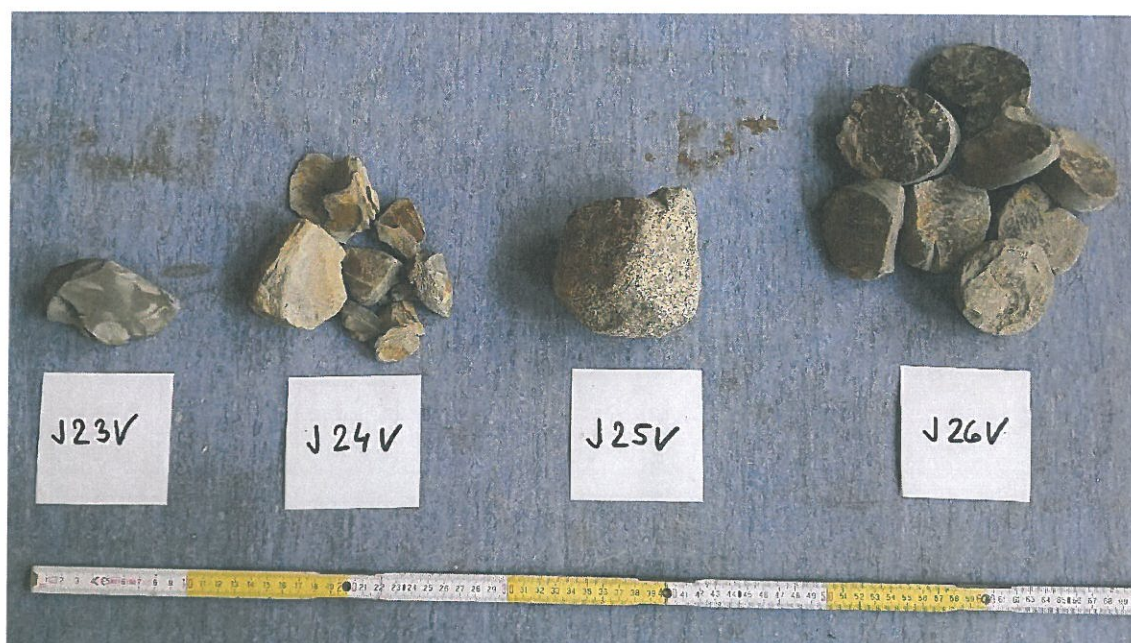
Součástí dodaných JV byly také úlomky hornin, která se nachází za betonovou vrstvou dna a zdi spadiště a skluzu, viz Obr. 1 a Obr. 2. Z fotografií je patrné, že se nepodařilo odebrat větší celistvé kusy hornin. Během vrtání došlo k rozlomení/rozdrolení materiálu na menší části.

Obr. 1 Vzorky hornin odebrané z vodorovných jádrových vývrtů do zdi spadiště a skluzu

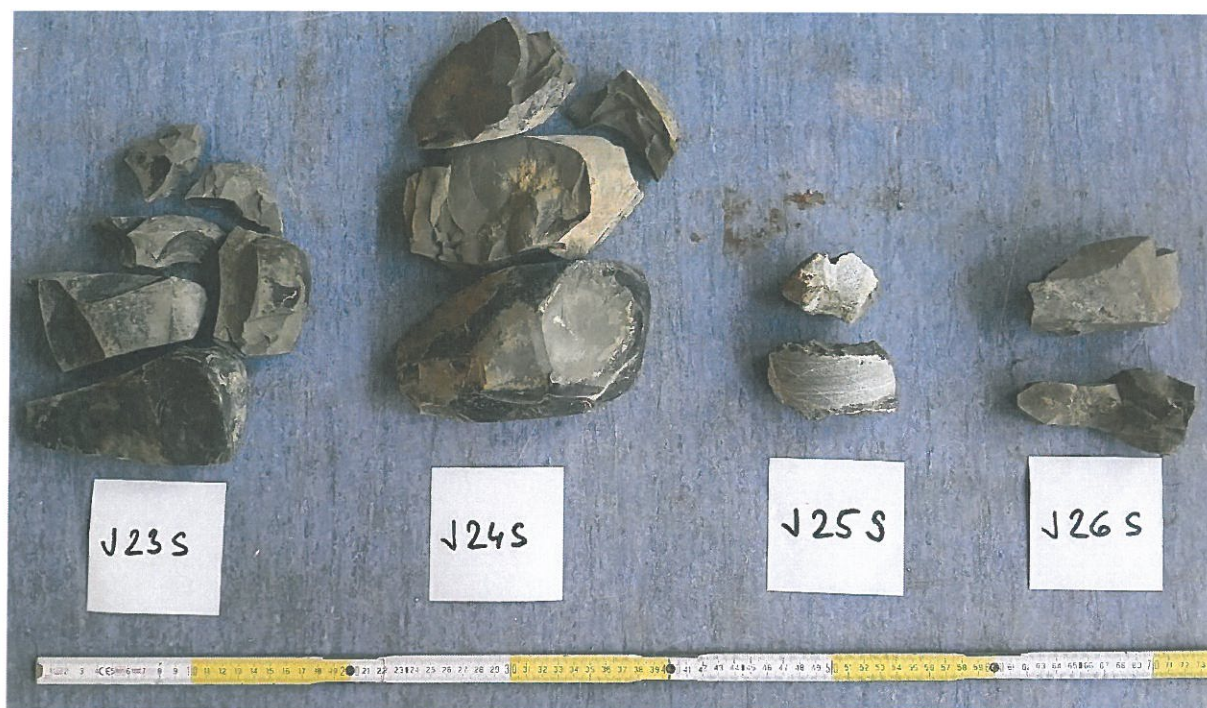
Obr. 2 Vzorky hornin odebrané ze svislých jádrových vývrtů do dna spadiště a skluzu

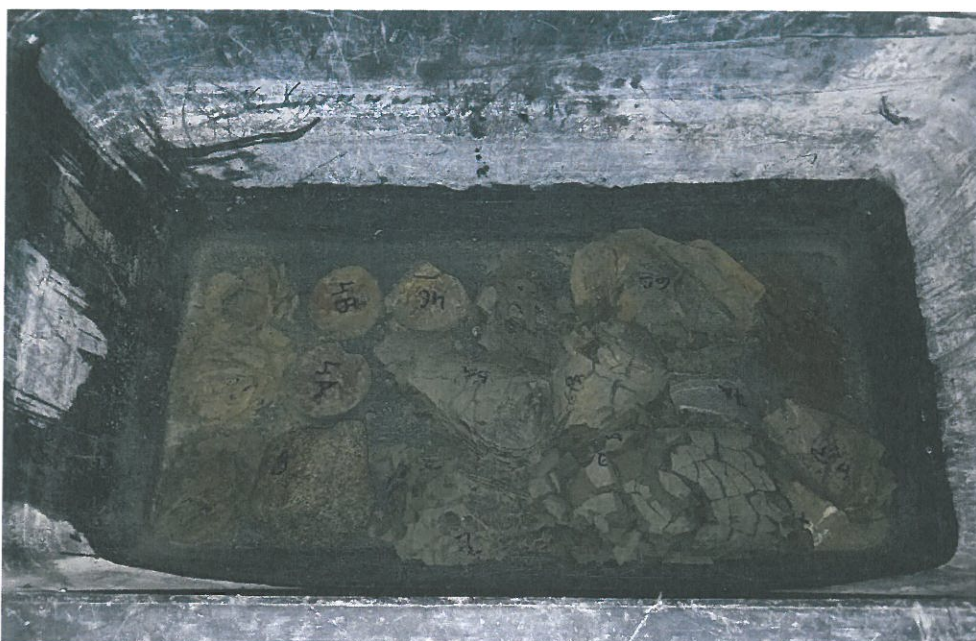
Výsledky objemové hmotnosti hornin jsou uvedeny v Tab. 3. Během zkoušky se však ukázalo, že ne u všech vzorků hornin je možné jejich objemovou hmotnost a nasákavost stanovit, neboť při dlouhodobějším kontaktu s vodou ztrácejí soudržnost. Po ukončení procesu nasycování vodou bylo zjištěno, že se většina vzorků rozpadla, což je zdokumentováno na následujících Obr. 8 až Obr. 12.

Obr. 8 Pohled do nádoby s vodou po ukončení procesu nasycování vzorků hornin vodou

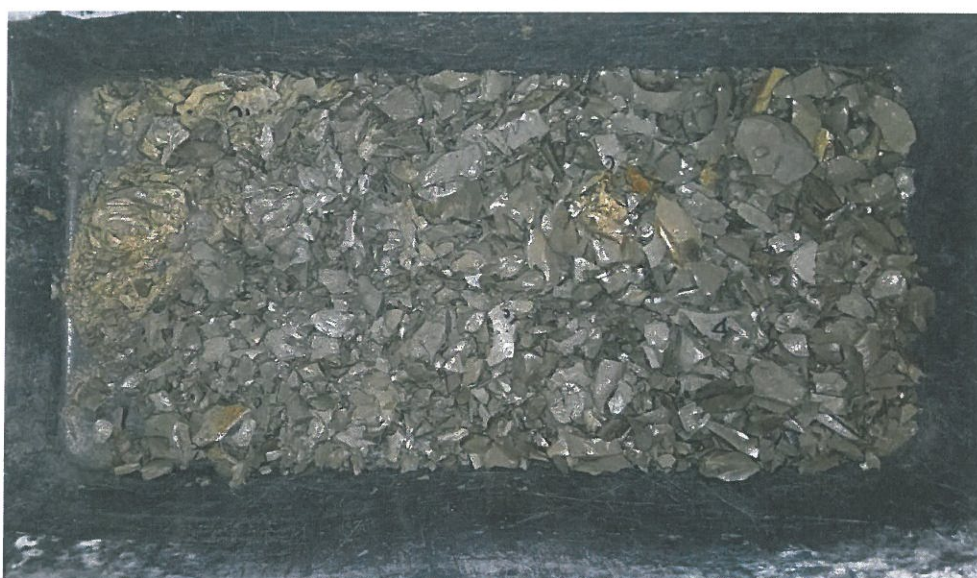
Obr. 12 Pohled do nádoby se vzorky po vyjmutí soudržných vzorků a vylití vody – z většiny vzorků zůstala drť

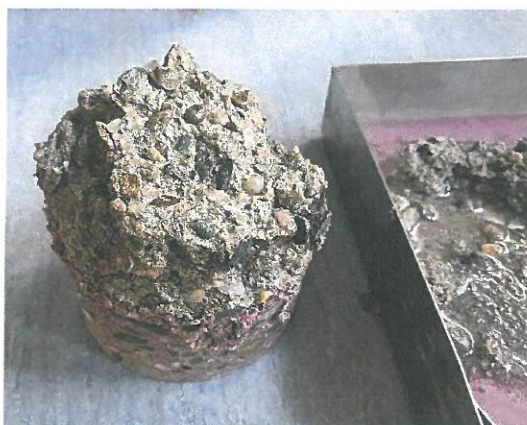
Obr. 13 Zkušební těleso J23V-1-A po 50 zatěžovacích cyklech – povrch tělesa lze hodnotit jako z velké míry rozpadlý

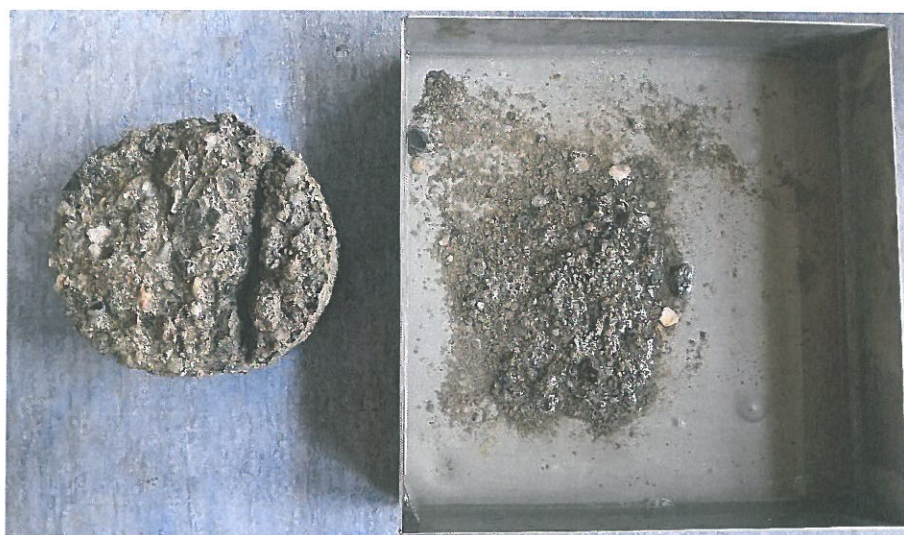
Obr. 14 Zkušební těleso J25V-1-A po 50 zatěžovacích cyklech včetně odpadlých částic v misce – povrch tělesa lze hodnotit jako silně porušený

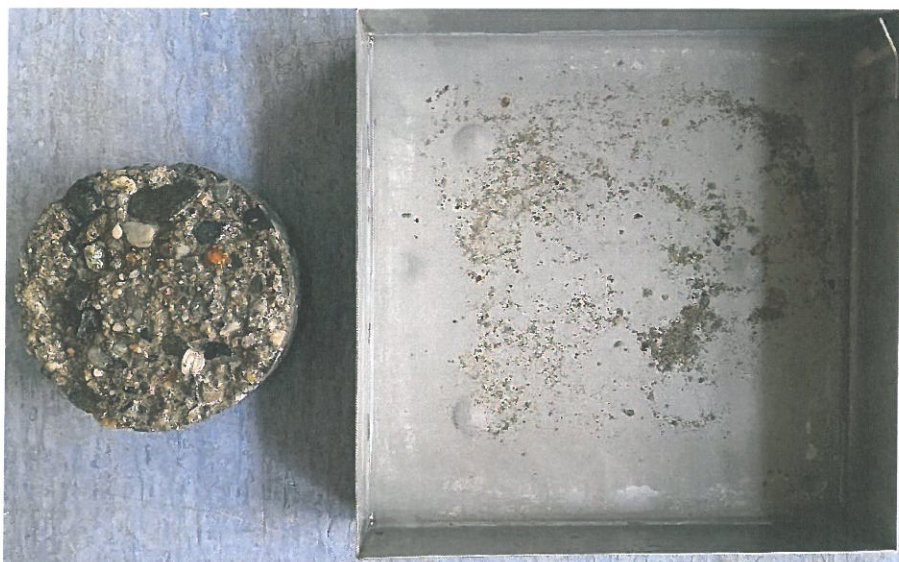
Obr. 15 Zkušební těleso J26V-1-A po 100 zatěžovacích cyklech včetně odpadlých částic v misce – povrch tělesa lze hodnotit jako mírně porušený

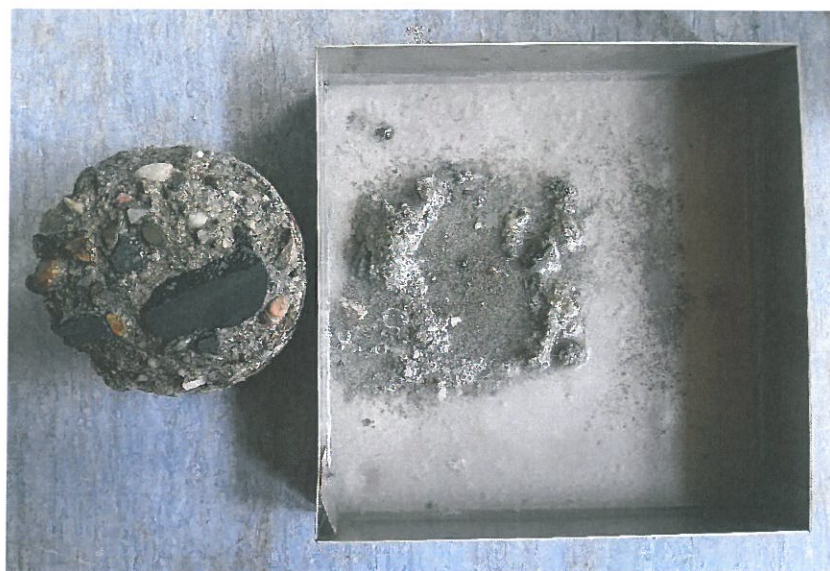
V Tab. 6 jsou uvedeny výsledky pro všechna zkušební tělesa „B“, tedy pro zkoušení betonu na jeho řezu. Z výsledků v Tab. 6 je vidět, že variabilita dosažených výsledků odolnosti je výrazně nižší, než tomu je v případě zkoušení povrchu betonu. Kromě jednoho zkušebního tělesa (J23V-1-B), které vydrželo pouze 75 zatěžovacích cyklů (viz Obr. 16), všechna ostatní tělesa dokázala odolávat 100 zmrazovacím a rozmrazovacím cyklům.

Obr. 16 Zkušební těleso J23V-1-B po 75 zatěžovacích cyklech včetně odpadlých částic v misce – jediné těleso „B“, které vykázalo vysoký odpad před dosažením 100 cyklů

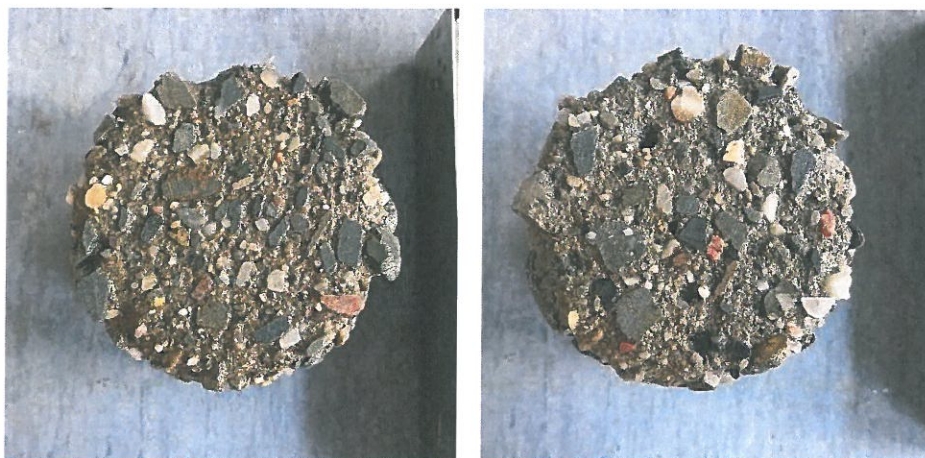
Obr. 17 Zkušební tělesa J25V-1-B (vlevo) a J23S-1-B (vpravo) po 100 zatěžovacích cyklech – poškození zkoušené plochy není nijak výrazné

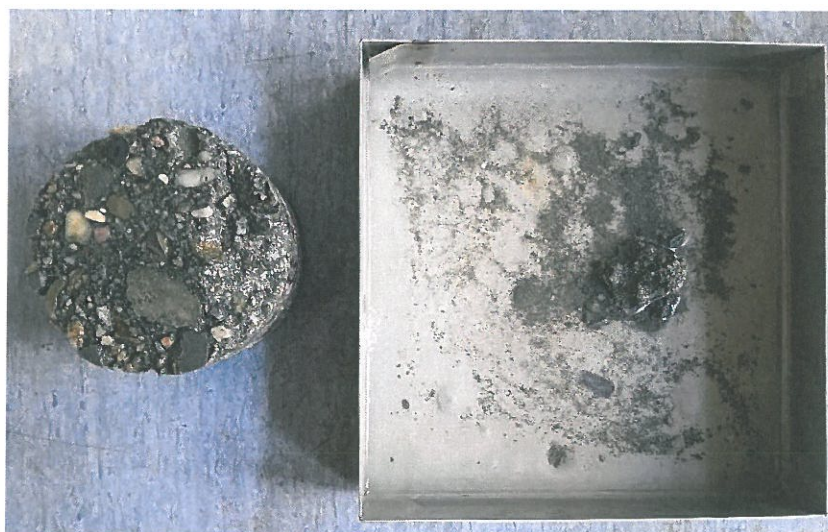
Obr. 18 Zkušební těleso J26S-1-B po 100 zatěžovacích cyklech včetně odpadlých částic v misce – většina hmotnosti odpadu je tvořena lokálně odpadlým kouskem u hrany zatěžované plochy, jinak dokázal beton odolávat působení CHRL výborně

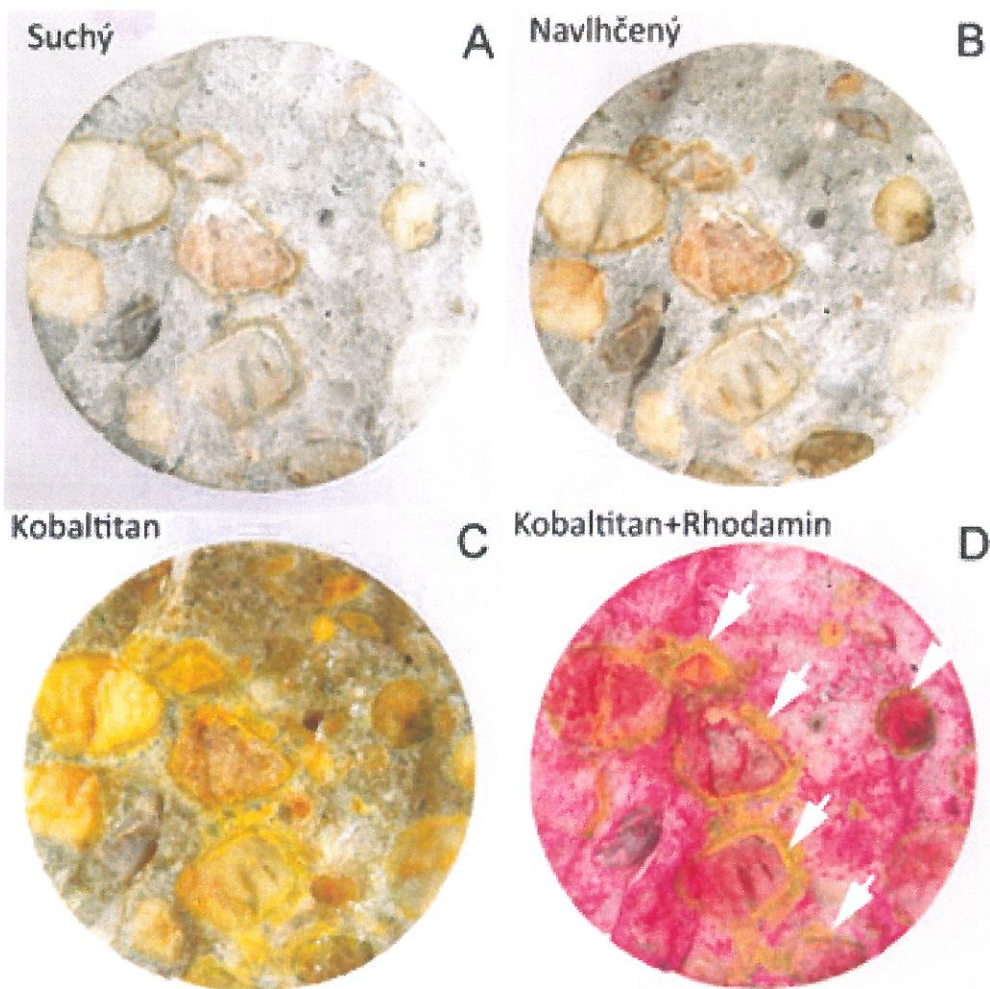
Příloha 2: Srovnávací vzorek betonu postiženého alkalicko-silikátovými reakcemi

Žluté lemy kolem klastů kameniva dokládají přítomnost alkalicko-silikátových gelů jsou označeny šipkami (po aplikaci hexanitrokobaltitanu sodného a rhodaminu B).

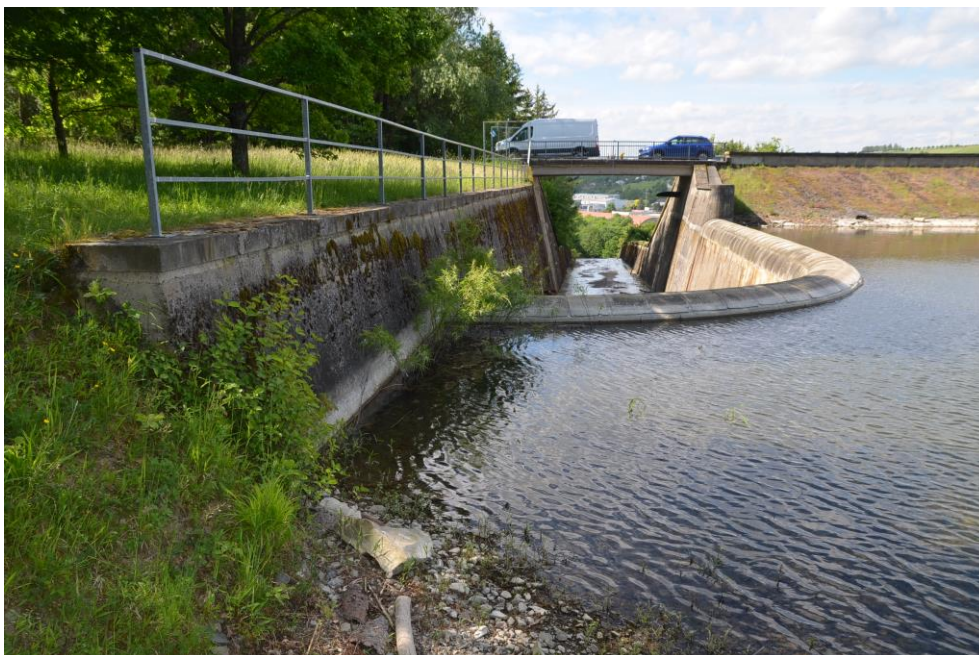
Obr.G99-01 **Celkový pohled na bezpečnostní přeliv, spadiště a část skluzu VD. Pohled ve směru staničení (po vodě),**

- vlevo levobřežní zeď spadiště, v popředí a vpravo přelivná hrana a pravobřežní zeď spadiště,
- vpravo v pozadí konec sypané zemní hráze a na něj navazující mostní objekt křížící spadiště.

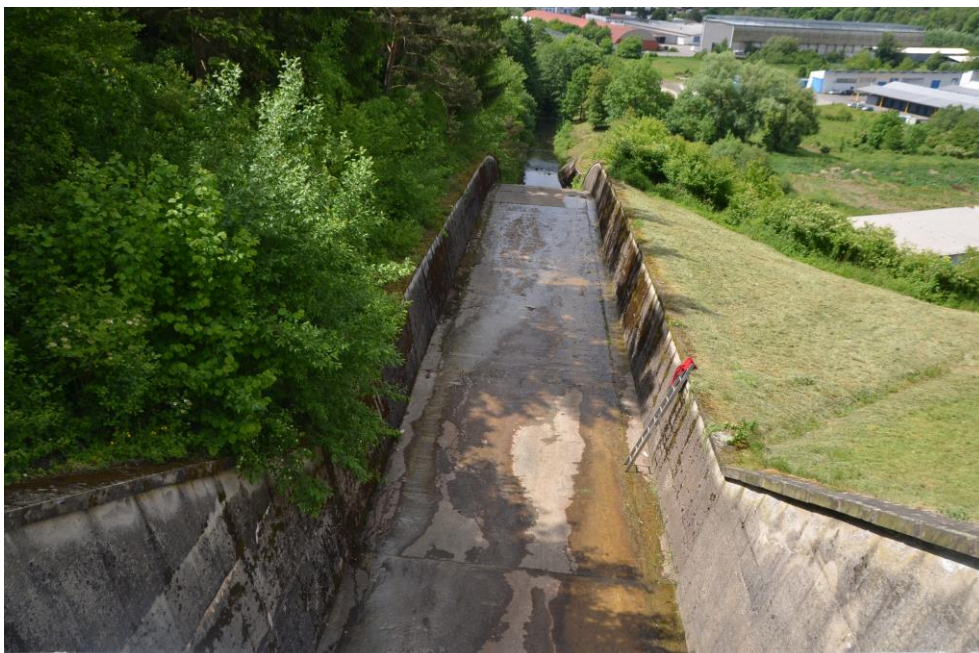
Obr.G99-03 **Pohled na část skluzu navazující na bezpečnostní přeliv a spadiště. Pohled z mostní konstrukce za koncem sypané zemní hráze, ve směru staničení (po vodě) a dolů,**
 - vlevo levobřežní zeď skluzu, vpravo pravobřežní zeď skluzu.

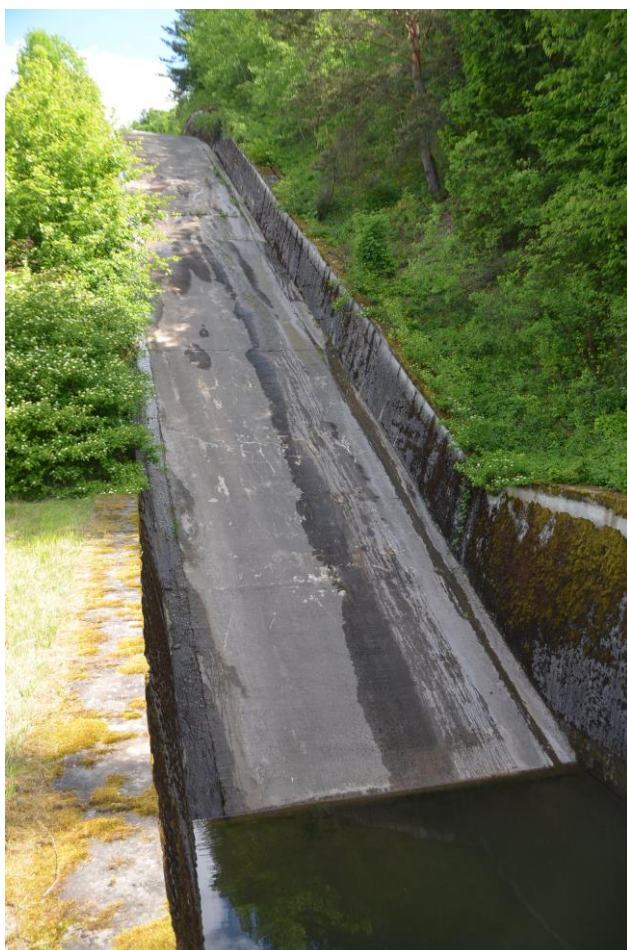
Obr.G99-04 **Celkový pohled na konec skluzu navazujícího na bezpečnostní přeliv a spadiště. Pohled proti směru staničení (proti vodě) a zprava doleva,**
 - vlevo je pravobřežní zeď skluzu, vpravo je levobřežní zeď skluzu.

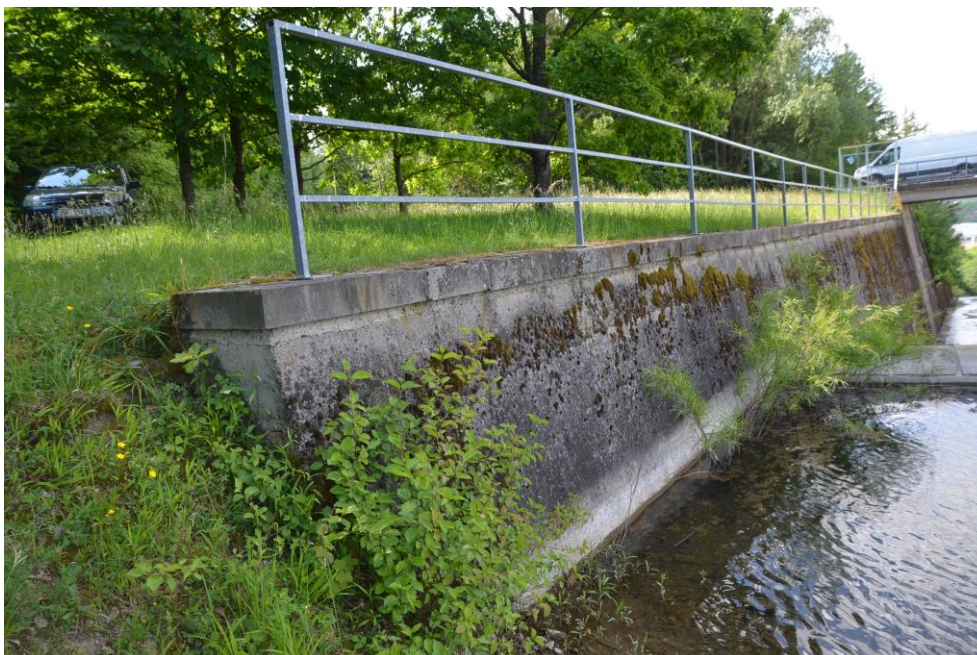
Obr.G99-05 Pohled na horní část čela a líce levobřežní zdi v úseku od jejího začátku před přelivnou hranou k mostnímu objektu. Pohled ve směru staničení (po vodě) a zprava doleva,

- vpravo přelivná hrana, vlevo levobřežní zeď spadiště,
- sklon vnitřního povrchu levobřežní zdi je 5:1,
- patrné průsaky z rubu na vnitřní líc levostranné zdi spadiště, zejména v místech vodorovných pracovních spár (na obr. vpravo).

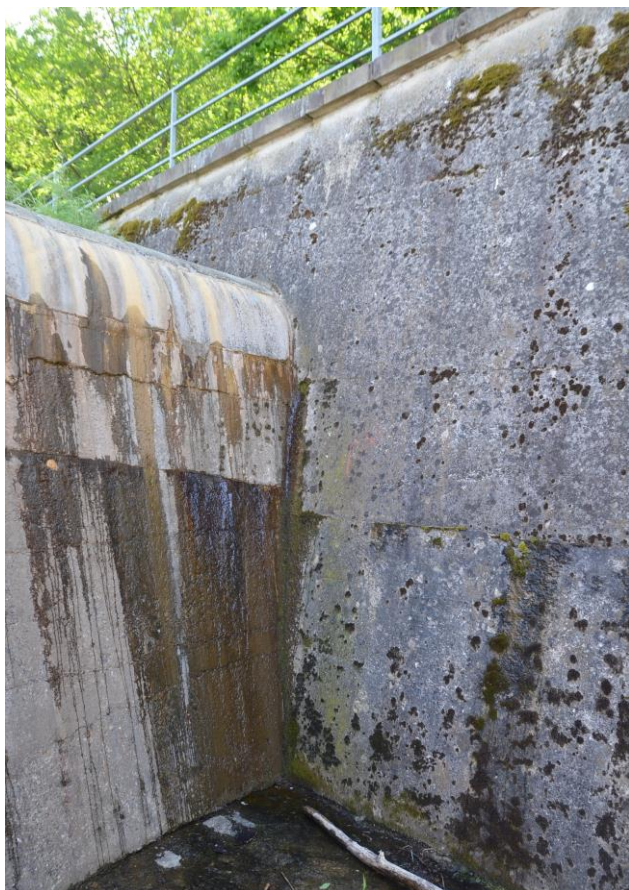
Obr.G99-06

Místo styku levobřežní a pravobřežní zdi na začátku přelivné hrany. Pohled proti směru staničení (proti vodě) a zprava doleva,

- na obr. vlevo nižší (pravobřežní zeď) s přelivnou hranou, na obr. vpravo vyšší (levobřežní) zeď spadiště.

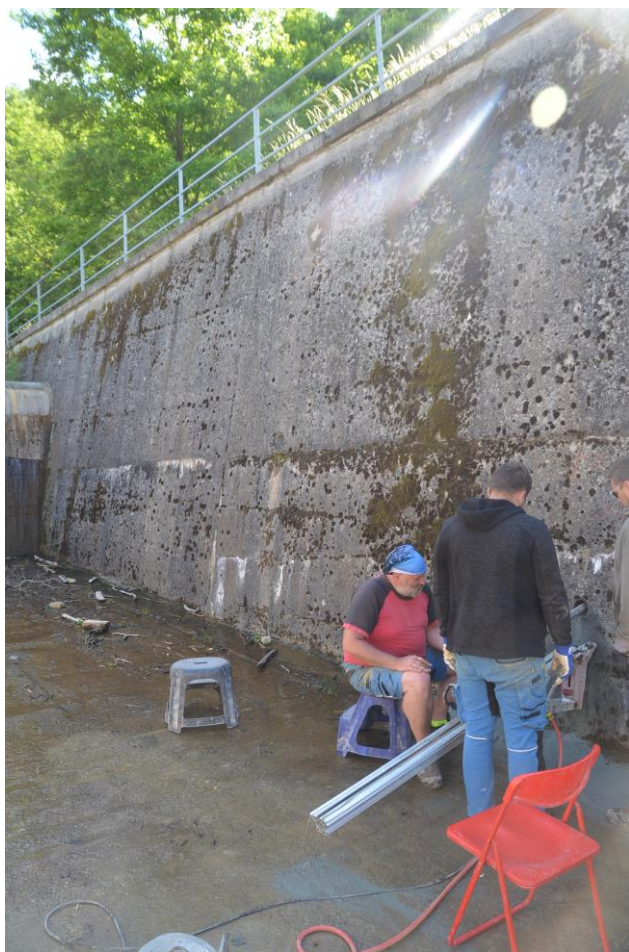
Obr.G99-07

Část levobřežní zdi spadiště. Pohled proti směru staničení (proti vodě) a zprava doleva,

- patrné průsaky z rubu na vnitřní líc levostranné zdi spadiště, zejména v místech nepravidelných vodorovných pracovních spár.

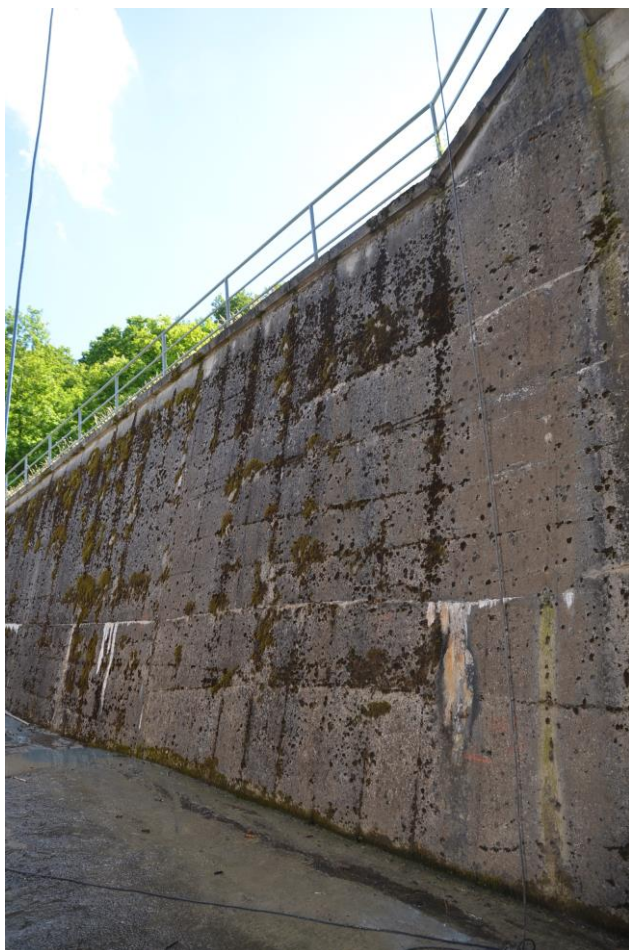
Obr.G99-08

Část levobřežní zdi před mostním objektem. Pohled proti směru staničení (proti vodě) a zprava doleva,

- sklon vnitřního povrchu levobřežní zdi je 5:1,
- temeno je opatřeno monolitickou římsou, do jejíhož horního povrchu jsou šrouby přes patní desky kotveny sloupky třímadlového zábradlí bez svislé zábradelní výplně. Protikorozi ochrana zábradlí je jen z pozinku,
- patrné průsaky z rubu na vnitřní líc levostranné zdi spadiště, zejména v místech nepravidelných vodorovných pracovních spár.

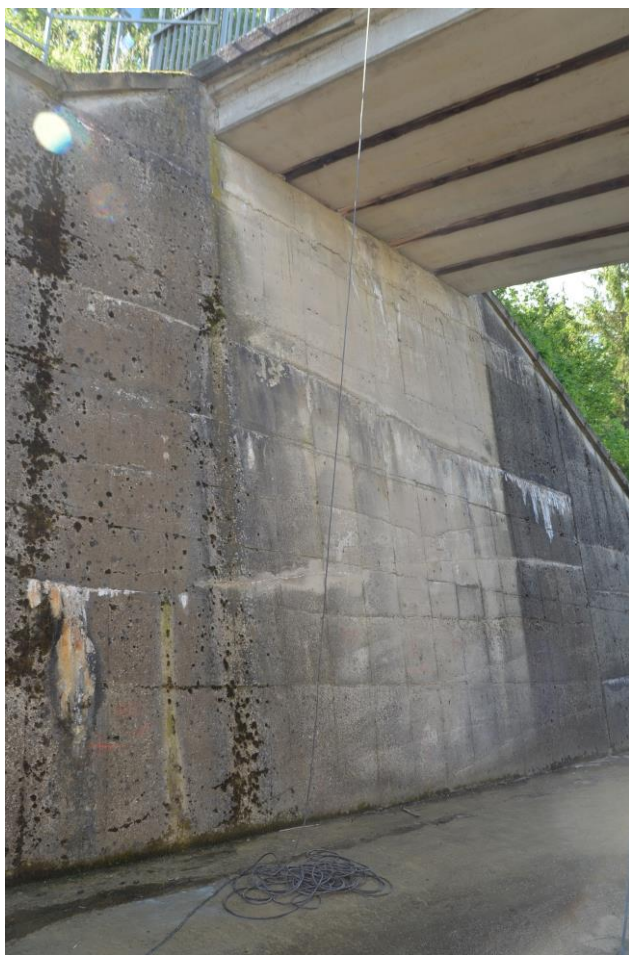
Obr.G99-09

Část levobřežní zdi v okolí mostního objektu. Pohled zprava doleva a ve směru staničení (po vodě),

- sklon vnitřního povrchu levobřežní zdi je 5:1,
- temeno zdi před mostem je opatřeno monolitickou římsou, do jejíhož horního povrchu jsou šrouby přes patní desky kotveny sloupky tříadlového zábradlí bez svislé zábradelní výplně. Protikorozi ochrana zábradlí je jen z pozinku,
- patrné průsaky z rubu na vnitřní líc levostranné zdi skluzu, zejména v místech nepravidelných vodorovných pracovních spár.

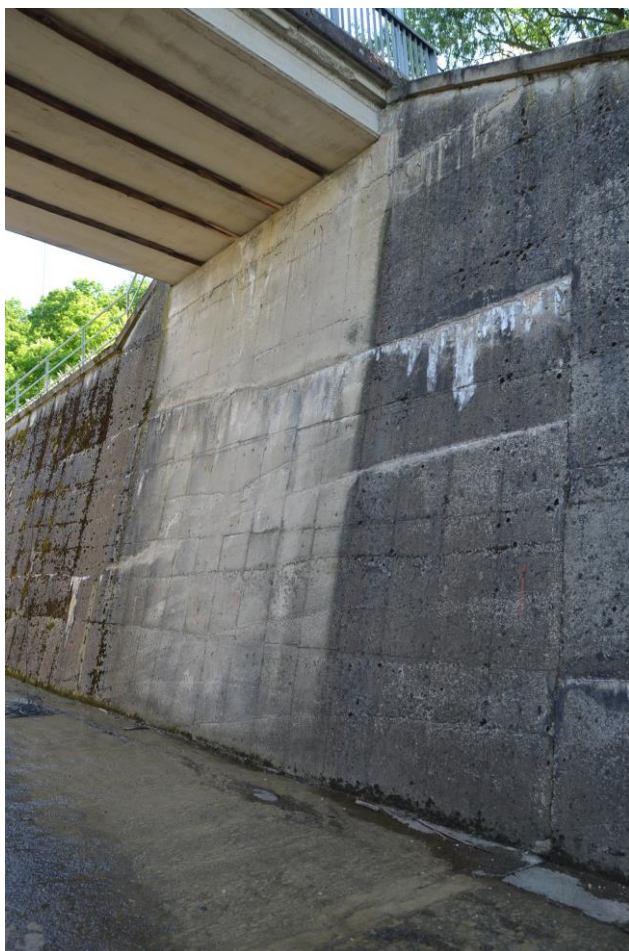
Obr.G99-10

Část levobřežní zdi v okolí mostního objektu. Pohled proti směru staničení (proti vodě) a zprava doleva,

- sklon vnitřního povrchu levobřežní zdi je 5:1,
- temeno zdi před mostem je opatřeno monolitickou římsou, do jejíhož horního povrchu jsou šrouby přes patní desky kotveny sloupky tříadlového zábradlí bez svislé zábradelní výplně. Protikorozi ochrana zábradlí je z pozinku,
- patrné průsaky z rubu na vnitřní líc levostranné zdi skluzu, zejména v místech nepravidelných vodorovných pracovních spár.

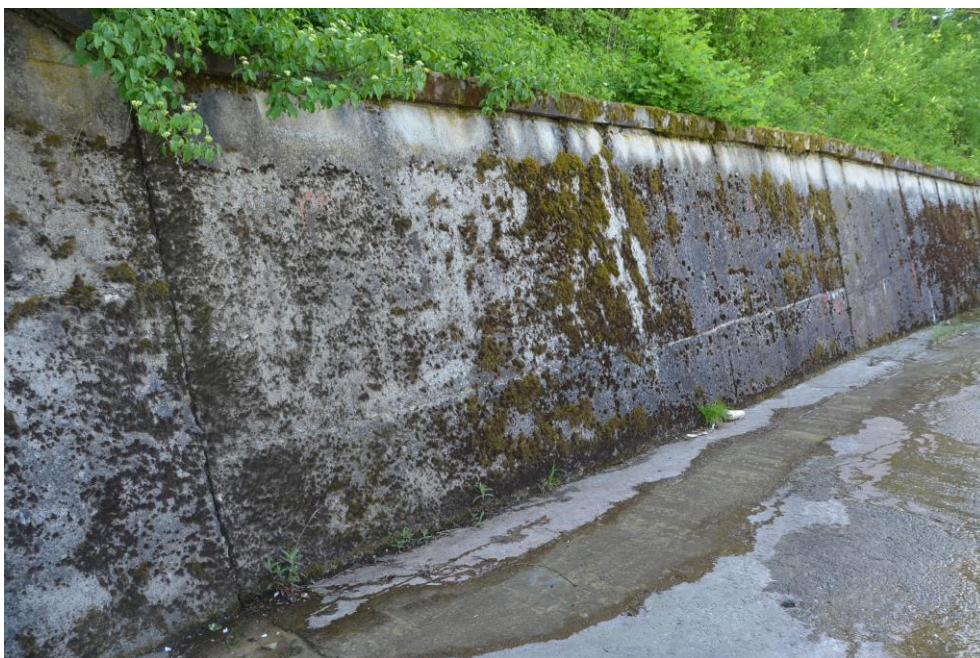
Obr.G99-13 Část levobřežní zdi skluzu za mostním objektem. Pohled zprava doleva a ve směru staničení (po vodě),

- sklon vnitřního povrchu levobřežní zdi je 5:1,
- temeno je opatřeno monolitickou římsou, zábradlí není provedeno!
- patrné průsaky z rubu na vnitřní líc levostranné zdi skluzu, zejména v místech nepravidelných vodorovných pracovních spár.

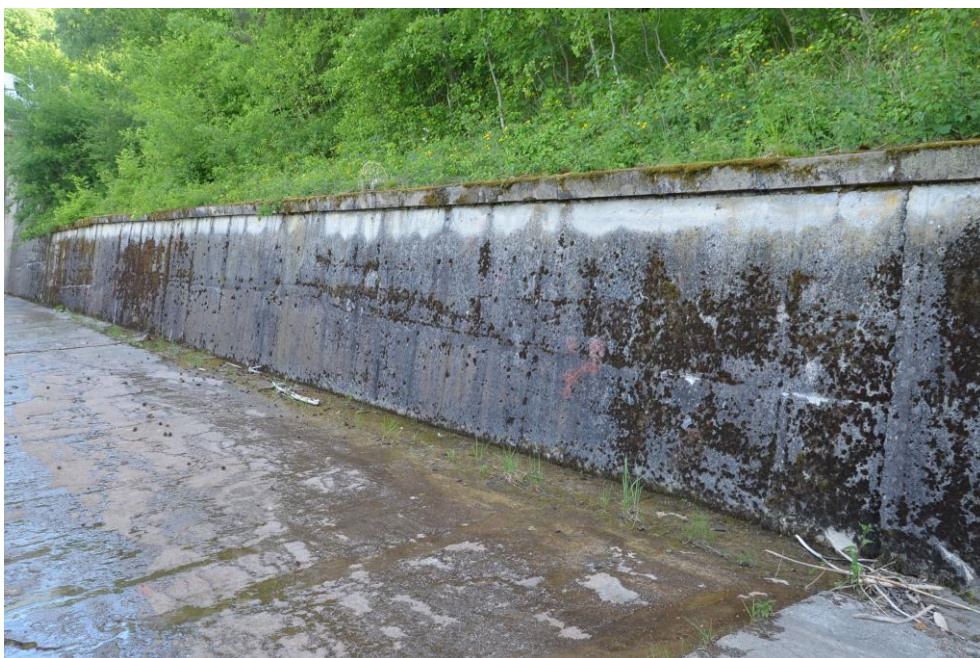
Obr.G99-14 Část levobřežní zdi skluzu před změnou podélného sklonu dna. Pohled proti směru staničení (proti vodě) a zprava doleva,

- sklon vnitřního povrchu levobřežní zdi je 5:1,
- temeno je opatřeno monolitickou římsou, zábradlí není provedeno!
- patrné průsaky z rubu na vnitřní líc levostranné zdi skluzu, zejména v místech nepravidelných vodorovných pracovních spár.

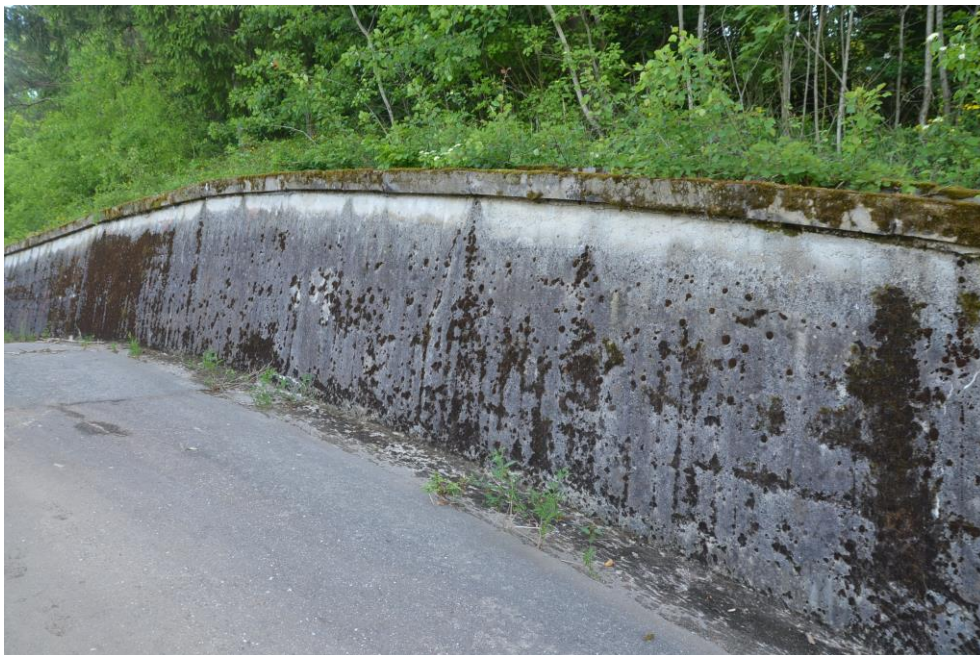
Obr.G99-15 Část levobřežní zdi skluzu za změnou podélného sklonu dna. Pohled proti směru staničení (proti vodě) a zprava doleva,

- sklon vnitřního povrchu levobřežní zdi je 5:1,
- temeno je opatřeno monolitickou římsou, zábradlí není provedeno!
- patrné průsaky z rubu na vnitřní líc levostranné zdi spadiště, zejména v místech nepravidelných vodorovných pracovních spár.

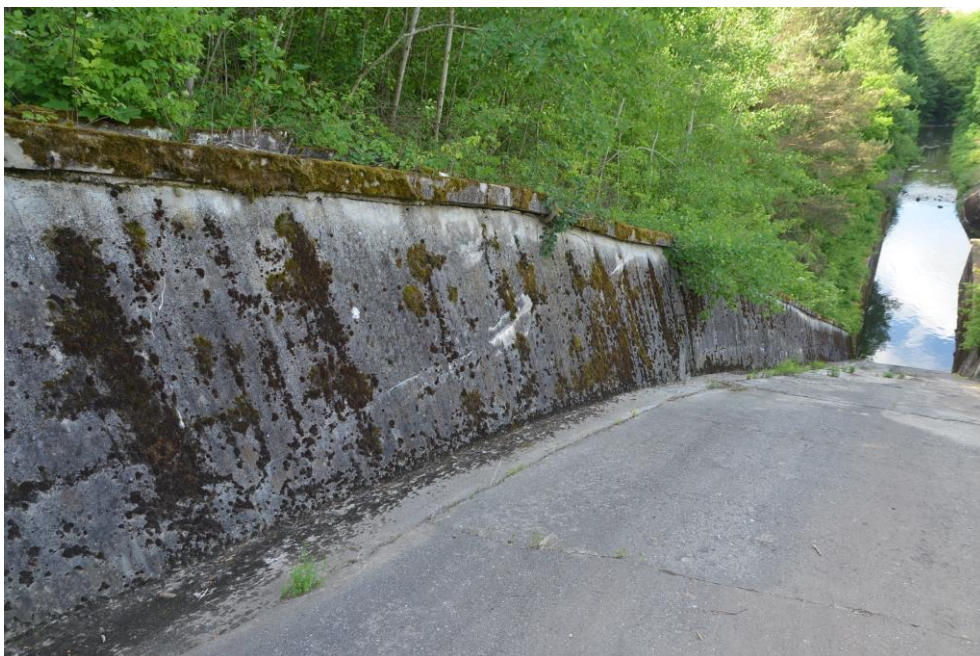
Obr.G99-16 Část levobřežní zdi skluzu za změnou podélného sklonu dna. Pohled zprava doleva a ve směru staničení (po vodě),

- sklon vnitřního povrchu levobřežní zdi je 5:1,
- temeno je opatřeno monolitickou římsou, zábradlí není provedeno!
- patrné průsaky z rubu na vnitřní líc levostranné zdi spadiště, zejména v místech nepravidelných vodorovných pracovních spár.

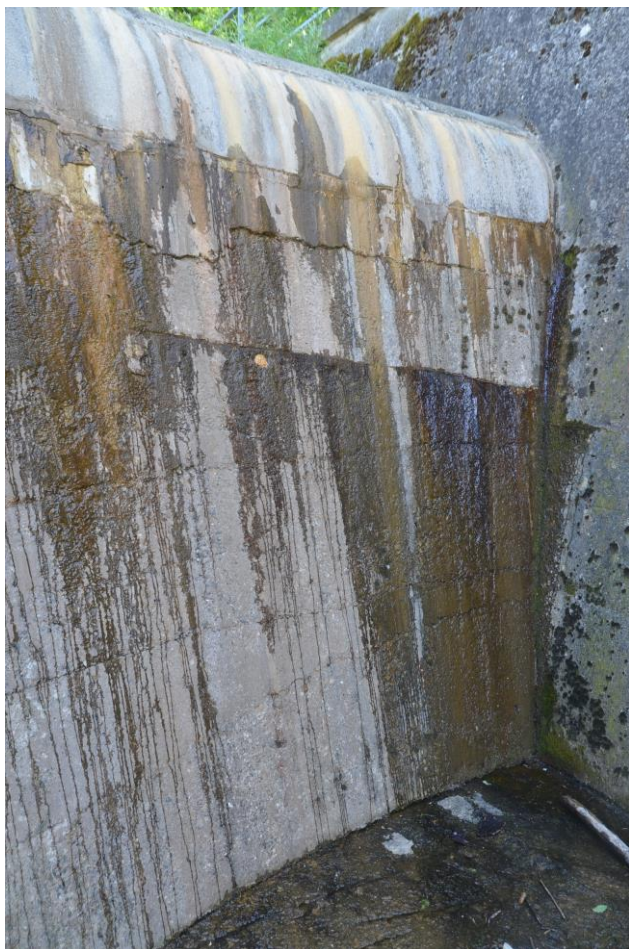
Obr.G99-17

Místo styku levobřežní a pravobřežní zdi na začátku přelivné hrany. Pohled proti směru staničení (proti vodě) a zprava doleva,

- na obr. vlevo nižší (pravobřežní zeď) s přelivnou hranou, na obr. vpravo vyšší (levobřežní) zeď spadiště.

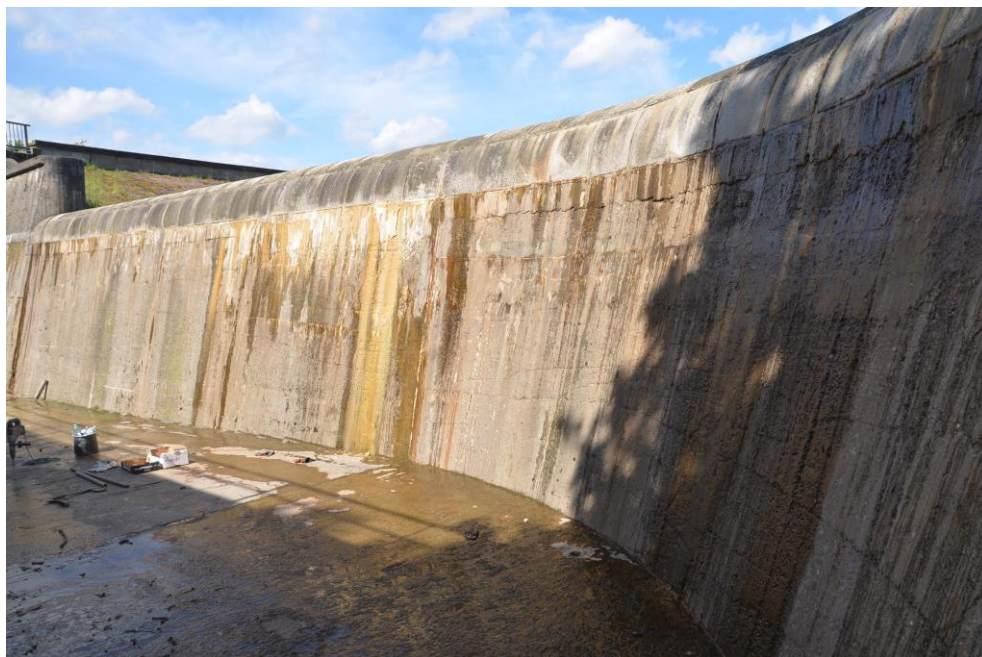
Obr.G99-18 Část pravobřežní zdi s přelivnou hranou v oblasti spadiště. Pohled ve směru staničení (po vodě) a zleva doprava,

- patrné průsaky na líc zdi z otevřené vodní plochy za jejím rubem, zejména v místech vodorovných a svislých pracovních spár.

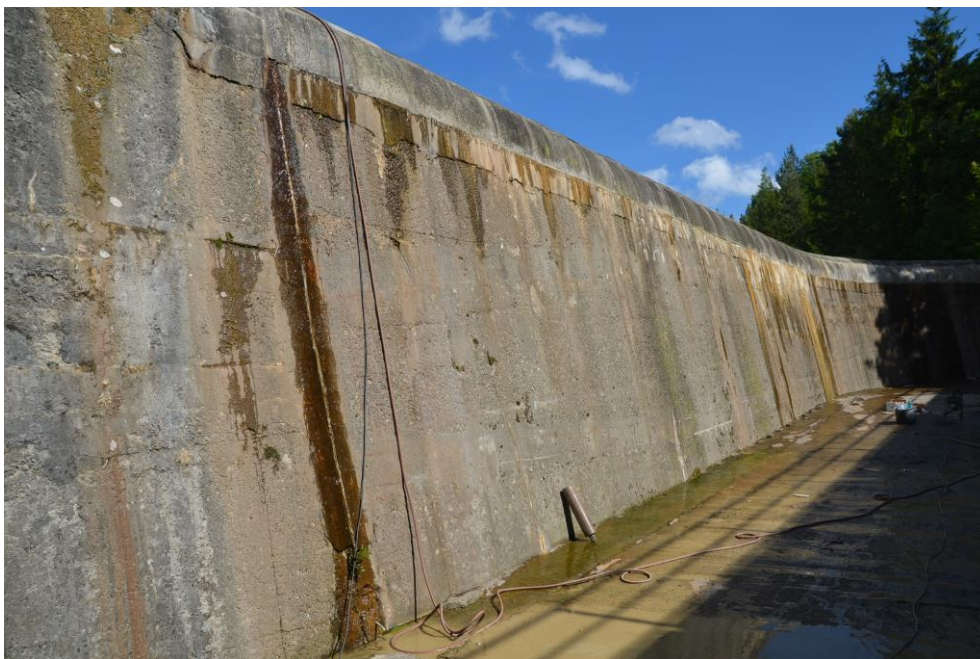
Obr.G99-19 Část pravobřežní zdi s přelivnou hranou v oblasti spadiště. Pohled zleva doprava a proti směru staničení (proti vodě),

- patrné průsaky na líc zdi z otevřené vodní plochy za jejím rubem, zejména v místech vodorovných a svislých pracovních spár.

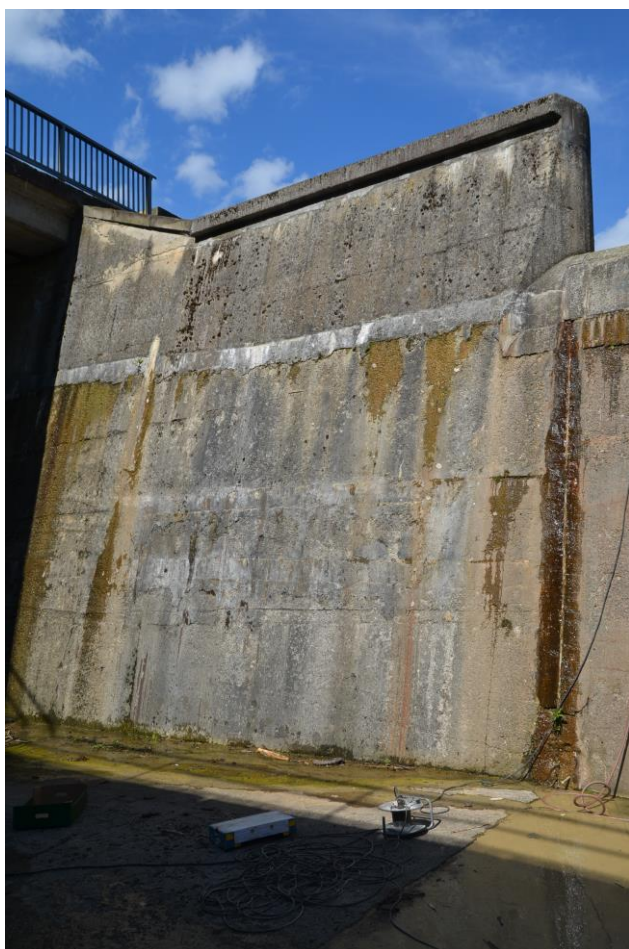
Obr.G99-20

Část pravobřežní zdi mezi koncem přelivné hrany a mostním objektem,

- patrné průsaky na líc zdi z otevřené vodní plochy za jejím rubem, zejména v místech vodorovných a svislých pracovních spár.

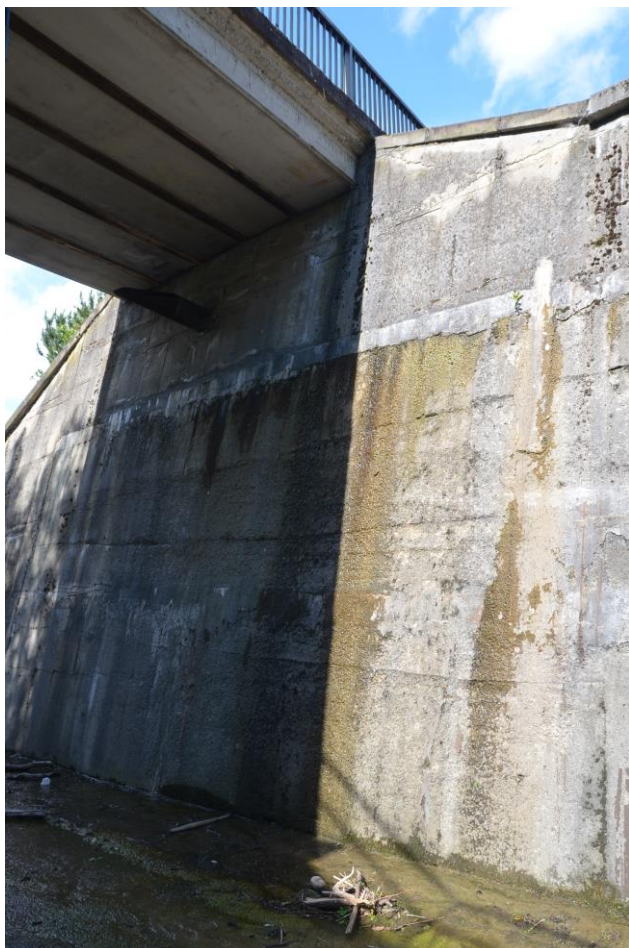
Obr.G99-21

Část pravobřežní zdi v okolí mostního objektu. Pohled ve směru staničení (po vodě) a zleva doprava,

- temeno zdi před i za mostem je opatřeno monolitickou římsou bez zábradlí,
- patrné průsaky z rubu na vnitřní líc pravostranné zdi skluzu, zejména v místech nepravidelných vodorovných pracovních spár.

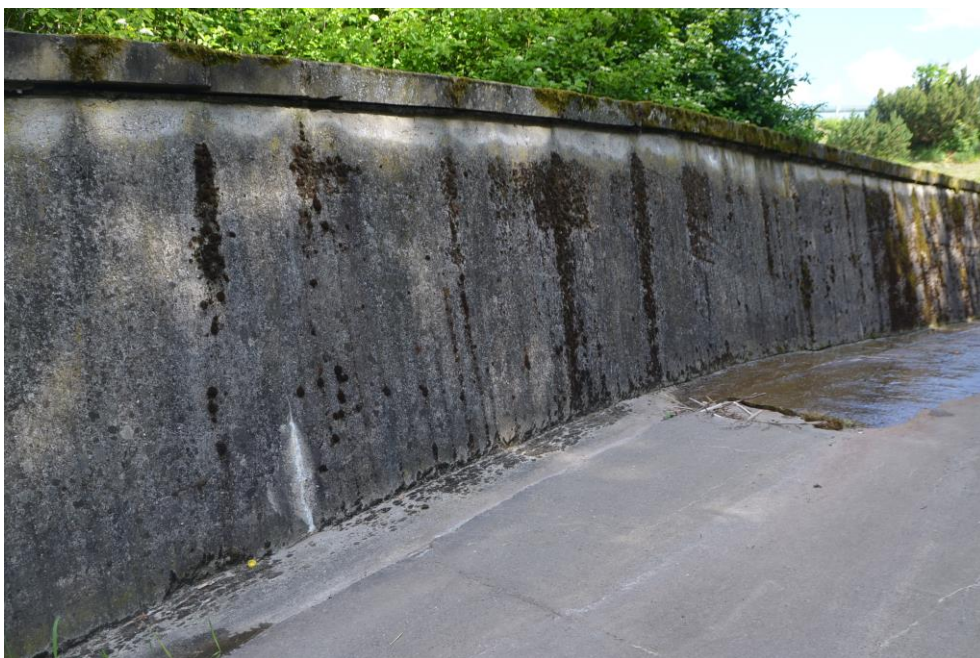
Obr.G99-27 Část pravobřežní zdi skluzu v okolí místa změny podélného sklonu dna. Pohled zleva doprava a proti směru staničení (proti vodě),

- temeno je opatřeno monolitickou římsou, zábradlí není provedeno!
- významná porucha dna, viz obr. G99-44.

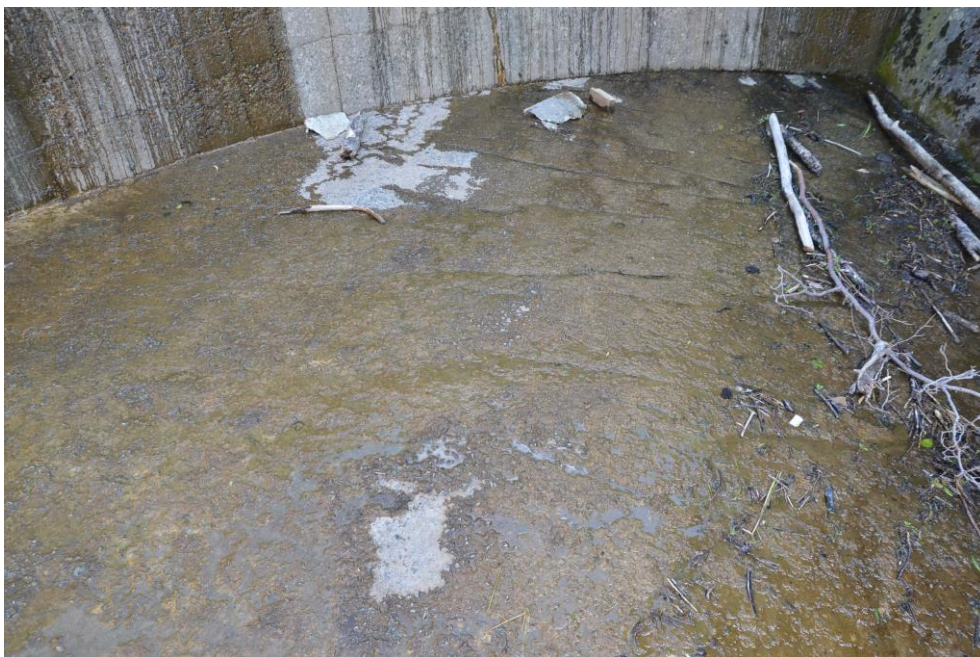
Obr.G99-29 Dno spadiště za místem styku levobřežní zdi a pravobřežní zdi s přelivnou hranou. Pohled přibližně proti směru staničení (proti vodě),

- dno je nerovné, v levé části (na obr. vpravo) mírně zanesené.

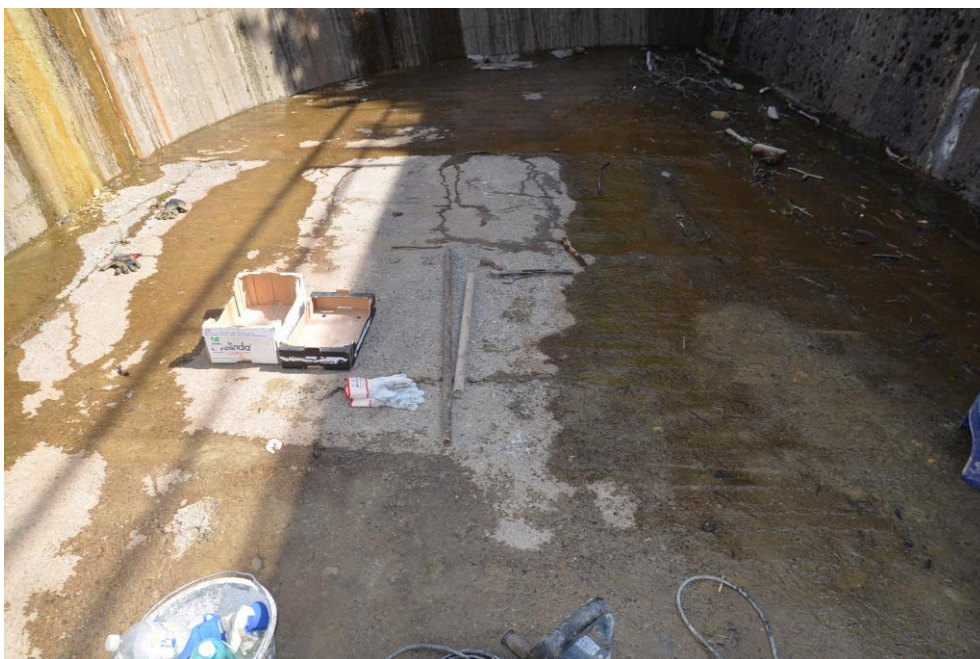
Obr.G99-30 Dno spadiště za místem styku levobřežní zdi a pravobřežní zdi s přelivnou hranou. Pohled přibližně proti směru staničení (proti vodě),

- dno je nerovné, v levé části (na obr. vpravo) mírně zanesené.

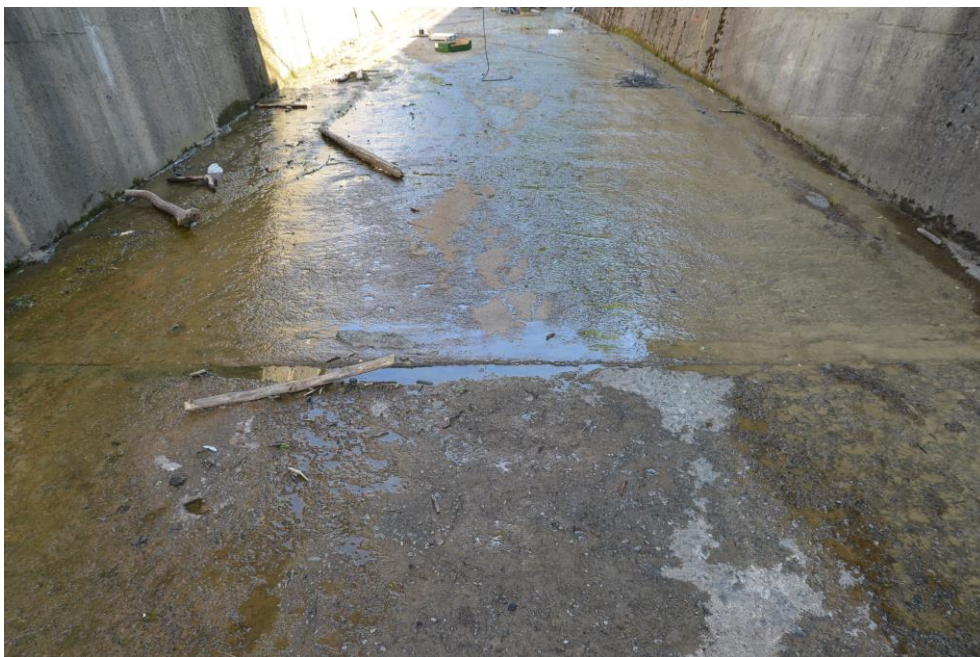
Obr.G99-35 Dno skluzu přibližně v místě křížení s mostním objektem hráze. Pohled přibližně proti směru staničení a dolů (proti vodě),

- dno je nerovné, v pravé části (na obr. vlevo) mírně zanesené.
