STAVEBNĚ TECHNICKÝ PRŮZKUM

vlnohamu na koruně hráze a betonových konstrukcí bezpečnostního
přelivu a skluzu vodního díla (VD) Slušovice

VD Slušovice

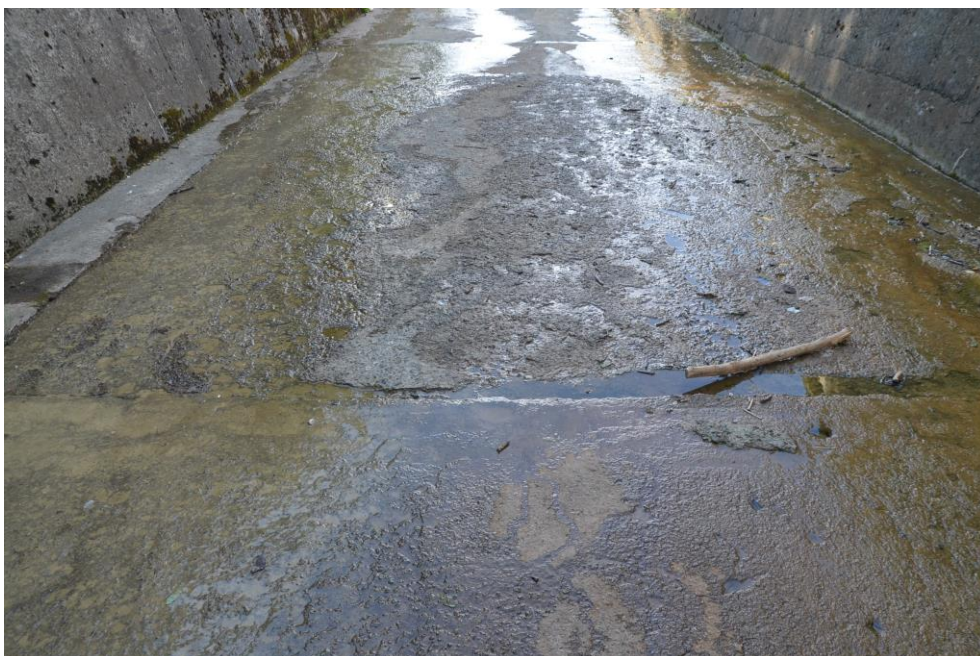
Obr.G99-36 Dno skluzu za křížením s mostním objektem hráze. Pohled přibližně ve směru staničení a dolů (po vodě),

- dno je nerovné, v popředí prohlubeň v místě příčné pracovní spáry.

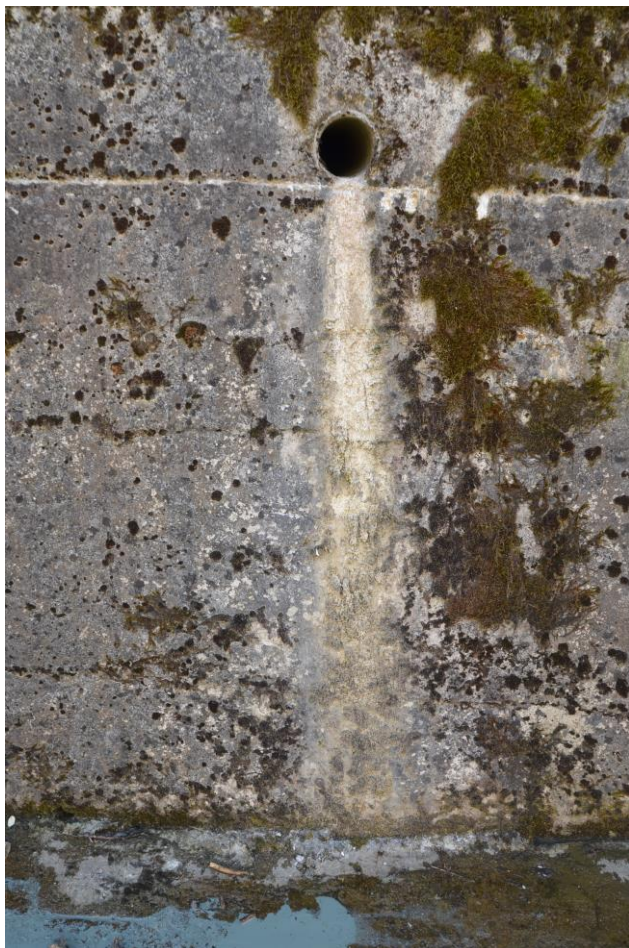
Obr.G99-47

Detail vyústění odvodnění rubu levobřežní zdi ve spadišti. Pohled zprava doleva,

- odpadní trouba odvodnění rubu není vyústěna s dostatečným přesahem do průtočného profilu spadiště, skloněný líc levobřežní zdi je dlouhodobě zamáčen. Na povrchu inkrustace.

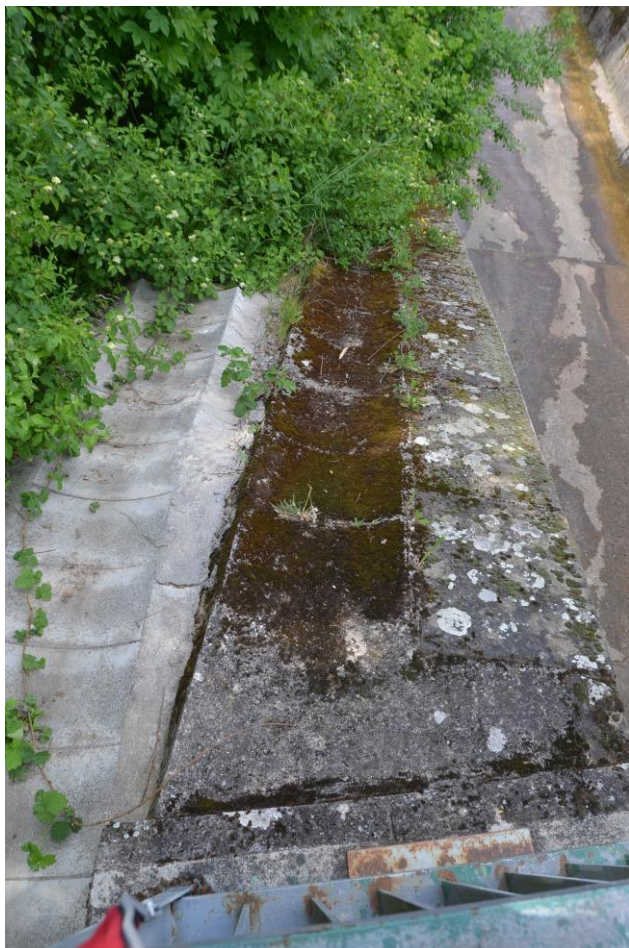
Obr.G99-48

Svahové skluzy na temeni levobřežní zdi/křídla mostu za křížením s mostem. Pohled ve směru staničení a dolů,

- vedle původního (vpravo) skluzu na temeni zdi proveden nový skluz (vlevo) za koncem římsy mostního objektu.

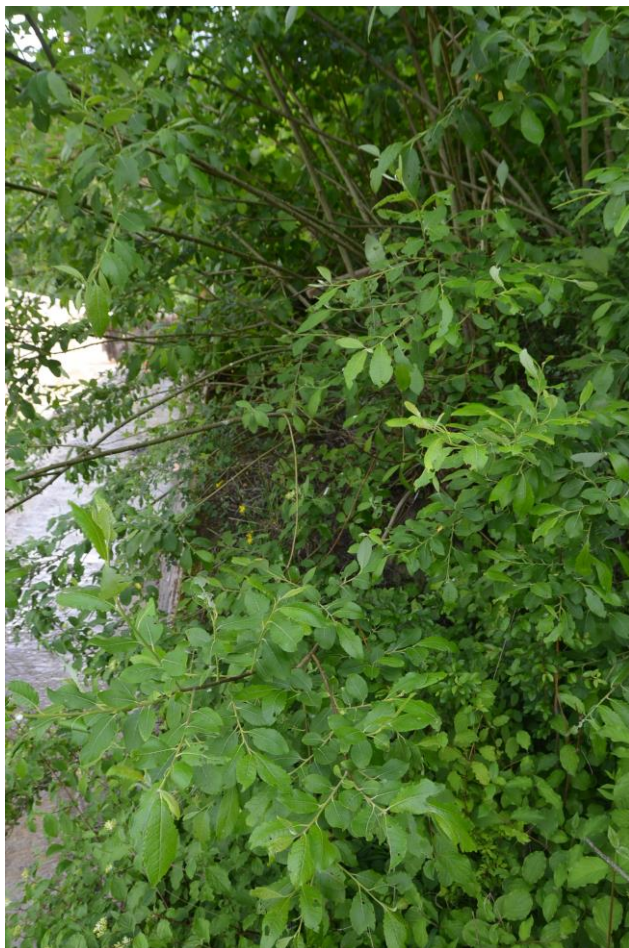
Obr.G99-49

Temeno levobřežní zdi skluzu za křížením s mostním objektem. Pohled proti směru staničení (proti vodě),

- typický stav, temeno je neprostupně zarostlé vzrostlou vegetací,
- ta brání vysýchání konstrukcí a svými kořeny poškozuje odvodňovací rigol při temeni římsy, viz obr. G99-51 až G99-54.

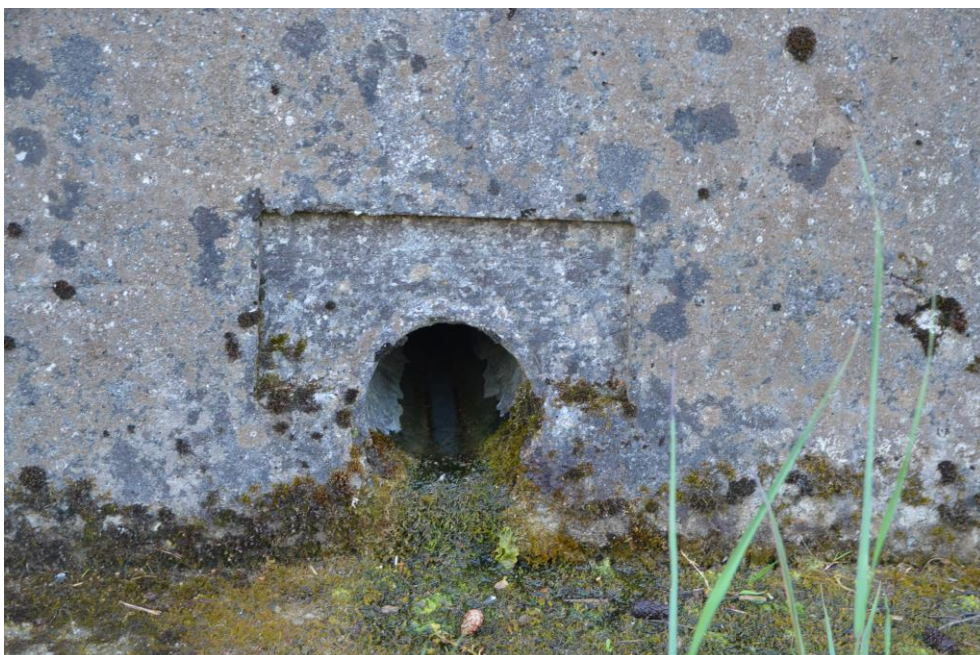
Obr.G99-55 **Detail vyústění odvodnění rubu levobřežní zdi skluzu.**
Pohled zprava doleva,

- odpadní trouba odvodnění rubu je vyústěna téměř na horní povrch dna skluzu, okolní beton nevysychá, na jeho povrchu mikroorganismy a mechy.

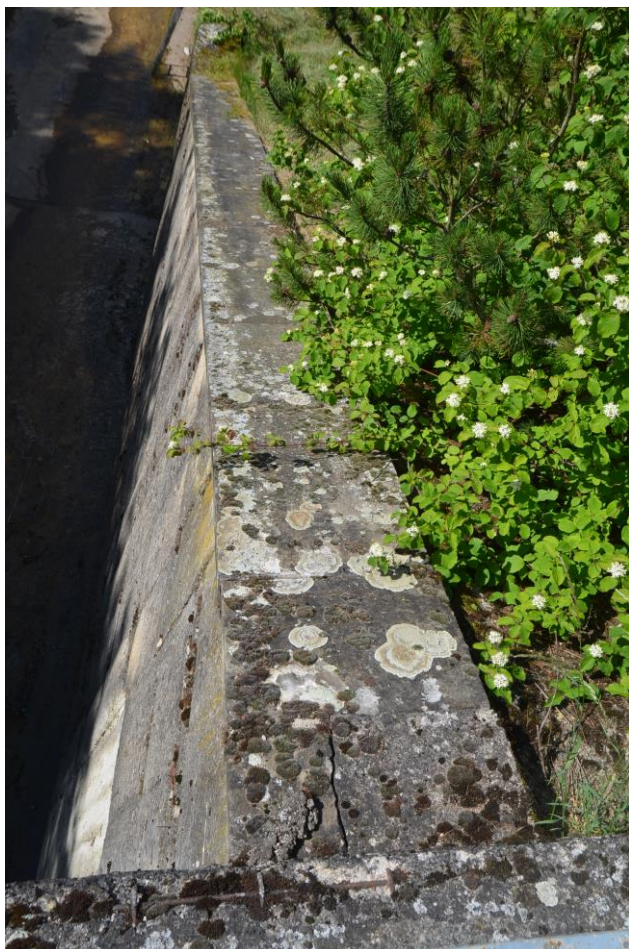
Obr.G99-59

Temeno pravobřežní zdi/křídla mostního objektu. Pohled ve směru staničení (po vodě) a dolů,

- místy obtěžující vegetace.

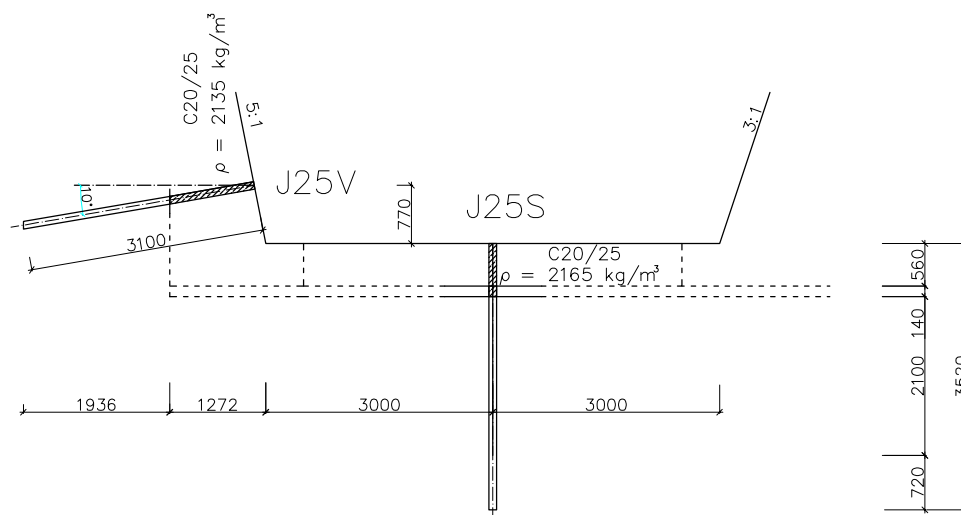
PŘÍČNÝ ŘEZ SKLUZEM S VYZNAČENÍM POZIC A PRŮBĚHŮ SOND J25V A J25S

POZN.: Po dosažení rubu zdi vrtem J25S vrtáno ve volném nestmeleném kamenivu šterkového charakteru, včetně propadů do kaveren (délka vzorku neodpovídá vyjmutému materiálu). Zachycena též dřevitá hmota (pravděpodobně kořen dřeviny). Pravděpodobně vrtáno v drenáži za rubem zdi, která byla předpokládána ve vyšší poloze.

Tloušťka dna skluzu zjištěná vrtem J25S je 560mm. Pod ním podkladní beton tloušťky 140 mm, volné kamenivo šterkového charakteru s několika většími kusy kamene. Pod touto vrstvou tloušťky 2100 mm se nachází jíl/jílovec.
