**ÚPA, MALÁ ÚPA, ODSTRANĚNÍ POVODŇOVÝCH
ŠKOD, č. akce 119251007, název akce Úpa,
Havlovice – Suchovršice, odstranění nánosů v ř.km
28,500 - 36,200**

Zjednodušená dokumentace k provádění stavby

A. PRŮVODNÍ LIST B TECHNICKÁ ZPRÁVA

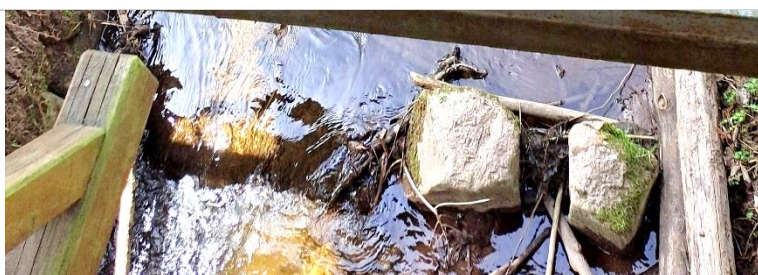
Obr. 47 Přepážka 8, pohled proti proudu

PŘEPÁŽKA 8, hlavní štěrbinu v pravé části, mezi balvanem a břehem mezera (chybí kámen?), v levé části zachovalá, celkově zanesená.
≈ míra poškození: 33 %

Bazén 8 nad (úsek délky cca 25 m) silně zanesen v průměrné tl. 60 cm (i nad dno)
