PRÁH V MÍSTĚ STANDARDNÍHO BŘHOVÉHO OPEVNĚNÍ ... 26 ks  
ŘEZ B-B'

PRÁH V MÍSTĚ JEDNOSTRANNĚ ZVÝŠENÉHO BŘHOVÉHO OPEVNĚNÍ ... 9 ks  
ŘEZ B-B'

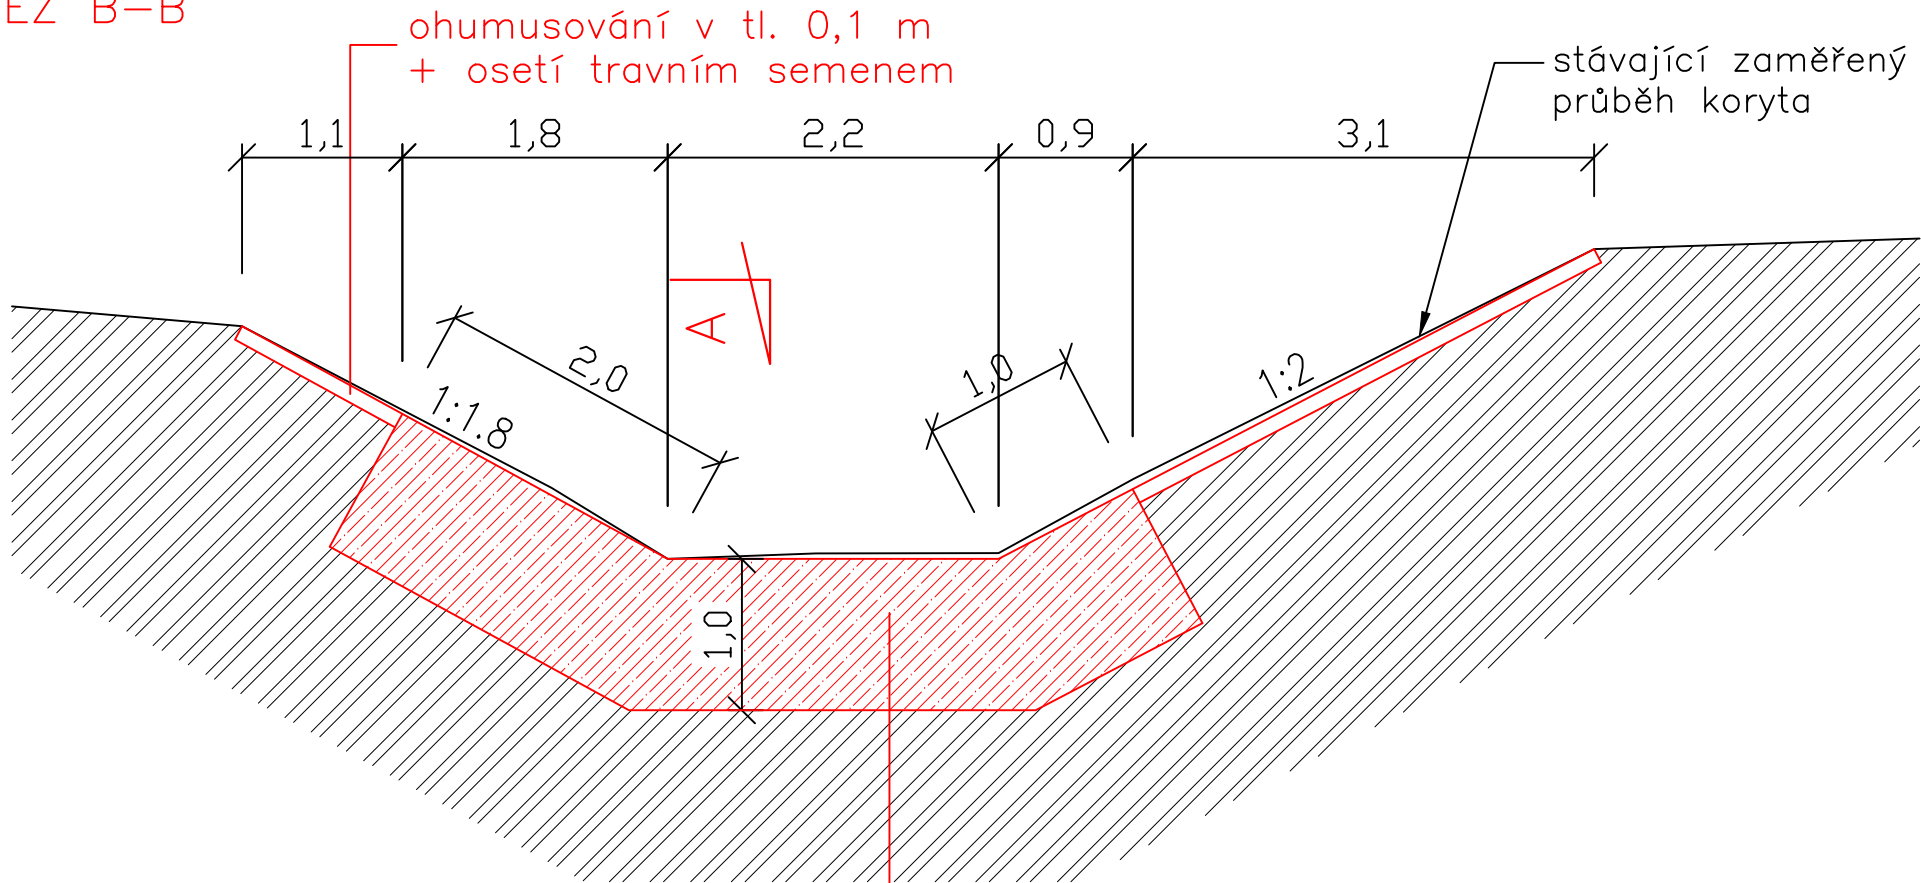
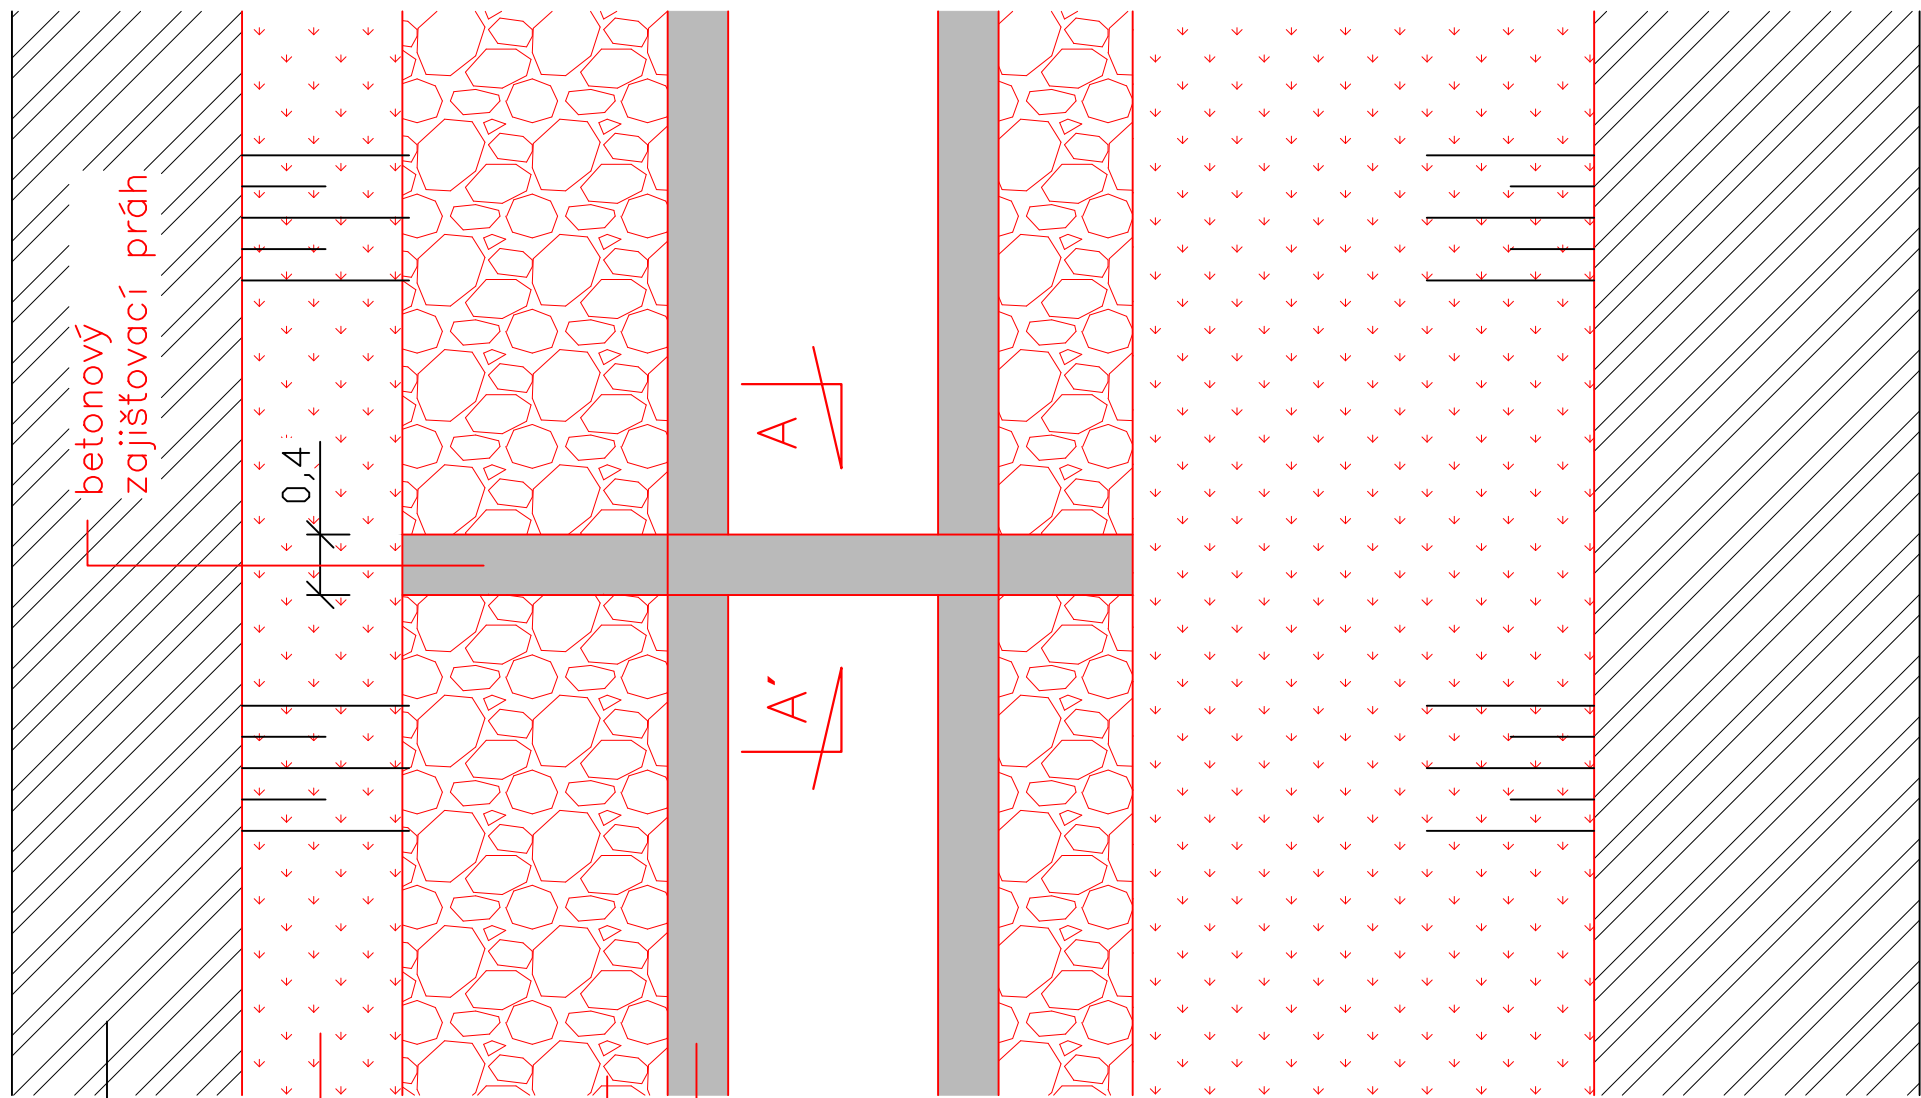
ŘEZ A-A'

B-B'

stávající břeh – nebude upravován

ohumusování v tl. 0,1 m + osetí travním semenem

rekonstrukce kamenné dlažby do betonu

betonová patka kamenné dlažby

Ve výkresu není zakresleno příložné pažení po obou stranách zajišťovacího prahu.
