| AKCE: | Leska, ř. km 0,145 - 1,176, Dobšice, oprava koryta | PROJEKTANT: | ING. BALAŽOVIČ |
| OBSAH: | PRAHY VE DNĚ | VED.PROJEKTANT: | ING. DVOŘÁK |
| | | PŘÍLOHA Č.: | D.3 |

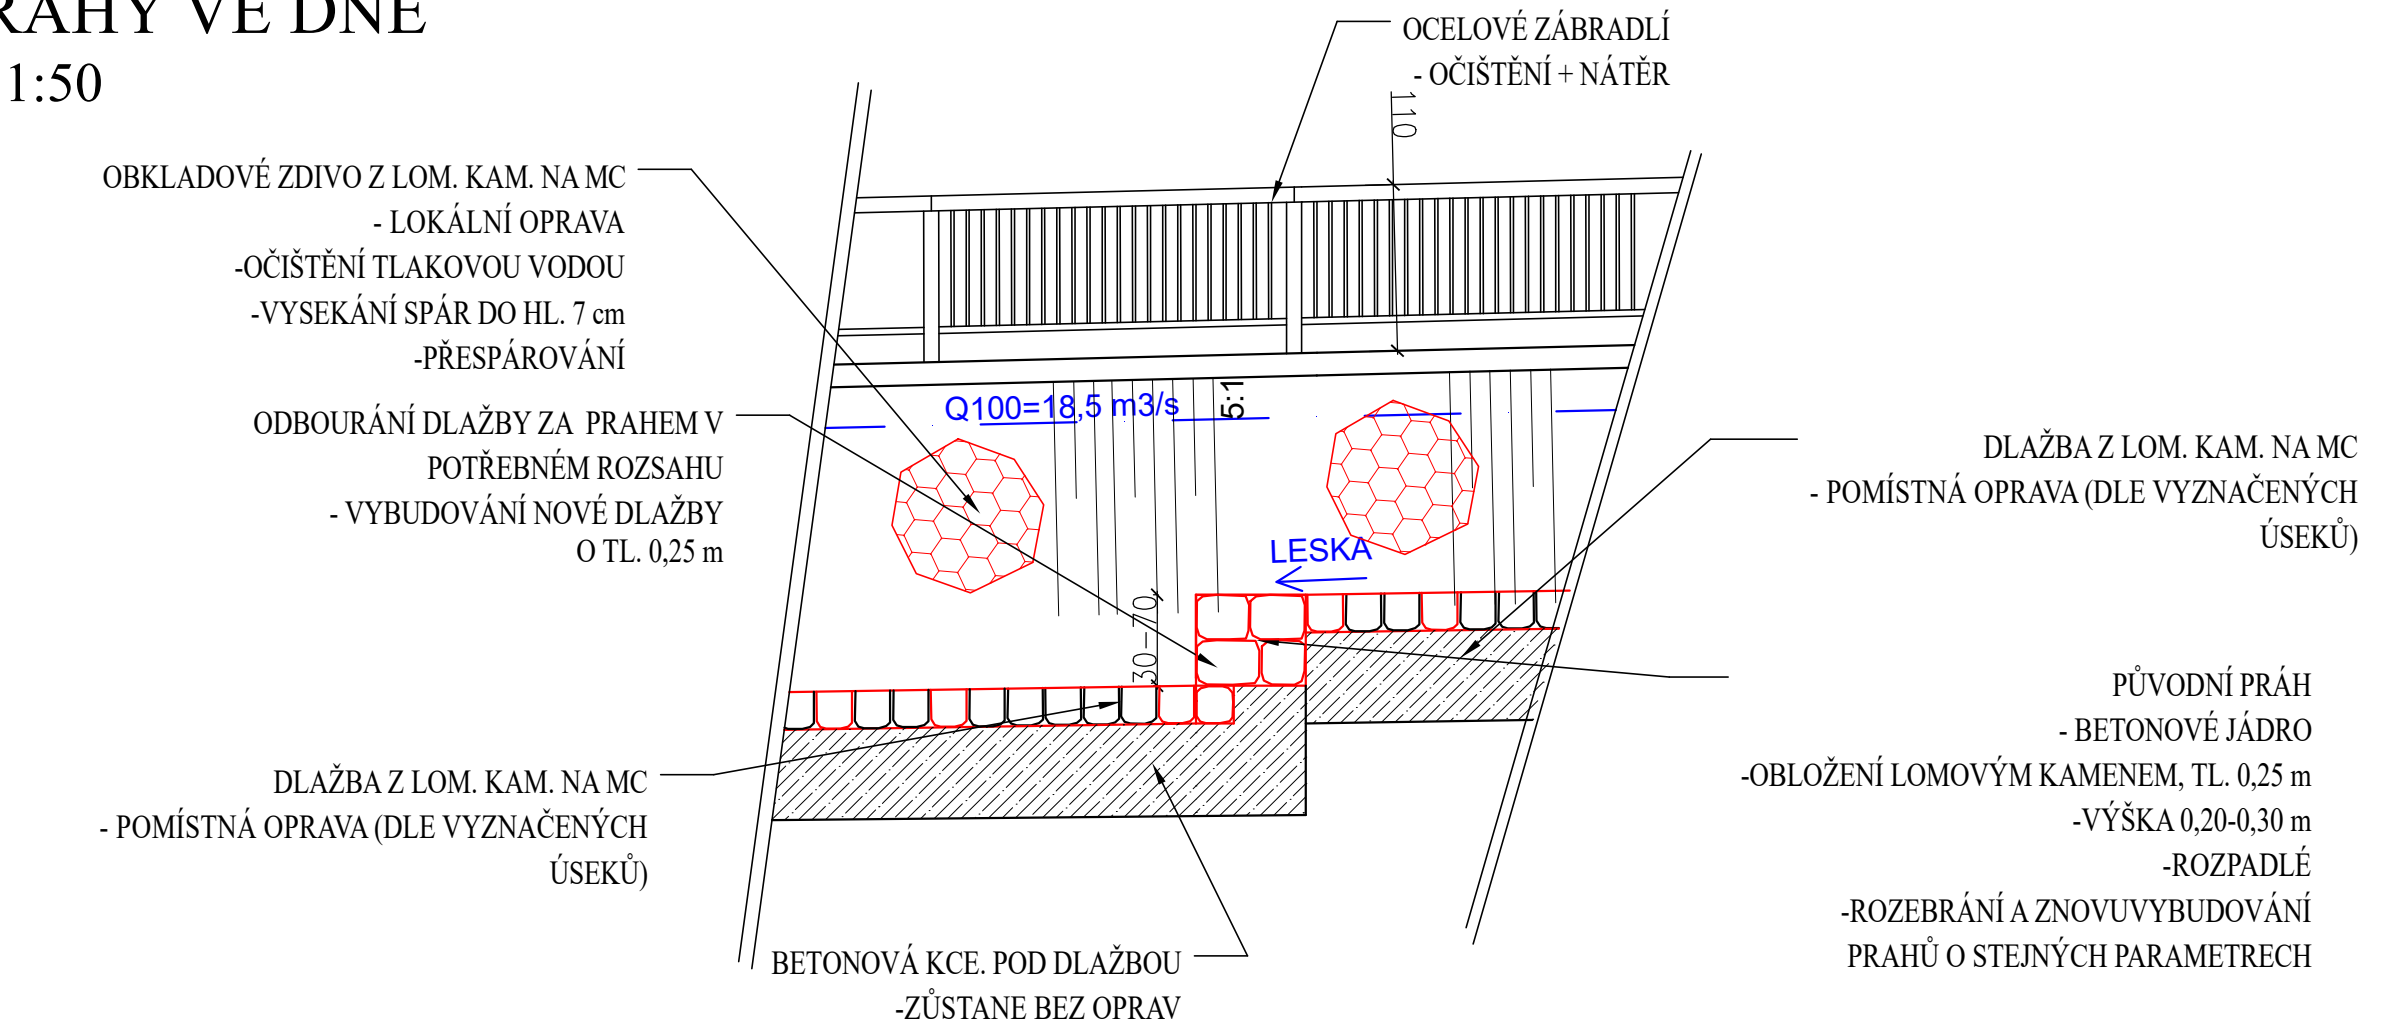
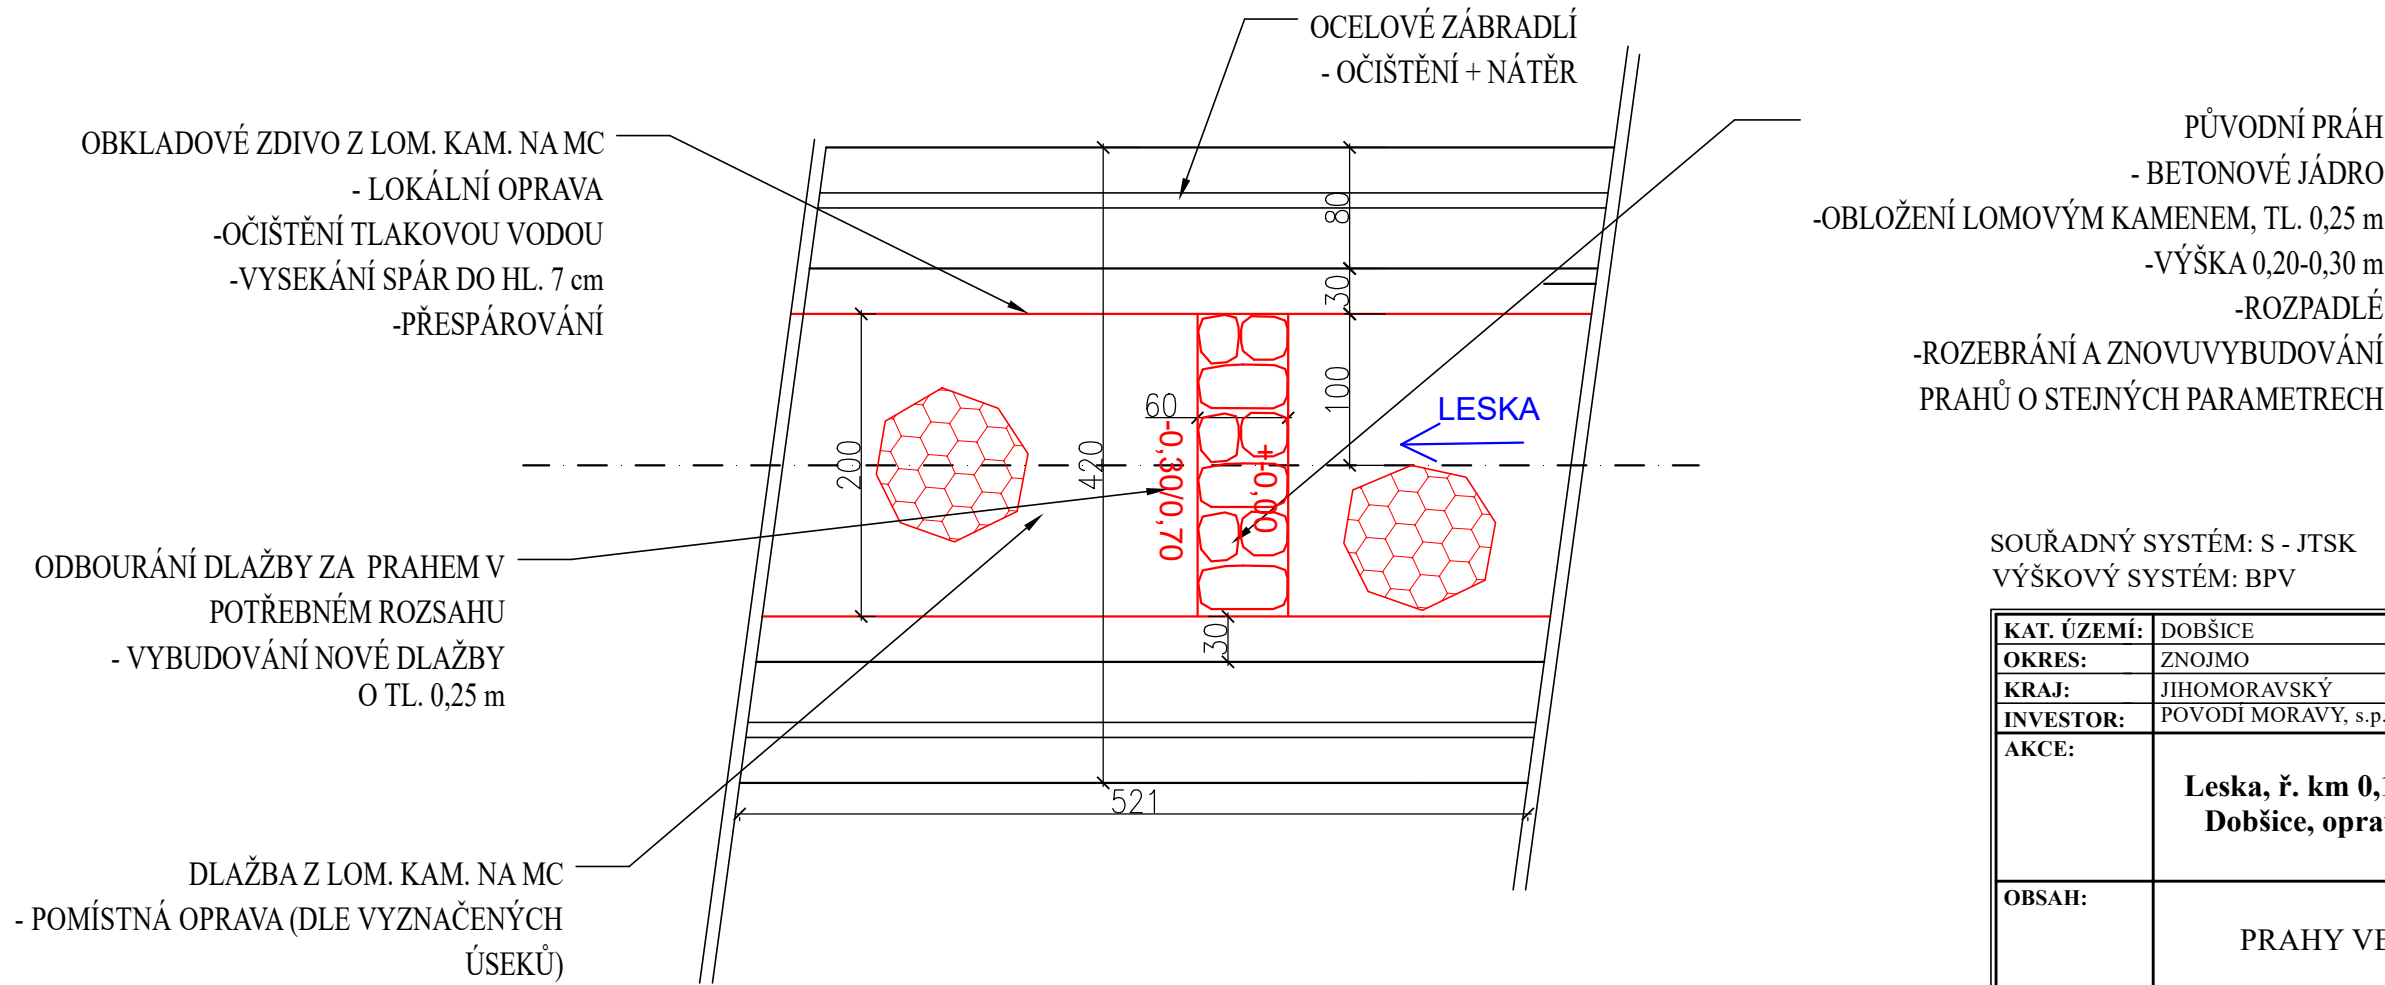
PRAHY VE DNĚ
M 1:50

Navržené úseky ve kterých
dojde ke kompletní opravě
kamenných prahů
