Odpovědný řešitel	Zpracovatel podkladů	Kreslil	Prověřil
	Ing. Jaroslav Gric	Ing. Jaroslav Gric	Ing. Jaroslav Gric	RNDr. L. Klímeck
Objednatel: Povodí Moravy, s.p., Dřevařská 932/11, 602 00 Brno				
Název zakázky: Bečva, km 41,91 – 42,37 – revitalizace toku Ústí	Stupeň		DPS	
	Formát		5xA4	
	Datum		10/2020	
Část: SO01 Odlehčovací větev řečiště	Číslo zakázky		19 7529	
	Měřítko		1:50	
	Číslo přílohy		D.1.4.1	
Název přílohy: Příčné řezy 1 - 6	Číslo výtisku

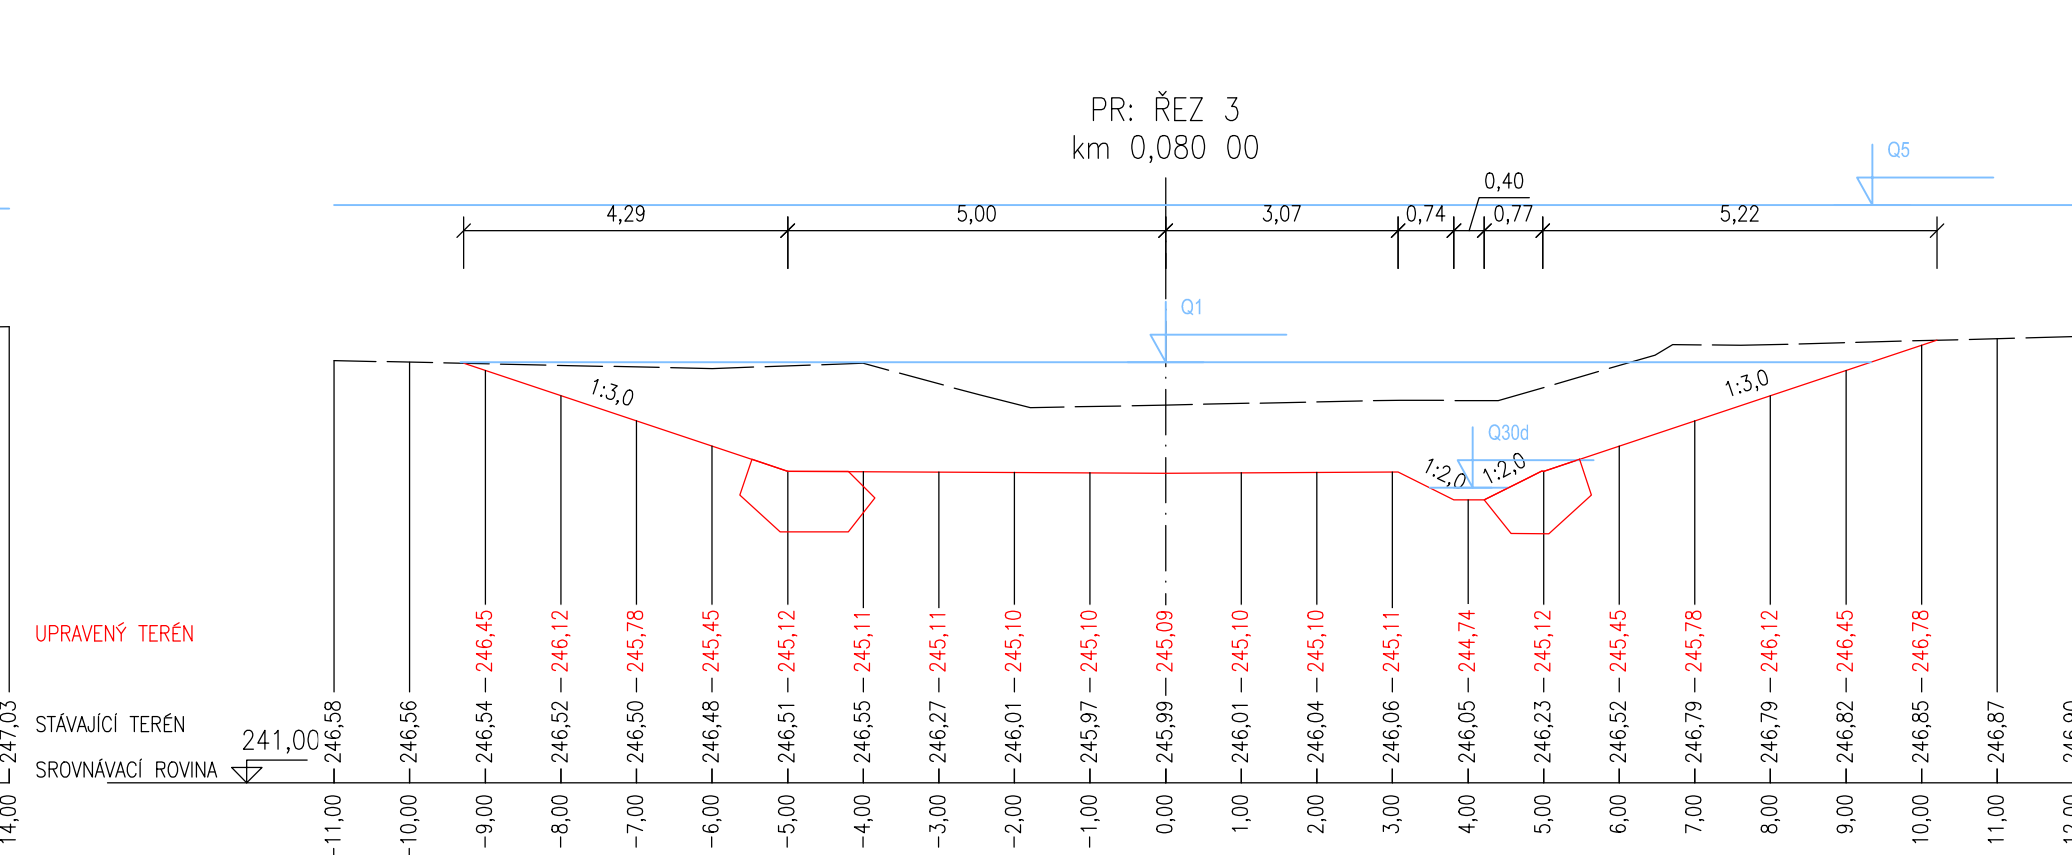
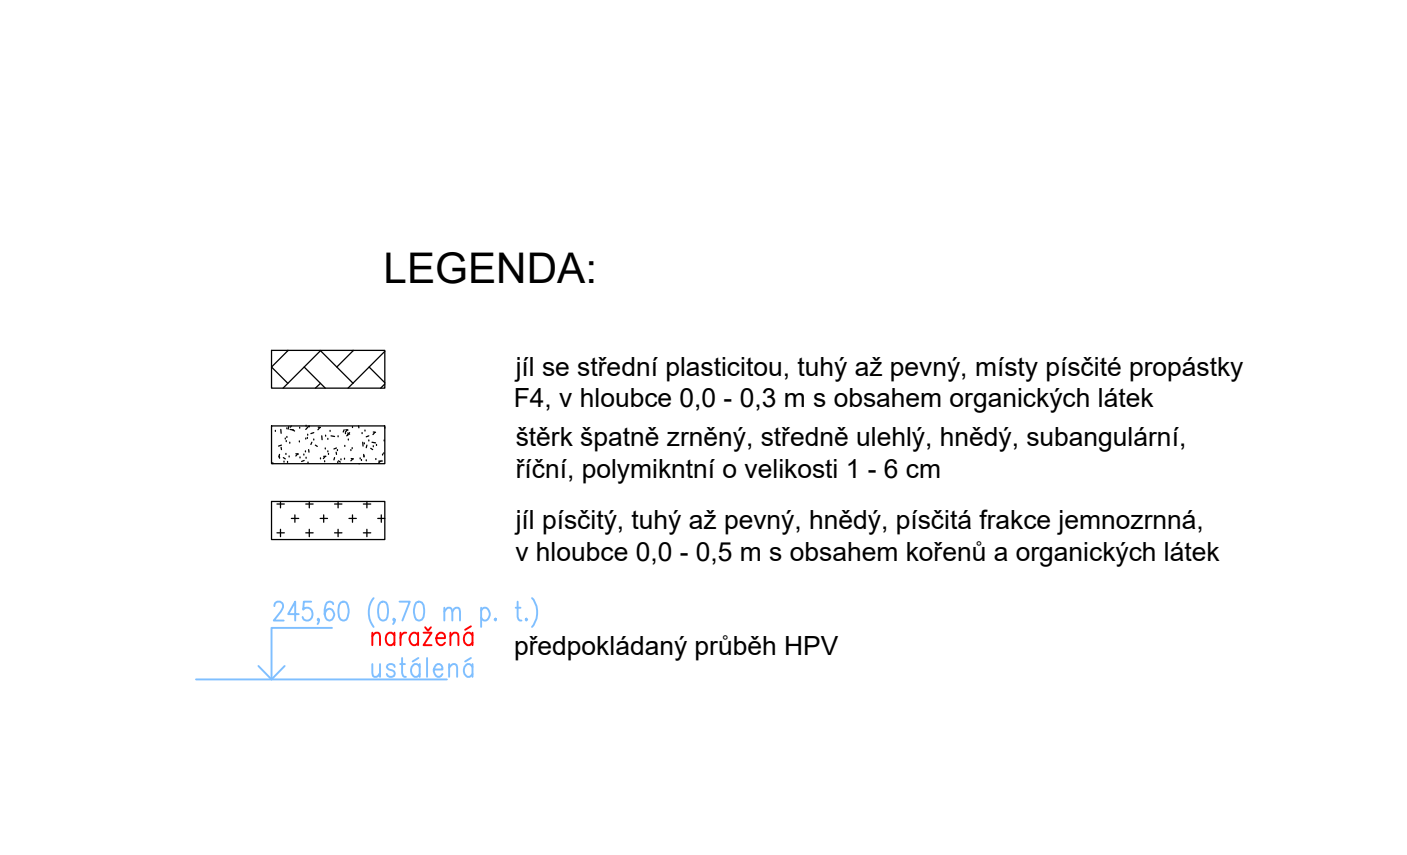
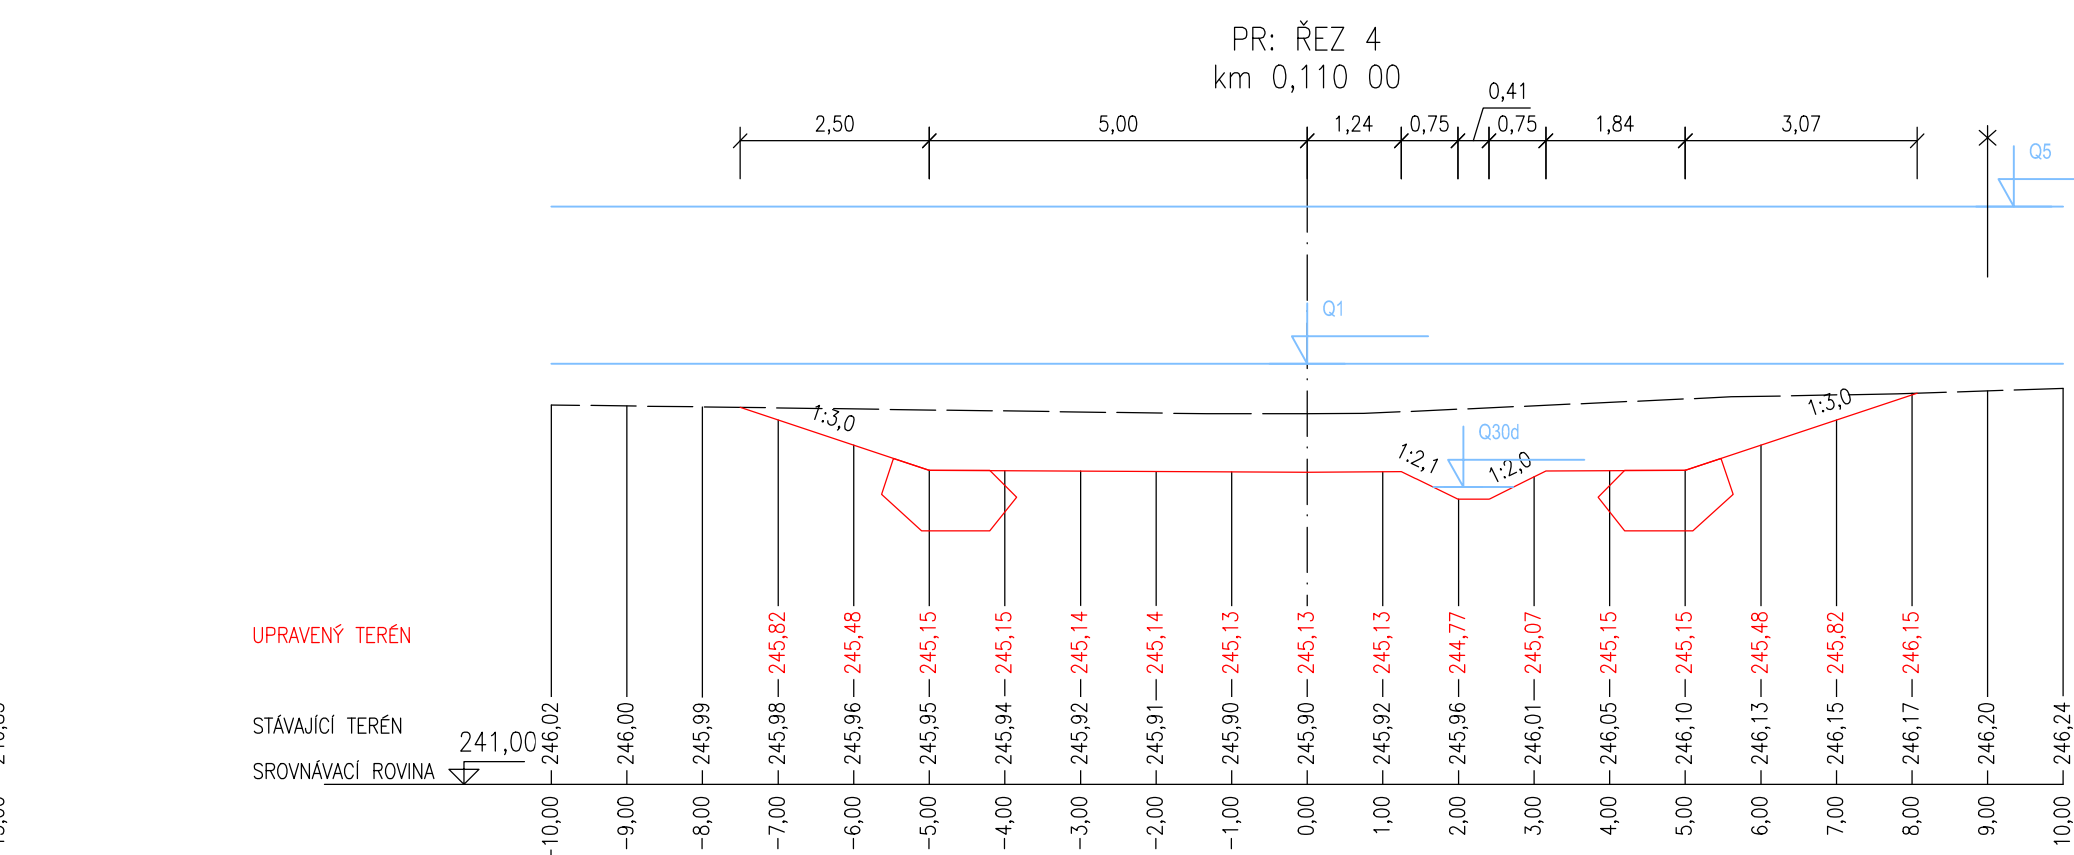
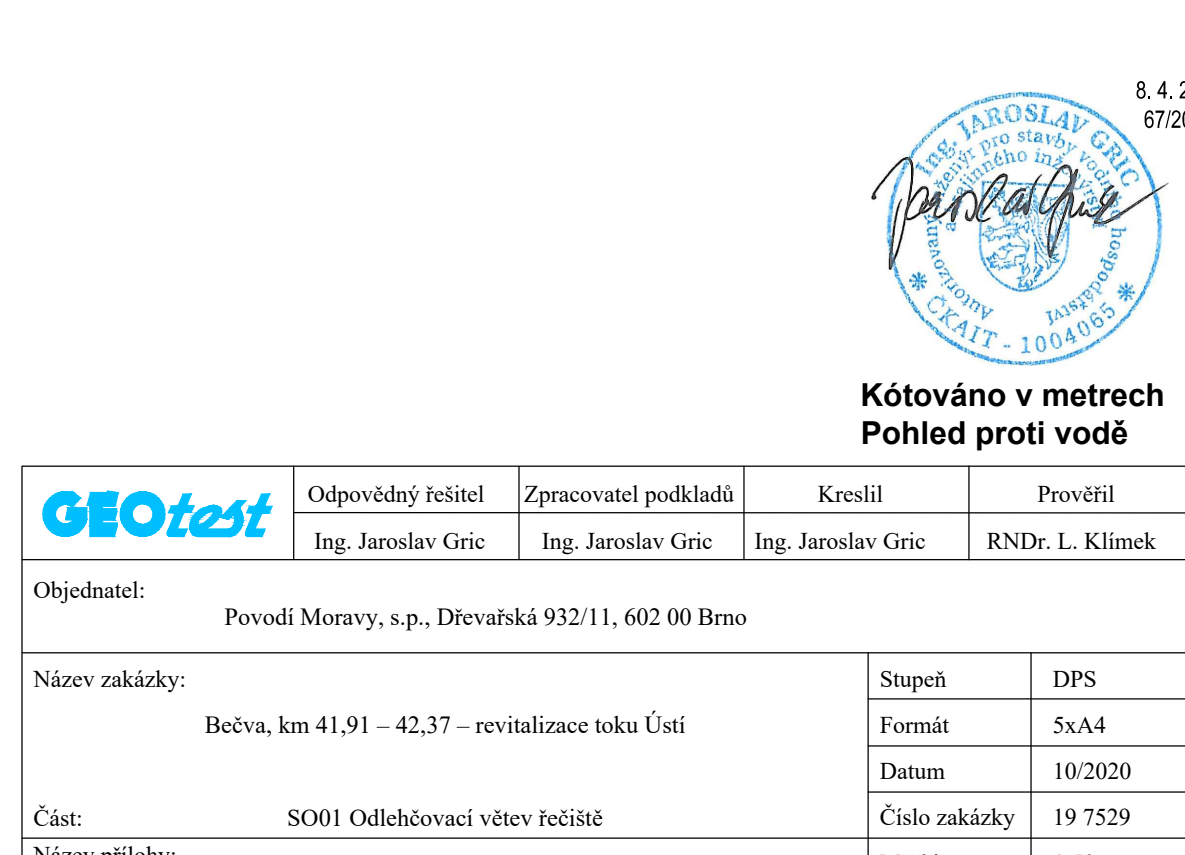
jíl se střední plasticitou, tuhý až pevný, místy písčité propásk F4, v hloubce 0,0 - 0,3 m s obsahem organických látek

šetrk špatně zrněný, středně ulehleý, hnědý, subangulární, říční, polymiktní o velikosti 1 - 6 cm

jíl písčité, tuhý až pevný, hnědý, písčité frakce jemnozrnná, v hloubce 0,0 - 0,5 m s obsahem kořenů a organických látek

245,60 (0,70 m p. t.)
naraženo
předpokládaný průběh HPV

Kótováno v metrech
Pohled proti vodě
