| Akce: | Investiční záměr pro Jílovský potok Děčín - Jílové | | Stupeň: | IZ |
| Název části: | 3. Etapa - ř. km 1,950 - 2,760 | | Část: | 3 |
| Příloha: | VZOROVÉ ŘEZY | | Měřítko: 1:50 | Č. přílohy: 3.3 |

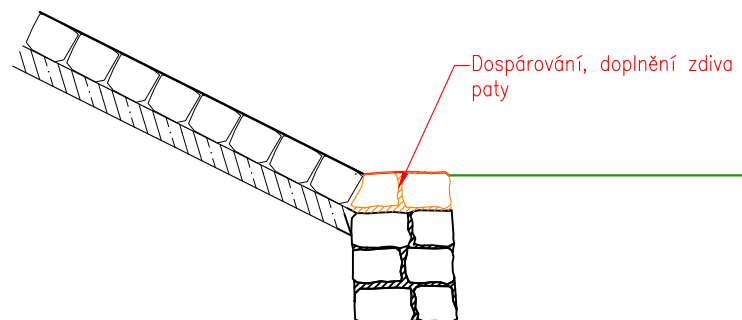
OPRAVA CHYBĚJÍCÍ DLAŽBY V BŘEHU

Rozsah poškození dlažby: Částečně poškozená pata, odplavené spárování, chybějící kámen

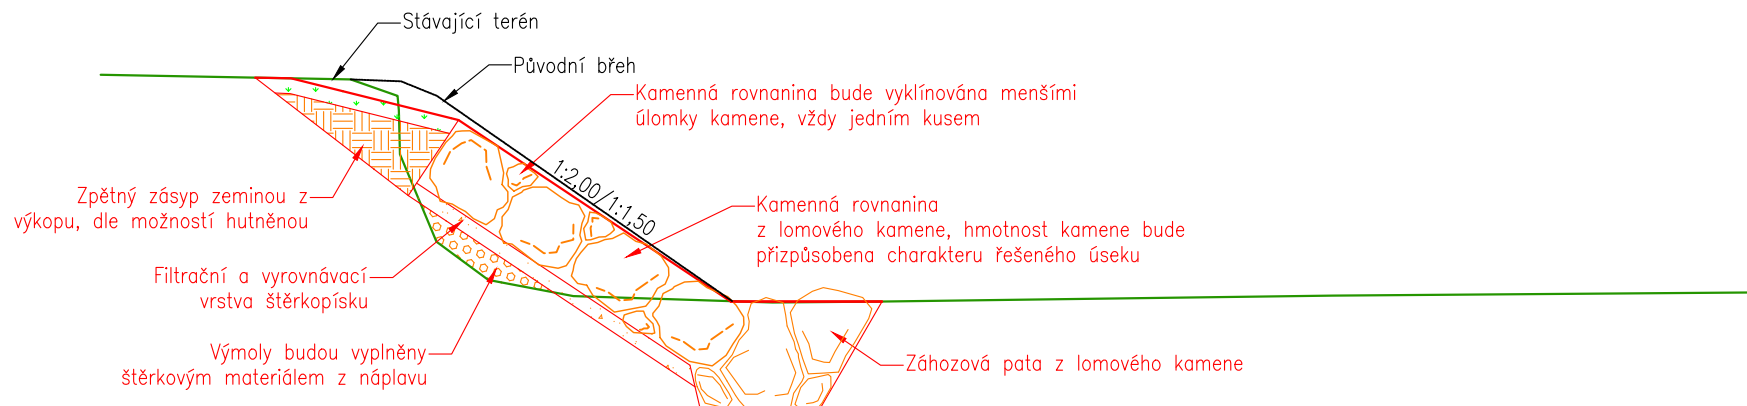
KAMENNÁ ROVNANINA

Kameny nesmí být kladeny naplocho. Líc rovnanky bude urovnaný. V patě budou ukládány kameny z horního intervalu použité hmotnosti. Použitý kámen bude certifikovaný jako kámen vhodný pro vodní stavby v souladu s ČSN EN 13383-1 a ČSN EN 13383-2. Doklínování kamenů bude provedeno v prázdném prostoru jedním kamenem, nikoliv několika menšími. Spáry budou doplněny drobnějším kamenivem z místního materiálu z náplavů.
