### STAVEBNÍ OBJEKT SQ\_01

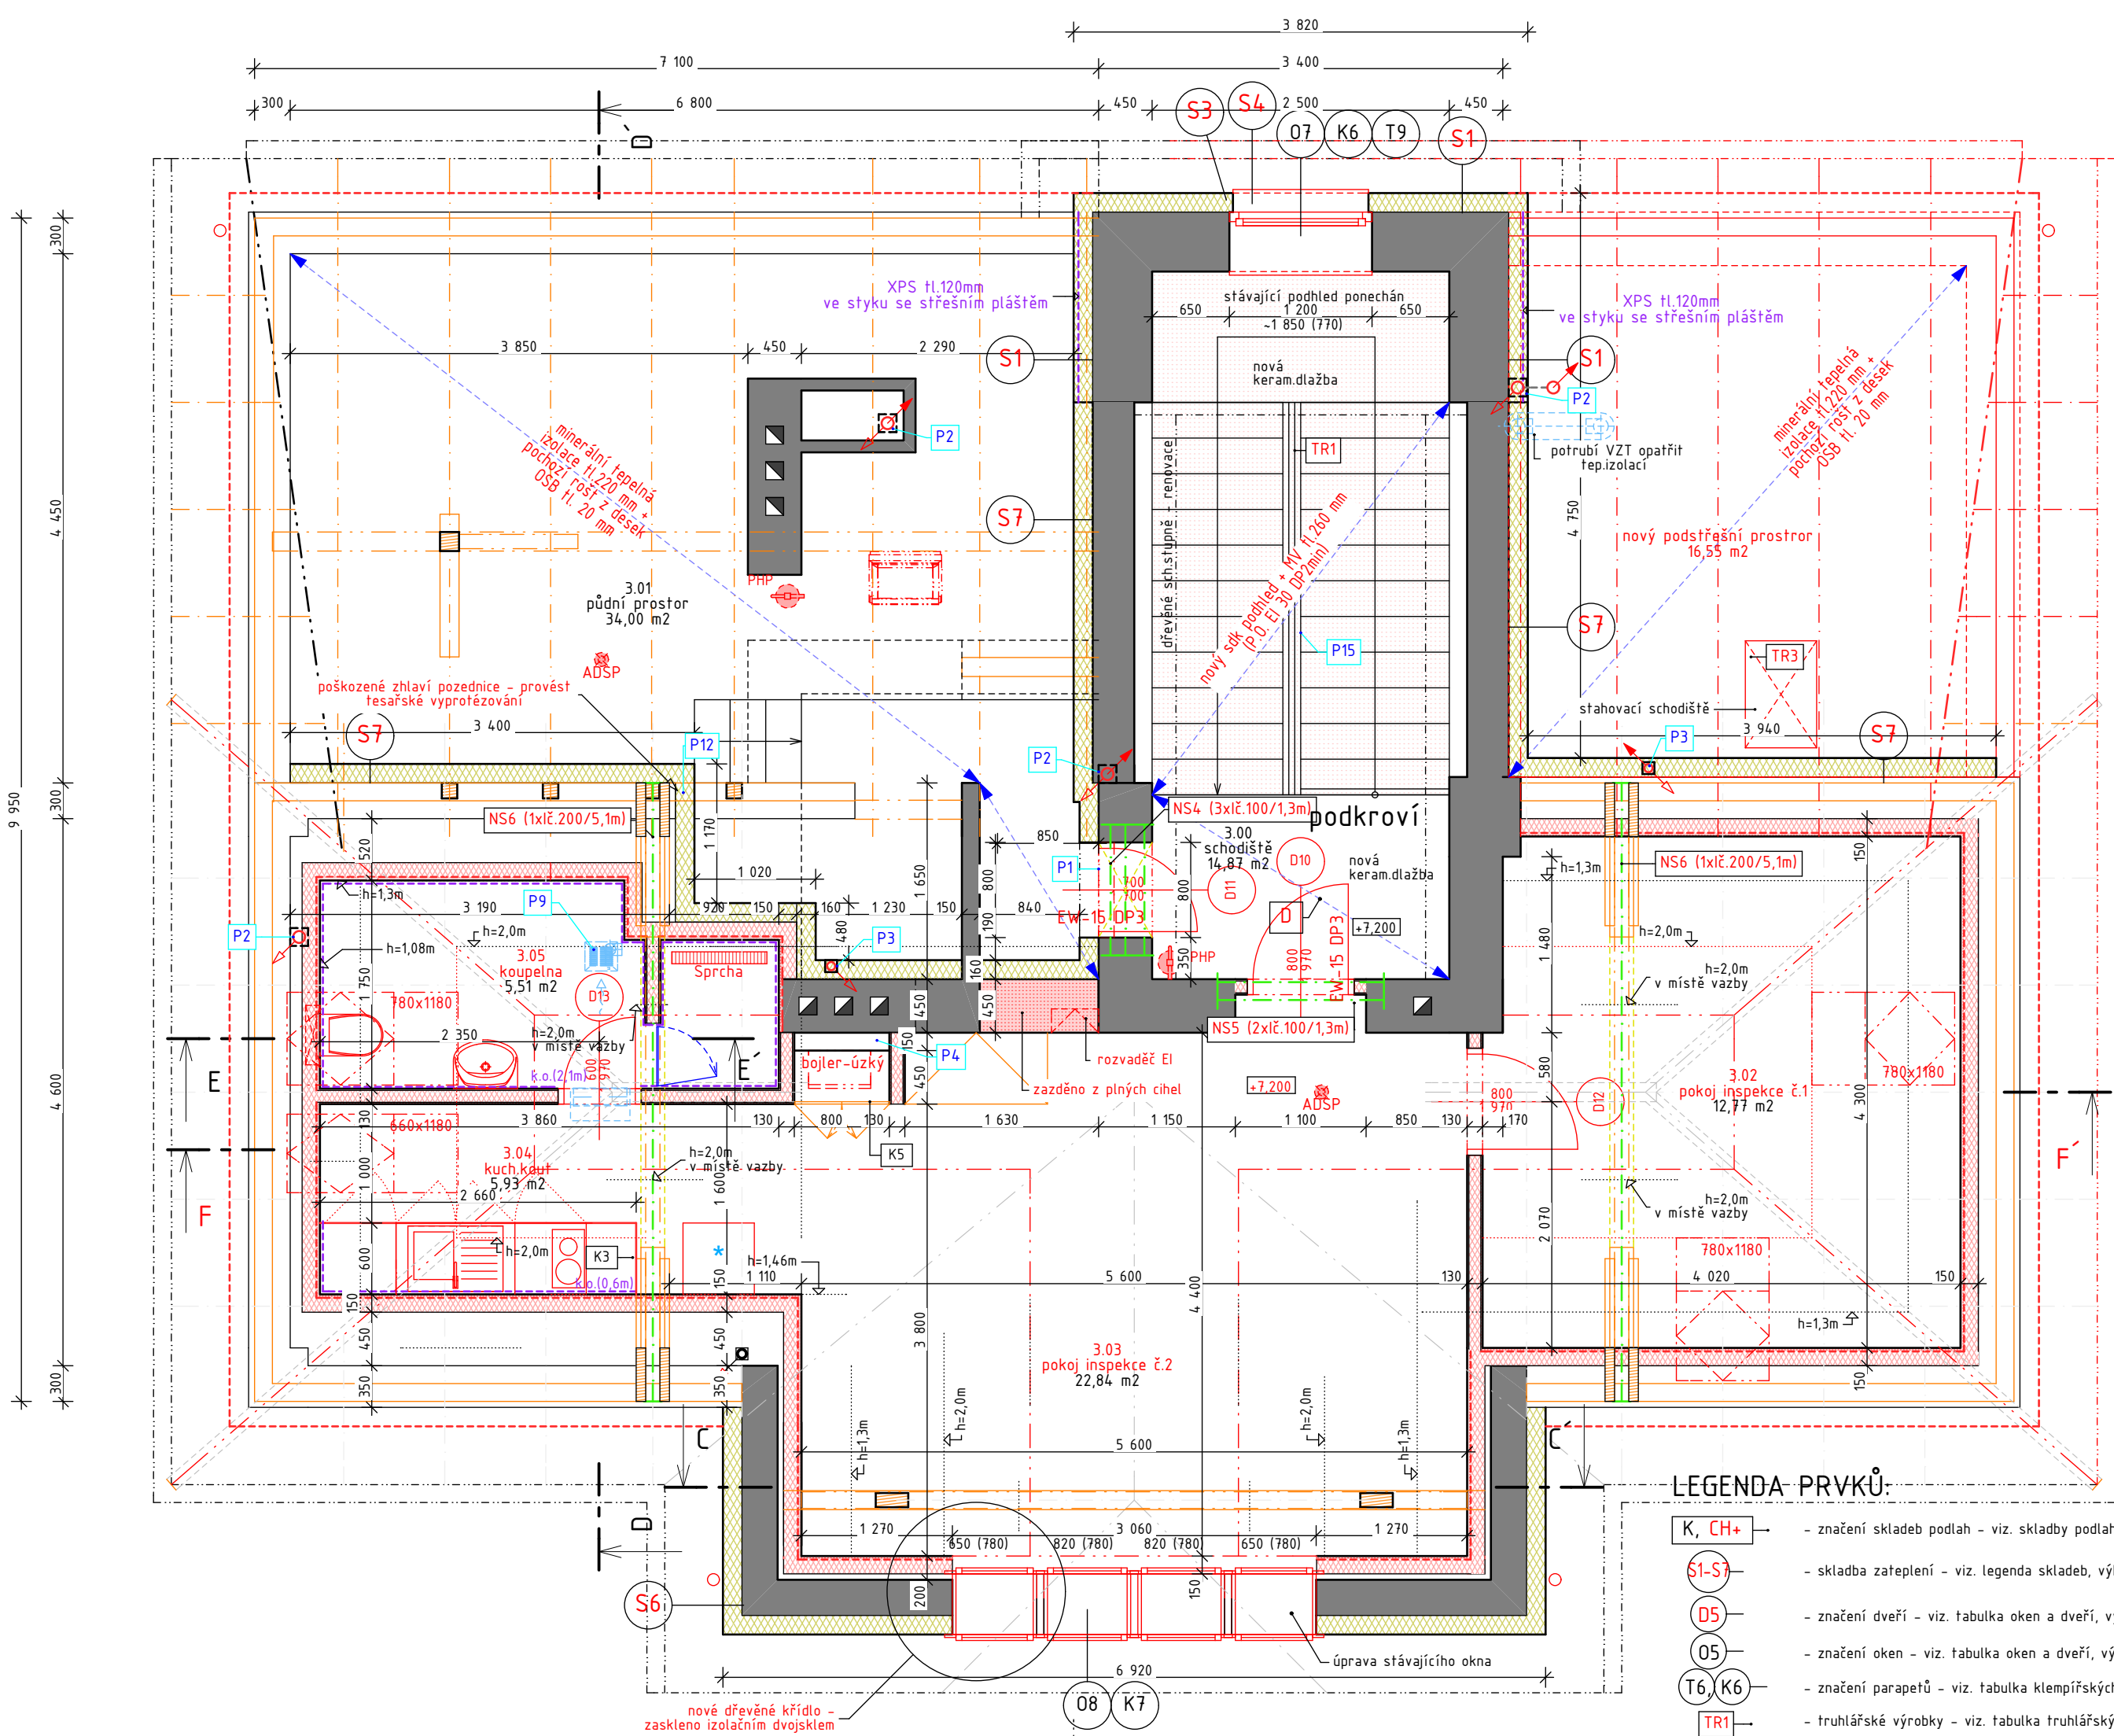
TABULKA MÍSTNOSTÍ PODKROVÍ rové 2022									
číslo místn.	účel místn.	podlah.	plocha (m2)	podlaha	povrch stěn	poznámky			
3.01	podkroví	14,87	ker.dlažba + dřev.stupně	D	štuková omítka	renovace schodiště			
3.02	podkroví	12,8	MV+ dřevěný roš	C	bez úprav				
3.03	podkroví	22,8	akust.vinylová krytina	C	sdk				
3.04	podkroví	22,8	akust.vinylová krytina	C	sdk				
3.05	podkroví	22,8	akust.vinylová krytina	C	k.o. 0,6m za kuch.linkou				
3.06	podkroví	22,8	keramická dlažba	D	k.o. 2,1m	odvětráno ventilátorem

Pozn: Nová keramická dlažba m.č. 3.00 (podlaha a mezipedestý) bude ve schodišti spárorezu jako je dlažba stávající (spárorez předložit ke schválení).

POZNÁMKA K VÝMĚRÁM:  
- u prostor se šikmým podhledem se plocha počítá od výšky 1,3m, podlahová plocha může být větší,

- POZNÁMKY:
- P1 - NOVÝ STAVEBNÍ OTVOR V OBVODOVÉ ZDI - VYBOURAT PO OSAZENÍ OCEL. PŘELADŮ
  - P2 - STOUPAČKA ZTI DN 100 vedena v drážce zdi - zaplentováno

- P3 - STOUPAČKA ZTI DN 70 vedena v drážce zdi - zaplentováno
  - P4 - INSTALAČNÍ PŘÍZDÍVKA Z POROBETONOVÉHO ZDIVA TL. 150 mm, NA CELOU VÝŠKU MÍSTNOSTI

- P9 - PODTLAKOVÉ ODVĚTRÁNÍ VENTILÁTOREM - VYVEDENO NAD STŘECHU, UKONČENO VENTILAČNÍ HLAVICÍ STŘEŠNÍ KRYTINY (potrubí v půdním prostoru opatřeno minerální izolací tl.80 mm)

- P12 - POŠKOZENÉ ZHLAVÍ POZEDNICE - NOVĚ PROVĚST TESAŘSKOU PROTĚZU
  - P15 - STÁVAJÍCÍ DŘEVĚNÉ INTERIÉROVÉ SCHODIŠTĚ, KOVOVÉ ZÁBRADLÍ BUDE PONECHÁNO - NOVĚ OBROUSIT, PROVĚST NOVÝ NÁTĚR + NOVÉ BUKOVÉ DŘEVĚNÉ MADLO (ODDĚTEČNÝ OBKLAD SCHRAMEN BUDE DEMONTOVÁN) STUPNĚ A SCHODNICE BUDOU OBROUSENY A OPATŘENY NOVÝM NÁTĚREM, NOVĚ SCHRAMENA OPATŘIT ZESPODA PODHLEDEM (1PP podhled z prken P+D +MV 1.100mm, 2NP- podkroví podhled z prken P+D)
