**POVODÍ LABE, státní podnik**

## **ZÁMĚR OPRAVY**

**PS Liberec, oprava konstrukcí střechy**

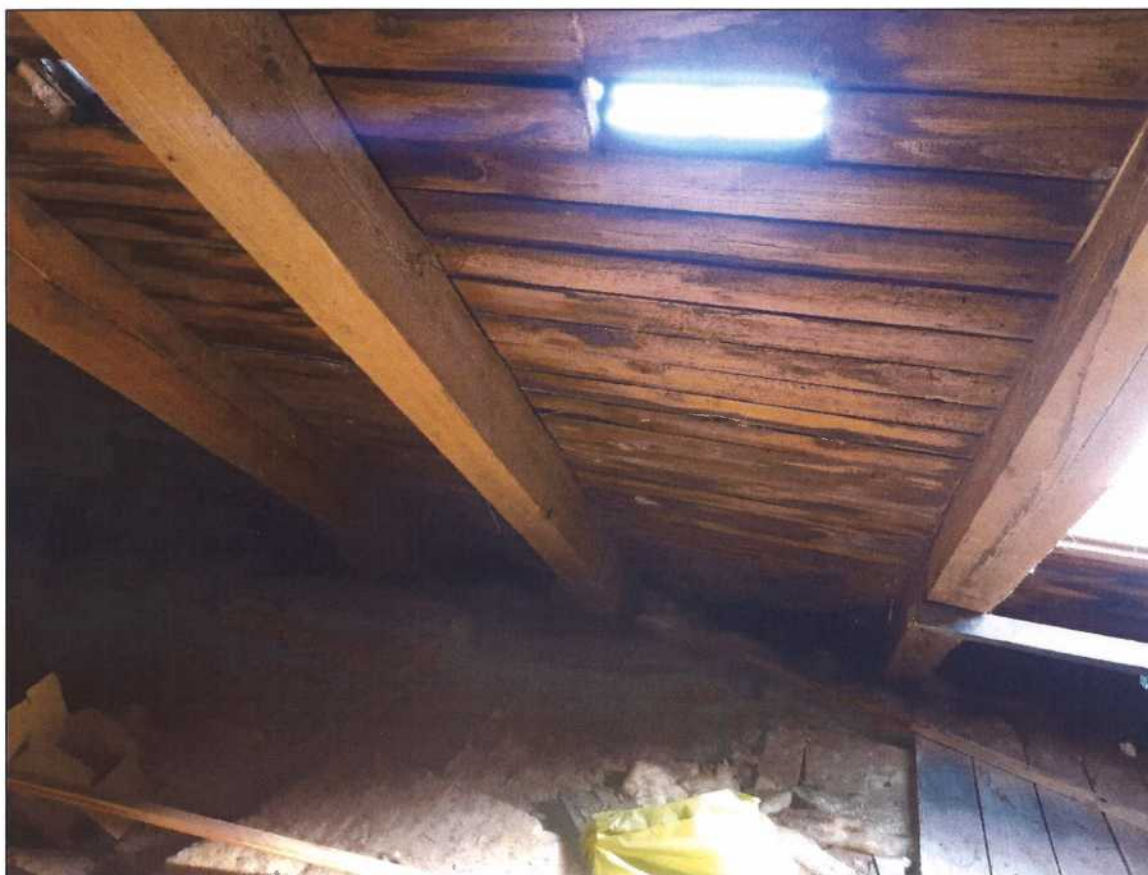
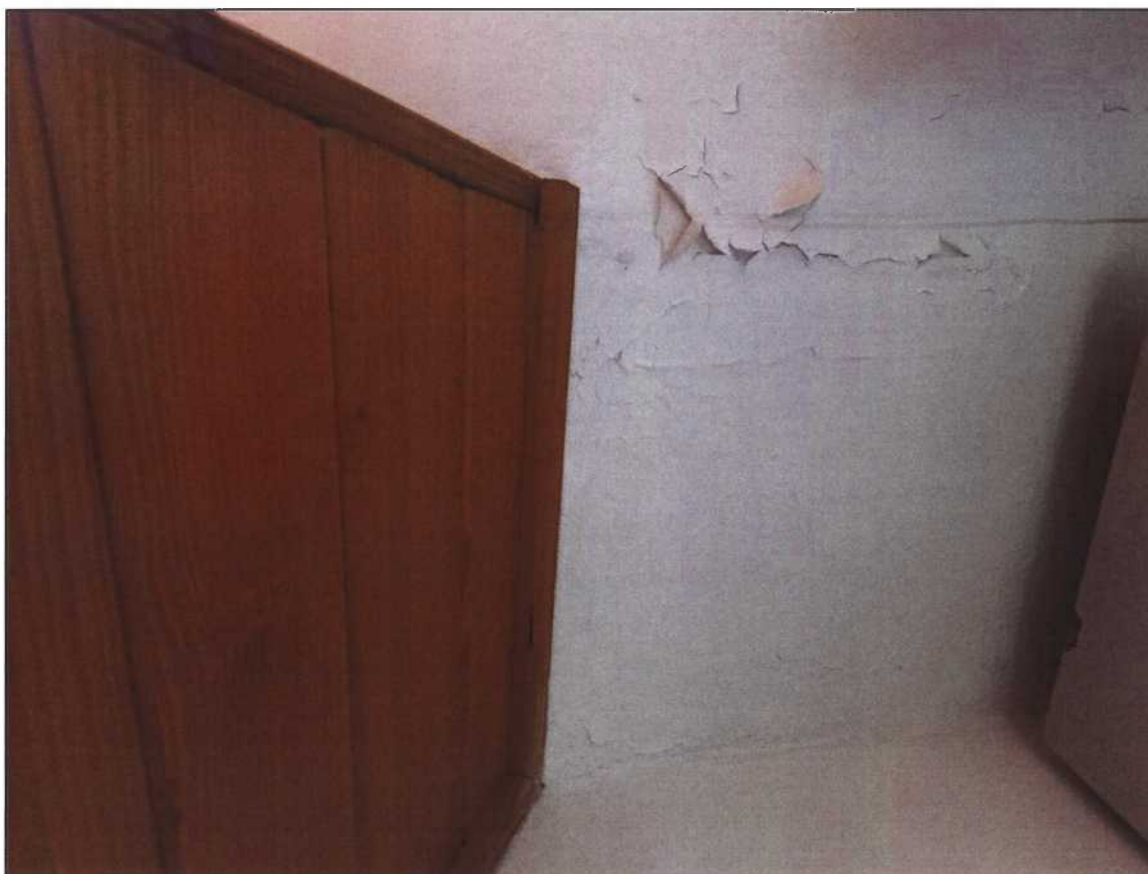
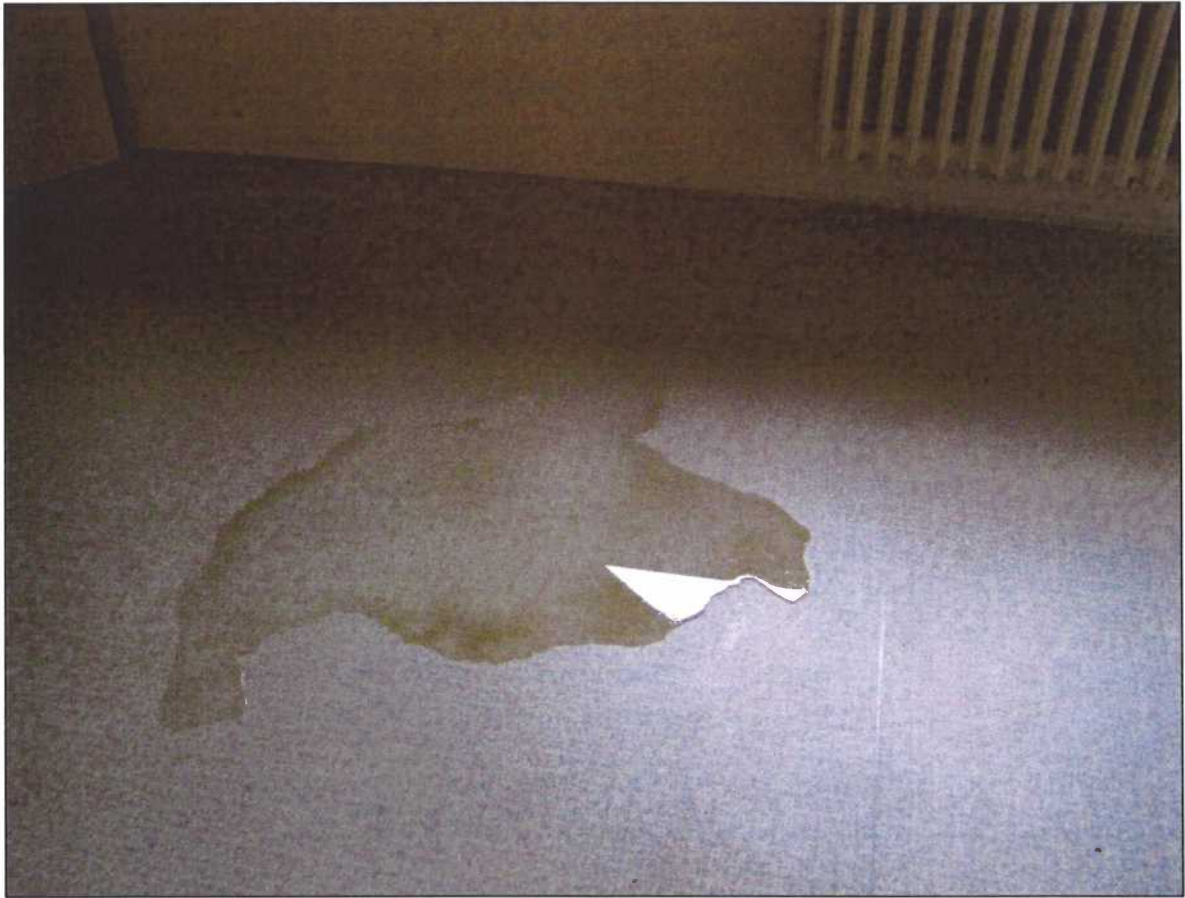
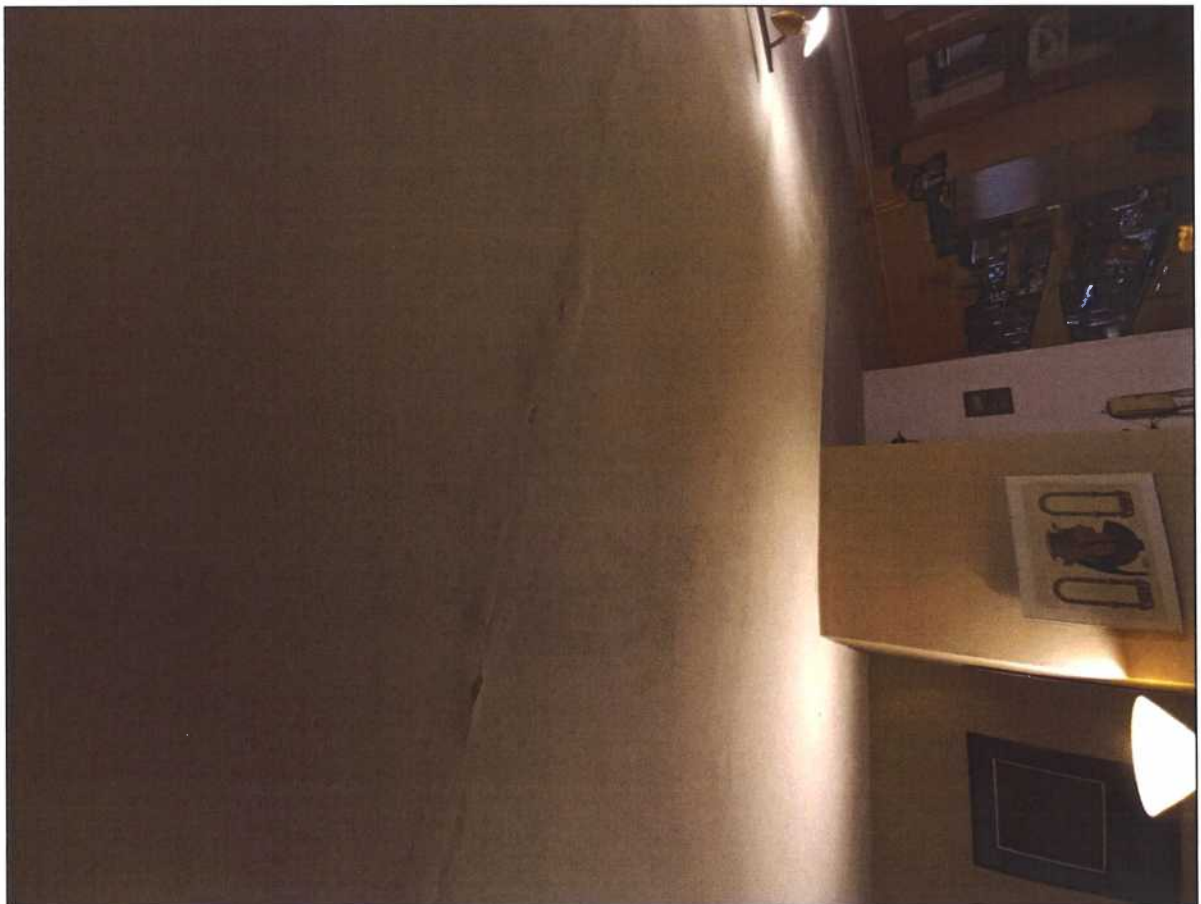
## Fotodokumentace

Budova provozního střediska má v 2. a 3. NP čtvercový půdorys se stanovou střechou a čtyřmi půlkruhovými vikýři, po jednom v každé ploše střechy. V podkroví se nachází služební prostory členěné na 2 samostatné části a sklad, vikýře zajišťují přirozené osvětlení těchto prostor a schodišťové chodby. Přístup na střechu je řešen přes jeden z pokojů výlezem v podhledu, přes malou půdu výlezovým okénkem na střechu. Střešní krytina je z bitumenového šindele v ploše a ze svařovaných pásů na půlkruhových vikýřích. Střešní plášť je po obvodu budovy přetažen na úroveň podlahy 2.NP resp. stropu 1.NP. Tyto svislé přesahy jsou oplášťeny stejným typem krytiny jako střešní konstrukce, včetně ostění okenních otvorů.

Prohlídkou střešní krytiny nebyly zjištěny viditelné závady popř. potenciální místa zatékání. V minulosti byla provedena výměna původní šindelové krytiny na vikýřích, která minimalizovala předchozí zatékání do podkroví. Postupem času však dochází opět k nárůstu epizod zatečení bez zjevných a lokalizovatelných příčin. Pravděpodobně však samotná krytina vč. příslušenství (prostupy, oplechování, odvětrání atd.) je na pokraji své životnosti, neznámý je stav pojistné hydroizolace, lepené a tmelené spoje již pravděpodobně netěsní. Viditelná místa trámové konstrukce na půdě nevykazují hnilobu či jiné poškození zatékáním. Poškozena jsou pouze některá prkna dřevěného bednění pod krytinou a částečně minerální vata vlivem zatékání. Zatékání také částečně poškodilo palubkové podhledy v pokojích, které však vzhledem k nutné výměně zvlhlé části tepelné izolace a provedení parotěsné izolace podhledů, je potřeba demontovat.
