OBNOVENÍ PRŮTOČNÉ KAPACITY KORYTA
ODSTRANĚNÍ ZEMNÍCH NÁNOSŮ Z PRŮTOČNÉHO PROFILU
PODROBNĚ VIZ PŘÍČNÉ ŘEZY Č. „PS 1 až PS 30“

- V ŘEŠENÉM ÚSEKU VODNÍHO TOKU VELIČKA Ř. KM 2,870 AŽ 3,400 BUDE ODSTRANĚN NÁNOS ZE DNA KORYTA
- CELKEM BUDE ODTĚŽENO 1230 m³ NÁNOSŮ
- KORYTO BUDE VYČIŠTĚNO V CELÉ ŠÍŘCE V ROZSAHU PODLE PŘÍČNÝCH ŘEZŮ V PŘÍLOZE Č. D.1.2.2.3, D.1.2.2.4

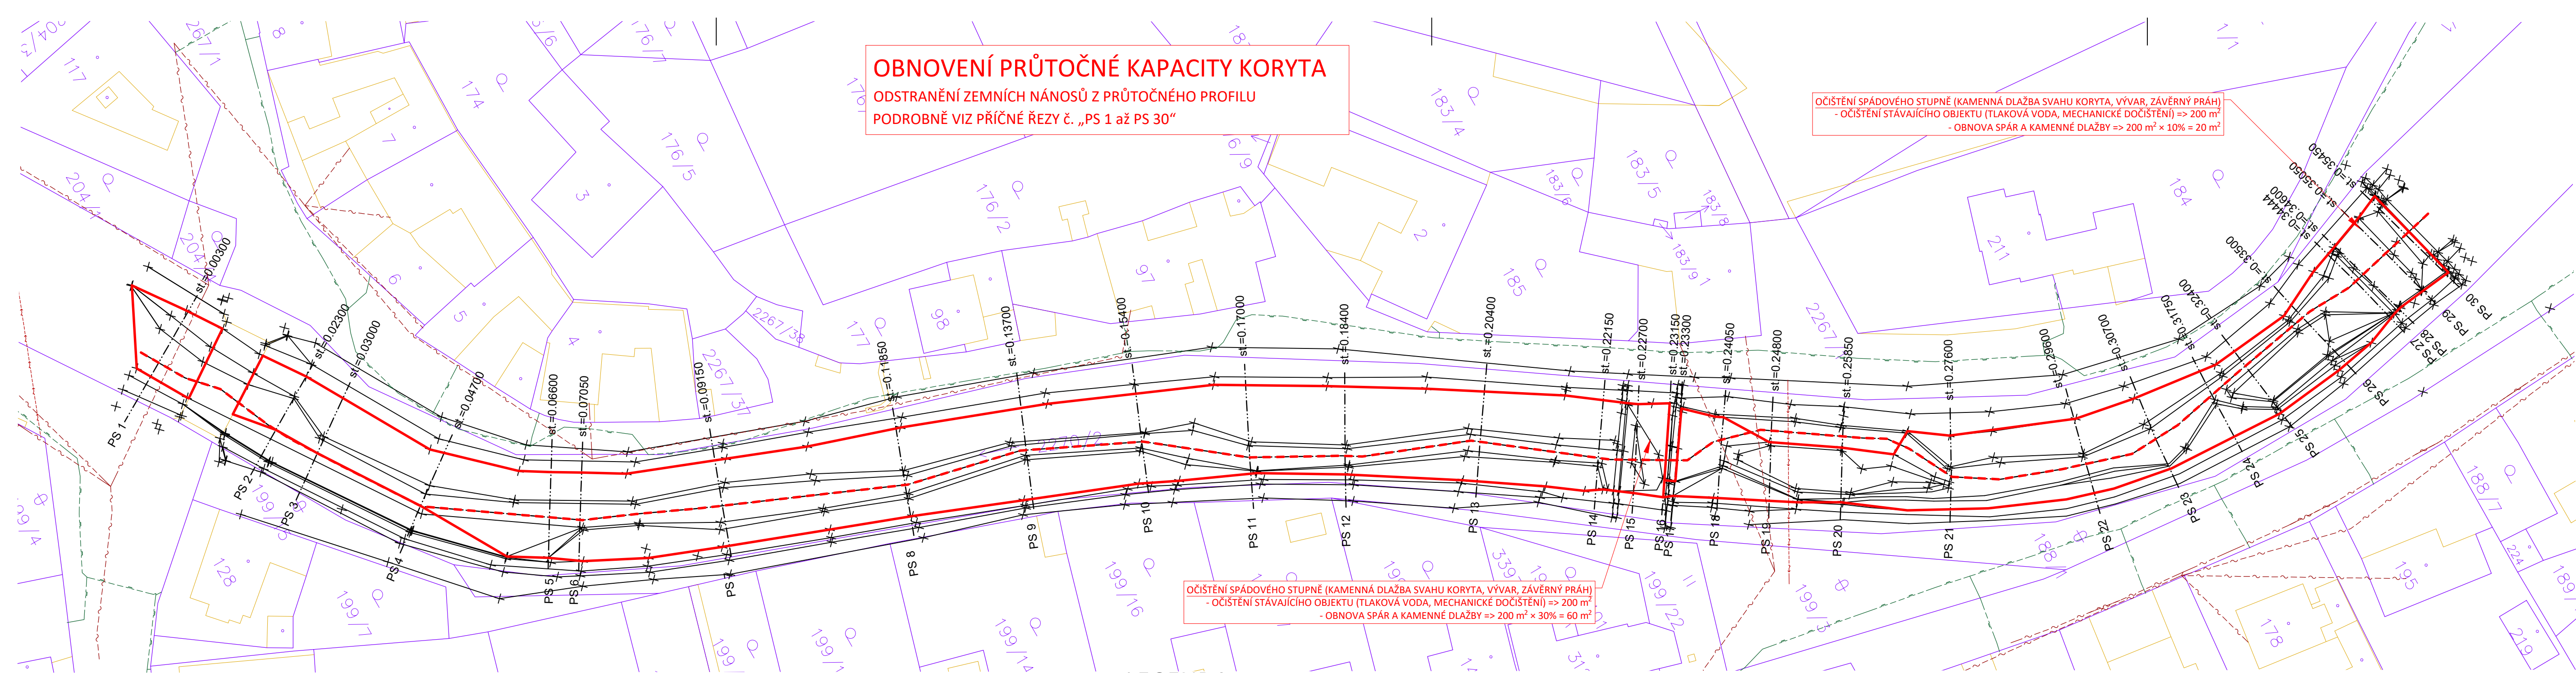
OČIŠTĚNÍ SPÁDOVÉHO STUPNĚ (KAMENNÁ DLAŽBA SVAHU KORYTA, VÝVAR, ZÁVĚRNÝ PRÁH)
- OČIŠTĚNÍ STÁVAJÍCÍHO OBJEKTU (TLAKOVÁ VODA, MECHANICKÉ DOČIŠTĚNÍ) => 200 m²
- OBNOVA SPÁR A KAMENNÉ DLAŽBY => 200 m² × 10% = 20 m²

OČIŠTĚNÍ SPÁDOVÉHO STUPNĚ (KAMENNÁ DLAŽBA SVAHU KORYTA, VÝVAR, ZÁVĚRNÝ PRÁH)
- OČIŠTĚNÍ STÁVAJÍCÍHO OBJEKTU (TLAKOVÁ VODA, MECHANICKÉ DOČIŠTĚNÍ) => 200 m²
- OBNOVA SPÁR A KAMENNÉ DLAŽBY => 200 m² × 30% = 60 m²

- DNO V PROUDNICI KORYTA ZŮSTANE PONECHÁNO - NEDOJDE K PROHLoubENÍ DNA
- DNO KORYTA BUDE V PŘÍČNÉM ŘEZU VYSPÁDOVÁNO V MIN. SKLONU 1% OD PROUDNICE KE BŘEHŮM

- SOUČÁSTÍ NAVRŽENÝCH PRACÍ JE OBNOVA STÁVAJÍCÍ DŘEVĚNÉ KLAPÁČKY, KTERÁ SE NACHÁZÍ NA ZAČÁTKU ZÁJMOVÉHO ÚSEKU. JE NAVRŽENO ODSTRANĚNÍ POŠKOZENÝCH DŘEVĚNÝCH ČÁSTÍ, KTERÉ BUDOU VYMĚNĚNY ZA NOVÉ TOTOŽNÉ PRVKY.

- NA ZAČÁTKU ZÁJMOVÉHO ÚSEKU SE NACHÁZÍ KAMENNÝ STUPEŇ, NA KTERÉM JE NAVRŽENO ODSTRANĚNÍ NÁNOSŮ Z VÝVARU O OBJEMU 20 m³. POHLEDOVÉ PLOCHY KAMENNÉHO ZDIVA A DLAŽBY BUDOU OČIŠTĚNY TLAKOVOU VODOU S MECHANICKÝM DOČIŠTĚNÍM POŠKOZENÝCH SPÁR. TYTO SPÁRY BUDOU OBNOVENY V PŘEDPOKLÁDANÉM MNOŽSTVÍ 10 m². JE NAVRŽENA OBNOVA KAMENNÉ DLAŽBY S VYSPÁROVÁNÍM MALTOU CEMENTOVOU. MALTY PRO ZDĚNÍ A VÝPLŇ SPÁR DLAŽBY Z LOMOVÉHO KAMENE MUSÍ SPLŇOVAT POŽADAVKY ČSN EN 998-2 „SPECIFIKACE MALTY PRO ZDIVO - ČÁST 2: MALTY PRO ZDĚNÍ“. JE NAVRŽENA CEMENTOVÁ MALTA MIN. TŘÍDY MC 30 S KAMENIVEM FRAKCE 0-3 mm. VYSEKÁNÍ PORUŠENÝCH SPÁR DO HL. 70 mm VYPLNĚNÍ VYČIŠTĚNÝCH SPÁR SPÁROVACÍ MALTOU MC 30 DO ÚROVNĚ 5 mm POD POVRCH ZDIVA (ZATŘENÍ SPÁROVACÍ ŠPACHTLÍ).
