Povodí Ohře, státní podnik
Bezručova 4219
Chomutov

Stavebně technický průzkum objektu komunikační chodby na vodním díle Stanovice

Praha, říjen 2019

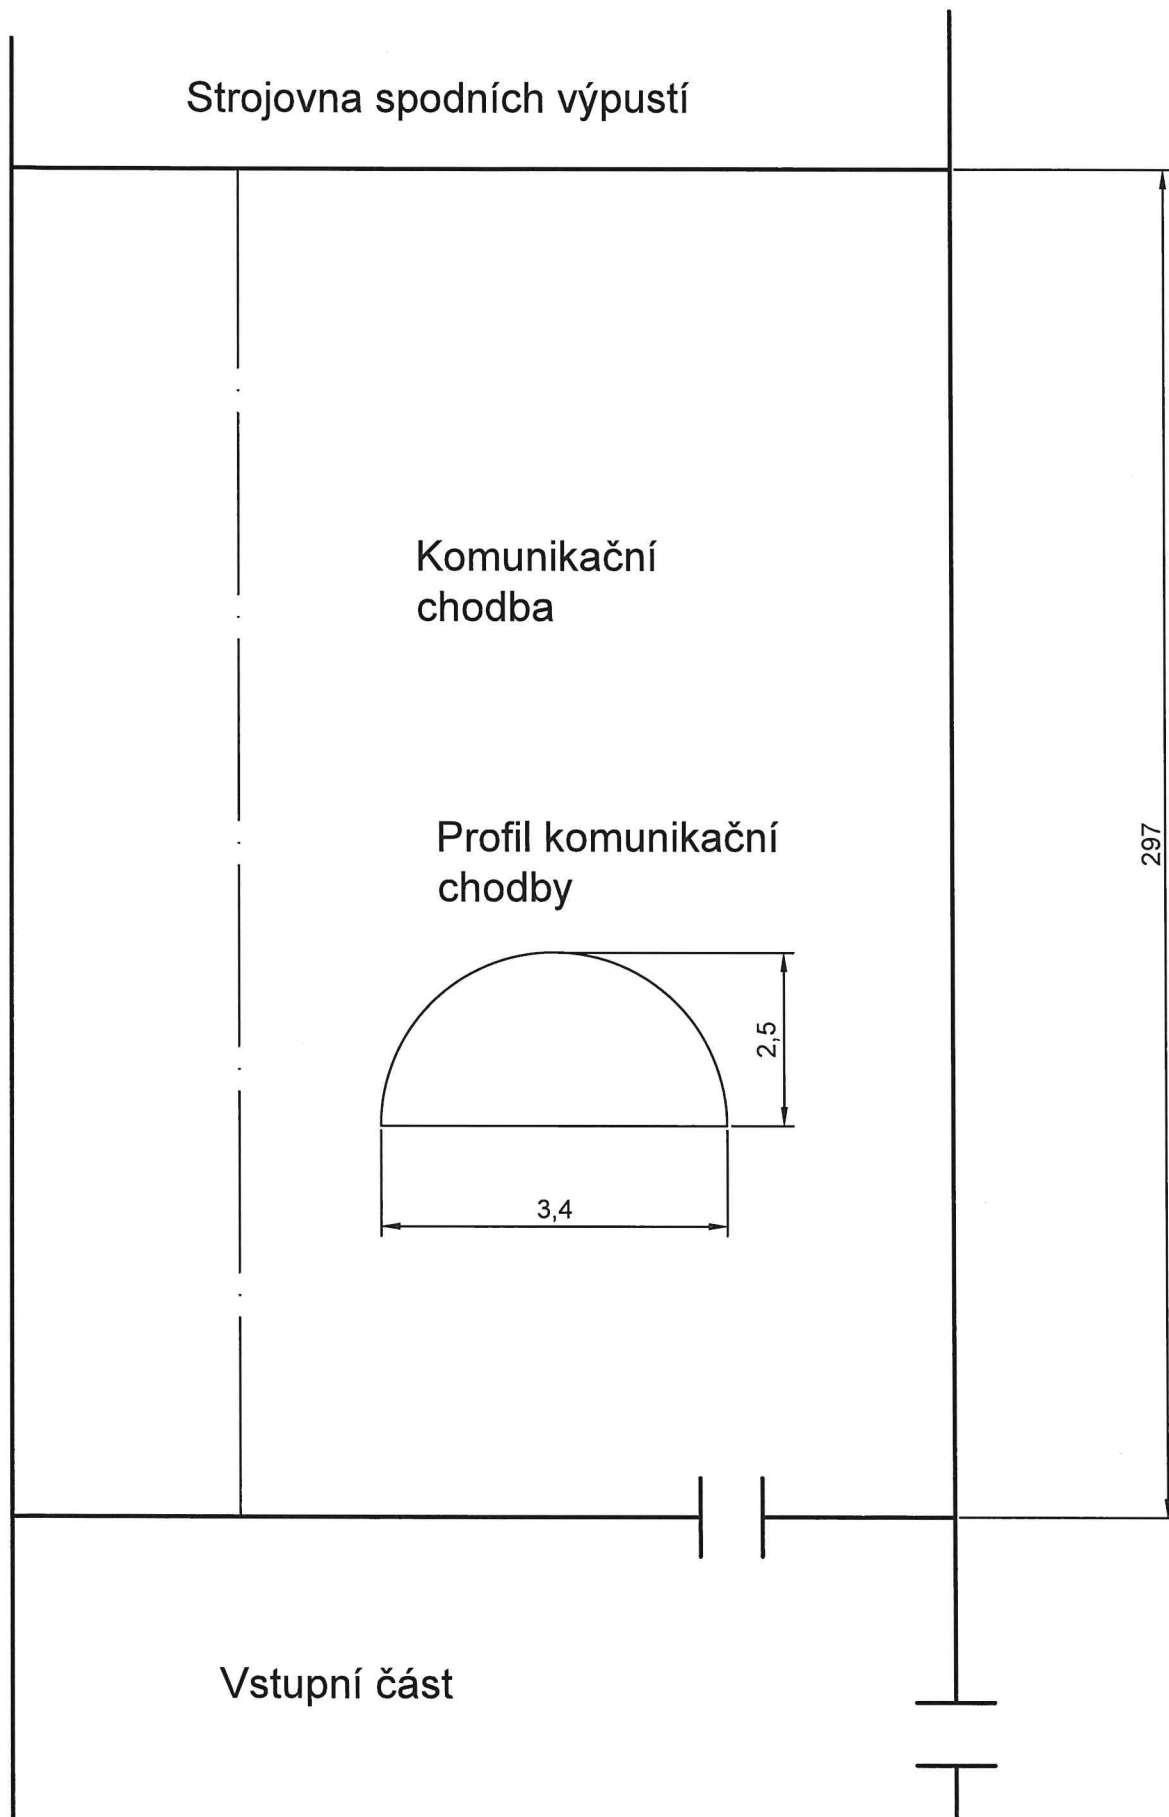
Situační terénní nákres

VD Stanovice - Komunikační chodba

V komunikační chodbě bylo odebráno celkem pět jádrových vývrtů o průměru 70 mm. Odběr byl rozprostřen mezi jednotlivá staničení. Dva jádrové vývrty jsou ze staničení číslo 2. Na dalších staničeních byl pak odebrán jeden jádrový vývrt. Jedná se o staničení číslo 4,7 a 9.
