| NÁZEV AKCE:<br><b>VD Karolinka - oprava dlažeb a vývaru u LG</b><br>D. SO 1 – SO 3 – Limnigraf na Stanovnici a pod výpustí<br>SO 4 - Vývar pod spodní výpustí | | ÚČEL | PD |
| <b>TECHNICKÁ ZPRÁVA</b> | | MĚŘITKO | Č. KOPIE |

## **D.1 a - TECHNICKÁ ZPRÁVA**

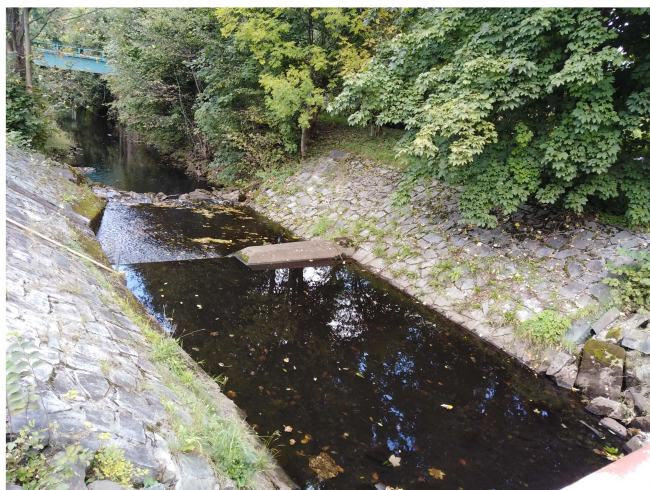
Jedná se o opravu opevnění koryta u stanice limnigrafu na toku Stanovnice - ř.km 0,259. Nejdříve bude provedeno očištění ploch od drobné vegetace a následně očištění tlakovou vodou veškerých opevněných ploch s dlažbou a také betonových ploch (např. opěrných zdí, prahu a schodů od limnigrafické stanice do koryta). Následně bude provedeno vysekání spár na dlažbě ve dně, které bude provedeno po polovinách toku a to pod ochrannou jímky, která zajistí pracovní prostor bez vody po celou dobu opravy. Spáry budou vysekány na hloubku 7 cm, předpoklad dle prohlídky v rozsahu 30-40% a následně budou spáry nově zaplněny spárovací hmotou MCs. Dále bude provedena sanace poškozených míst v betonové stěně a na jednotlivých schodech. Potom bude zához pod opevněným dnem v délce 3,0 m přerovnan a doplněn v rozsahu cca 30% objemu novým kamenem LK 200-500 kg. Dále bude urovnáno stávající břehové opevnění z LK mezi mostem a LG (zához s urovnáním líce) včetně doplnění LK 200-500 kg v rozsahu 30% objemu. Nakonec bude zaplněna menší výtrž na LB v úseku koryta pod opevněným dnem v objemu 8 m<sup>3</sup> s vybudováním záhozové patky a opevněním břehu záhozem s urovnáním z LK 200-500 kg. Délka výtrže (patky) je 6,0 m.

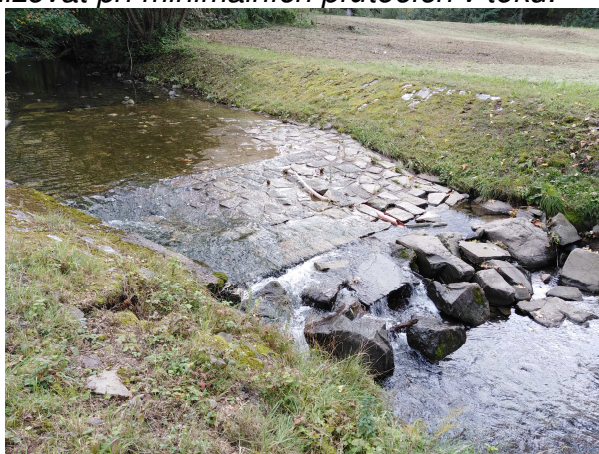
Jedná se o opravu opevnění koryta u stanice limnigrafu na toku Velká Stanovnice - ř.km 2,791. Nejdříve bude provedeno očištění ploch od drobné vegetace a následně očištění tlakovou vodou veškerých opevněných ploch s dlažbou a také betonových ploch (např. opěrných zdí, prahu a schodů od limnigrafické stanice do koryta). Následně bude provedeno vysekání spár na dlažbě ve dně, které bude provedeno po polovinách toku a to pod ochrannou jímky, která zajistí pracovní prostor bez vody po celou dobu opravy. Spáry budou vysekány na hloubku 7 cm, předpoklad dle prohlídky v rozsahu 20-35% a následně budou spáry nově zaplněny spárovací hmotou MCs. Dále bude provedena sanace poškozených míst v betonové stěně a na jednotlivých schodech. Potom bude zához pod opevněným dnem v délce 3,0 m přerovnán a doplněn v rozsahu cca 50% objemu novým kamenem LK 200-500 kg. Rovněž bude nahrazena stávající vodočetná lať včetně uložení na modřínovou lať.

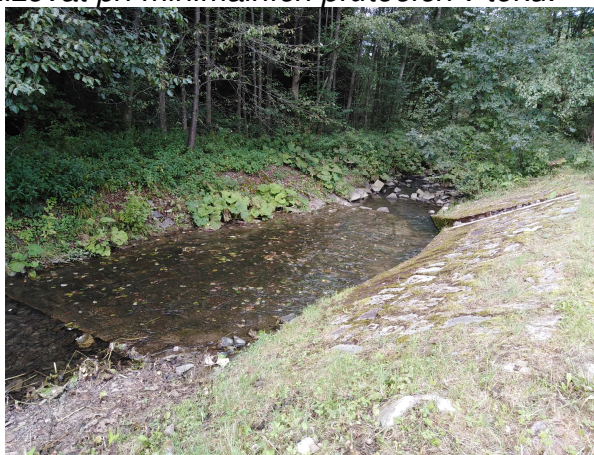
Jedná se o opravu opevnění koryta u stanice limnigrafu na toku Malé Stanovnice - ř.km 0,057. Nejdříve bude provedeno očištění ploch od drobné vegetace a následně očištění tlakovou vodou veškerých opevněných ploch s dlažbou a také betonových ploch (např. opěrných zdí, prahu a schodů od limnigrafické stanice do koryta). Následně bude provedeno vysekání spár na dlažbě ve dně, které bude provedeno po polovinách toku a to pod ochrannou jímky, která zajistí pracovní prostor bez vody po celou dobu opravy. Spáry budou vysekány na hloubku 7 cm, předpoklad dle prohlídky v rozsahu 20-35% a následně budou spáry nově zaplněny spárovací hmotou MCs. Dále bude provedena sanace poškozených míst v betonové stěně a na jednotlivých schodech. Potom budou zbytky záhozu pod opevněným dnem v délce 2,5 m odstraněny a bude vybudován nový zához v rozsahu cca 100% objemu novým kamenem LK 200-500 kg.

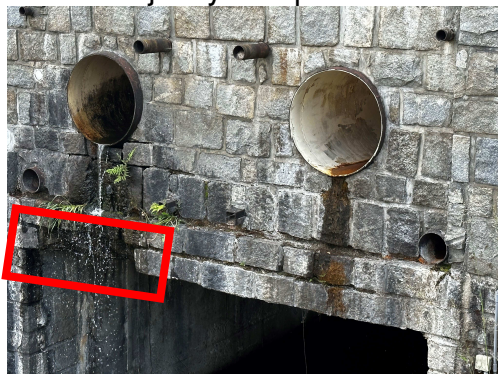
Jedná se o opravu opevnění břehů nad vývarem – dlažba do betonu. Pro provedení vlastní opravy spárování bude nejdříve provedeno snížení hladiny vody ve vývaru. To bude realizována odebráním záhozu nad zakončovacím prahem v předpokládané výšce cca 70 cm. Tento zához byl na tomto místě realizován dříve proto, aby došlo k zatopení savek. Po odtěžení jedné poloviny záhozu dojde k poklesu hladiny vody ve vývaru a bude možné provést opravy spárování. Pro opravu spodní spáry na kontaktu betonové zdi vývaru a kamenného obložení bude ještě nutné po dobu realizace prací a vybudování lešení odčerpávat vodu z vývaru. Po odstranění lešení, pro další práce a zasychání spárovací hmoty, bude nutné vodu z vývaru odčerpávat ještě po dobu cca 14 dnů tak, aby se držela min. 30 cm pod úroveň první spáry. Po snížení hladiny ve vývaru bude provedeno očištění ploch od vegetace a následně očištění tlakovou vodou veškerých opevněných ploch lomovým kamenem včetně betonových ploch (horní hrana zdi). Poté budou vysekány poškozené spáry na hloubku 7 cm v předpokládaném rozsahu 50 % plochy. Následně budou tyto spáry nově zaplněny spárovací hmotou. Vzhledem k místu provádění oprav budou práce prováděny na ukotvených lávkách (ocelové trny a dřevěné fošny) a pracovníci budou jištění během práce pomocí lan s upevněním na sloupky stávajícího ocelového zábradlí. Rovněž bude provedena oprava spárování na stěně strojovny a doplnění a ukotvení chybějících kamenů—4 ks na spodní hraně.

Ty budou kotveny do betonu a uchyceny pomocí ocelových trnů ve spárách a přes kámen s kotvením do betonu strojovny. Na každý kámen se počítá se 3 ks trnů s délkou min 500 mm – Ø 20 mm.

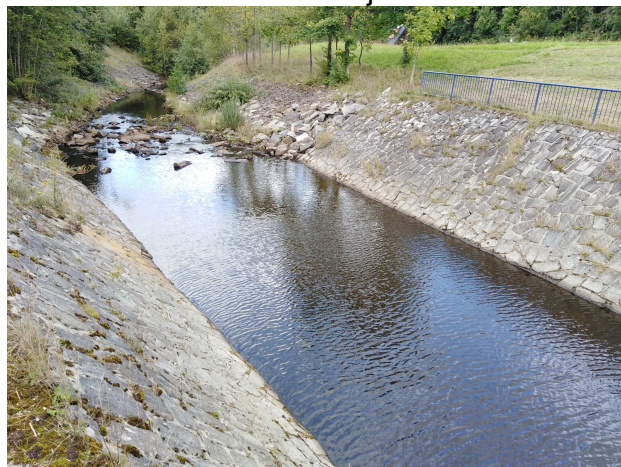
následný nátěr ocelového zábradlí nad vývarem barvou základní a 2\*nátěr syntetický s barvou dle určení investorem (provozem Valašské Meziříčí).  
Nakonec bude opraven (rozebrán a nově položen) zához z lomového kamene po toku pod zakončovacím prahem v délce 3,0 m. Předpoklad doplnění novým kamenem v rozsahu cca 30 % objemu - kámen LK 200-500 kg.

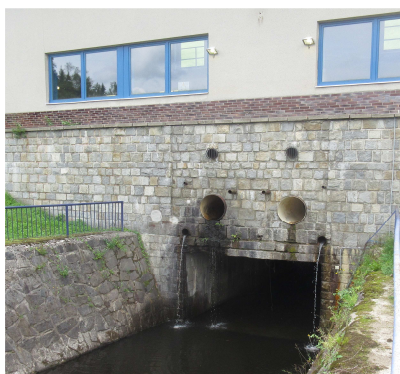
Před provedením oprav spárování na čele strojovny bude nejdříve realizováno očištění tlakovou vodou stěny (v prostoru nad vývarem) obložené lomovým kamenem. V tomto prostoru jsou provedeny prostupy jednotlivých potrubí. Po vlastním očištění bude provedeno vysekání spár na hloubku do 12 cm (předpoklad 50%), jejich vyčištění a následné vyspárování MCs. Na spáry pod úrovní potrubí DN 800 bude použita nenasákavá spárovací hmota. Stejným způsobem budou opraveny i spáry kolem jednotlivých potrubních prostupů ve stěně – 2 \* DN 800, 8 \* DN 50 – DN 300. Předpoklad: čištění – 100 %, spárování – 50 %.
