Zakázka: Povodí Labe, Mladá Boleslav

Střecha č.1

Spádové klíny: EPS 100, spád 2 %, min. tl. 40 mm

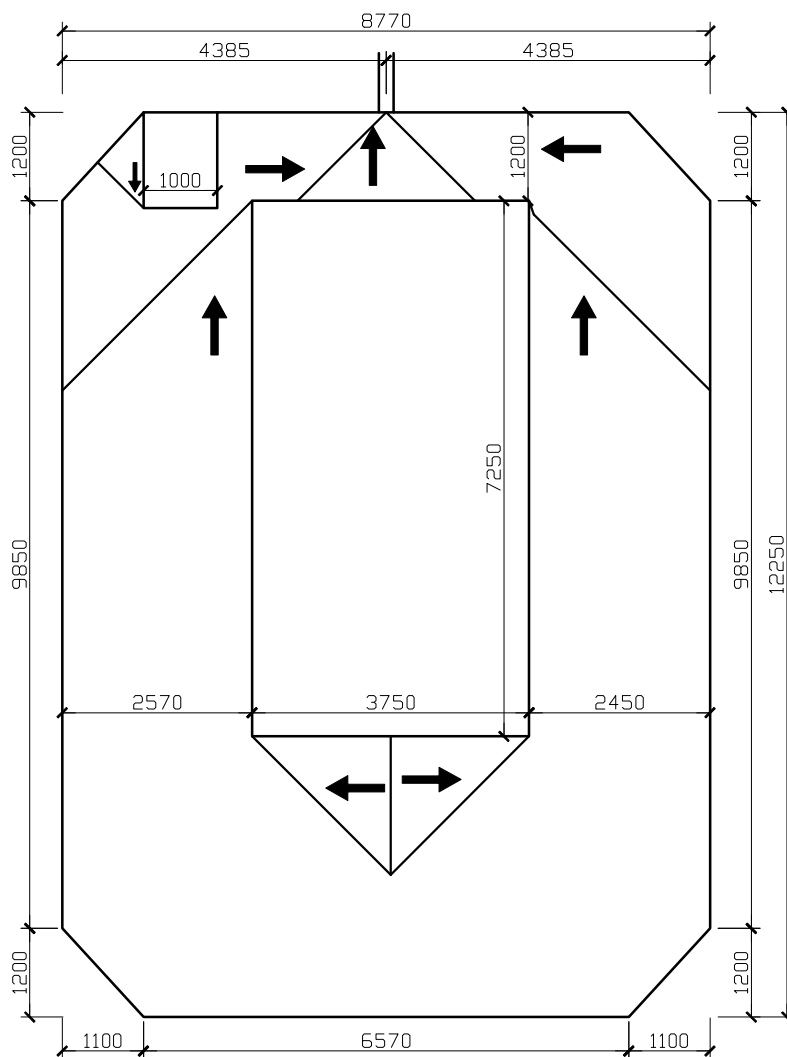
Plocha: 76,3 m<sup>2</sup>

9. Geometrie je zpracována dle projektové dokumentace objednatele - podklady kresba od ruky. Nedostatečně prokótované podklady.
10. Vyspádováno dle podkladů a požadavků objednatele - spád spádových klínů 2 %, požadovaná minimální tloušťka 40 mm.
