zakázka číslo : 7/2022  
zadavatel : Povodí Labe, státní podnik  
závod Pardubice  
Cihelna 135  
530 09 Pardubice  
k.ú. : Seč  
kraj : Pardubický

akce : VD Seč, oprava obkladu pod Vichštejnem  
Stavba č. : 122170067

## **B. Souhrnná technická zpráva**

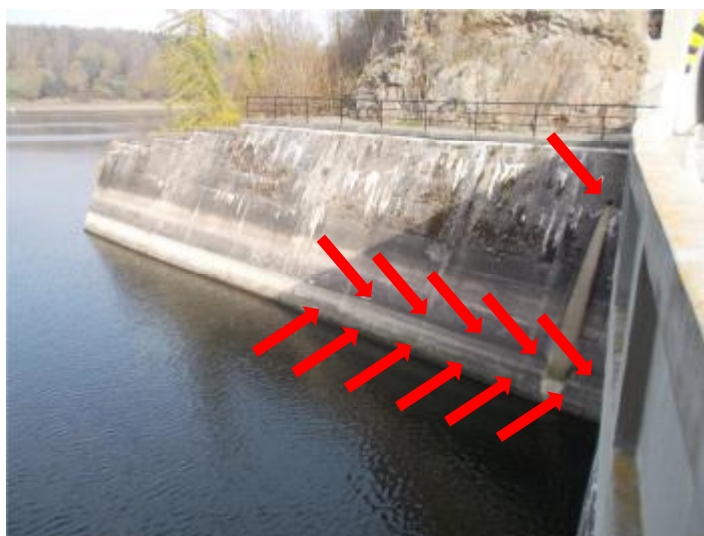
Na líci opravovaného betonového podkladu se nacházejí stávající odvodňovací otvory (vrty), které musí být při realizaci opravy respektovány a zachovány.

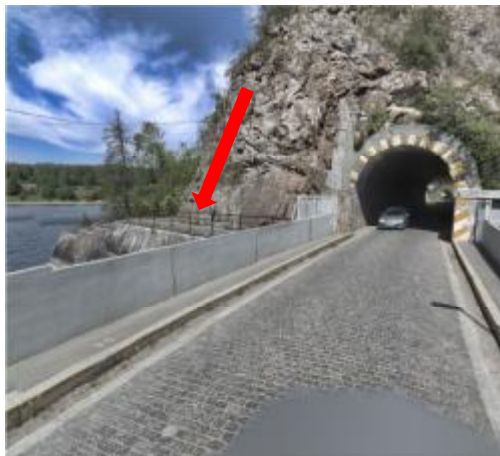
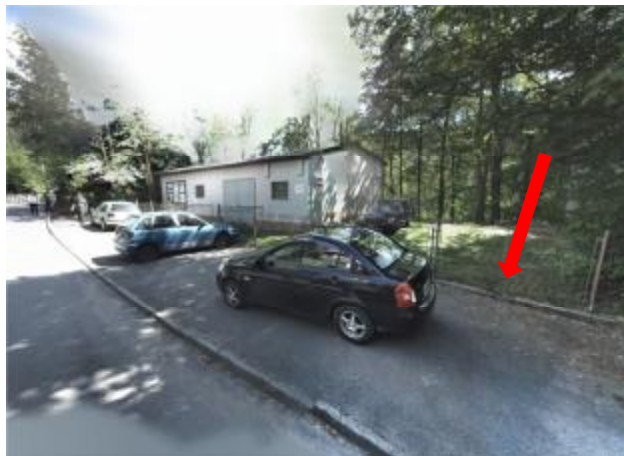
Umístění ZS1 u hráze a ZS2 u provozního objektu správce VD (viz C.3.)

Objekty zařízení staveniště lze umístit jak na plovoucím zařízení, tak na koruně obkladu skály (ZS1). Uvažovat lze o meziskladu stavebních materiálů, umístění mechanizace a pomocných zařízení (lešení). Pro parkování techniky ani pro umístění sociálního zařízení není staveniště vhodné jak z hlediska přístupu, tak z hlediska umístění.

Parkování techniky a umístění provozního a sociálního objektu pro pracovníky zhotovitele je nutné projednat s provozovatelem vodního díla (Povodí Labe, s.p.) a umístit tyto objekty, resp. zařízení na jiném projednaném místě. Předběžně lze předpokládat toto umístění na odstavné ploše před tunelem u provozního objektu přehrady p.p.č. 481/17. Případně po projednání s vlastníkem pozemku p.p.č. 481/10 (Lesy, ČR) na téže ploše (ZS2).

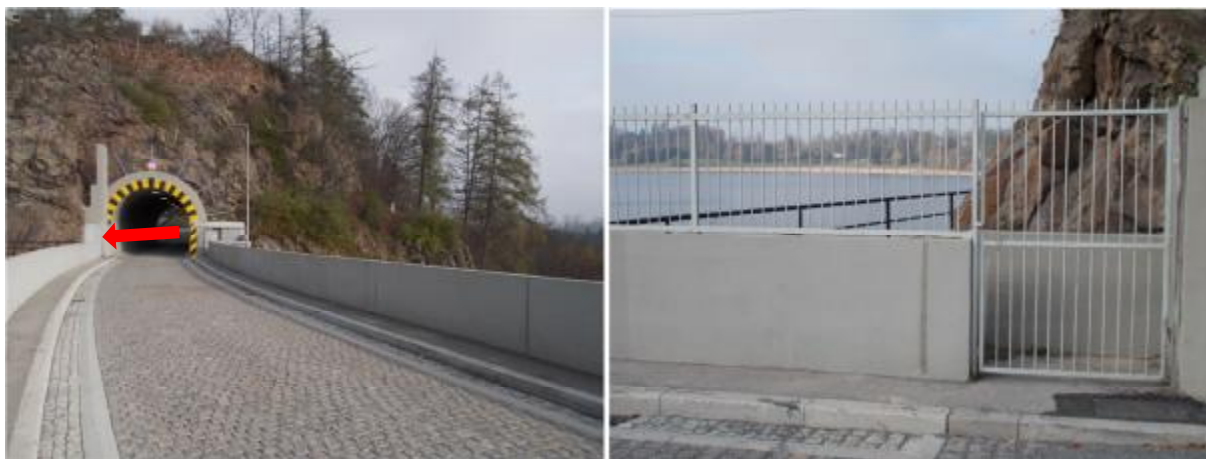
Přístup na staveniště z hráze

Stavba bude přístupná z veřejné komunikace vedoucí po hrázi vodního díla Seč – komunikace (II/343, Seč-Svratka). Z komunikace je staveniště přístupné uzamykatelnou brankou vymezující zároveň obvod staveniště. Podél komunikace je na hrázi umístěn chodník.

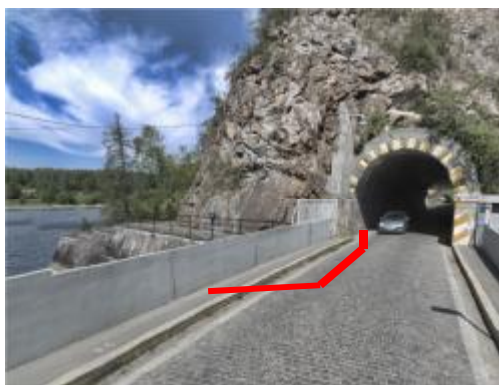
V rámci zvláštního užívání komunikace lze potom uvažovat se standardním pracovním místem u vstupu na korunu opravovaného objektu (Schéma C/4 s omezenou rychlostí na 30 km/h) a podmínkou využití chodníku na straně vstupu.

Vstup na plochu staveniště z koruny hráze je v úseku označeném značnou B28 (zákaz zastavení) a omezení rychlosti na 30 km/h. Zastavení vozidel zhotovitele pro složení, resp. naložení materiálu by mělo být řešeno v rámci místní a přechodné úpravy dopravního značení (zákon č 361/2000 Sb., o provozu na pozemních komunikacích a o změně některých zákonů, ve znění pozdějších).
