akce : VD Střekov, oprava provizorního hrazení jezu a VPK z horní vody
Stavba č. : 139180006

D. Dokumentace objektů

D.1. Stavební část

D.1.1. Technická zpráva stavební části opravy

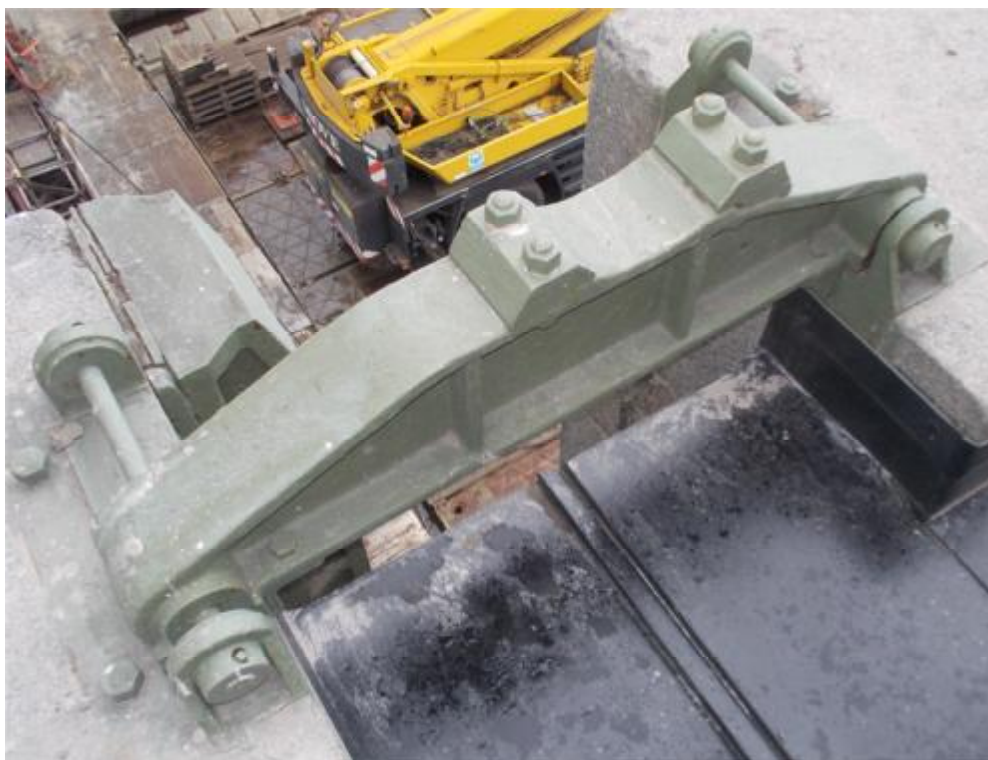
Opravený trámec horního hrazení VPK

Stavební objekt je členěn na dvě části. V první části budou opraveny podpěrné trámce hradidel umístěné ve dvojicích na koruně drážek provizorního hrazení. Traverzy budou opraveny na všech jezových polích (4 páry). Na VPK jsou již traverzy opraveny v rámci provedené opravy horních vrat VPK (2022-2024).

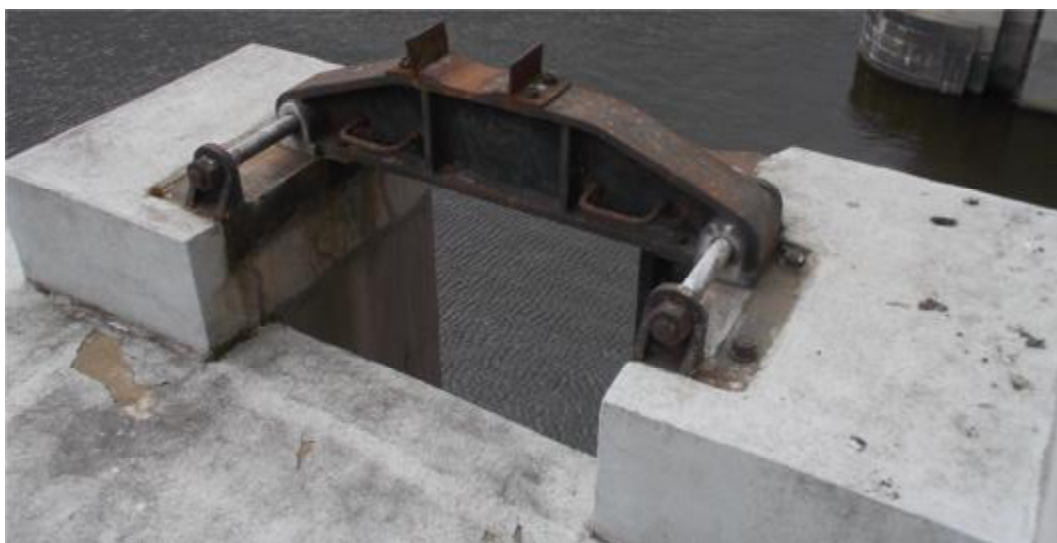
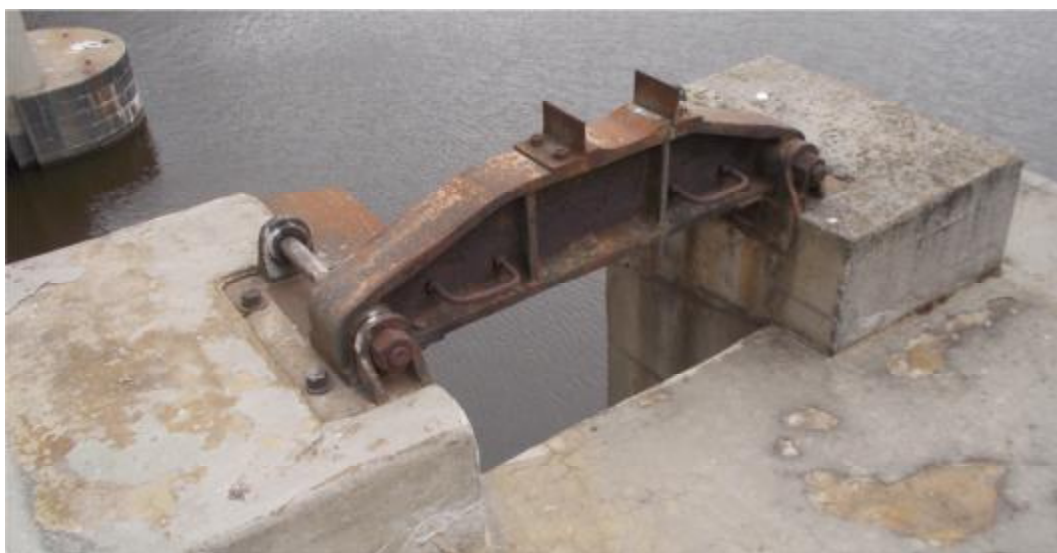
Úložné trámce hradidla JP (levá a pravá strana)

Demontovaná konstrukce trámu bude osazena bronzovými pouzdry 4 ks o vnitřním \varnothing upraveném dle vzdálenosti kluzných ploch od osy posuvných tyčí.

Dle ověřené vzdálenosti kluzných ploch a osy posuvných tyčí a v návaznosti na upravený průmět pouzder budou připraveny nerezové tyče o průměru cca 30 mm stažené na průměr pouzder -1 mm. Tyče budou opatřeny závity M30 na obou stranách pro montáž na desku.

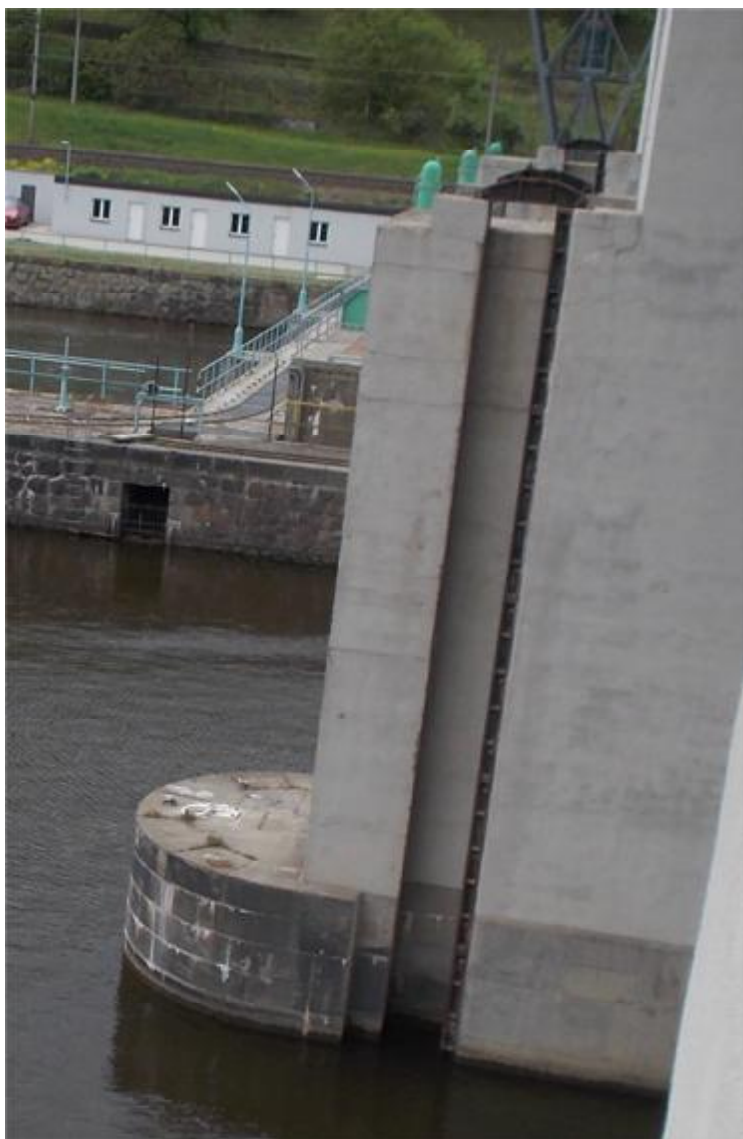
Pohled na návodní drážku horního PH

V rámci opravy drážek budou opraveny opěrné kolejnice a otlučené betonové návodní rohy drážek (7 drážek).

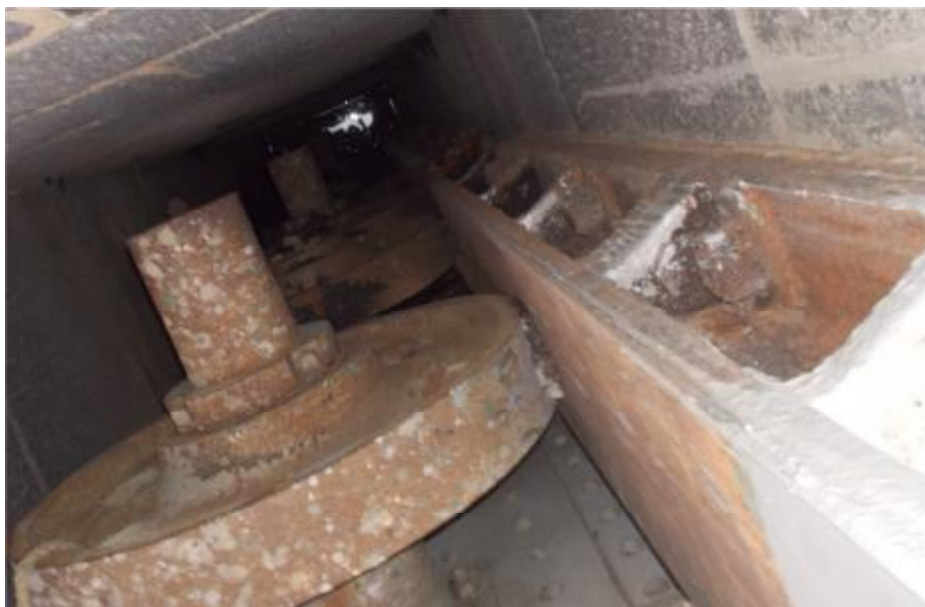
Stav opěrných kolejnic v drážce PH

Kolejnice jsou v drážkách osazena nad vodou i pod vodou. Úsek nad vodou je dlouhý 9,40 m a pod vodou 10,05 m.

Nad vodou budou kolejnice v celém obvodu kromě ložné strany otryskány a opatřeny novou PKO nátěrovým systémem 1. Při obnově PKO je třeba respektovat líce navazujících stavebních konstrukcí a případně je dodatečně opravit při poškození. Celkem se jedná o 8 kolejnic délky 9,4 m ve čtyřech jezových polích.
