## **Přírodě blízká protipovodňová opatření na řece Desné v úseku ř. km 14,231 - 16,840**

Dokumentace skutečného provedení stavby

D.9. SO 15.3 Lávka pro pěší přes řeku Desnou

### **D.9.1. Technická zpráva**

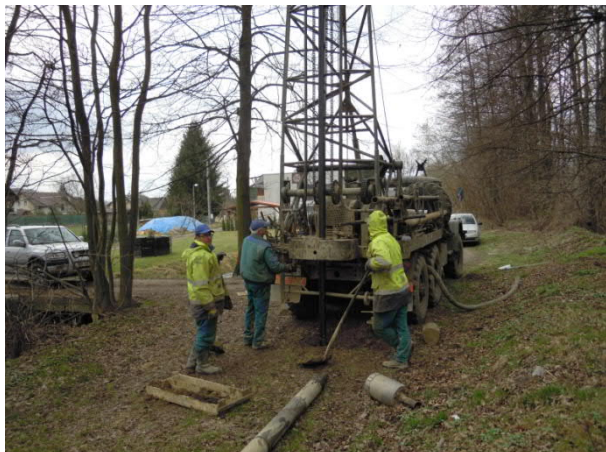
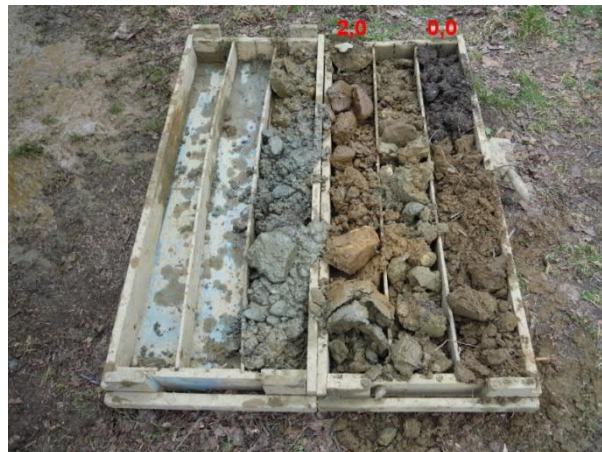
V prostoru budoucí lávky byl realizován průzkumný vrt RA-7.

metráž	popis	třída	těžitelnost	
		ČSN	ČSN	ČSN
		73 6133	73 3050	73 6133
0,00 – 0,10	drn			
0,10 – 0,40	navážka – popeloviny	Y	2	I
0,40 – 1,00	světle hnědá hlína, tuhá	F4	3	I
1,00 – 1,40	šedohnědá hlína silně jemnozrně písčité, měkce tuhá	F4/S4	3	I
1,40 – 2,10	šedohnědý štěrk, drobný až kamenitý, písčité, zahliněný, středně ulehlý až ulehlý	G4	3	I
2,10 – 3,20	rezavě hnědý štěrk, drobný až kamenitý (valouny větší, jak průměr vrtu), písčité, slabě zahliněný, zvodnělý, středně ulehlý až ulehlý	G3/G4	3	I
3,20 – 4,00	dtto, šedý	G3/G4	3	I
	Podzemní voda naražená – 1,50 m			
	Podzemní voda naražená – 1,05 m
