Přírodě blízká protipovodňová opatření na řece Desné v úseku ř. km 14,231 - 16,840

Dokumentace skutečného provedení stavby

D.10. SO 18.3 Lávka pro pěší přes řeku Desnou

D.10.1. Technická zpráva

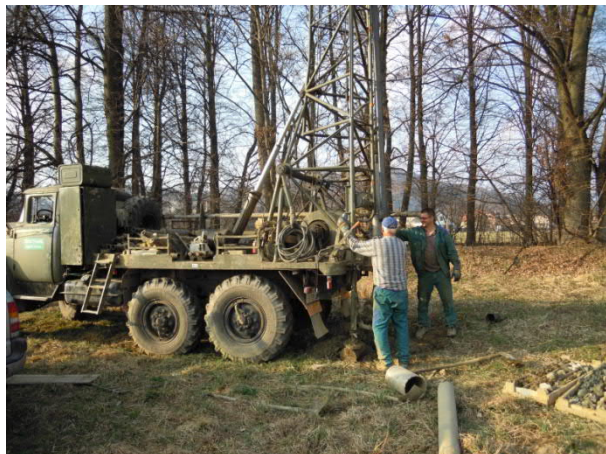
metráž	popis	třída			těžitelnost		
		ČSN	ČSN	ČSN	ČSN	ČSN	ČSN
		73 6133	73 3050	73 6133			
0,00 – 0,10	drn						
0,10 – 0,20	hnědá humózní hlína						
0,20 – 0,70	hnědá hlína nízce plastická, jemnozrnně písčitá, tuhá, při bázi nasycená	F4	3	I			
0,70 – 1,60	šedohnědý štěrk, drobný až kamenitý, písčitý, velmi slabě zahliněný, středně ulehlý	G3	3	I			
1,60 – 3,30	dtto, šedý, slabě zahliněný, zvodnělý	G3/G4	3	I			
3,30 – 4,30	hnědý štěrk, drobný až kamenitý, písčitý, slabě zahliněný, silně zvodnělý, středně ulehlý až ulehlý	G3	3	I			
4,30 – 6,00	šedohnědý dtto, s oj. valouny frakce balvan	G3	3-4	I			
	Podzemní voda naražená – 1,60 m; 2,40 m						
	Podzemní voda ustálená – 1,40 m (po 1 hod.)
