A. PRŮVODNÍ ZPRÁVA

a) **Název stavby:** Lužnice, ř. km 4,350-5,100, Koloděje nad Lužnicí
– odstranění nánosů – aktualizace po povodni 9/2024

B. SOUHRNNÁ TECHNICKÁ ZPRÁVA

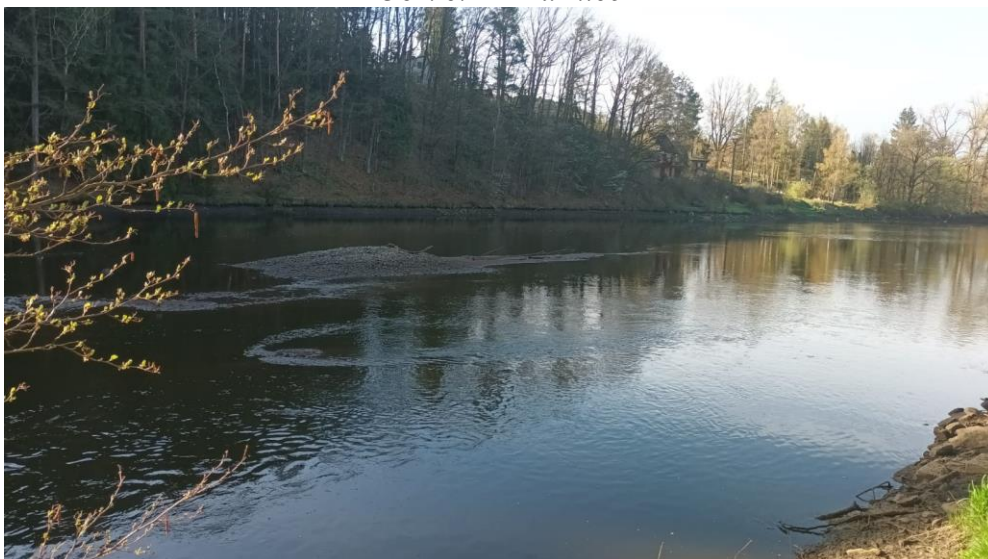
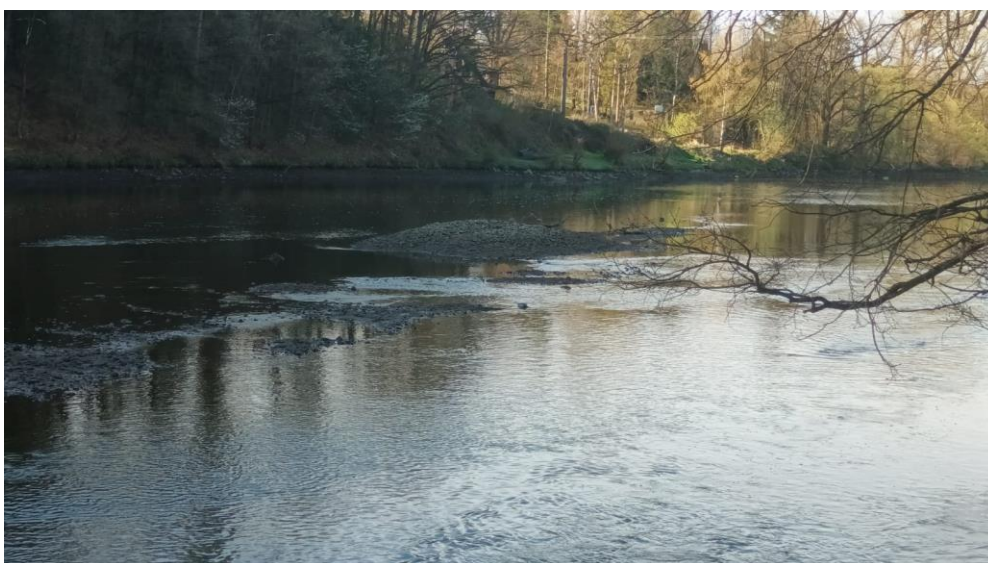
Obr. č. 2 a 3 – Nánosy

- zaměření dna koryta toku po povodni v září 2024 vyměřovacím člunem Joska dne 20.11. 2024 a ručním doměřením. Vyhodnocení bylo provedeno sestavením digitálního modelu terénu v programovém prostředí Atlas DMT. Celkový objem sedimentů v zájmovém úseku toku je 8 915 m³.
- vlastní měření, průzkum a poznatky z místa
- údaje z katastru nemovitostí
