D.1.1 Stavební objekt SO – 01 Oprava koryta toku Bobrůvka 6,398-6,836

V rámci stavby tohoto SO se jedná o pročištění a odstranění nánosů z koryta řeky Bobrůvka v úseku ř. km 6,398-6,836, tedy v délce 438 m, a dále se jedná o opravu břehového opevnění toku.

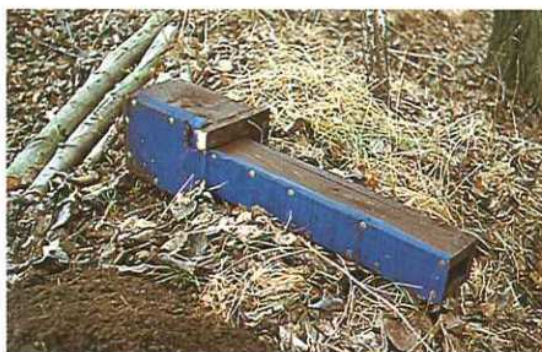
Umělá hnízdní nora pro ledňáčky říční (všechny rozměry jsou v mm)

Dále dojde k opravě nátrže na levém břehu v ř. km 6,818-6,561, jejímž specifikem je, že si v její obnažené stěně vybudoval noru ledňáček říční. Způsob stabilizace nátrže tedy toto reflektuje. Je zde navržena patka z lomového kamene (LK) o hmotnosti zrna 200-500 kg a kamenný zához z LK o hm. zrna 80-200 kg, na svrchní straně bude proveden kamenný zához z lom. kamene o hm. zrna 80-200 kg s urovnáním líce. Tato stabilizace bude provedena pouze do výšky cca 1,2 m pod horní hranu břehu, protože do výšky cca 0,6 m pod horní hranou břehu budou umístěny 2 ks umělých hnízdních nor pro ledňáčka říčního.
