PŘÍČNÉ ŘEZY KORYTA
M 1:100

KAT. ÚZEMÍ:	BOHUSLAVICE U KYJOVA	VZD INVEST s.r.o. Kpt.Nálepky 2332, Pardubice, 530 02 Projektová a investiční činnost	
OKRES:	HODONÍN		
KRAJ:	KYJOVKA		
INVESTOR:	Povodí Moravy. s.p.		
AKCE:	Kyjovka Bohuslavice – oprava koryta (55,710 – 56,670)	PROJEKTANT	Ing. Šíroký
		VED.PROJEKTANT	Ing. Dvořák
		STUPEŇ	DSP
		MĚŘITKO	1:100
		DATUM	12/2013
OBSAH:	PŘÍČNÉ ŘEZY KORYTA	PŘÍLOHA Č.	D2

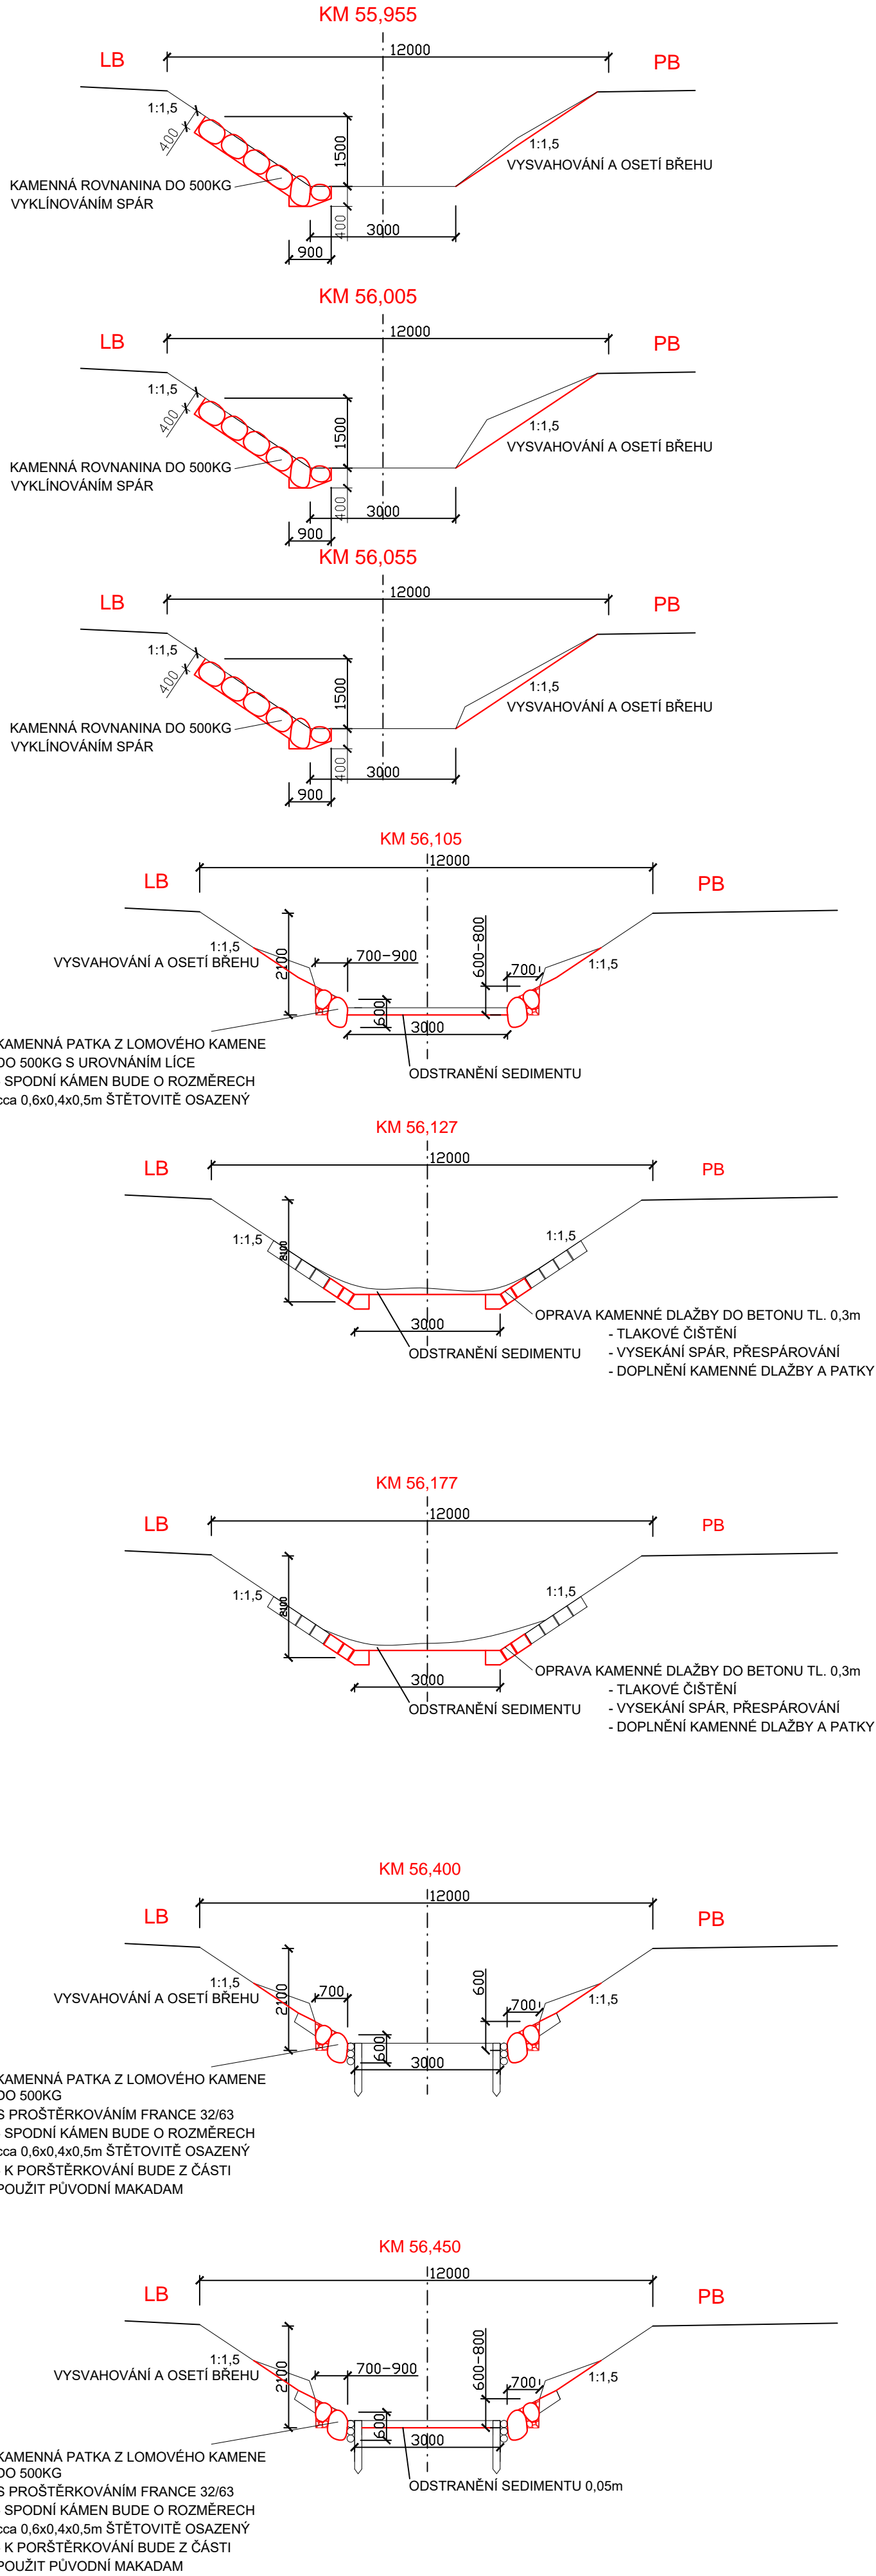
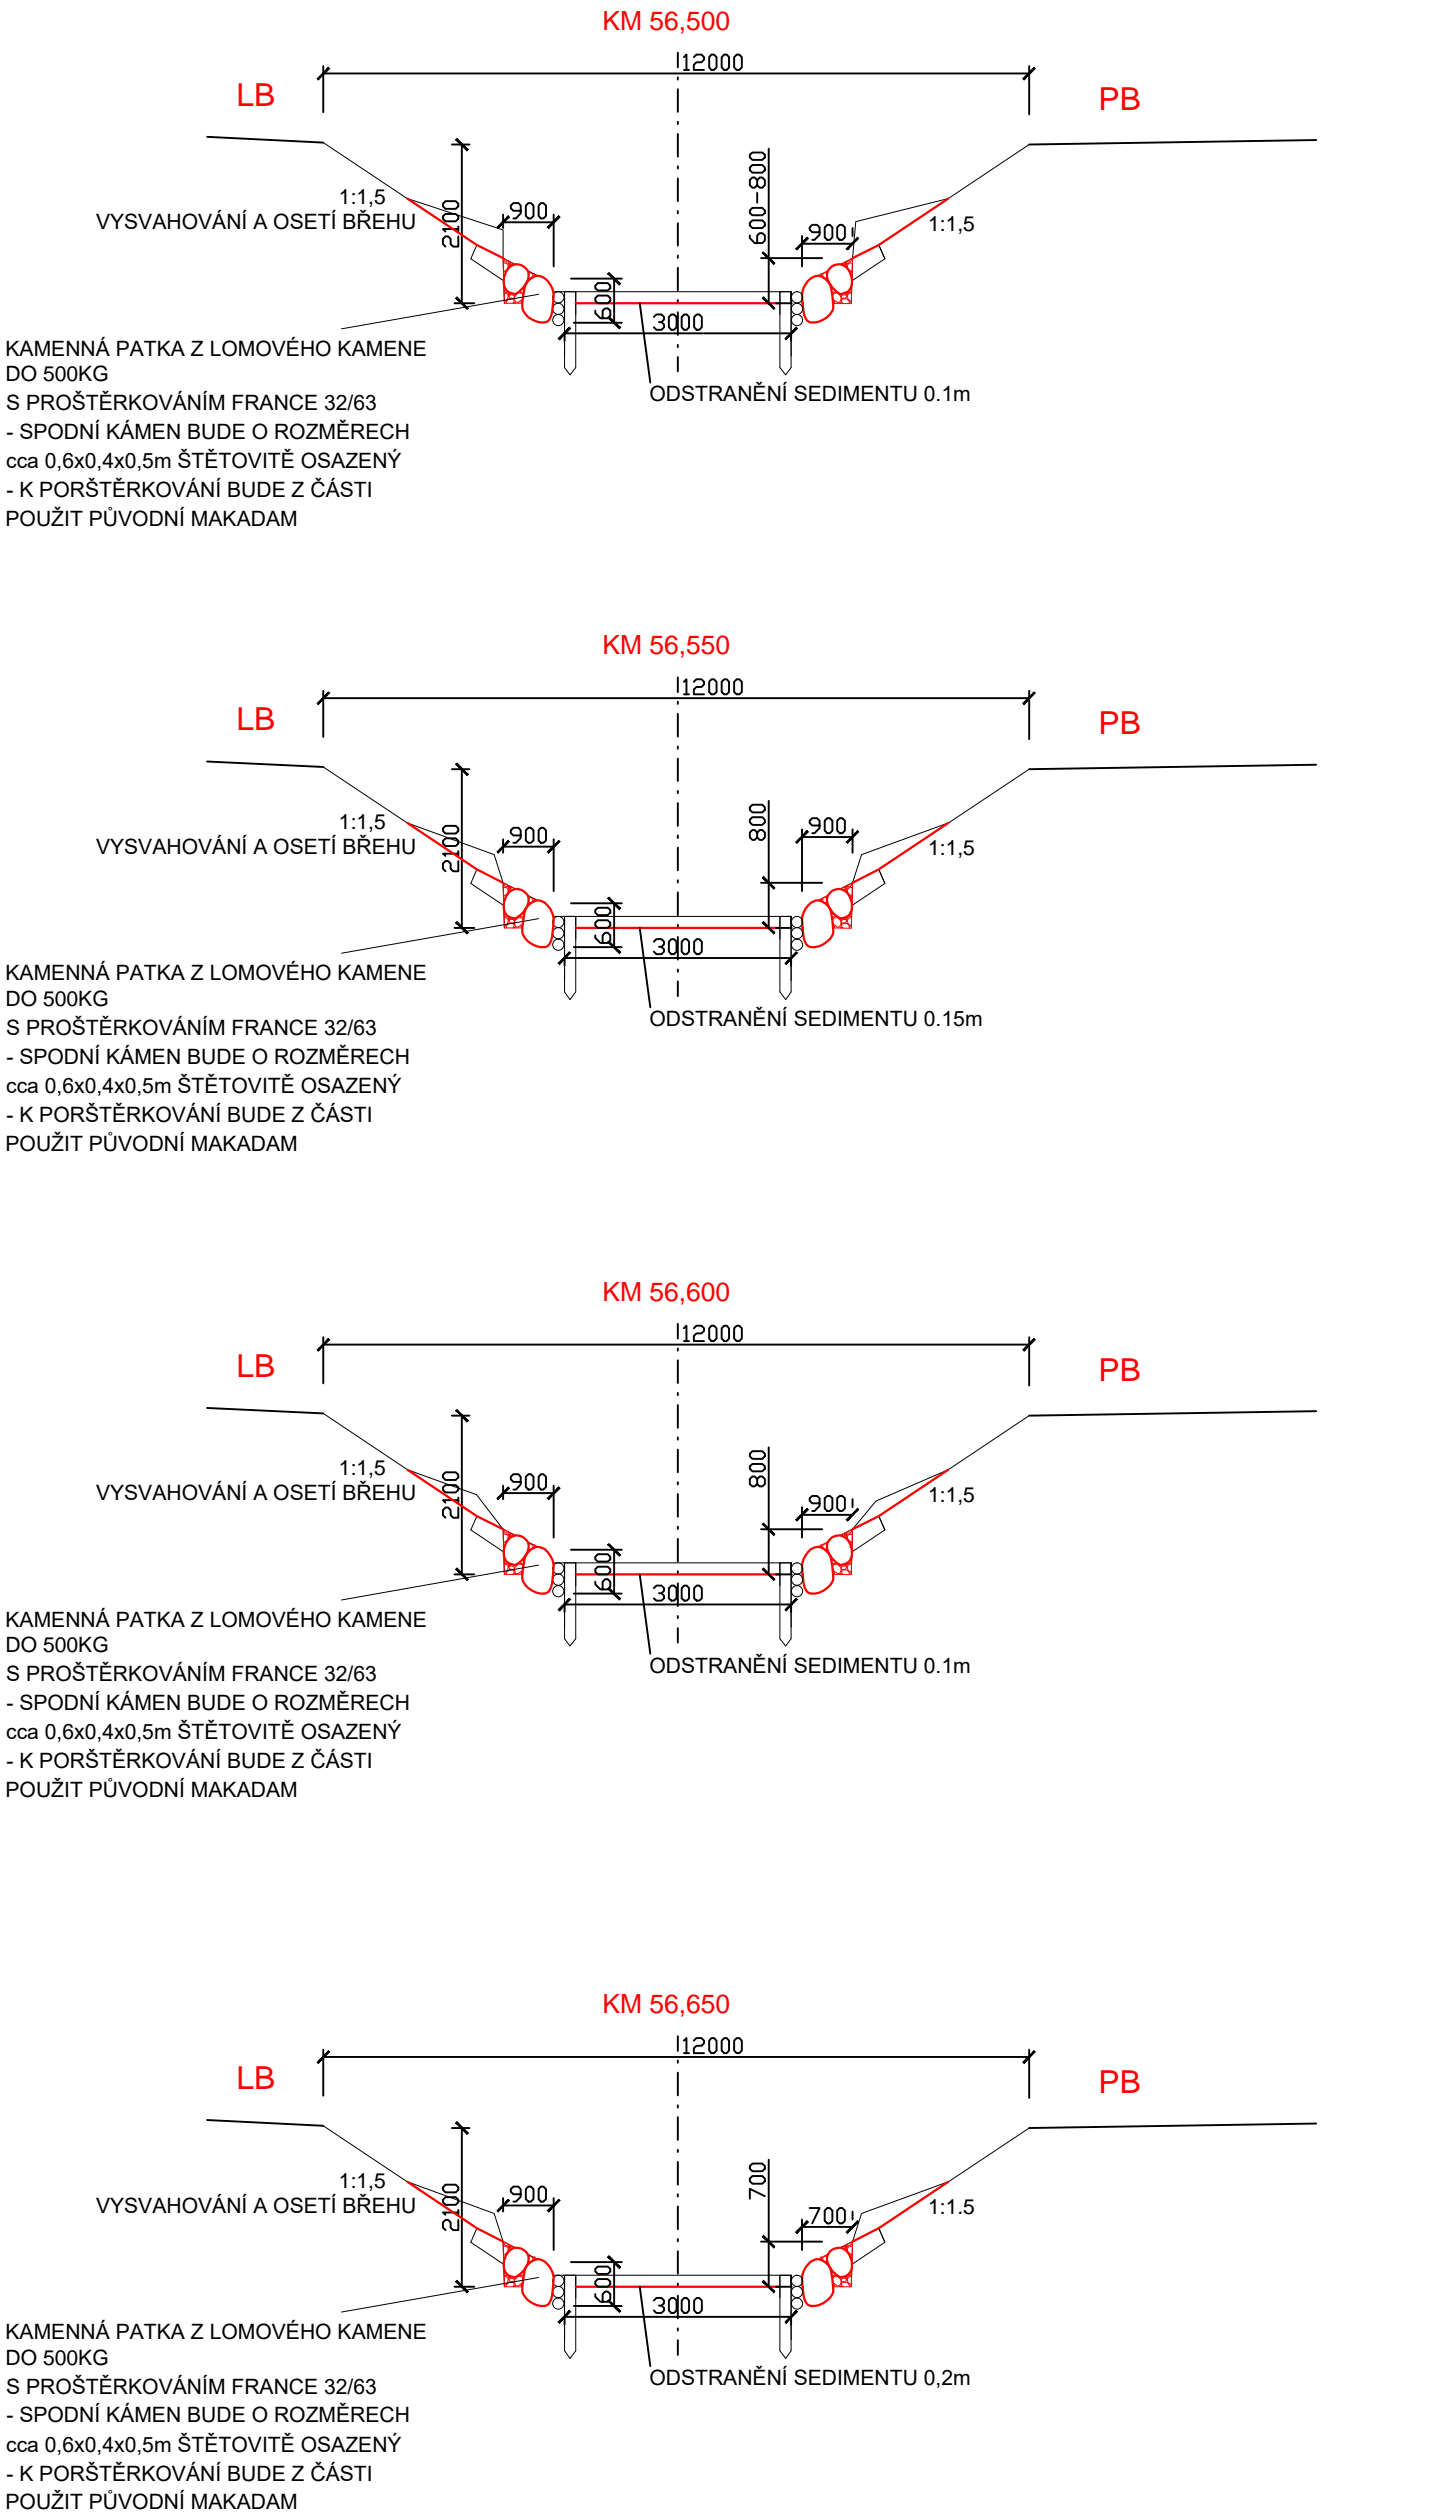
NÁVRH OPRAV:

STAVEBNÍ OBJEKT	km	OPEVNĚNÍ			Sediment m3	Kácení
		dno	PB	LB		
SO-01	55,700-55,800	původní	původní opevnění	původní opevnění	10	180m2 křovin, kácení stromů v profilu koryta 8ks
SO-01	55,800-55,900	původní	původní opevnění	původní opevnění	0	bez kácení
SO-01	55,900-55,955	původní	původní opevnění	původní opevnění	0	bez kácení
SO-01	55,955-56,062	původní	bez opevnění, vysahování	kamenná rovnanina z LK do 500kg	95	bez kácení
SO-01	56,068-56,127	původní	kamenná patka z LK do 500kg	kamenná patka z LK do 500kg	25	80m2 křovin
SO-02	56,127-56,180	původní	oprava kamenné dlažby do betonu	oprava kamenné dlažby do betonu	28	60m2 křovin
SO-03	56,355-56,360	původní	původní	oprava kamenné dlažby	5	bez kácení
SO-03	56,365-56,650	původní	kamenná patka z LK do 500kg	kamenná patka z LK do 500kg	170	30m2 křovin, přesázení ovocných stromů 14ks, kácení stromů v profilu koryta 7ks
SO-03	56,650-56,665	původní	vysahování	vysahování	15	90m2 křovin, přesázení ovocných stromů 16ks, kácení stromů v profilu koryta 6ks

SO-03	56,655-56,670	balvanitý skluz	původní	původní	20	bez kácení
