Potápěčská stanice, a.s.

Technická zpráva z potápěčských prací

Dne 18.06. až 20.06.2018 byly na VD Všechlapy provedené následující práce:

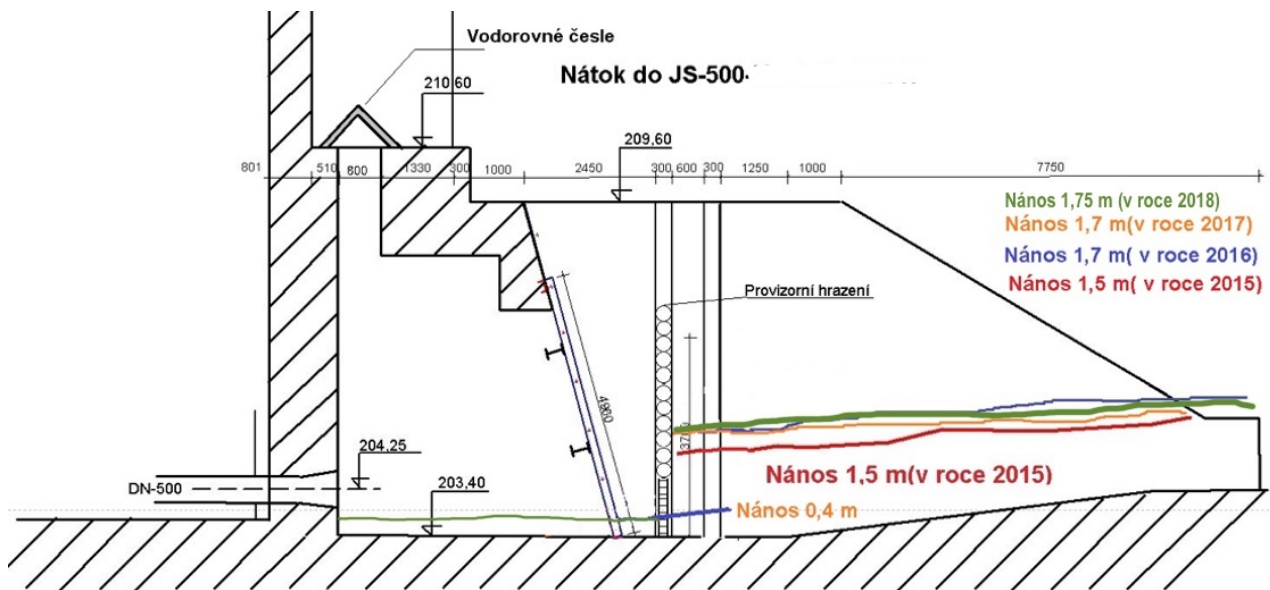
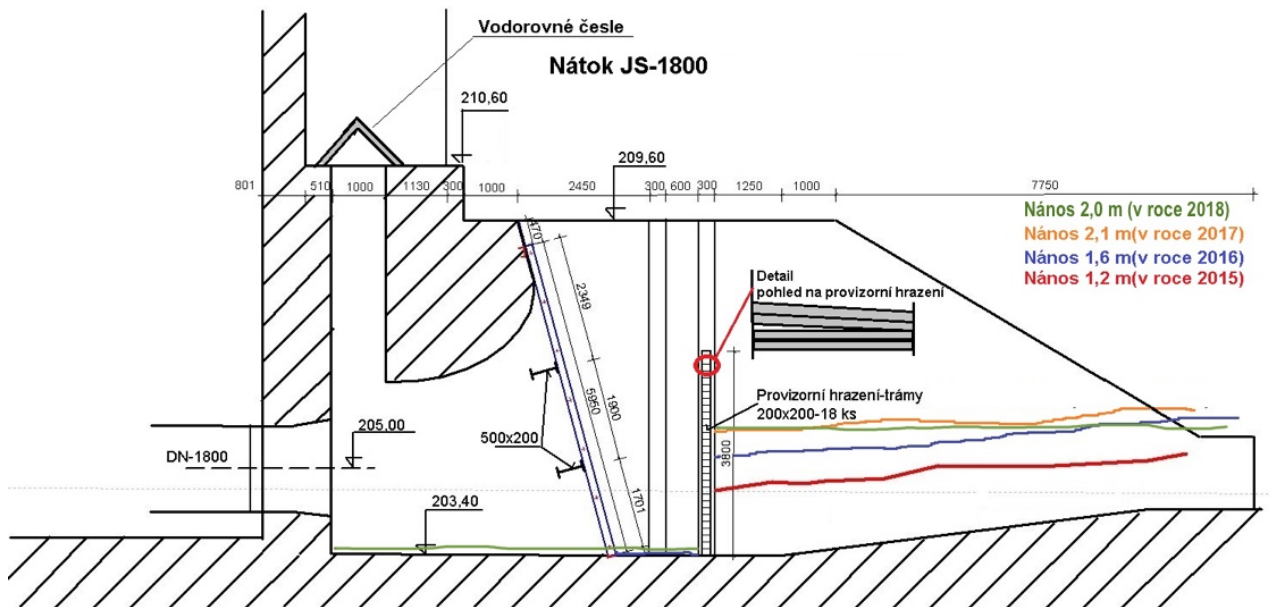
Vodorovné nerezové česle před vtoky SV

- Byla provedena demontáž normé stěny z důvodů přístupu plovoucího pontonu a očištění nerezových česlí. Po očištění česlí byla tato namontována na vodící koleje objektu.
- V prostoru česlí se nenacházeli žádné předměty, které by bylo nutno odstranit pouze sediment jehož mocnost je na samostatném zákresu a který je součástí této zprávy.

- Svislé nerezové česle nevykazují žádné poruchy na konstrukci. Provedena kontrola šroubových spojů.
- V prostoru mezi česlemi a nátokem do DN 500 se nenacházejí žádné pevné předměty, pouze sediment o výšce do 0,40 m.
- V prostoru mezi provizorním hrazením a svislými česli dosahuje výška nánosu sedimentu 0,40 m.

- V prostoru před provizorním hrazením dosahuje výška nánosů sedimentu a dřevní hmoty 1,75 m.
- Trubkové provizorní hrazení je ve stavu běžné koroze bez větších poškození.
- Na stavební části nátoky do SV nebyly nalezeny žádné poruchy v železobetonové konstrukci.

- prostor mezi česlicemi byl plně vyplněn narostlou houbou, tato byla odstraněna pomocí vodního rotačního paprsku.
