| <b>Název akce:</b><br><br><b>SKOŘENICKÝ POTOK, KOLDÍN,</b><br><b>rekonstrukce opevnění,</b><br><b>ř. km 5,060 – 5,180</b> | | | <b>Datum</b> | únor 2019 |
| <b>Technická zpráva</b> | | | | |

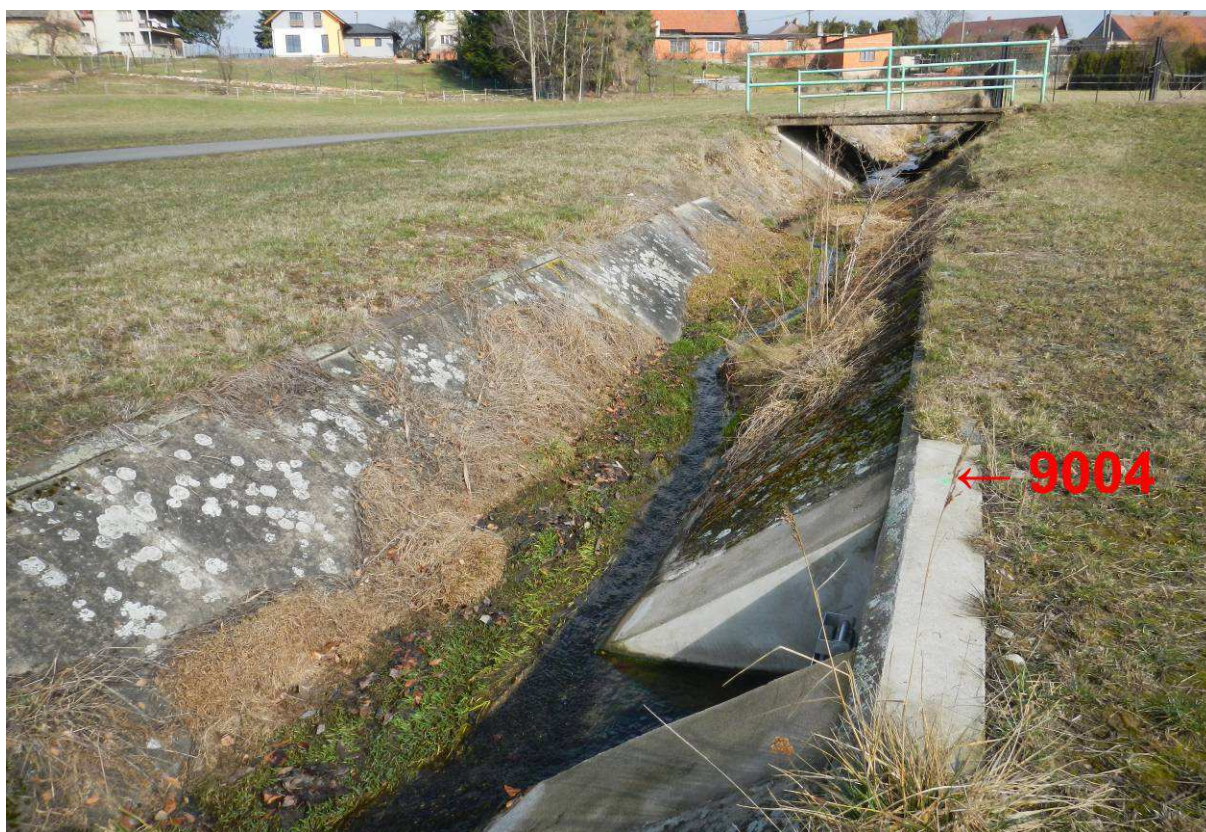
obr. 3 – Začátek rekonstrukce, pod mostem odplavené opevnění, na PB stavenišťě, připojovací bod č. 9004, hřebík ve vrchu betonového čela výusti

Koryto Skořenického potoka bylo v roce 1970 v dolní části obce Koldín napřímeno a opevněno ve dně i v březích betonovými deskami o rozměru 1,5 x 1,0 m. Toto opevnění bylo v roce 2012 při povodňovém průtoku poškozeno, polovina desek byla odplavena a zatarasila koryto. Při opravě byly desky osazeny zpět anebo byly nahrazeny kamenným záhozem. V současné době je opevnění na více místech poškozeno, zejména z důvodu nevhodného opevnění pro velký podélný spád a pro daný profil koryta.

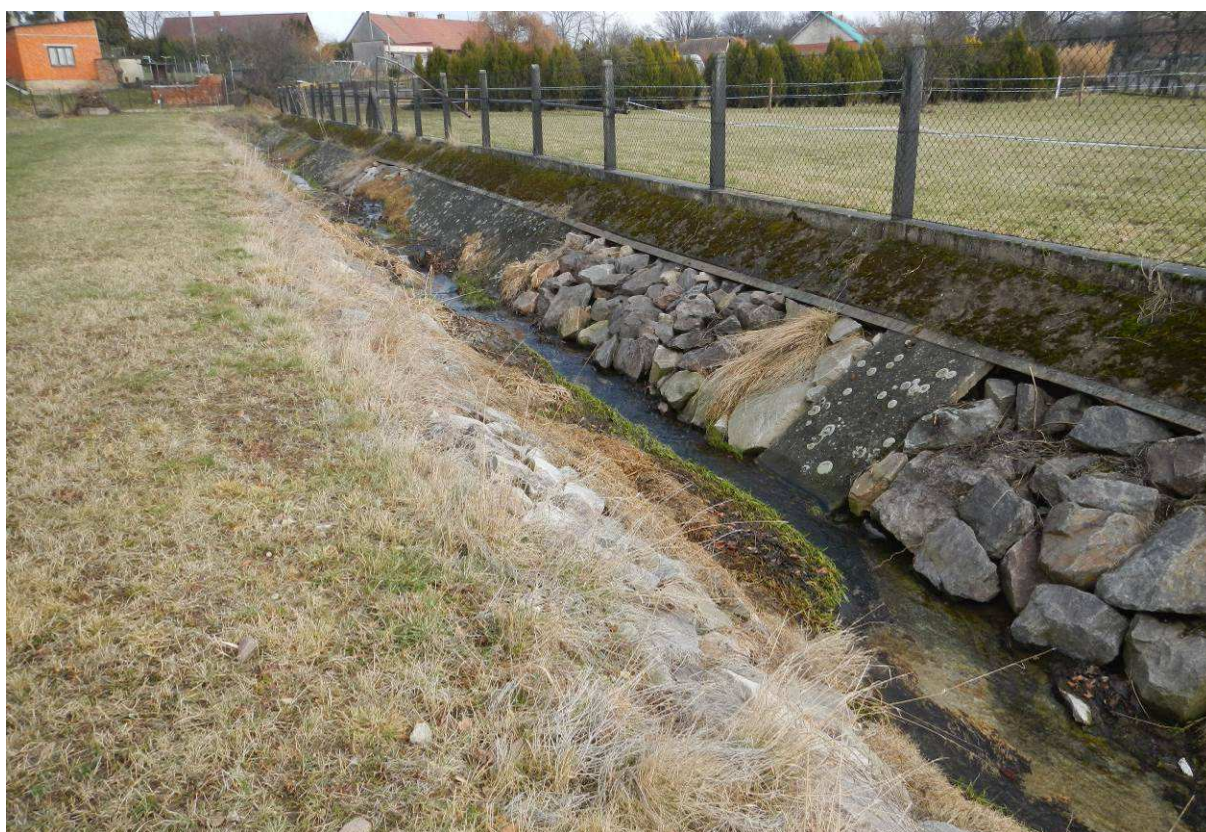
obr. 4 – Opevnění betonovými panely a záhozem nad mostem, na PB stavenišťě

Stávající poškozené opevnění bude odstraněno. Bude provedeno rozebrání opevnění z betonových panelů o rozměrech 1,5 x 1,0 x 0,075 m v ploše 328,5 m<sup>2</sup> (tj. 219 kusů) a rozebrání stávajícího záhozu o objemu 60 m<sup>3</sup> (z toho bude 29,79 m<sup>3</sup> očištěno a uloženo pro další použití). Bude odstraněn kovový U profil 100 o délce 195 m, který slouží k upevnění panelů. Přibetonávka podél betonové podezdívky plotu bude odříznuta v délce 87,3 m tak, aby podezdívka nebyla poškozena. Bude vybourána přibetonávka u plotu, přibetonávka v náporovém oblouku, betonové opevnění na konci úseku a betonový podklad pod panely pod mostem o celkovém odhadovaném množství vybouraného betonu 31 m<sup>3</sup>.

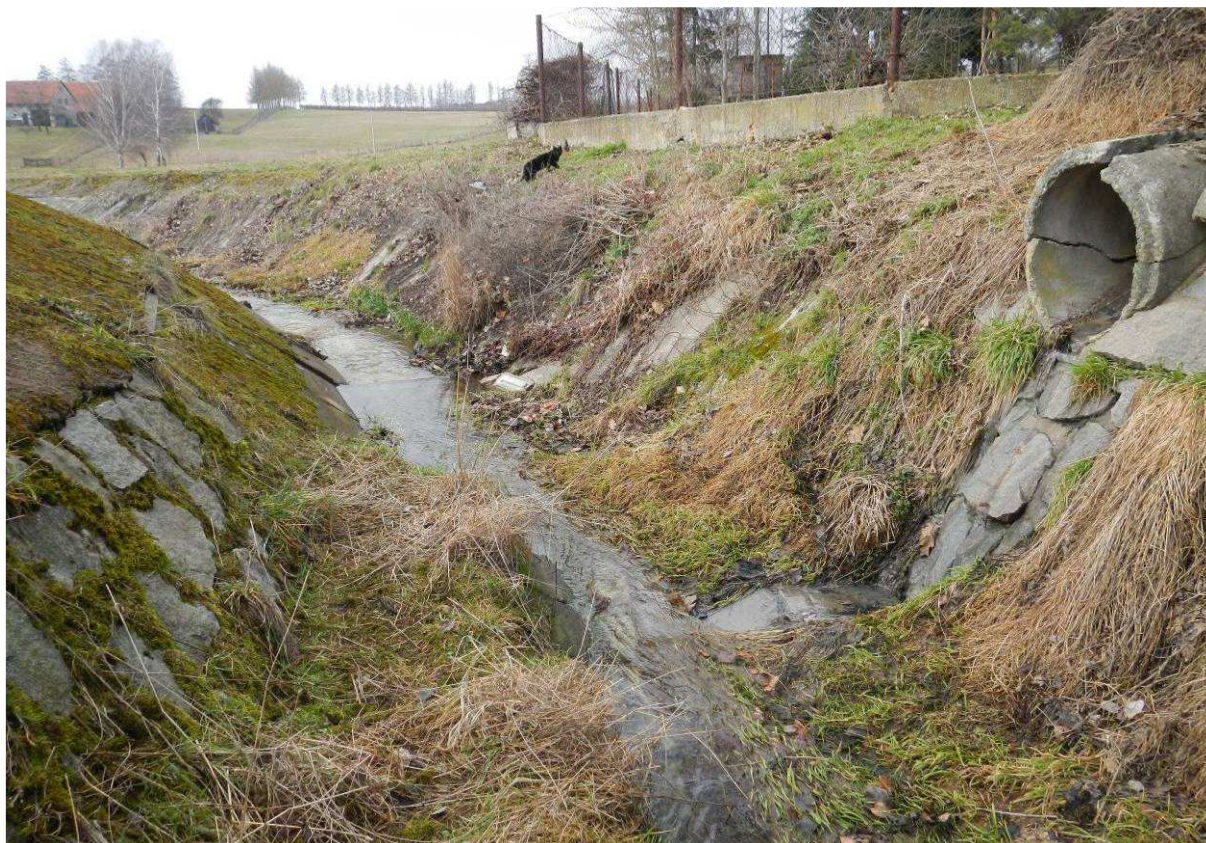
obr. 5 – Ukončení rekonstrukce v místě dlažby
