PŮDORYS

ŘEZ A-A'

- tento výkres platí pouze pro stupně, které budou kompletně opravovány – tedy stupně v km 0,063, 0,089, 0,108 a 0,166
- tento výkres je pouze vzorovým výkresem, šířka stupně bude přizpůsobena stávajícímu korytu na daném místě
- výška stupně 0,2 m platí pro všechny stupně kromě stupně v km 0,166, který má výšku 0,3 m

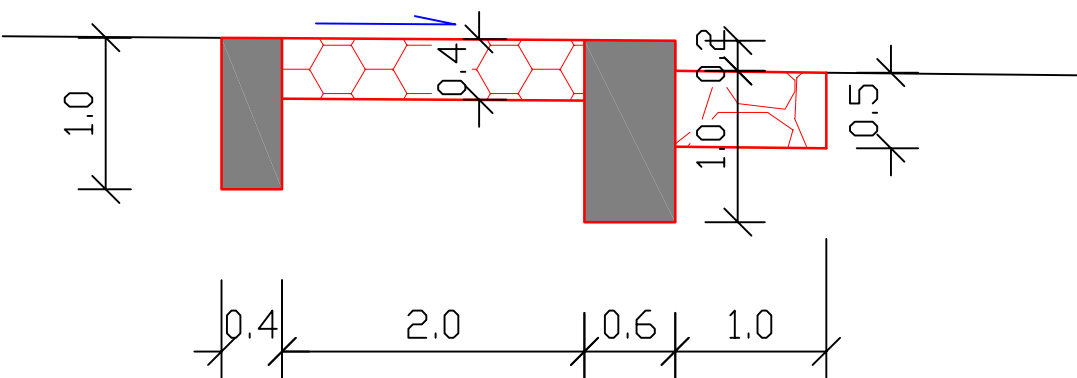
kamenná rovnanina tl. 0,4 m nad stupněm ve dně
-

kamenný zához tl. 0,5 m z kamene hm. 200 – 500 kg
-

betonový práh/stupeň z vodostavebního betonu C25/30 XF3
