Prodloužení životnosti dilatačního celku pro horizont 5 - 10 let.

A ZCONSULT® spol. s r. o. Klíšská 12, 400 01 Ústí nad Labem Tel.: 475 240 888 Tel/fax.: 475 240 864 E-mail: azconsult@azconsult.cz ČSN EN ISO 9001		
Vypracoval:	Ing. T. Rys						
Kontroloval:	Ing. M. David						
Kraj:	Ústecký					Místo:	Chomutov
Objednatel:	Povodí Ohře, s.p.						
Akce:							
PPV, ř. km 0,000-18,500 - oprava betonového pláště Kategorie poškození: C							
Výkres:							
Vzorový detail opravy kaverny							
Zn. souboru: ...							
Stupeň: DSP/DPS		Formát: 2 x A4					
Č. zak.: 270/12		Č. paré :					
Datum: VI. 2014							
Měřítko: 1 : 2		Č. přílohy: D.6					
DOKUMENTACI LZE UŽÍVAT POUZE VE SMYSLU PŘÍSLUŠNÉ SMLOUVY O DÍLO. KOPIJOVÁNÍ A ROZŠÍŘOVÁNÍ POUZE PO PŘEDCHOZÍM SOUHLASU AZ CONSULT spol. s r.o.

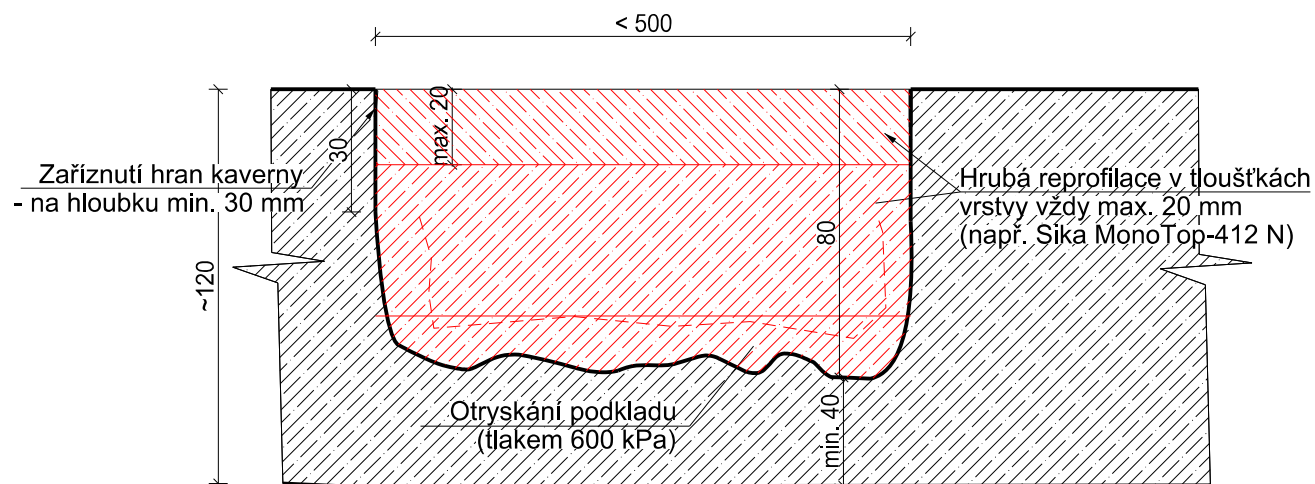
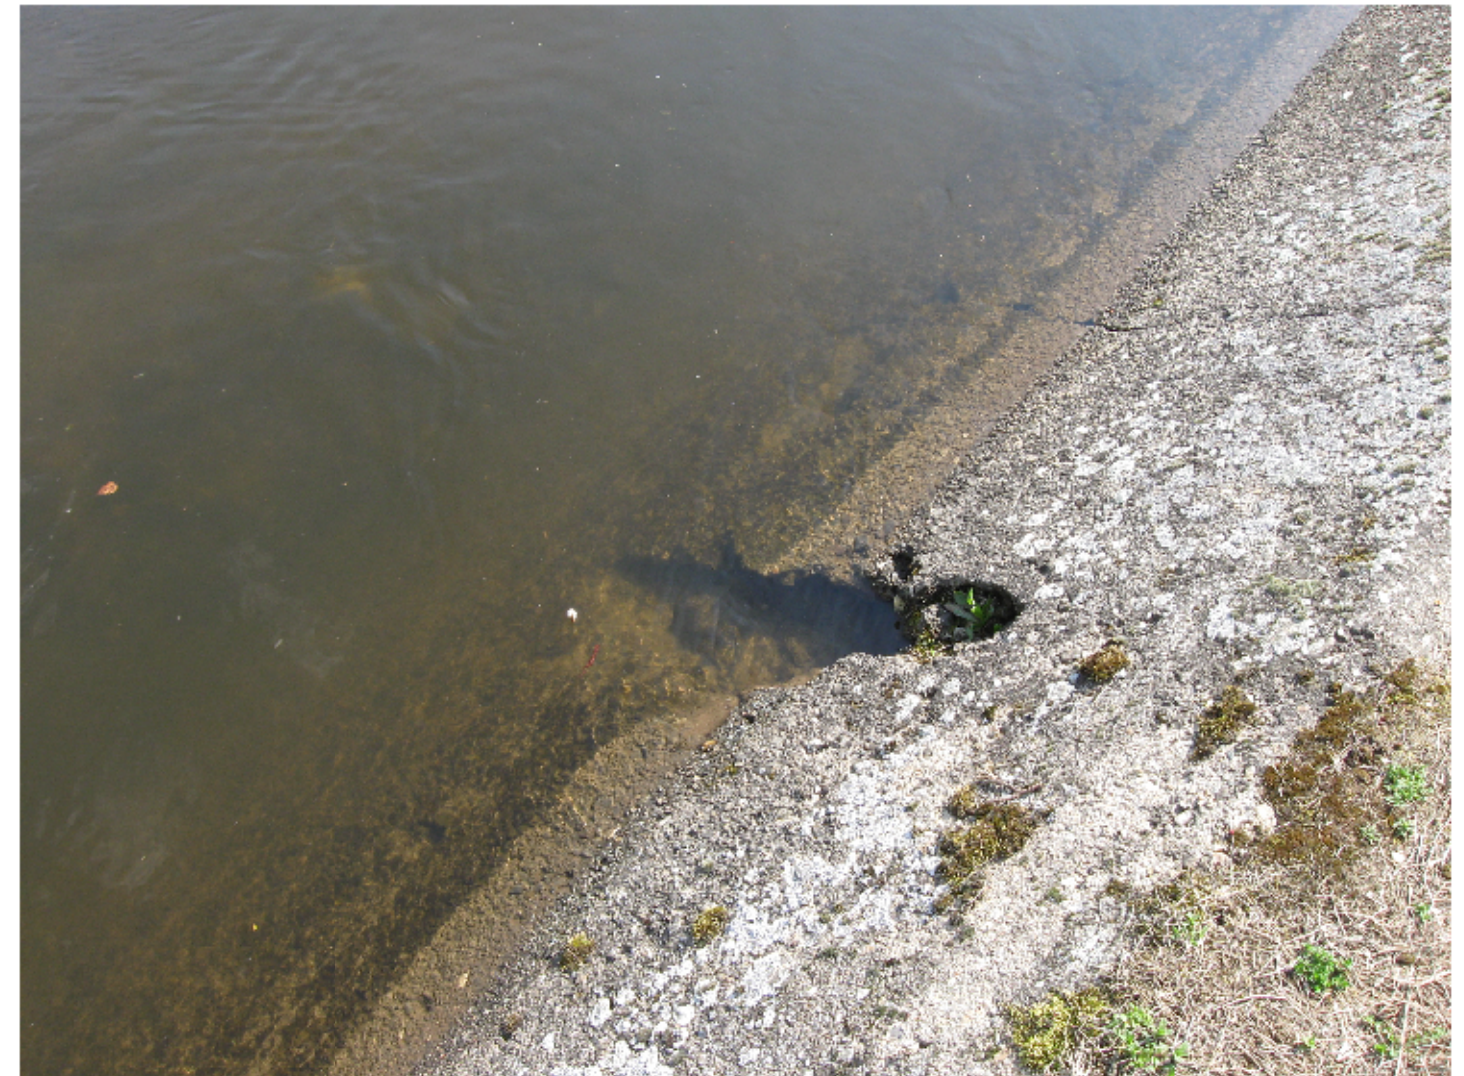
M 1:2

Jedná se kaverny v oblasti kolísání vodní hladiny nebo dilatačního celku a to o max. rozměru cca 0,5 x 0,5 m, u kterých je možná jejich sanace. Dilatační celek nesmí být jinak rozlomen a ani vykazovat jiné typy poruch.

V případě, že bude tloušťka betonu ve dně kaverny menší než 40 mm, bude nutná celková oprava dilatačního celku.
