STŘEDOVÝ PILÍŘ POHYBLIVÉHO JEZU

ROZVINUTÁ PLOCHA ZDI

VODNÍ DÍLA - TBD</div> <div>VODNÍ DÍLA - TBD a.s. Hybernská 40, 110 00 Praha 1 Tel.: 221408111* Fax: 224212803 www.vdtbd.cz</div>	
ING. T. KLEMŠA	ING. T. KLEMŠA	ING. T. KLEMŠA	ING. D.RICHTR		
INVESTOR Povodí Ohře, státní podnik, Bezručova 4219, 430 03 Chomutov					
MÍSTO STAVBY Varnsdorf, řeka Mandava ř.km 4,140 (dle MŘ)					
AKCE Jez Varnsdorf - sanace průsaků ve středovém pilíři				PROJEKT Č. P 2740 / 19	ARCHIVNÍ Č. 2019 / 027
				DATUM 02 / 2019	STUPEŇ DSP, DPS
OBSAH SO 02: Konstrukce zdiva jezu PLOCHY - STŘEDOVÝ PILÍŘ POHYBLIVÉHO JEZU				FORMÁT 2 x A4	
				MĚŘÍTKO 1:100	ČÍSLO PŘÍLOHY SO02 D.2.5

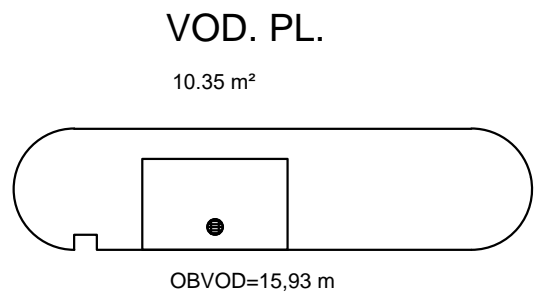
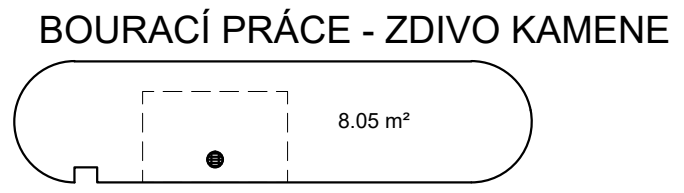
- SPÁROVÁNÍ: ZDIVO ŘÁDKOVÉ
- SITUACE PRO ROZVINUTÍ:
- UVEDENO NA VÝKRESOVÉ DOKUM.: SO02 D.2.4
- DOBETONÁVKA: ŽELEZOBETONOVÁ KOTVENÁ KONSTRUKCE
C30/37, XC4, XF3 (ZKOSENÍ HRAN 20/20 mm)
- VÝVOD ZAVZDUŠNĚNÍ: ZACHOVÁN - BOURACÍ PRÁCE!
- OBNOVA ZDIVA: VYUŽITÍ ROZEBRANÉHO KAMENE ZE ZHLAVÍ PILÍŘE
