SANACE ZHLAVÍ BETONOVÉHO POŽERÁKU
1 : 25

Povodí Vltavy, státní podnik HOLEČKOVA 3178/8, 150 00 PRAHA 5		PRACOVISTĚ : Oddělení projektových činností Litvínovská 709/5 370 01 České Budějovice tel. 387 683 111	
				VED. PRACOVISTĚ : Ing. P. FILIP	
KRESLIL : Ing. D. KROPÍK		VYPRACOVAL : Ing. D. KROPÍK		HLINZ. PROJEKTU : Ing. D. KROPÍK	
AKCE : VD KARHOV - ZAJIŠTĚNÍ STABILITY VZDUŠNÍHO SVAHU HRÁZE					
PRÍLOHA : SANACE ZHLAVÍ BETONOVÉHO POŽERÁKU				MÉRITKO : 1 : 25	
STUPĚN : DPS		OBJEDNATEL : POVODÍ VLTAVY s.p. - GŘ		FORMAT : 3 x A4	
KRAJ : JIHOČESKÝ		DATUM : DUBEN 2018		CÍSLO PŘÍLOHY : D.4.	
				CÍSLO ZAKÁZKY : 720/2453/18

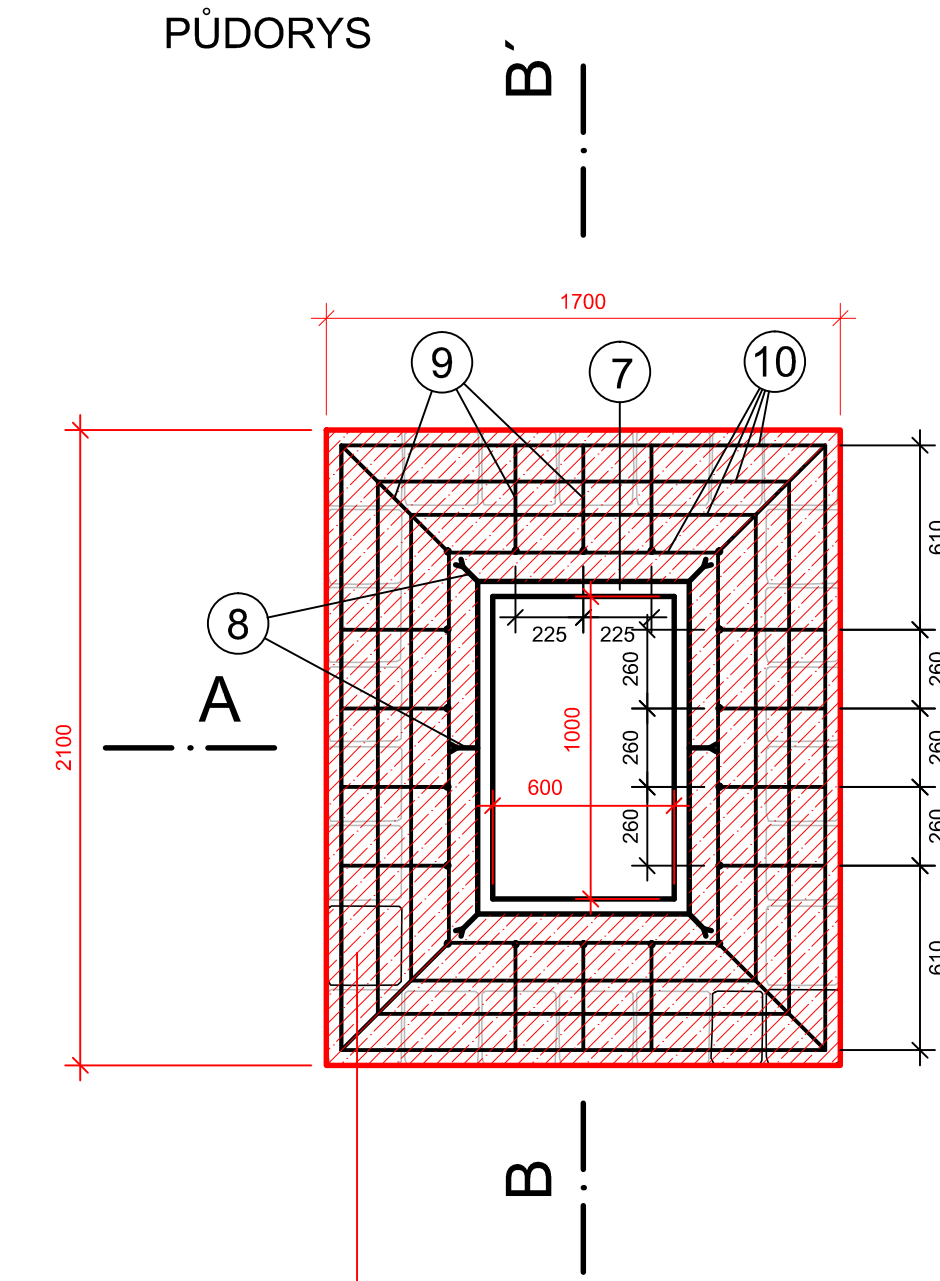
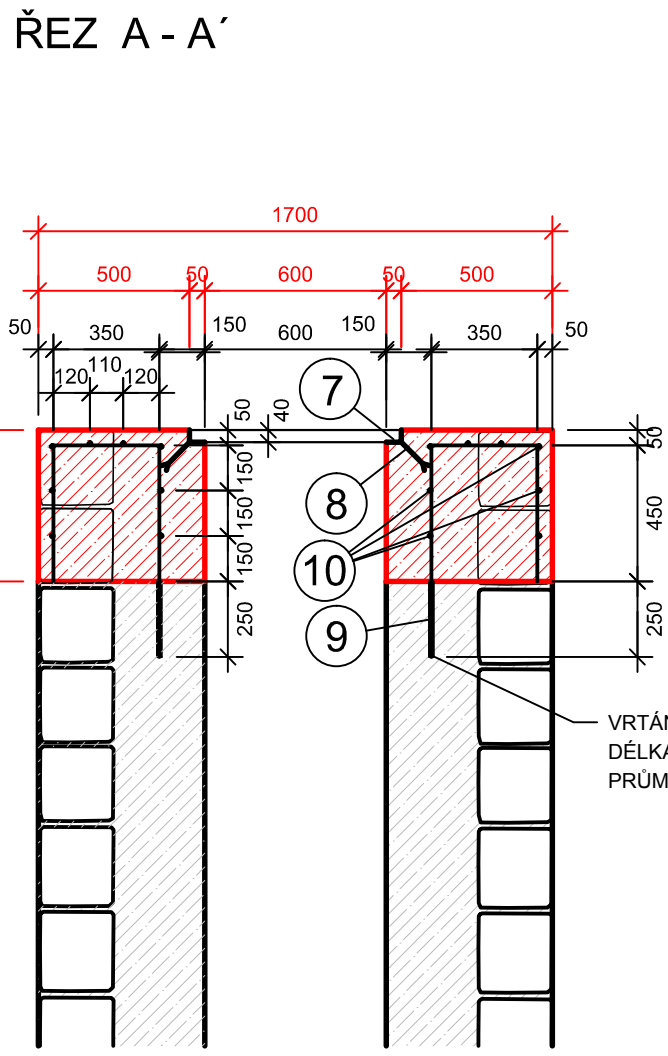
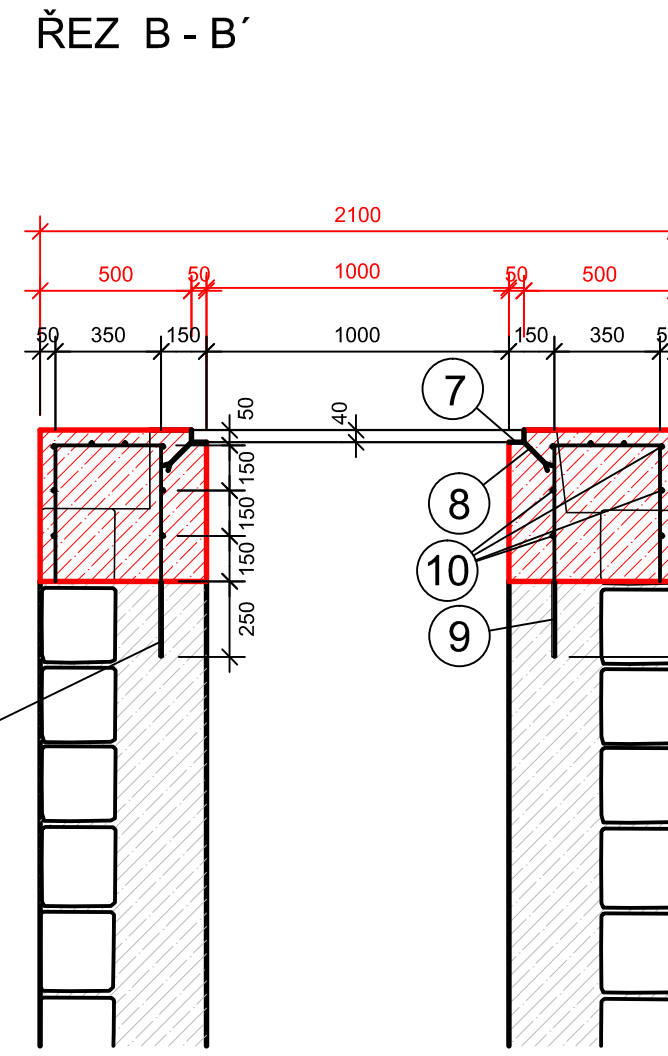
ODBOURÁNÍ POŠKOZENÝCH ČÁSTÍ BETONOVÉHO POŽERÁKU S OBKLADEM Z LOMOVÉHO KAMENE NA JEDNOTNOU NIVELETU.
NAVRTÁNÍ OTVORŮ PRŮM. 15 MM A DÉLKY 250 MM PRO OSAZENÍ VÝZTUŽE.
OSAZENÍ VÝZTUŽE Z OCELOVÝCH ŽEBÍRKOVÝCH TYČÍ PRŮM. 10 MM DO PŘEDVRTANÝCH OTVORŮ NA CHEMICKOU MALTU.
DOBETONOVÁNÍ KORUNY POŽERÁKU NA VÝŠKU CCA 0,50 M Z BETONU C 30/37 - XC4.
OSAZENÍ RÁMU ČESLÍ Z OCELOVÝCH TYČÍ L 50/40/5 MM A ZÁMKU ČESLÍ.
