HIP : <b>ING. MIKYŠKA</b>	Obec s rozšířenou pravomocí <b>Hradec Králové</b>	KRAJ : <b>Královéhradecký</b>	INVESTOR : <b>POVODÍ LABE, s.p.</b>
NÁZEV STAVBY :  <b>Labe, Hradec Králové, odstranění nánosů na levém břehu</b> <div>revize 1 (2018)</div>			
STUPEŇ : <b>DPS</b>	DATUM : <b>05 / 2017</b>	ČÍSLO ZAKÁZKY : <b>872 17 / P</b>	ČÍSLO SOUPRAVY :
OBSAH : <b>TECHNICKÁ ZPRÁVA STAVEBNÍCH OBJEKTŮ</b>			ČÍSLO PŘÍLOHY : <b>D.1</b>

Název stavby : **Labe, Hradec Králové, odstranění nánosů na levém břehu**

Místo : koryto a levý břeh řeky Labe v Hradci Králové , ř.km 993,300 ÷ 993,520  
mezi jezem Hučák a soutokem s Orlicí

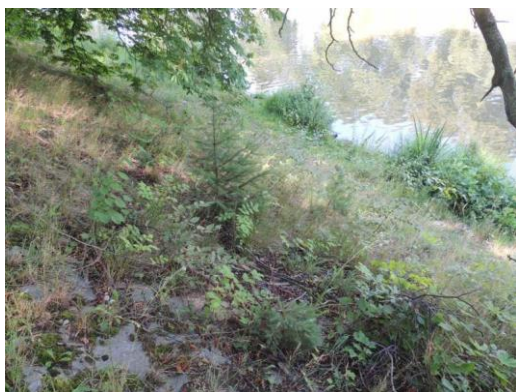
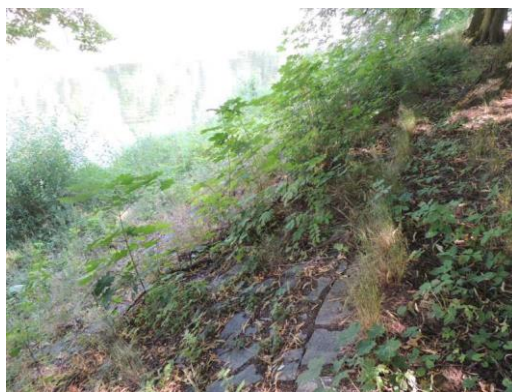
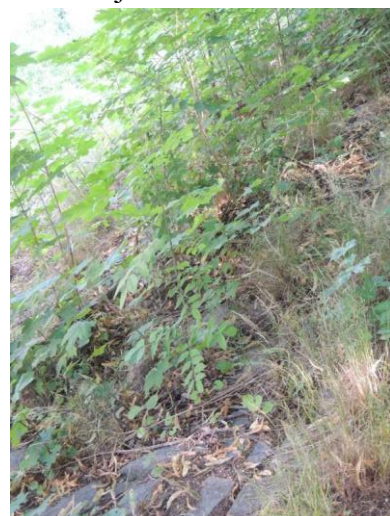
Břehová kamenná dlažba je v provedení „na sucho“ do pískového lože, s vyklínováním spár. Vzhledem k dlouhodobé absenci údržby jsou v dlažbě lokální „hnízda“ chybějících kamenů, ve spárách mezi jednotlivými kameny roste náletová keřová a stromová vegetace, lokálně je dlažba překryta nánosy zemin a humusu z tlejícího listí. Povrch dlažby je nepravidelně zvlněný, což napovídá o výskytu kaveren v pískovém podkladu.

Vzhledem k lokálním „hnízdům“ chybějících kamenů, k předpokládaným kavernám v podloží a k náletové a keřové vegetaci rostoucí ve spárách mezi jednotlivými kameny bude dlažba opravena přeskládáním v celé ploše :

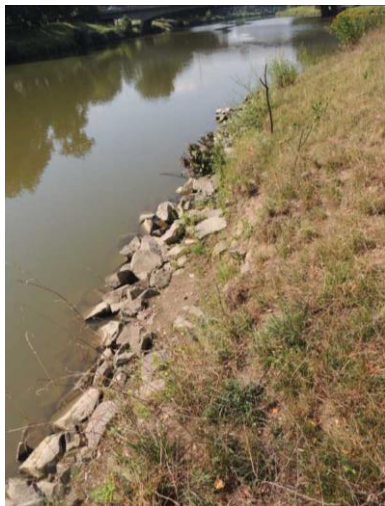
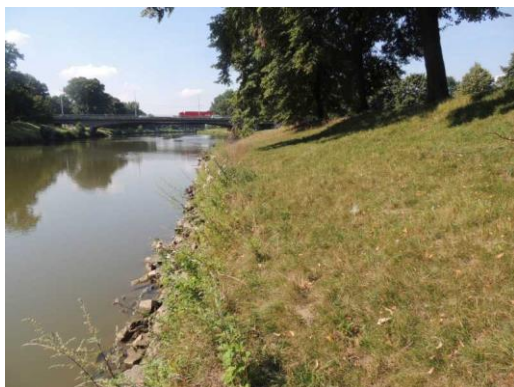
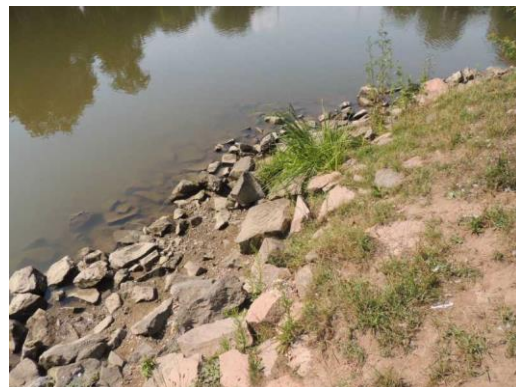
### současný stav - pravobřežní opevnění Orlice

Pata břehu je opevněna záhozovou patkou – patka lokálně poškozená > drobné nátrže a chybějící kámen. Navazující svah nad patkou je zatravněn, v nepravidelném sklonu s patrnými nánosy sedimentů. Na koruně svahu vzrostlé stromy a parková cesta pro pěší. Vlastní „špice“ opevněna kamennou dlažbou „na sucho“, dlažba lokálně chybí :

- 1) odtěží se břehové nánosy (Labe i Orlice) >> V rámci odtěžování se místním materiálem zasype kaverna po nutriích (cca 7×2×1 m) vč. nor v jejím okolí - přehození v místě a uložení do hutněných zásypů
- 2) doplní se kamenná záhozová patka
- 3) břehy nad patkou se vysvahují do plynulého sklonu  
(následné zatravnění je řešeno v SO 06)

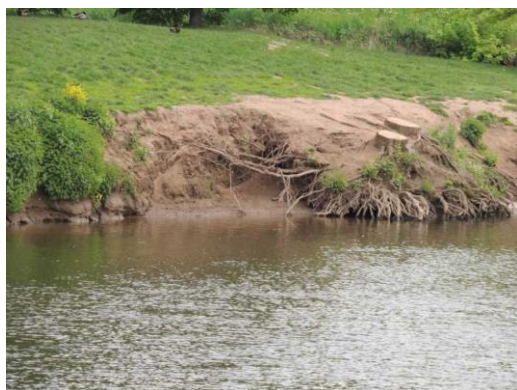
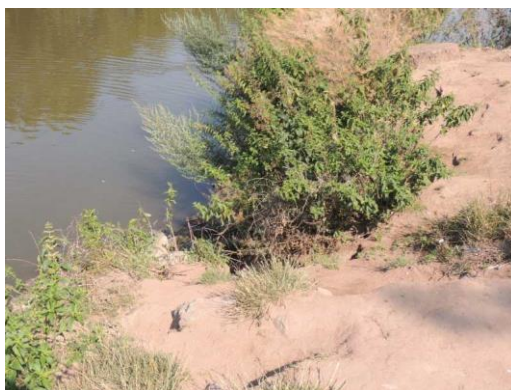
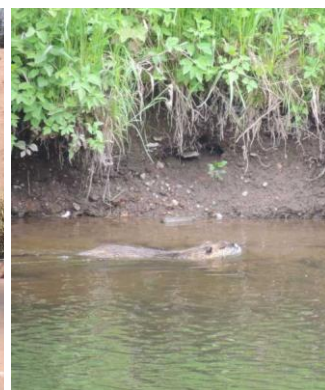
### současný stav - levobřežní opevnění Labe

Záhozovou patkou je opevněna pouze vlastní špice, jinak je břeh neopevněný, strmý, s nátržemi, poškozený a značně narušený velkým počtem děr a chodeb od nutrií :
