## BIDELEC – OPRAVA VD

Dokumentace pro provádění stavby (DPS)

### D.1.6.1 TECHNICKÁ ZPRÁVA

**Povodí Moravy, s.p.**  
Dřevařská 932/11, 602 00 Brno

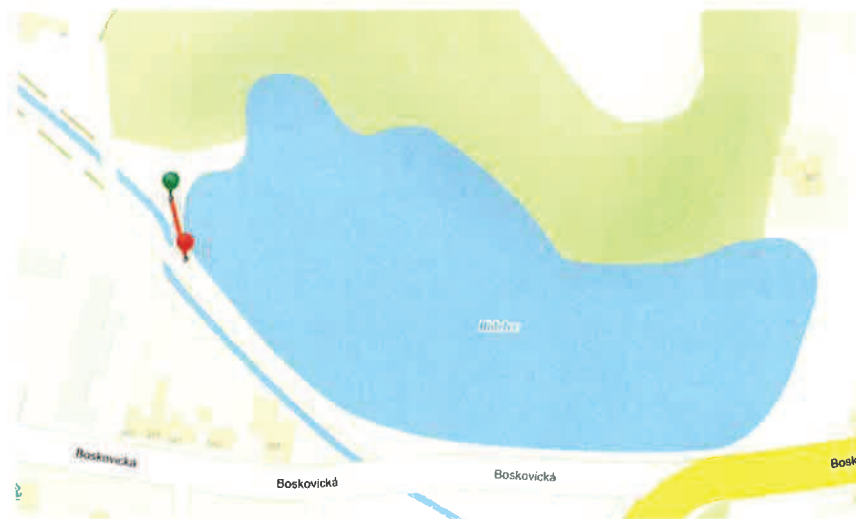
Rozsah opravy

V rámci navržených oprav bude provedeno dosypání materiálu do požadované výšky a jeho opětovné ohumusování a osetí. Koruna hráze bude dosypána na ploše cca 110m<sup>2</sup> (v délce cca 25,0m) v tl. min. 200mm a max. 650mm. Dosypání hráze bude prováděno nad max. hladinou vody v rybníce.

Rybník Bidelec má hlavní a boční hráz. Část boční hráze v místě, kde hráz odbočuje z asfaltové komunikace, je tvořená násypem, který je ohumusovaný a osetý. V tomto místě je dle geodetického zaměření hráz prosedlá. Prosednutí vzniklo pravděpodobně vlivem pojezdu těžkých mechanismů při provádění odbahnění rybníka v roce 2007, kdy ještě nebyl zřízen panelový sjezd do prostoru rybníka.
