C Hydromorfologická a splaveninová analýza

Úplný název akce (projektu): **Morava, ř. km 226,400 – 231,800 – přírodě blízká protipovodňová opatření**

Dílčí část projektu: Zpráva

Stupeň projektové dokumentace: **Studie proveditelnosti**

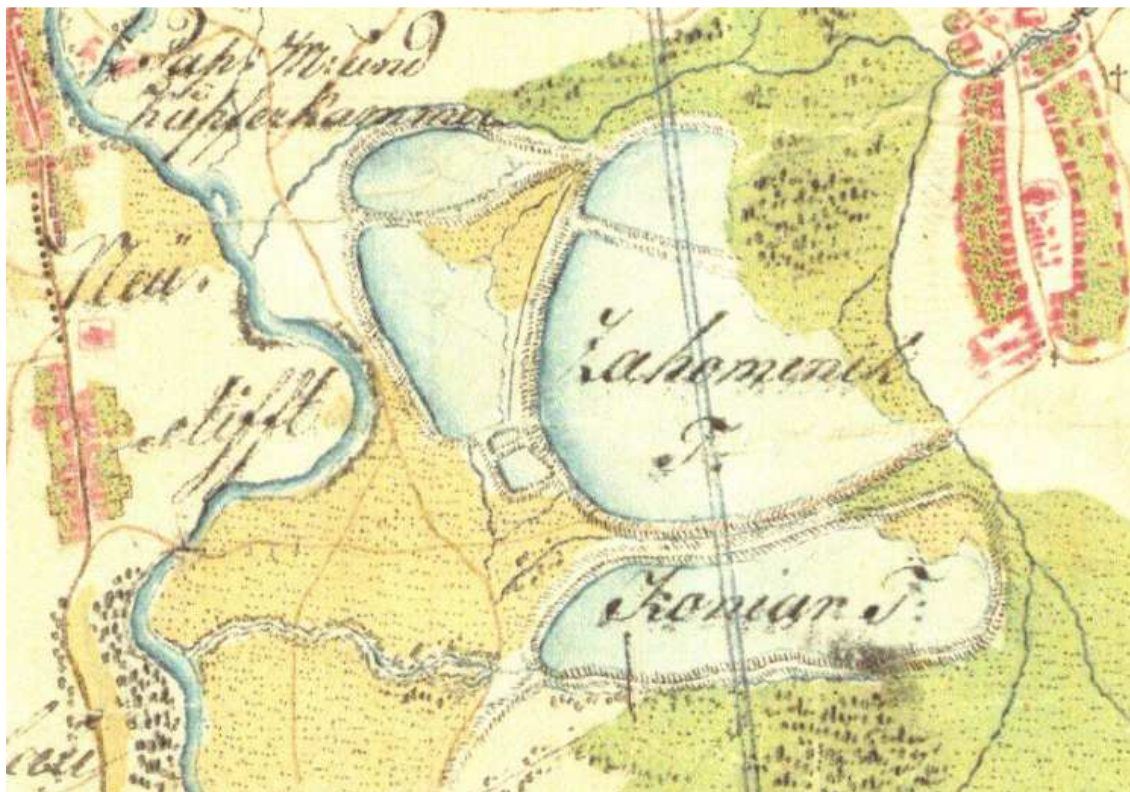
Výřez z mapy v místě výše uvedených rybníků mezi Novými Sady a Holicemi:

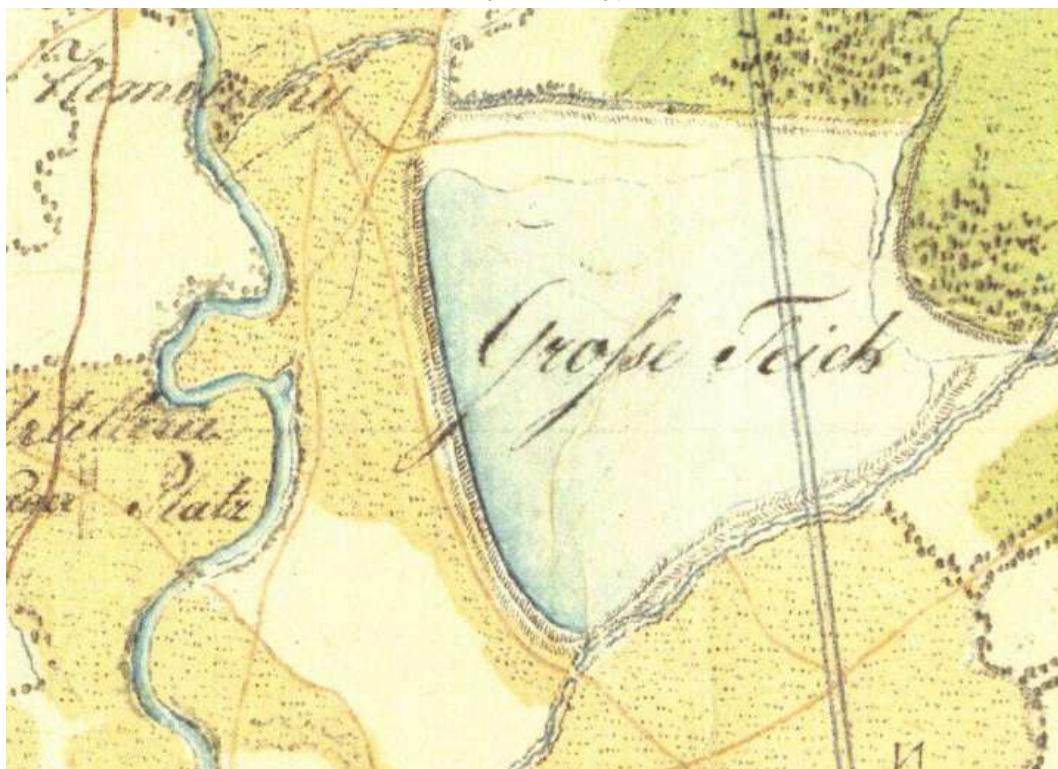
Výřez z mapy v místě rybníku u meandru ve střední části toku (mezi Nemilany a Novými Dvory):

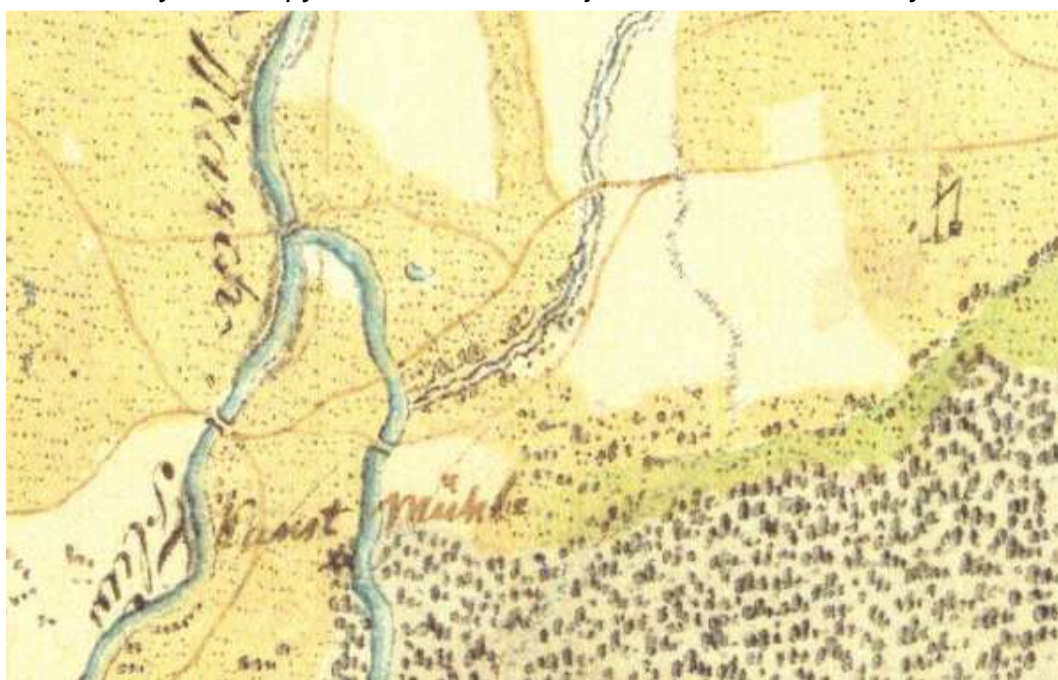
Výřez z mapy v místě Tážalského jezu a odběru do Morávky:

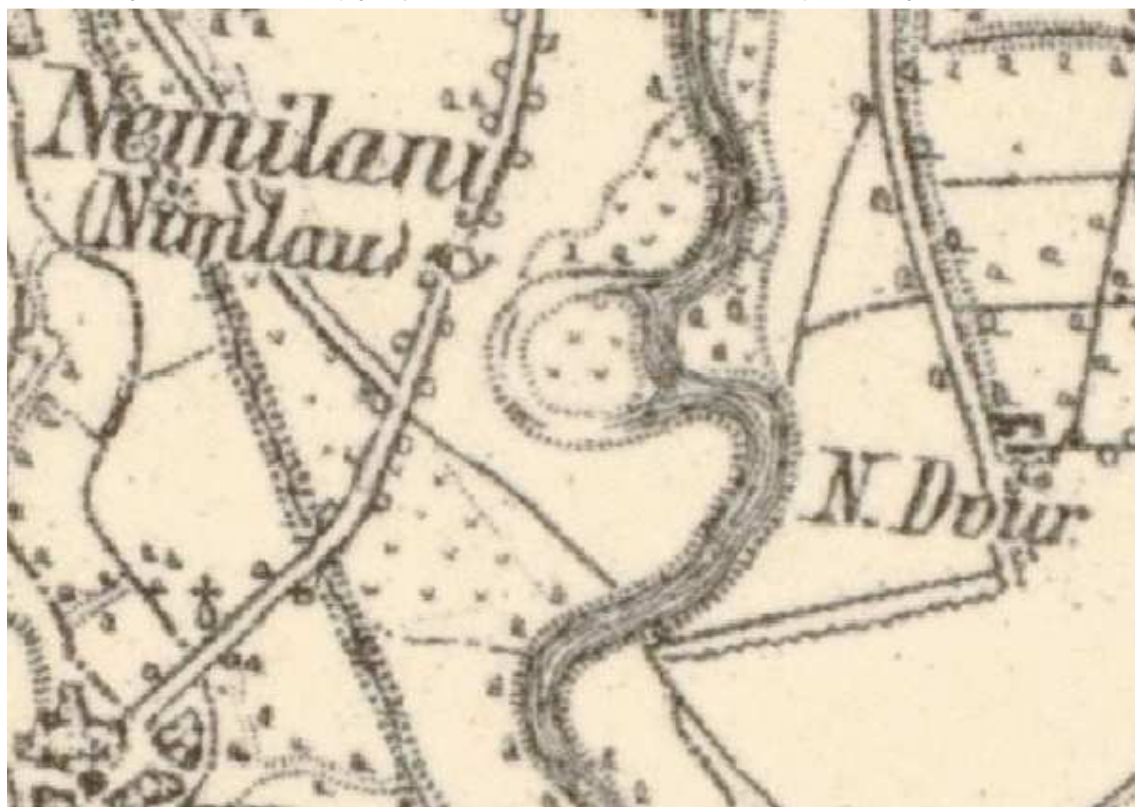
Nejpatrnější změnou oproti předchozí době je postupné přirozené narovnávání Moravy ve středním úseku (u lokality Nový Dvůr). V roce 1872 byl na řece vybudován původní jez Tážaly. Dobře patrné jsou již dva největší přítoky Nemilanka a Hamerský náhon (v upravené trase odpovídající současnému stavu).

Výřez ze situace (vývoj meandru ve střední části toku): u Nových Dvůrů

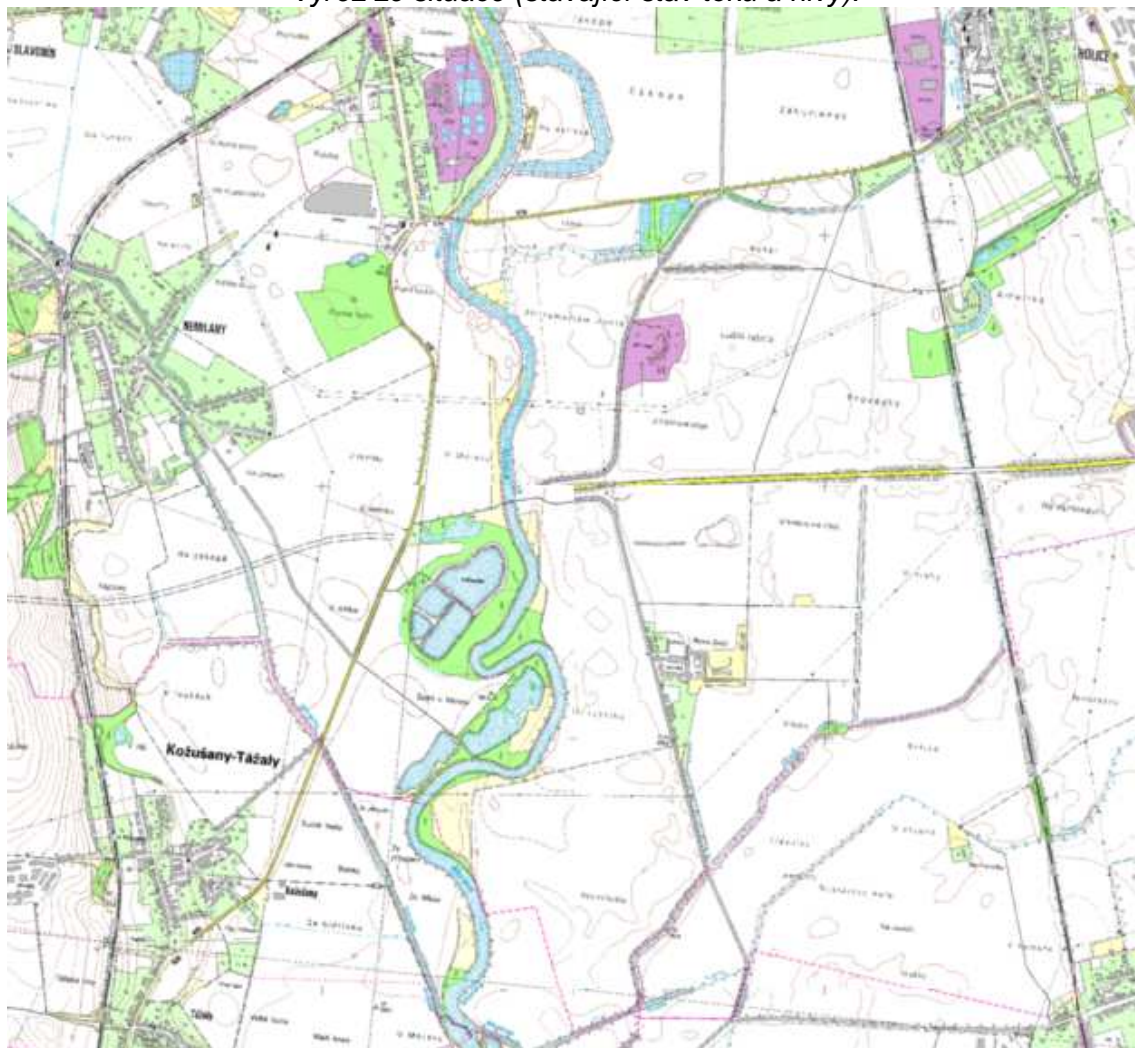
- Vybudování rychlostní komunikace R35 a s ní související doprovodná síť komunikací.
- Rozšiřování občanské a průmyslové zástavby v jižní části města Olomouc.
- Vybudování ČOV Olomouc v horní části zájmového úseku.
- Odstavení meandru u ČOV a napřímění trasy toku podél areálu čistírny.
- Vybudování (dnes již nefunkčního) odkaliště na pravém břehu toku.
- Vznik větších vodních ploch v témže místě.
- Budování melioračních zařízení (zejména na levém břehu Moravy).
- Těžba štěrkopísku severně od lesa Království (mimo řešený úsek).

Výřez ze situace (stávající stav toku a nivy):

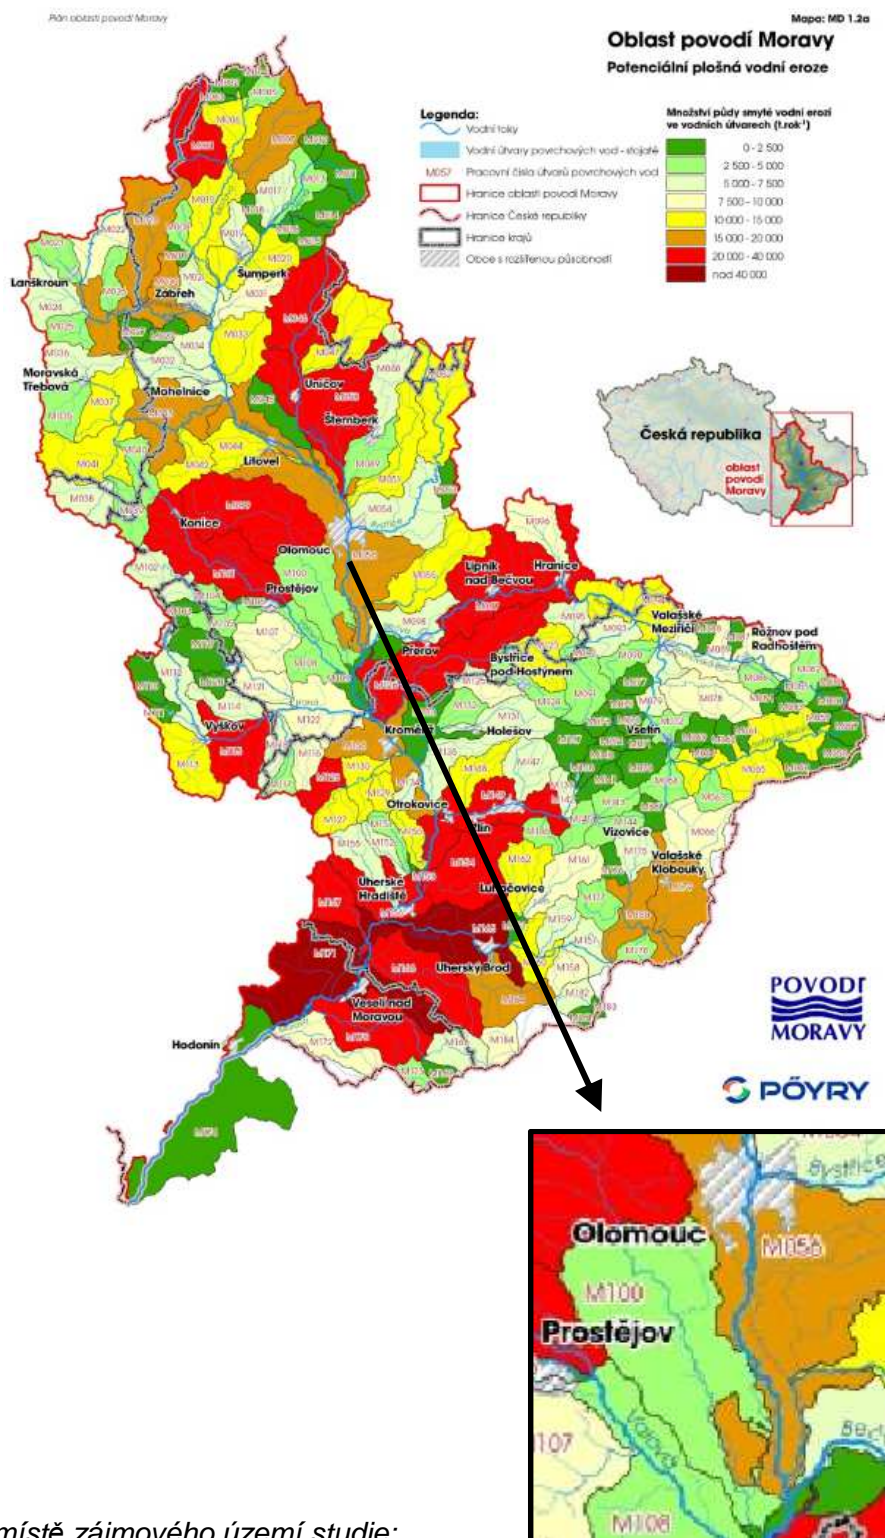
V Plánu oblasti povodí Moravy je vymezeno dílčí povodí **M056 – Morava po soutok s tokem Bečva** o ploše útvaru 31 466 ha. Zájmové území vymezené v této studii je součástí tohoto útvaru a údaje pro něj uvedené se dají považovat za směrodatné i pro naše území. Celková eroze z plochy tohoto vodního útvaru činí 17 621 t/rok. Podle výpočtu z uvedených hodnot je průměrná roční eroze v útvaru cca 0,56 t/ha.

Zhodnocení erozní ohroženosti podle Plánu oblasti povodí Moravy:
